**TMMOB
İNŞAAT MÜHENDİSLERİ ODASI
İSTANBUL ŞUBESİ**

**İstanbul, Bağcılar, Kirazlı Mahallesinde
İnşaat Kazısı Sırasında Kayan ve Daha Sonra
Belediye Tarafından Yıkılan Binaya Ait
Ön Teknik Değerlendirme Raporu**

01 Kasım 2018

ÖN TEKNİK DEĞERLENDİRME RAPORU

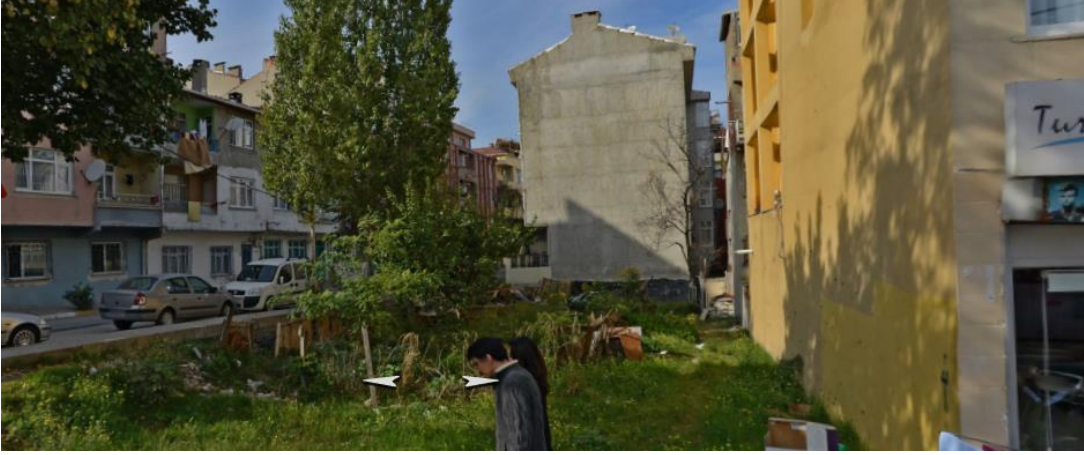
Resim-2, inşaat kazısı başlamadan önce 20 parselin boş kısımları ile üzerindeki eski binaları ve 12 parselde belediye tarafından yıkılan binayı (boş arsa yanında kaba sıvalı olarak görünen gri renkli bina) göstermektedir.

Resim-2 Belediye ekiplerinin yıkmak zorunda kaldığı bina (12 parsel) ve inşaat çalışmasının başladığı 20 Parselin Yandex haritalar uygulamasından alınan fotoğrafı

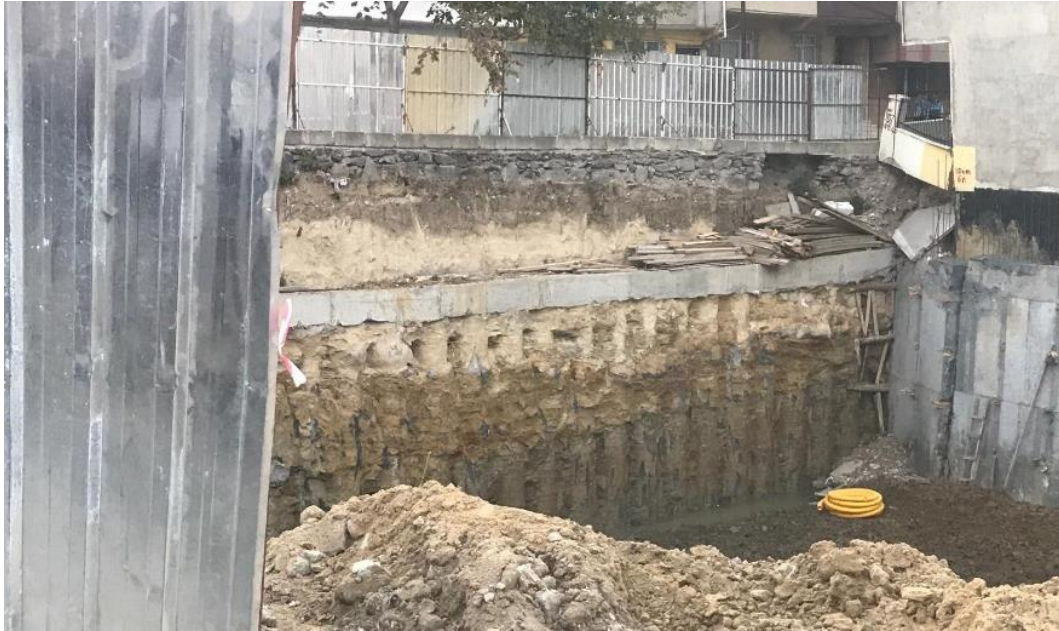
2771 Ada 20 parselde inşaat kazısına başlanmadan önce parselin, Hoca Ahmet Yesevi caddesi, 1175 ve 1176 sokak cephelerinde mini kazıklı iksa sistemi (Resim-3) ile kazı güvenliğinin sağlandığı görülmektedir. Ancak 20 parselin arka cephesinde yer alan 12 ve 3 parselde komşu cephede mini kazık yerine, aşağıda detaylı bir şekilde açıklanacak olan, doğru aşamada başlanmamış ve tekniğine uygun olarak yapılmamış kuyu temel iksa sisteminin tercih edildiği tespit edilmiştir.

Resim-3 Yol cepheleri mini kazık uygulaması

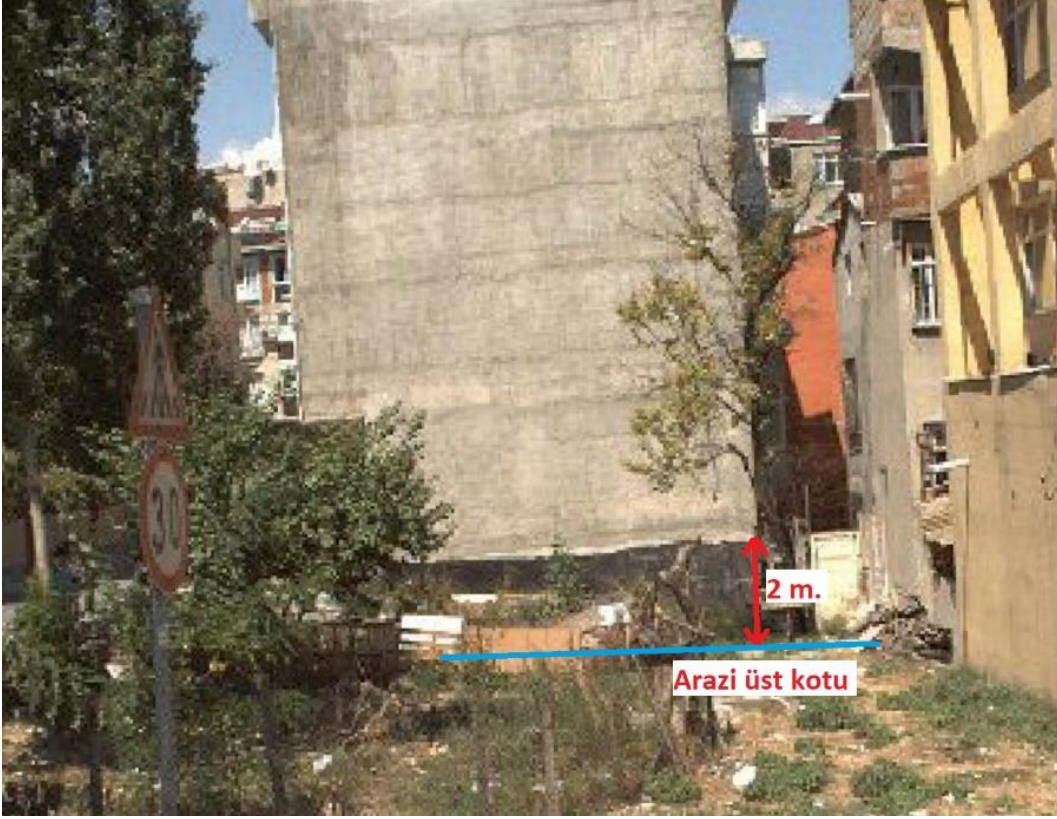
Resim-4'de inşaat kazısına başlamadan önce 20 parselin doğal arazi kotu açıkça görünmektedir. Aynı zamanda, 20 parsel ile 12 parseldeki mevcut binanın birbiriyle olan kot ilişkisi de görülebilmektedir. 12 parseldeki binanın temel seviyesi ile boş arazi doğal kotunun neredeyse aynı olduğu fotoğraf üzerinden seçilebilmektedir.

Resim-4 İnşaat Kazısının yapıldığı 20 Parsel doğal arazi kotu ile 12 parsel ilişkisi (Yandex haritalar uygulamasından alınmıştır)

Resim-3 ve Resim-4 'den anlaşılacağı üzere, 20 parsel üzerinde hiçbir iksa uygulaması başlatılmadan yapılan hafriyat çalışması ile doğal arazi seviyesi 1176 sokak cephesinden 2-2.5 metre ve 12 ile 3 parsel cephesinden ise binaların temel seviyelerinin altına incek kadar düşürülmüştür. Yol cephelerindeki mini kazık uygulaması bu hafriyat sonrasında başlatıldığından yol güvenliği riske atılmıştır ve bu risk hala devam etmektedir. 12 ve 3 parsel bina cephelerindeki iksa uygulamasından yoksun serbest kazı işlemi, mevcut binaların temel altı zeminin boşalmasıyla birlikte daha vahim sonuçlar doğurmuştur.

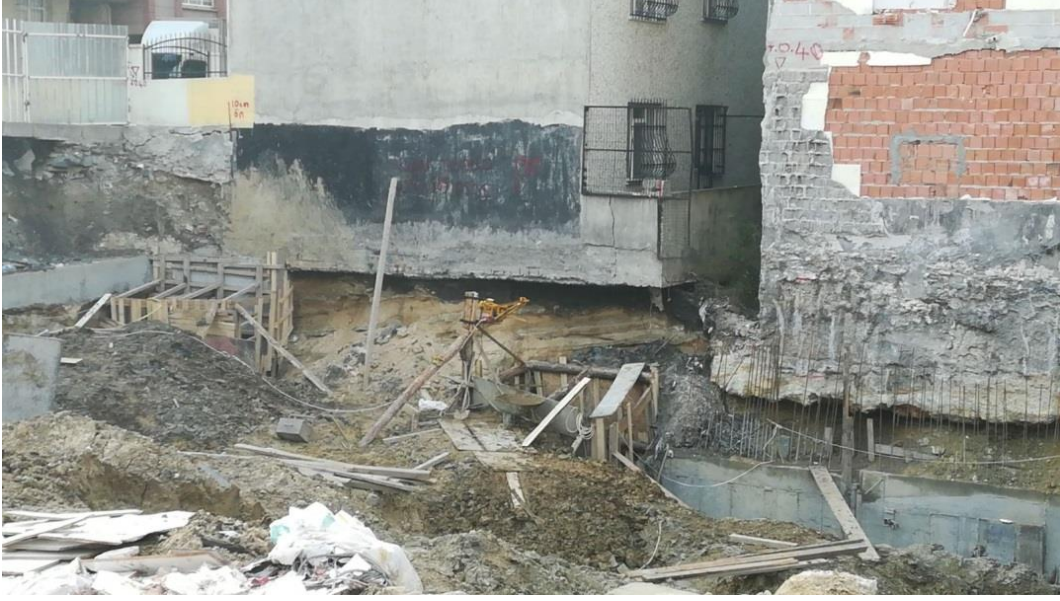
Yukarıda özet olarak ifade edilen silsilenin en iyi anlatımı, bölge sakinleri tarafından olaydan 3-4 ay önce çekilmiş Resim-5'de verilen fotoğraf ile daha net anlaşılmaktadır. Resim-5'de görüleceği gibi, 12 ve 3 parseldeki mevcut binaların temel altı zeminlerinin boşaldığı ve kuyu temel uygulaması ile komşu parsel tarafında perde duvar imalatı yapılmaya çalışıldığı görülmektedir. Doğal arazinin iksadan yoksun olarak temel seviyesi altına düşürülmüş olması ve kuyu yöntemi ile iksa perdesi uygulamasının temel altı zemininin boşalmasından sonra yapılmış olması yapılan iksa perdesini işlevsiz kılmıştır.

Resim-5 İnşaat kazı ve iksa işlerinin başlamasından bir süre sonra çevre sakinleri tarafından çekilen bir fotoğraf

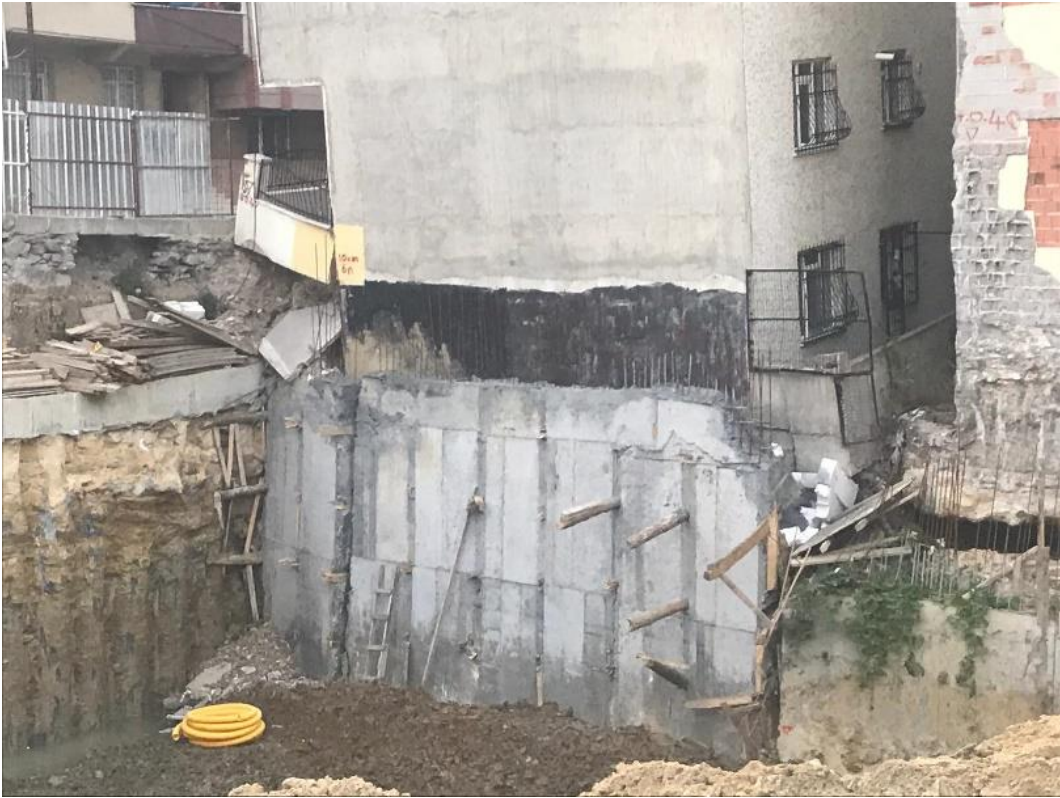
Resim-6'da görüleceği gibi binanın dönme hareketine rağmen kuyu yöntemi ile oluşturulan iksa perdelerinde herhangi bir deformasyon oluşmaması bu perdelerin bir destek yapısı olarak çalışmadığının göstergesidir. Yalnızca Resim-6'nın sol tarafında görünen kuyu perde anosunda yerdeğiştirme izlenmiştir. Tekniğine uygun yapılmayan ve diğer anoya donatı geçişi oluşturulmayan ilk anonun, bina döndükten sonra bu hareketi yaptığı düşünülmektedir.

Resim-6 12 parseldeki binanın dönmesi ve kuyu perdenin işlevsizliği

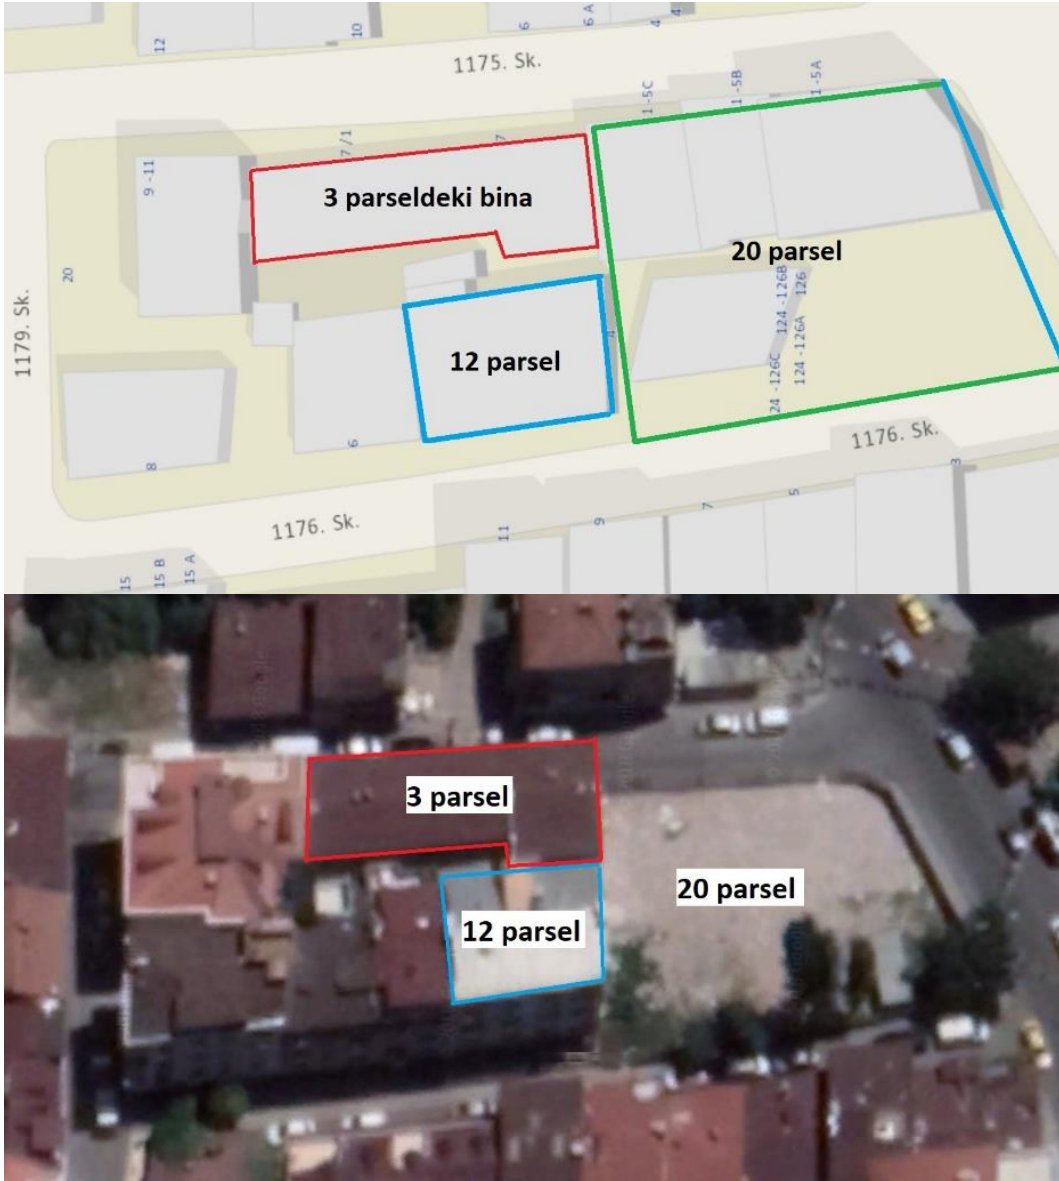
3 parseldeki binanın 12 parseldeki bina ile aynı dönme hareketini yapmamış olmasının sebebi; Resim-7'den de görüleceği gibi 3 parseldeki binanın uzun olması ve dönme ekseninin kazı alanından oldukça uzakta kalmasıdır.

Resim-7 12 parsel ve 3 parseldeki binaların plandaki konumu
