MART 2005 KARLIOVA DEPREMLERİ

A. Halim KARAŞİN(*)

Özet

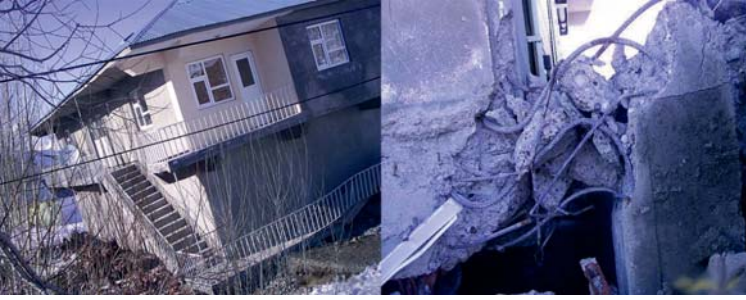
Hepsi Karlova'nın kuzey yörelerinde yerleşik olmak üzere birçok kırsal yerleşimde çeşitli yapısal hasarlar incelenmiştir. Ancak bunlardan en can alıcı olanları ve yapısal davranış yönünden fikir verenleri arasında Çatak ve Viranşehir köylerinde gözlenmiş olanlardır [10]. Yaklaşık 100 konutun bulunduğu Çatak köyünde yapıların büyük bir kısmı yığma olarak inşa edildiği iki gün arayla meydana gelen depremlerden dolayı, önemli bir kısmı ikinci depremde olmak üzere, köydeki konutların büyük bir bölümünün yıkık ve ağır hasarlı olduğu gözlenmiştir. Bu hasarlar görüntü örnekleri Şekil 3 ve 4'te verilmiştir. Ayrıca köyde bölgenin asıl geçim kaynağı hayvancılığın mekanı olan ve çok sayıda bulunan hayvan barinaklarının büyük bölümünün yıkık ve kullanılamaz halde olduğu ve çok sayıda hayvan telefathları da gözlenmiştir.

Şekil 3 - 3 Katlı Karkas Bir Yapının Dere Yatağına Doğru Eğilmesi ve Kötü Beton ve Demir İşçiliği Sonucu Bir Kolonun Çözülmesi (Çatak)

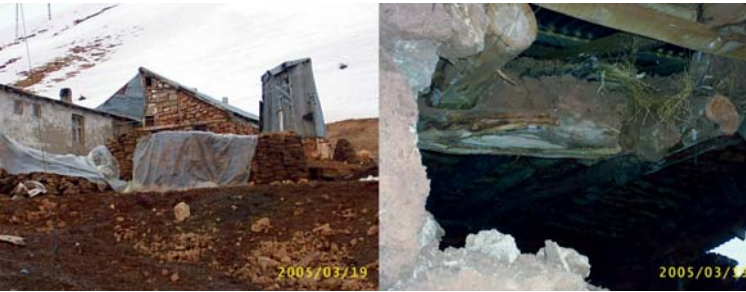
Şekil 4 - Moloz Taş Duvarlı Hafif Çatılı ile Ağır Toprak Damlı Binalar (Çatak)

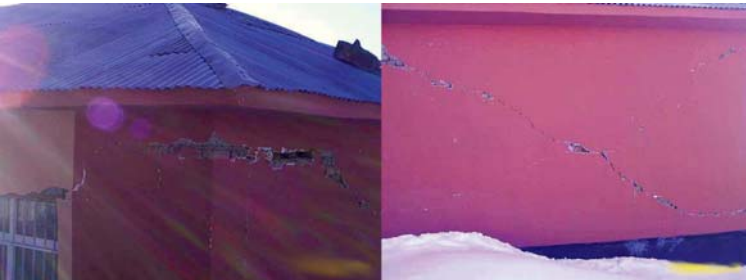
Köyün ilköğretim okulu binasında ise okulun kapalı olması nedeniyle içeri girilemedi ancak dışardan yapılan incelemelerde okulun yığma olarak inşa edildiği, duvar birleşim bölgelerinde hatılların olmadığı, bu bölgelerde ayrışmaların olduğu, Şekil 5'te görüntülediği gibi okulun arka duvarında boydan boya X çatlağının oluştuğu, yan duvarlarda pencere köşelerinin çatladığı ve yer yer geniş çatlakların meydana geldiği gözlenmiştir.

Şekil 5 - Çatak İlköğretim Okulu Köşe, Pencere ve Duvarda Oluşan Hasar

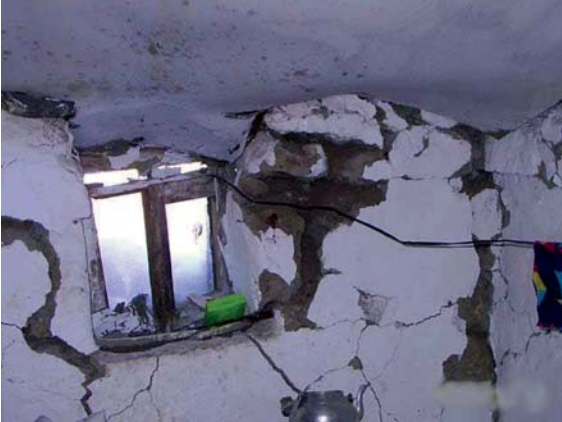
Viranşehir köyü ise yaklaşık 70 haneden oluşmaktadır. Bu köyde yapıların büyük bir kısmı şekil 6'da görüldüğü gibi yığma taş duvarlarla inşa edilmiştir. Bu tip yapıların tamamına yakınının kullanılmayacak şekilde hasar aldığı, diğer konutlarda da çeşitli hasarlar oluştuğu görülmüştür. Köydeki sağlık ocağının şekil 7'de görüldüğü gibi ağır hasarlı olduğu tespit edilmiştir. Duvarların büyük bölümünde çatlakların oluştuğu, bazı bölümlerde ise dökülmelerin olduğu ve kullanılamaz halde olduğu gözlenmiştir.

Şekil 6 - Tipik Bir Köy Konutunda Meydana Gelen Bir Hasar Örneği (Viranşehir)

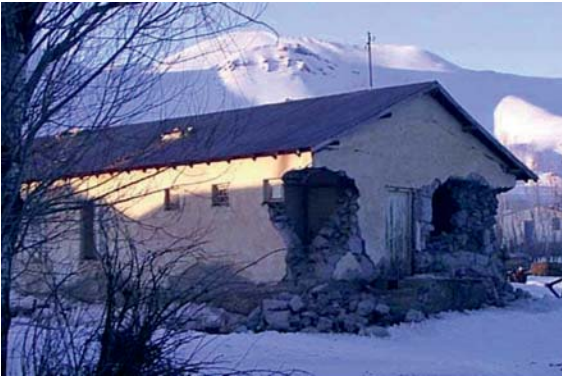
Şekil 7 - Köy Sağlık Ocağı (Viranşehir)

tan hatıllar yerleştirerek köşe bağlantılarının sağlam ve tok yapılması gibi önlemler alınabilir [11]. Zira, bu depremlerde Şekil 7'de görüldüğü gibi göçen binalarda çoğunlukla köşe tokluğu kurulamadığı da hemen görülmüştür.

Bu bölgedeki yapıların maalesef önemli bir bölümü yukarıdaki şekillerde görülebileceği gibi harçsız iri taş duvarlı ve ağır toprak damlı binalara sık rastlanmıştır. Özellikle hasarların çok büyük bir bölümünün ikinci depremden sonra meydana gelmiş olması bu tür yapıların dayanıklılık düzeylerinin çok düşük olduğunu göstermektedir. Yığma duvarlı basit binaların, deprem davranışı genelde zayıf olmakla birlikte çeşitli önlemlerle bu davranışı ve strüktürün toplam dayanımını yeterli düzeye çıkarma olanağı vardır. Davranış düzgünlüğü sağlamak amacıyla dış ve iç duvarlar üzerinde binayı dolaşan ve kuşa-
