Korumacılık İlkelerine Toplu Bakış ve  
Bu İlkelerle Uyumlu Uygulama Örnekleri

# Mardin Tekke Cami-Şah Sultan Hatun Medresesi Restorasyon Çalışması

**Neslihan Dalkılıç, F. Meral Halifeoğlu**

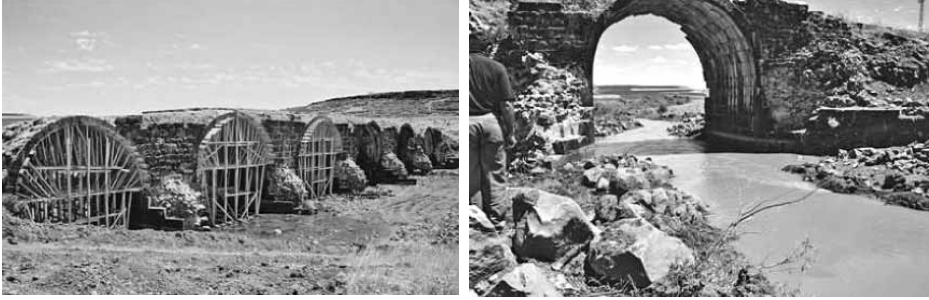
Foto 5 – 6 Köprüde derivasyon çalışması

Su altında kalan köprü ayaklarının durumunun tespiti ve daha sağlıklı karar alabilmek ve gerekirse tahkimat yapmak amacıyla ilk üç kemer askıya alınarak, su derive edildi ve 4, 5, 6 nolu kemerlere yönlendirildi. Daha sonra aynı işlem 4, 5, 6 nolu kemerler için yapılarak suyun ilk üç kemerden geçmesi sağlandı (Foto 5–6). Bu işlem sırasında selyaranlar dâhil köprü ayaklarının yanlara açılımını engellemek ve bütünsel rijitliği sağlamak amacıyla yapılan ayak tabanlarını birbirine bağlayacak şekilde, ortalama 50 cm. yüksekliğinde özgün taban ayaklarının varlığı tespit edildi.

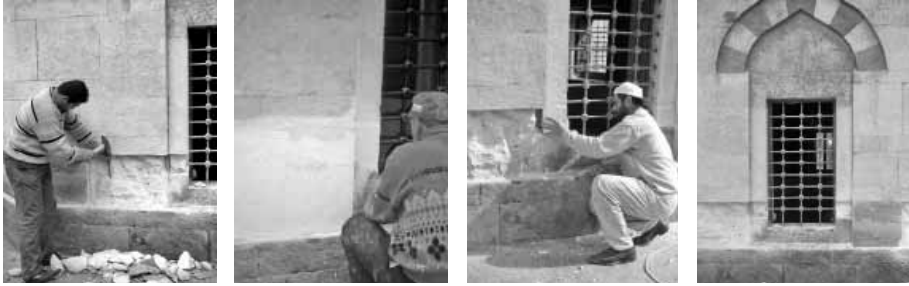
Şekil 12 Türbe beden duvarında yapılan çürütme işlemi

Sağlamlaştırma işleminde taş yüzeylerdeki büyük boyutlu ve derin bozulmaların olduğu bölümlerde (özellikle beden duvarlarının zemine yakın bölümleri) çürütme yöntemiyle bozuk kısımlar çıkarılmıştır. Çürütmeye, taş yüzeyinde sağlam dokuya ulaşıncaya kadar devam edilmiştir. Hastalıklı taşlar temizlendikten sonra yüzey su ile yıkanıp tozlardan arındırılarak yerine konacak taş için uygun zeminin hazırlanması sağlanmıştır. Daha sonra yörede bulunan mevcut taşla aynı özellikleri taşıyan malzeme (renk, doku, temin edilerek kimyasal (harç) malzeme yardımıyla yerine konmuştur. Eski ve yeni yüzeylerin uyumu için taş; yerine yerleştirilmeden önce mevcut diğer taşların yüzey işleme tekniği (taraklama veya murçlama tekniği) esas alınarak hazırlanmıştır (Şekil 12).

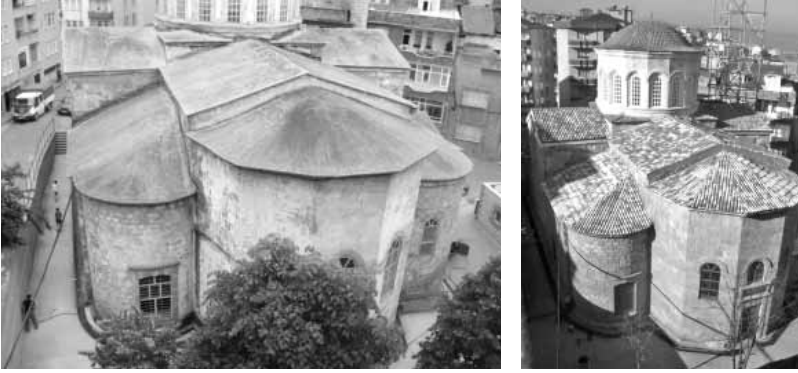
Şekil 12 Çatı onarımı öncesi ve sonrası

Mevcut çatıda saçak oluşturan mozaik tabakanın saçak kısımları kaldırılarak yalıtımı yapılmıştır. Sonrasında da çimento takviyeli kireç harçlı harçlı klasik tip kiremit uygulaması yapılmıştır (Şekil 10-11-12).

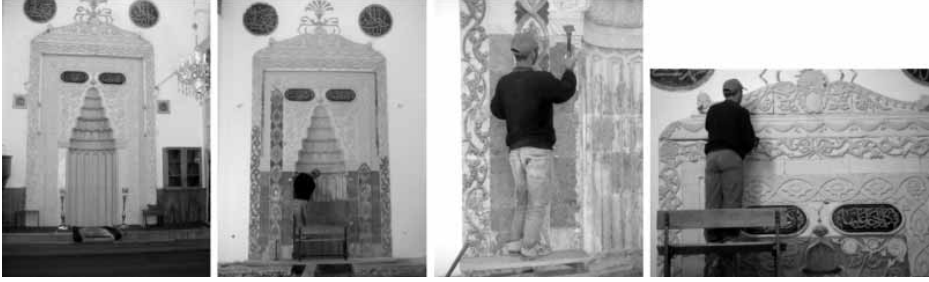
Şekil 26 Mihrabın raspa dilmesi.

Taş mihrap üzerindeki yağlı boya katmanları taş yüzeyleri rutubetli olduğundan kimyasal uygulama yerine küçük dişli el tarağı ile itinalı bir şekilde raspa edilmiştir (Şekil 26).

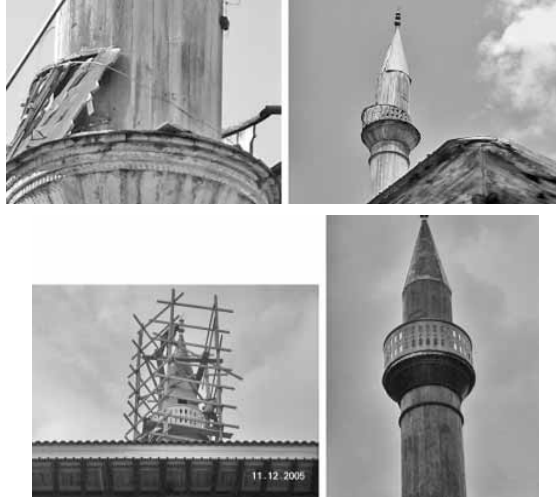
Şekil 19 Ahşap minarenin bozuk bölümlerinin onarımı ve yenilenmesi  
(Çaykara-Taşkıran Camii).

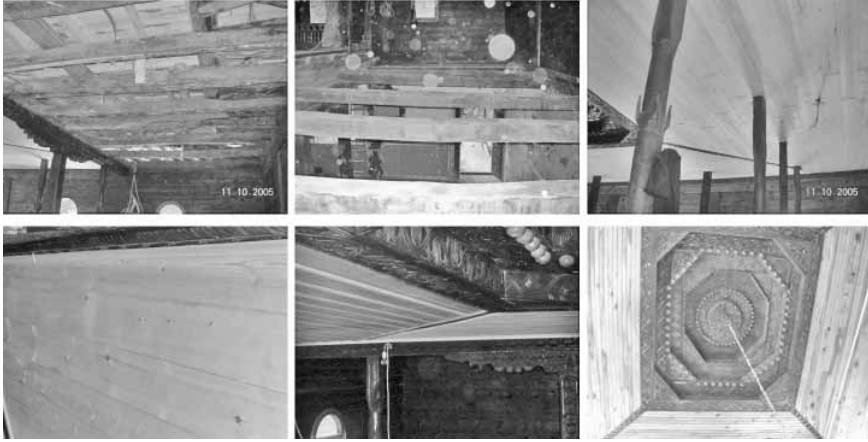
Şekil 25. Onarım öncesi lambri kaplanan tava ve duvarların orijinaline uygun olarak değiştirilmesi (Çaykara-Taşkiran Beldesi Camii).

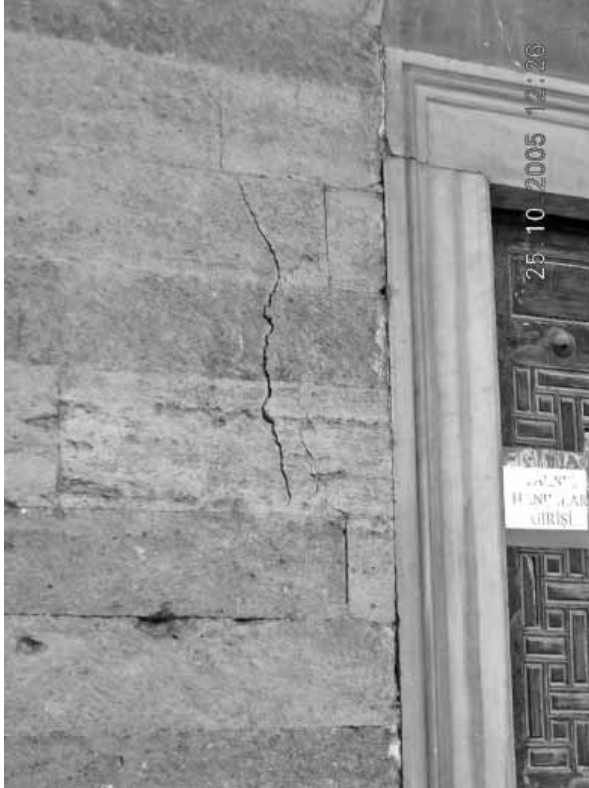
İncelenen dökümanlara göre yapıda 17 Ağustos 1999 Kocaeli Depreminden önce yapının ana kubbe, pendentifleri pencere elemanları ve ana kemerlerde küçük çatlaklar mevcutmuş. 17 Ağustos 1999 Kocaeli Depreminden sonra hazırlanan raporlarda ve tarafımızca yapılan tespitlerde ise ana kubbede, pendentiflerde, ana kemerlerde, ana kemerler içerisindeki duvarlarda, minarenin camii yapısından yükselmeye başladığı kesitlerde yer yer ağır çatlakların olduğu görülmüştür (Şekil 3.1). **Kible ana kemeri dış cephesinde, anahtar kesitine yakın bir noktada büyük bir kemer taşı yerinden koparak düşmüştür (Şekil 3.2).** Ayrıca aynı kemerde bir kilit taşı da yerinden oynamıştır.

Şekil 3.1 Kapı Kenarlarında Oluşan Çatlaklardan Biri

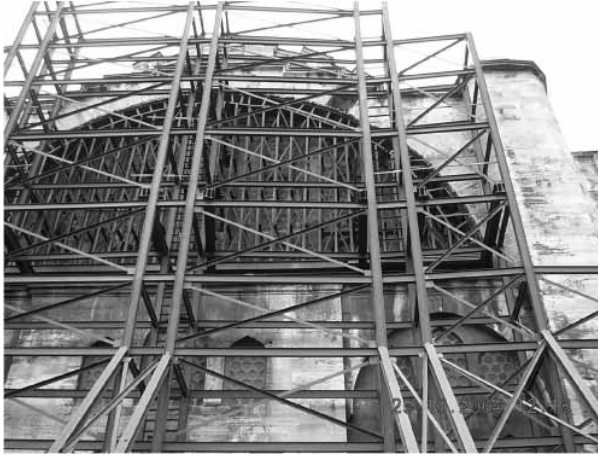
Şekil 3.2 Mihrap Cephesinde Kemer Taşının Düştüğü Yer

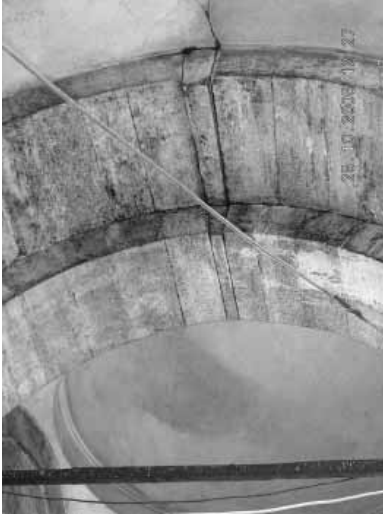
Camii içinden yapılan incelemede çatlakların yer yer ana kemer ayak kesitlerinden devam ederek zemine kadar indiği gözlenmiştir (Şekil 3.3 ve Şekil 3.4).

Şekil 3.3 Camii İçinde Kemerlerde Oluşan Çatlaklar

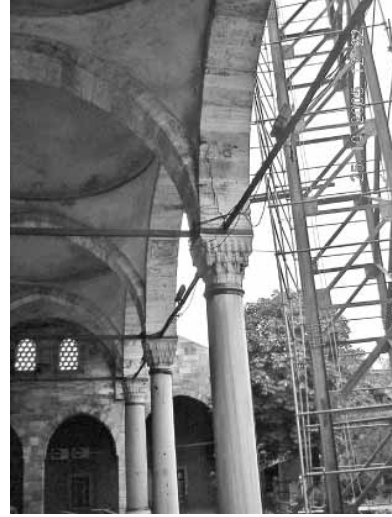
Şekil 3.4 Son Cemaat Kısımında Ayaklarda Oluşan Çatlaklar

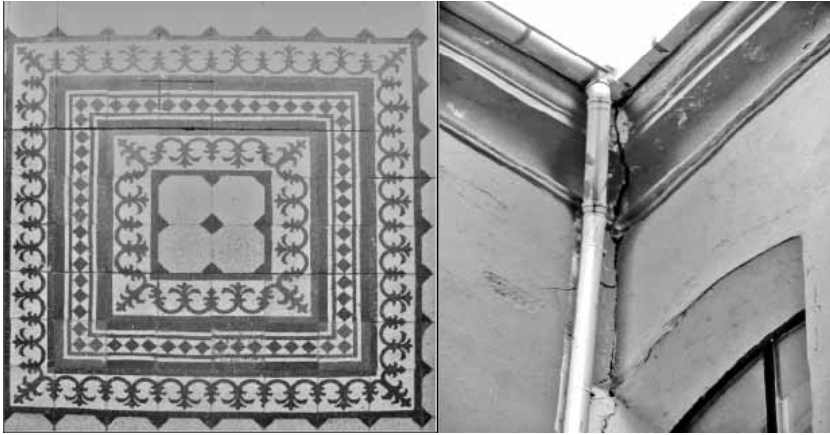
**Şekil 3.** Dilatasyon eksikliği nedeniyle oluşan çatlaklar.
