**Malzeme Araştırmaları**

# Mimari Onarımlarda Malzeme Kullanımı Ve Yöntem Sorunları

**Yard. Doç. Dr. Bekir Eskici**

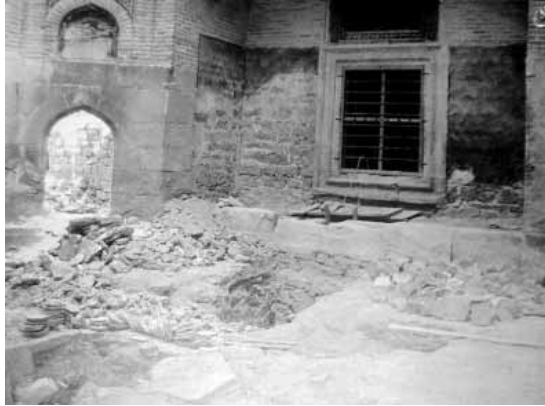
**Fotoğraf 1:** Konya Sahip Ata Hanikahı (13. yüzyıl). Özgün çini kaplamalar yenileme niyetiyle yerlerinden sökülüp ıskartaya çıkartılmışlardır.

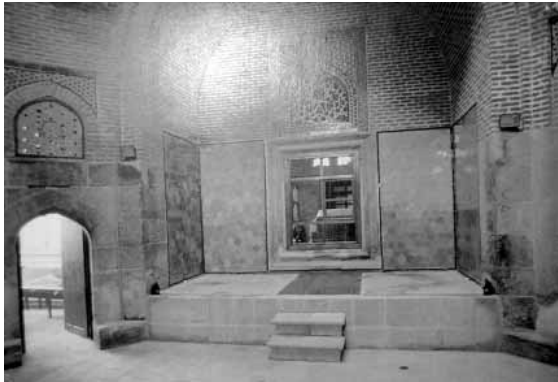
**Fotoğraf 2:** Konya Sahip Ata Hanikahı (13. yüzyıl). Sökülen özgün çini kaplamalar ikinci bir ihale ile yerlerine yerleştirilerek restore edilmişlerdir.

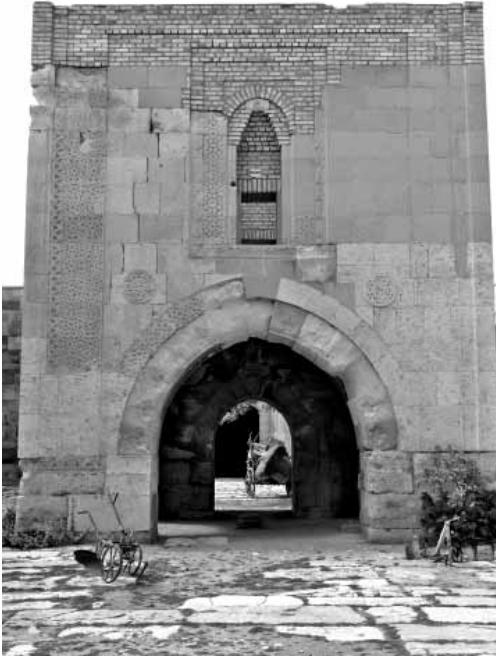
**Fotoğraf 3:** Aksaray Sultan Han (13. yüzyıl). Onarımda kullanılan farklı malzeme ve yöntemler üslub birliğinden yoksundur.

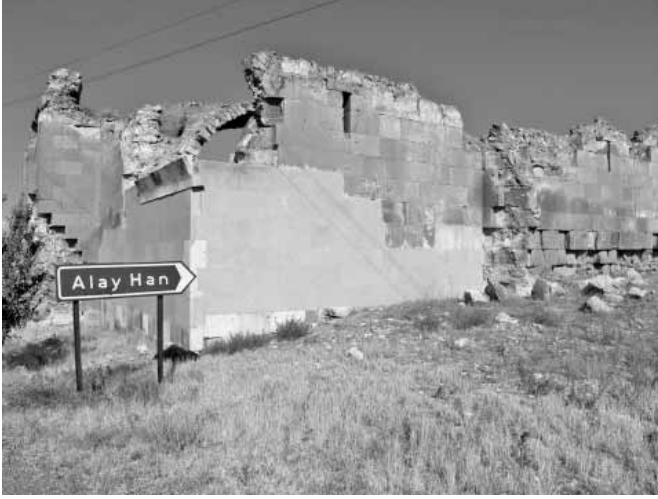
**Fotoğraf 4:** Alay Han (Aksaray Nevşehir Arasında, 13. yüzyıl). Onarımda renk ve doku bakımından aşırı farklı malzeme kullanılmıştır.

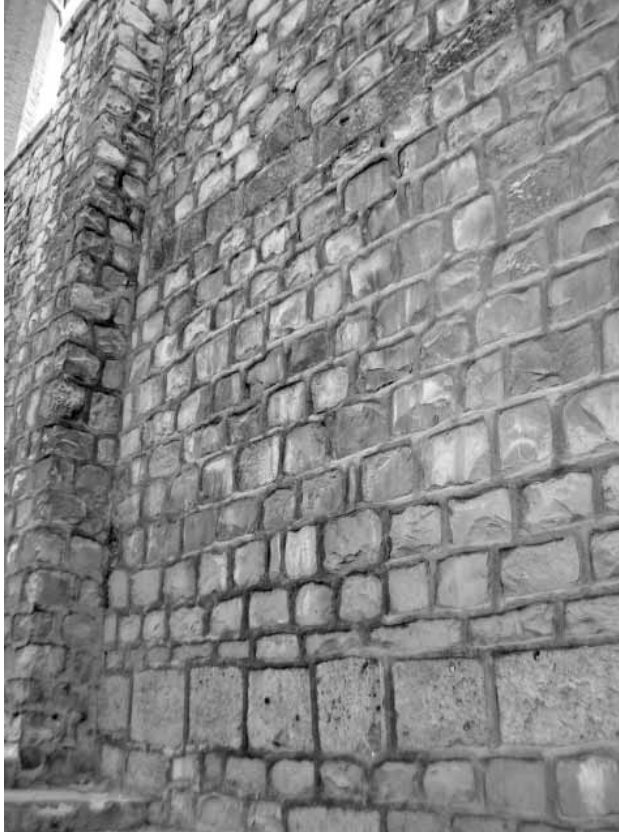
**Fotoğraf 5:** Konya Alaaddin Camisi (13. yüzyıl). Çimento içerikli kabarık derz uygulamasının özgün biçimiyle bir ilgisi yoktur.

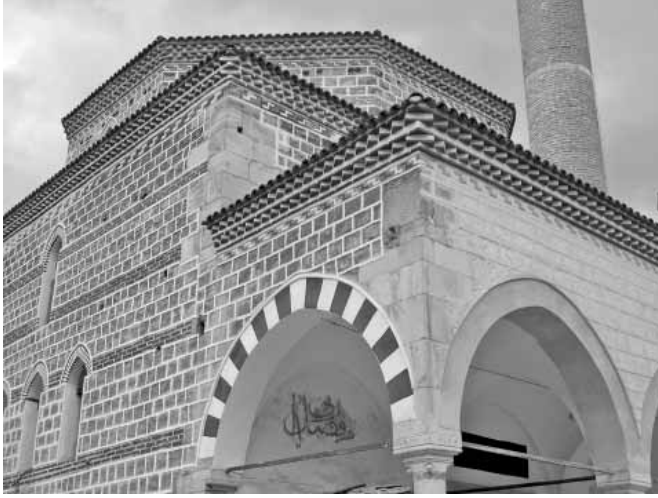
**Fotoğraf 6:** Saframbolu’da bir Osmanlı Camisi. Kabarik ve renkli derz uygulaması. Derz ve tuğla taklidi harçlar yağlı boya ile renklendirilmişlerdir.

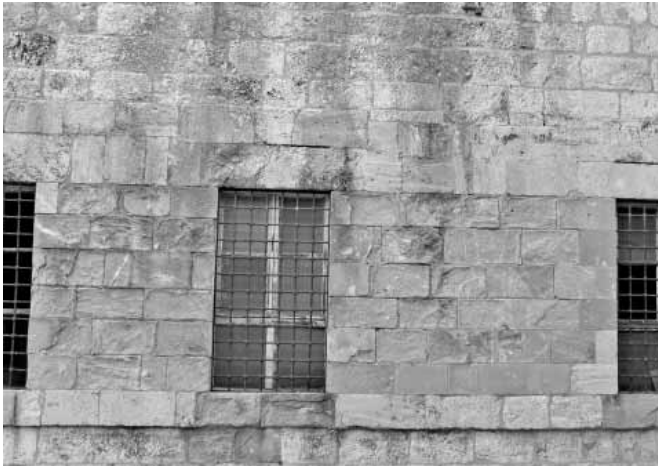
**Fotoğraf 7:** Payas Sokollu Külliyesi (16. yüzyıl). Onarımda kullanılan yapay taşlar, özgün taşlara oranla daha çabuk tahrib olmuş, tabakalar halinde dökülmüşlerdir.

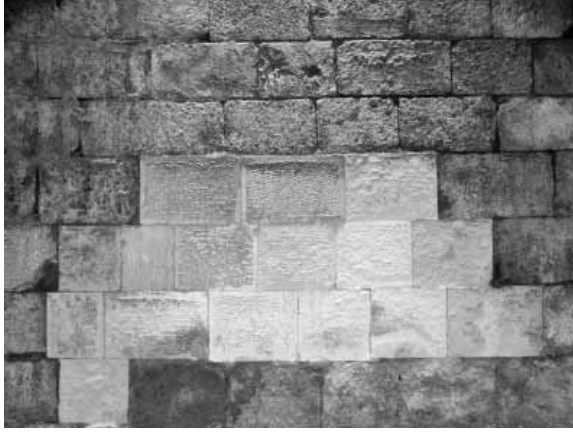
**Fotoğraf 8:** Payas Sokollu Külliyesi (16. yüzyıl). Onarımda kullanılan yapay taşlar, özgün taşlara oranla daha çabuk tahrib olmuş, ufalanmışlardır.

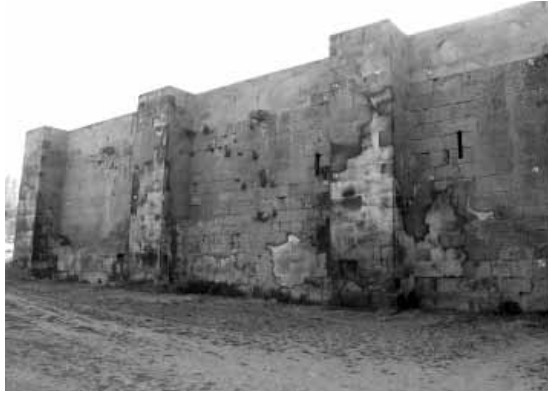
**Fotoğraf 9:** Ağzı Karahan (Aksaray Nevşehir Arasında, 13. yüzyıl). Eski onarımlarda çimento kullanımından kaynaklanan tuz çıkışı.

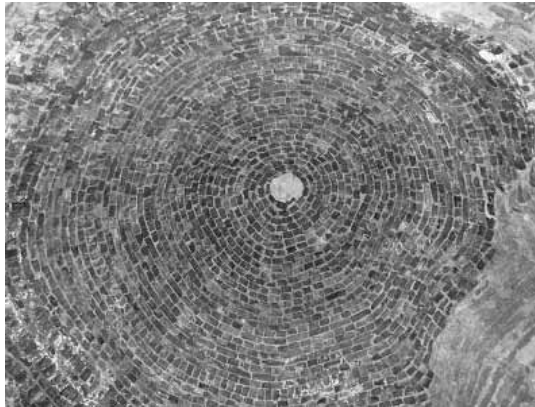
**Fotoğraf 10:** Beypazarı Boğazkesen Türbesi (13. yüzyıl). Onarımda çimento kullanımına bağlı tuz çıkışı.

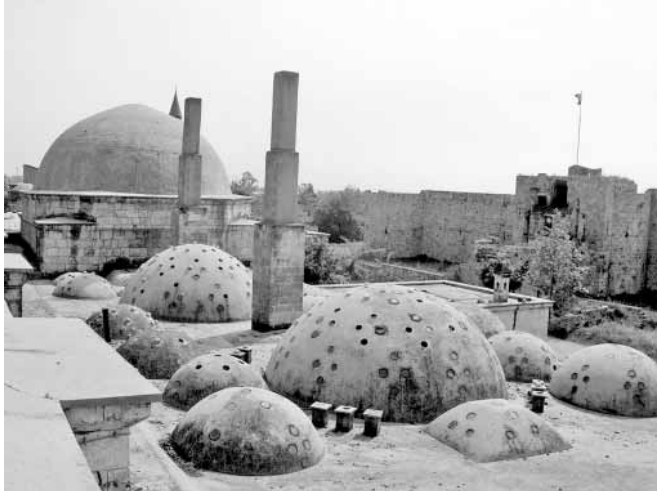
**Fotoğraf 11:** Sokollu Külliyesi (16. yüzyıl). Onarımda bütün örtü yüzeyleri çimento ile kaplanmıştır.

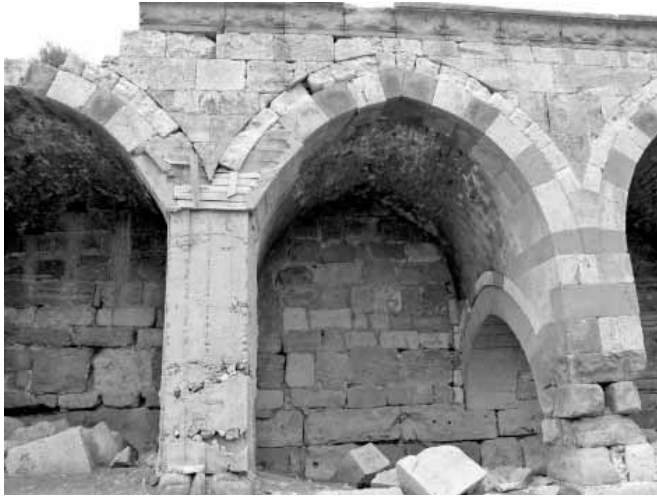
**Fotoğraf 12:** Zazadin Han (Konya-Aksaray Arasında, 13. yüzyıl). Destek amacıyla yapılan çimento kaplamalı ayağın kalıp izleri ve tattaları halen durmaktadır.

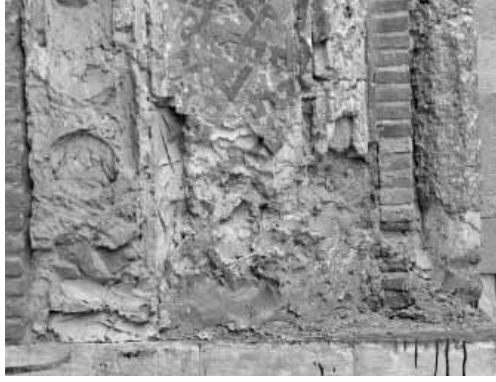
**Fotoğraf 13:** Malatya Ulu Camii (13. yüzyıl). Önceki onarımlarda çimento kullanımı, özensiz ve çirkin.

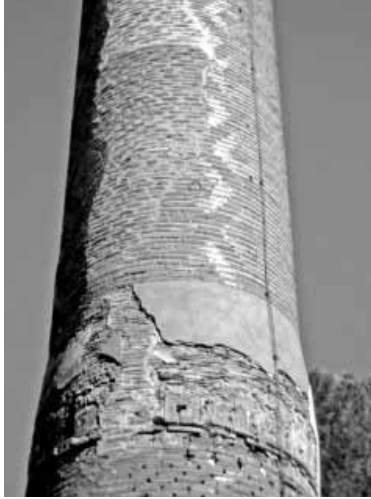
**Fotoğraf 14:** Birgi Ulu Camii Minaresi (14. yüzyıl). Tuğla gövdedeki çimento içerikli sıva ve derzler çirkin ve uyumsuz.

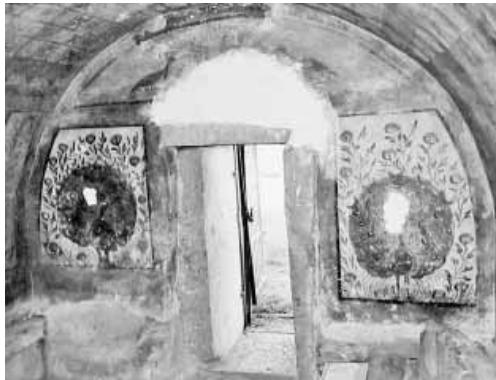
**Fotoğraf 15:** İznik, Elbeyli Köyü Bizans Hipojesi (4. yüzyıl): Önceki onarımlarda uygulanan alçı sıva özensiz ve uyumsuz.

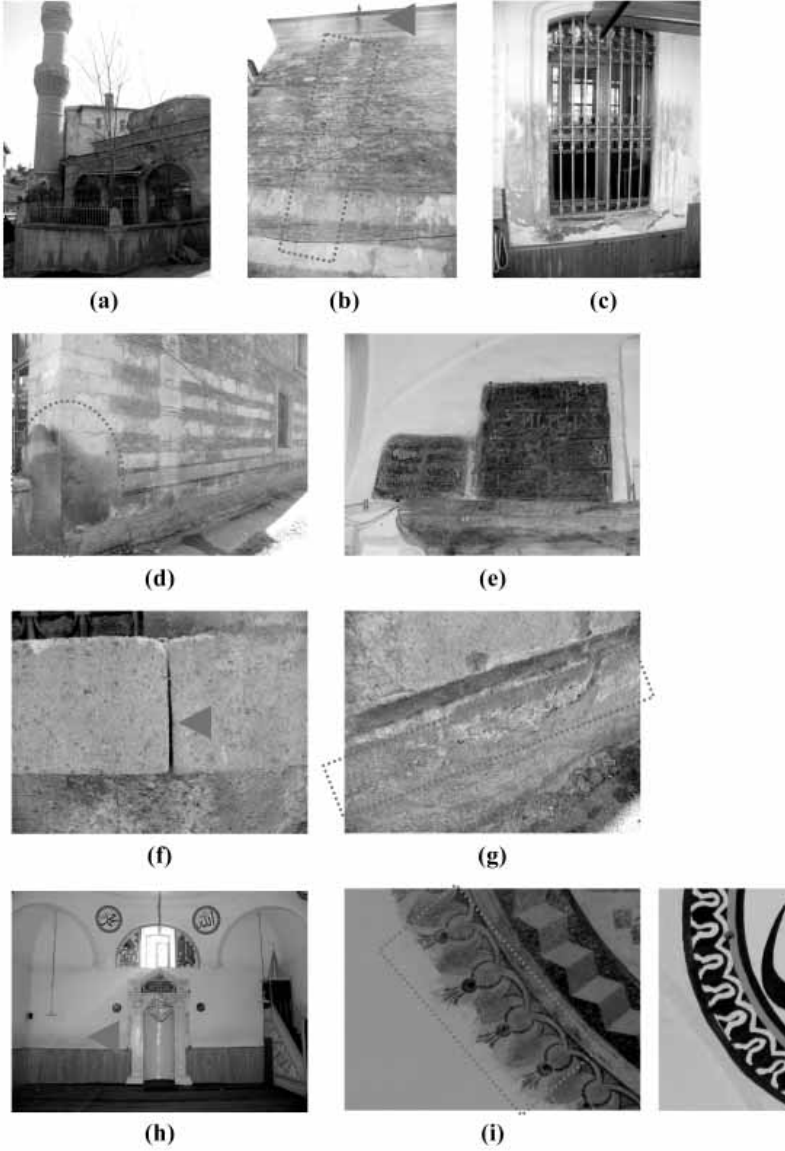
**Şekil 1.** (a) Kütahya Balıklı Cami, (b) Çatı drenaj problemi; cephede yağmur oluşunun sebep olduğu tuzlanma (c) Son cemaat mekanı pencere denizlik ve sövesinde nem problemi (d) kuzeybatı köşede nem problemi (e) Dış cephe ve kitabelerde tuz birikimi ile siyah tabakalanma (f) derz boşalmalarından kaynaklanan statik problem (g) çimentolu onarımın malzemeye taşıdığı tuzlanma ve taş yüzeylerde yapraklaşarak bozulmalar (h) cami içi tüm yüzeylerin çimentolu sıva ile örtülmesi, alt seviyelerde yoğun nem problemi (i) cami içi özgün süslemelerine boya ile kapatma ve yeniden boyamadan kaynaklanan uygun olmayan müdahaleler.

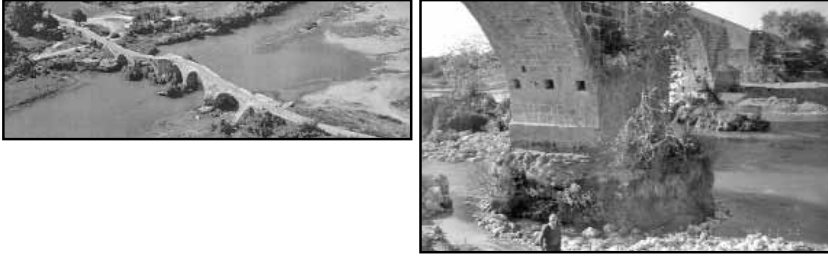
**Şekil 15:** Aspendos Köprüsü, Selçuklu Dönemi, 13. yy., Antalya

Köprü stabilitesini en çok etkileyen ve köprü kemerlerinde büyük çatlaklar oluşturarak yıkılmasına neden olan en büyük etken; nehir taban (talveg) seviyesinde meydana gelen değişiklikler yüzünden, temellerin oturduğu zeminin oyularak ahşap kazık ve ızgaraların aynı zamanda da temel bağlantı demirlerinin açığa çıkması ve önlem alınmadığı takdirde oturma yapmasıdır.

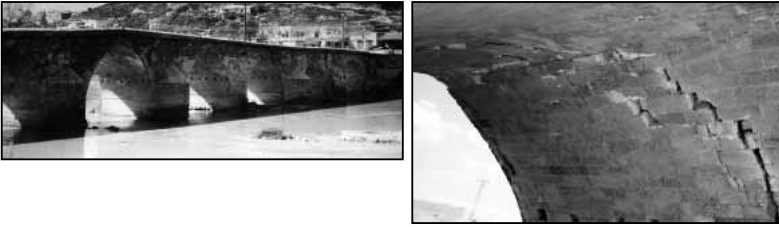
**Şekil 16:** Misis Köprüsü, Roma Dönemi, Adana  
(1998 yılı Ceyhan Depremi sonrası)

1998 yılında Adana'nın Misis beldesinde meydana gelen deprem sonucunda Tarihi Misis Köprüsü'nün 9 adet kemerinde ağır hasar meydana gelmiş ve deformasyona uğramıştır. Kemerlerin yapının ana taşıyıcı elemanları olması nedeniyle kemer stabilitesinin yeniden sağlanabilmesi için onarımda kullanılacak yapı taşının doğal koşullara dayanıklı ve sertlik derecesinin yüksek olması gerekmektedir.
