# 08 Mart 2010 Elazığ-Kovancılar Deprem Raporu

## 1. Giriş

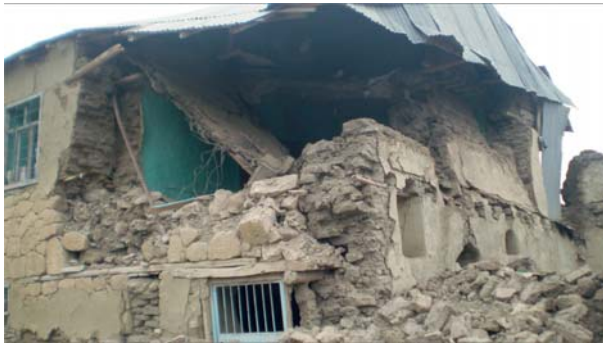
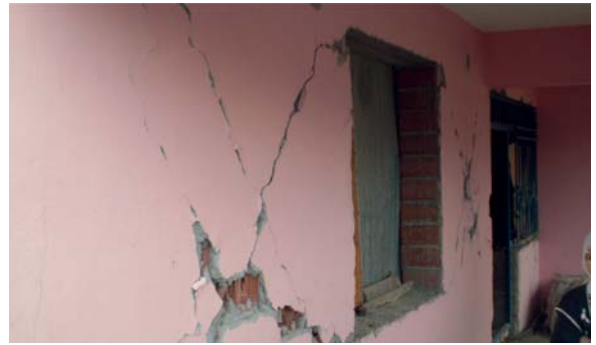
Kovancılar ilçesine bağlı bu köyde yaklaşık 100 mesken 60 civarında da ahır bulunmaktadır. Bu yerleşim biriminde herhangi bir can kaybı olmamakla birlikte çoğu yıkık olmak üzere toplamda 130 civarında yapı kullanılamaz hale gelmiştir. Tabanözü köyündeki yığma yapılarda ağır hasar örnekleri Şekil 4'te, hasarsız sayılabilecek betonarme bir yapı, kurtarma çalışmaları ve tespit heyetinin görüntüsü Şekil 5'de toplu olarak verilmiştir.

Şekil 4 - Tabanözü köyündeki tipik bir köy konutunda meydana gelen hasar örnekleri

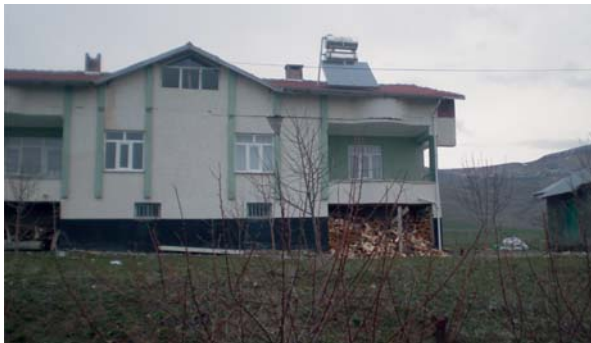
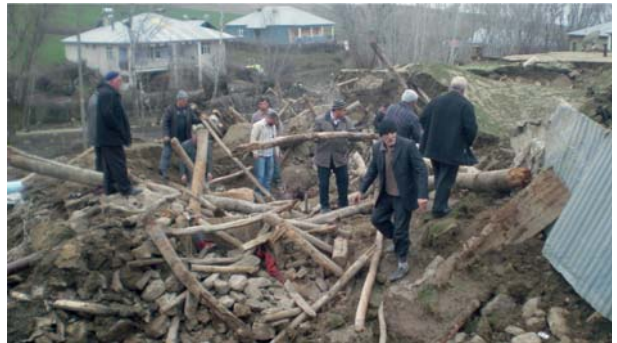
Şekil 5 - Tabanözü köyündeki hafif hasarlı bir betonarme yapı ile kurtarma çalışmaları

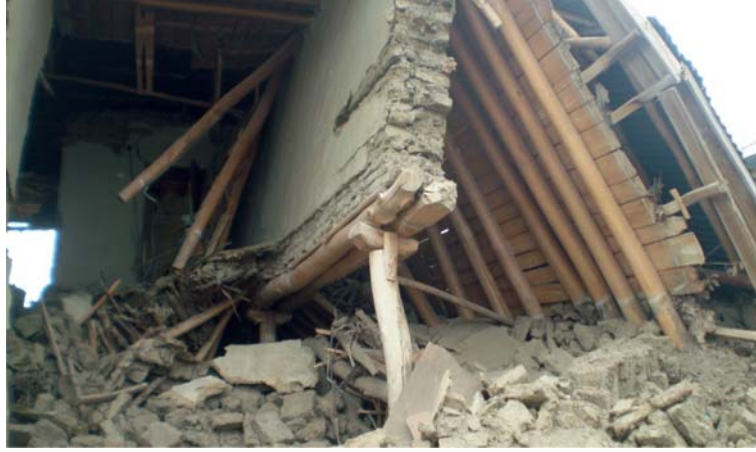
Şekil 6 - Tabanözü köyündeki hasar görmüş kerpiç yapı

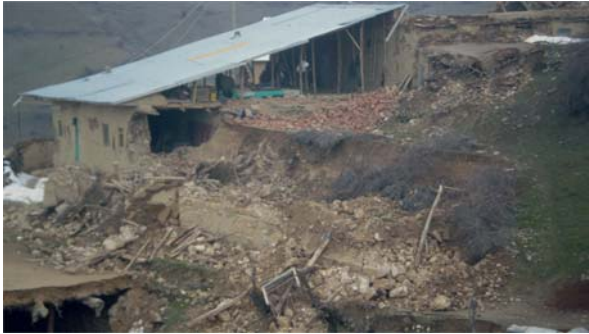
Şekil 7 - Okçular köyündeki yapı enkazları

maz duruma gelen yapıların tamamının taş duvarlı yapılardan oluştuğu maalesef net olarak ortaya çıkmıştır. Okçular köyündeki taş duvarlı yığma yapılarda tipik ağır hasar örnekleri Şekil 7 ve 8'de gösterilmiştir.

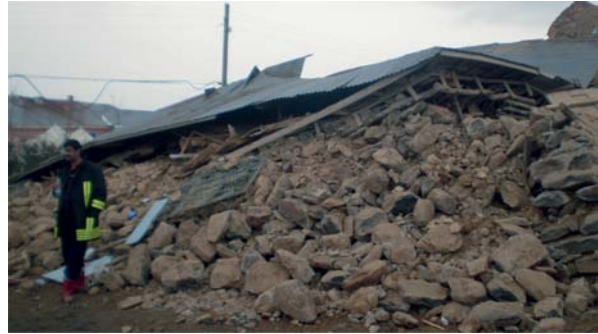
Şekil 8 - Okçular köyündeki çamur harçlı moloz taş duvarlı yapı enkazı

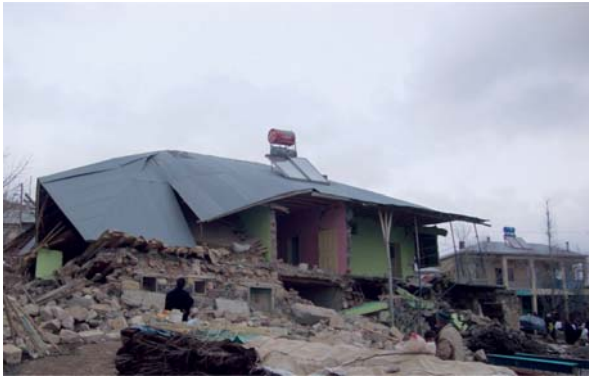
Şekil 9 - Okçular köyündeki tamamen yıkık durumda olan yığma bir bina ile hemen yanında hasarsız bir betonarme yapı

Özensiz bir şekilde inşa edilmiş yığma yapıların sismik dirençlerinin çok düşük olduğu Şekil 9'da açık bir şekilde ortaya konmuştur. Şekil 9'da aynı karede bulunan, aralarında 20 metre mesafe olan iki binadan tamamen yıkık olanın yığma bina olduğu, hasarsız olanın ise betonarme karkas sistemli olduğu görülmektedir. Aradaki bariz fark düşündürücü boyuttadır.

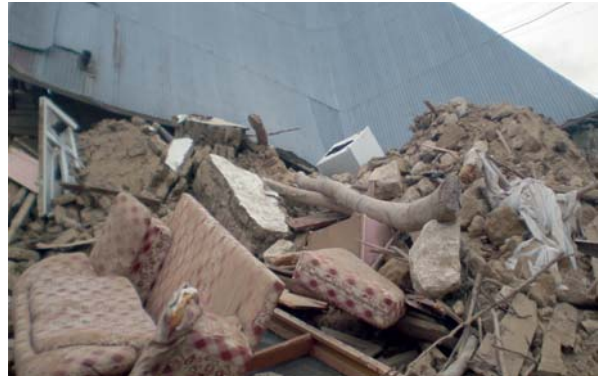
Şekil 10 - Okçular köyündeki tamamen yıkık durumda olan yığma yapı

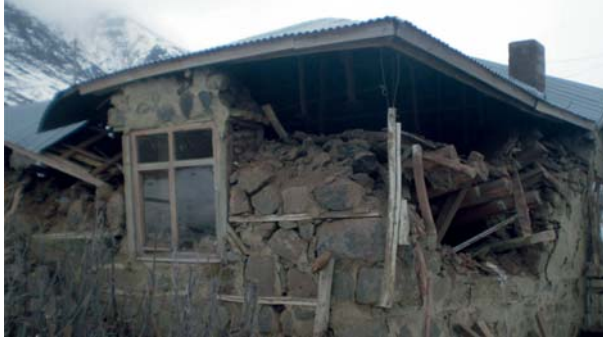
Şekil 11 - Yukarı demirci köyünde ağır toprak damlı harçsız sayılabilecek yıkık yapı örnekleri

Yaklaşık 40 mesken bir o kadarda ahırın bulunduğu bu yerleşim biriminde, nüfusa oranla en ağır can kaybı bilançosu ortaya çıkmıştır. Bu yerleşim biriminde meydana gelen yıkım sonucu sekizi çocuk 14 kişinin öldüğü ve onlarca kişinin yaralandığı kaydedilmiştir. Can kayıplarının yanı sıra birkaç betonarme karkas bina dışında köydeki tüm mesken ve ahırlar yıkılmıştır. Ağır toprak damlı, harçsız moloz taş duvarlı enkazlara örnek Şekil 11'de gösterilmiştir.
