DOĞU MARMARA DEPREMİNİN KÖRFEZ BÖLGESİ DENİZ YAPILARI ÜZERİNDEKİ ETKİLERİ

ÖZET

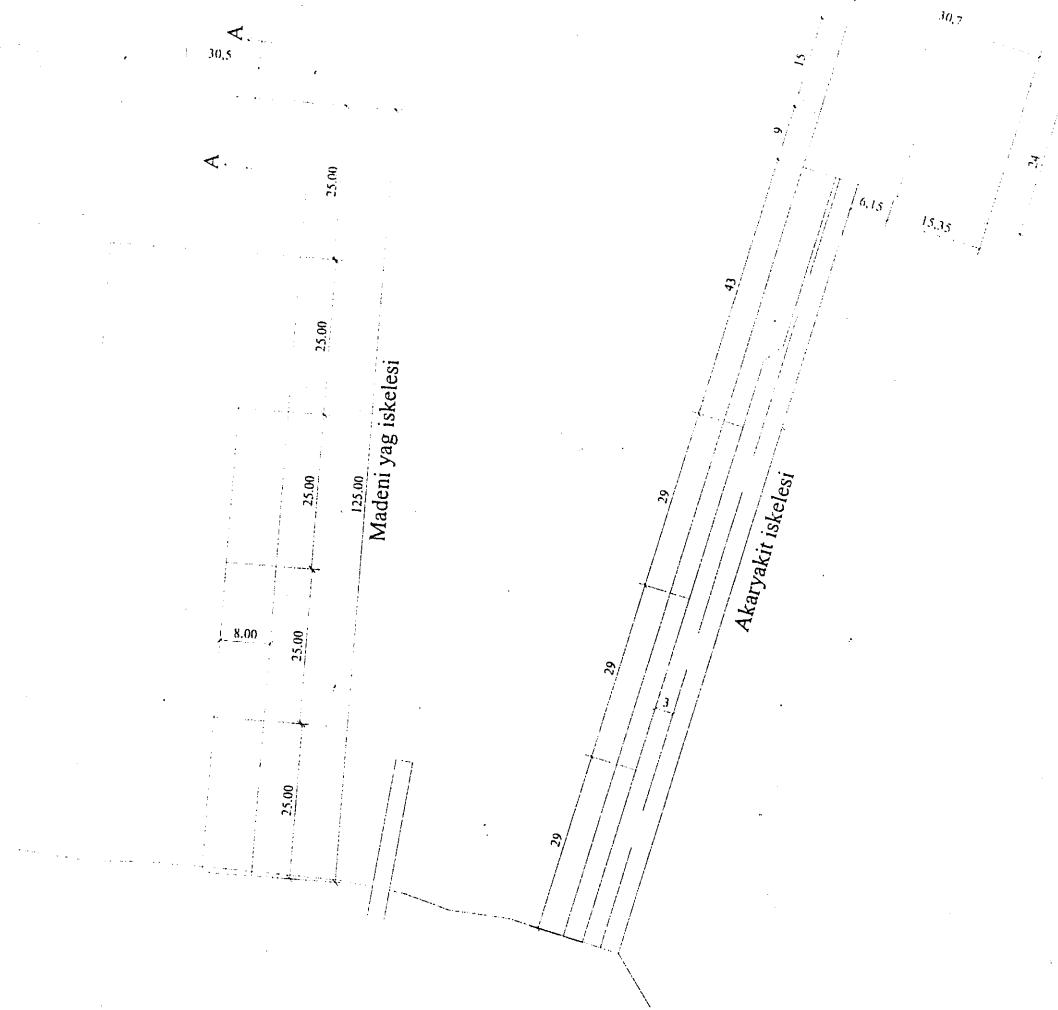
Şekil 4 Genel vaziyet planı

Madeni yağ iskelesinde hasar durumu

- 1- Dalgıç raporunda iskeleye altındaki deniz tabanının gözle görülür şekilde oturduğu bununla birlikte kazıklarda herhangi bir düşey deplasmanın olmadığı anlaşılmaktadır.
- 2- 4 numaralı anoda değişik kazık başlık kırışı altına rastlayan beş adet betonarme kazık başlık kırışına bağlı olduğu noktalardan kırılarak ayrılmıştır. Bu anoda yatay ve düşey deformasyon görülmemiştir.
- 3- 1, 2 ve 3 no'lu yaklaşım anolarında herhangi olumsuzluk gözlenmemiştir.
- 4- 4 ve 5 numaralı ano arasında bir ucta 40 cm'ye varan mertebelerde açılma meydana gelmiştir. Burulma ve yatay yer değiştirmeler nedeniyle 5 numaralı ano proje konturları dışına çıkmıştır.
- 5- 5 numaralı ano altında yer alan betonarme kazıkların büyük bir çoğunluğu başlık kırışlarına mesnetlendikleri noktalardan koparak ayrılmışlardır.

Akaryakıt iskelesi

- 1- 1 numaralı anoda deprem kuvvetlerinin etkisiyle herhangi bir kalıcı deformasyon gözlenmemiştir. Ancak dalgıç ile yapılan gözlemlerden üç adet betonarme başlık kirişinde çatlak bulunduğu tespit edilmiştir.

- 2- 2 numaralı anoda deprem kuvvetlerinin etkisiyle deform olmuş durumdadır. Bu bölüm 1 numaralı anodan 40 cm, 4 numaralı anodan da uçlarda 20-30 cm açıklık ortasında 125 cm ye varan ölçülerde açılalar olacak şekilde uzaklaşmıştır. Bu bölümdeki boru hatları tamamen deform olmuştur. Alt yapısını oluşturan betonarme kazıkların büyük çoğunluğu başlık kirişlerinden kopmuştur.

- 3- 5 numaralı bölümde gözle görülür deformasyonlara rastlanılmamıştır. Ancak bu kesimde deniz tabanında oturmaların olduğu bununla birlikte bu hareketin kazıklarda yarattığı herhangi bir olumsuzluk görülmemiştir.

- 4- 4 numaralı bölümün 5 ve 3 numaralı anolara göre yatay yönde yer değiştirme yaptığı ve sistemin burulduğu görülmüştür. Bu kesimde kazıklardan bir adedinin başlık kirişinden koptuğu, zeminde oturmaların olduğu kiriş ve tabliyelerde yer yer çatlaklar meydana geldiği belirlenmiştir.

- 5- 3 numaralı uç anoda üst yapının zemindeki oturmaya bağlı olarak düşey yönde kalıcı deformasyonlara maruz kaldığı görülmüştür. Bu oturmalar yaklaşık olarak 7 cm mertebesindedir. Bu bölümde üç adet kazık başlık kirişinden koparak ayrılmıştır.

- 6- 6 numaralı ilave uç anoda herhangi bir olumsuzluk gözlenmemiştir.
- 7- Akaryakıt iskelesine ait betonarme kazıklar üzerine oturmuş olan eski iskele yatayda 96 cm, düşeyde 20 cm deplasman yaparak yeni iskeleden ayrılmıştır.

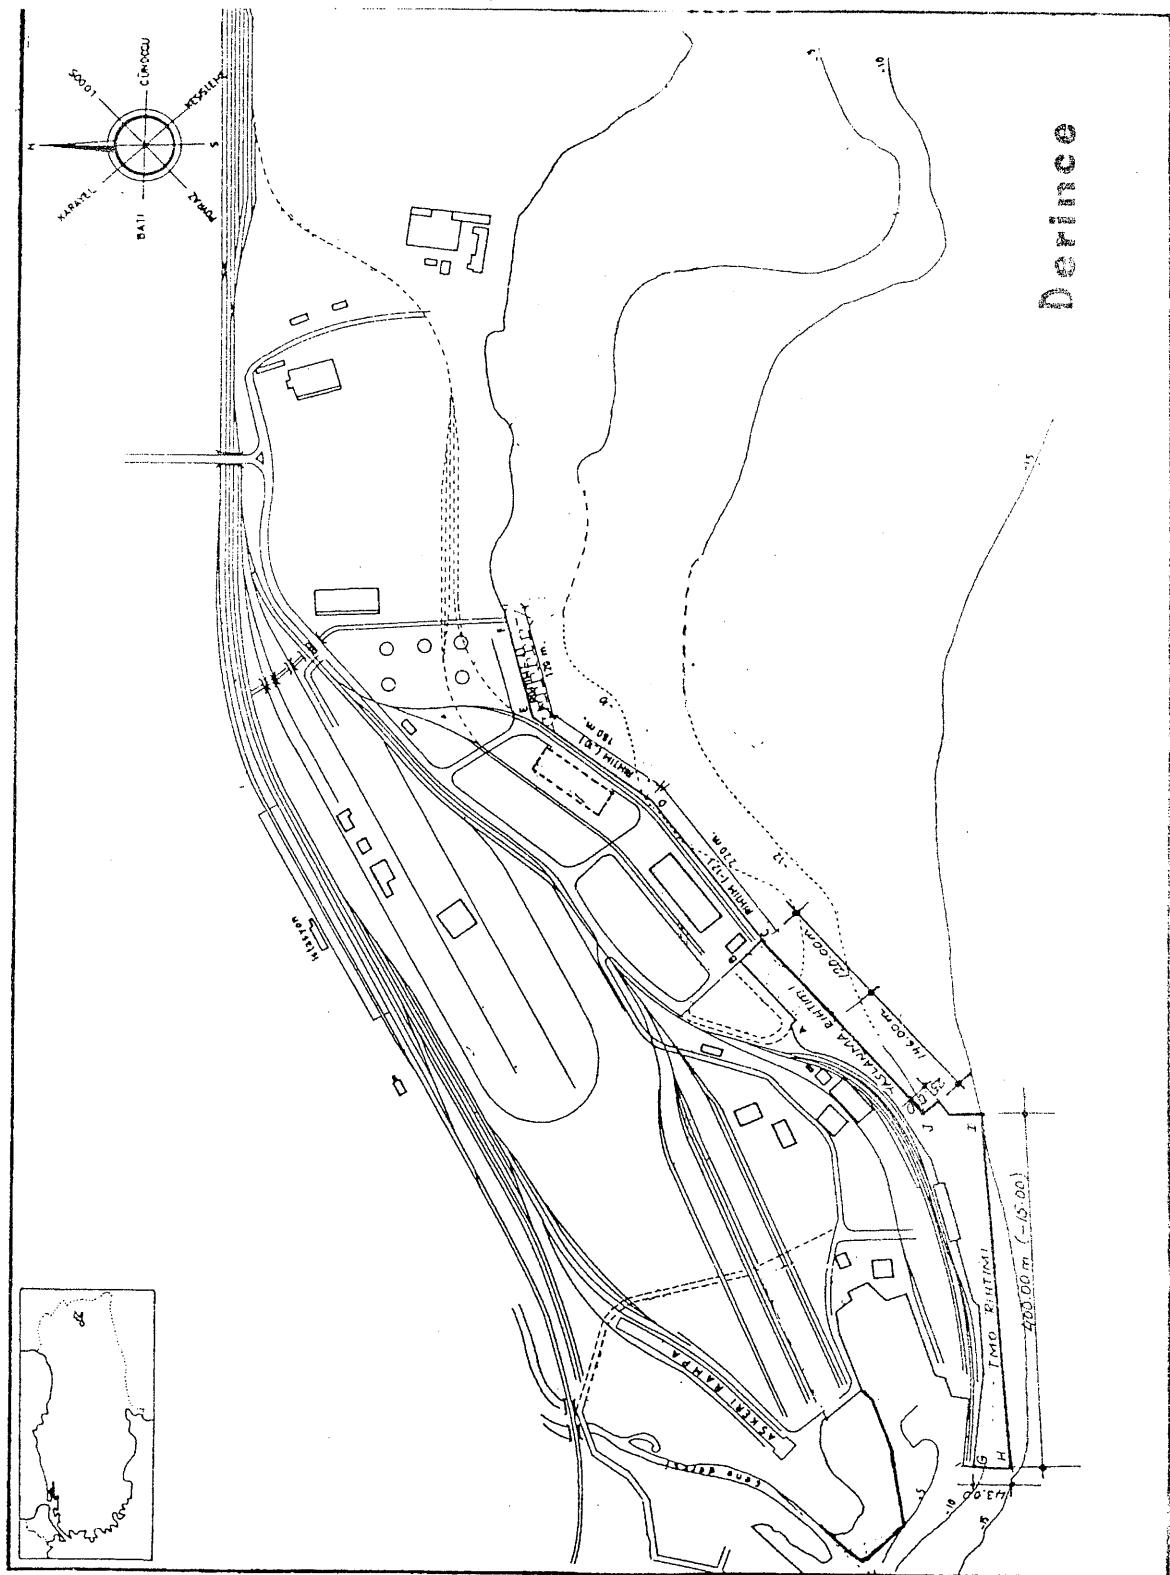
Şekil 6 Genel vaziyet planı

- 1- Derince limanında mevcut -10.00 m ve -12.00 m derinlikli rihtımlar gerisinde yer alan transit ambar binaları deprem nedeniyle hasar görmüş durumdadır. Binaların betonarme çerçevelerinin deformasyon olarak deniz tarafına doğru eğildiği ve çerçeve kolonlarının temellere yakın noktalarda deprem etkisiyle kırıldığı görülmüştür. Ambar binalarında dış cephe duvarları çatlamış ve kırılmıştır.

- 2- 5 no'lu -4.00 m derinliği bloklu rihtim geri sahasında kronmanı paralel, tesisat kanalları arkasında çatlaklar ve yarılmalar tespit edilmiştir.
- 3- 5 no'lu rihtim kronmanı doğrultusunda rihtim ortalarında denize doğru deplasman yapmıştır.

- 4- 6 no'lu rihtim geri sahasındaki oturmalar nedeniyle kronman üst kotu ile geri saha kotu arasında 5-70 cm ye varan farklılıklar gözlenmiştir.
- 5- Bu durum nedeniyle 6 no'lu rihtim üzerinde çalışan vinçlerin deniz tarafındaki ayakları raydan çıkmış ve vinçler işletme dışı kalmışlardır.

- 6- 6 no'lu rihtim doğrultusu boyunca denize doğru deplasman yapmıştır: Bu deplasman nedeniyle rihtim kronmanı ile geri saha kaplaması arasında 10-40 cm'ye varan açılalar meydana gelmiştir.

- 7- 7 no'lu rihtim gerisinde yer alan sahadaki oturmaların etkisiyle, bu rihtim üzerinde çalışan vinçler işletme dışı kalmış, 1 adedi yıkılarak kısmen ambar binası üzerinde devrilmiştir.

- 8- 7 no'lu -12.00 m derinlikli bloklu rihtim hattında denize doğru ötelenmeyi çağrıştıran herhangi bir belirgin deformasyon gözlenmemiştir. Anolarda 1-1.5 cm civarında deplasmanlar oluşmuş ancak bu durum halihazır işletme engellememektedir.

- 9- 6 ve 7 no'lu rihtimler arkasında rihtıma dik ve paralel yarıklar oluşmuş, demiryolu hattı ve saha kaplamaları yer yer hasar görmüştür.
- 10- TMO tarafından inşa ettirilen tahlil rihtımı, kapak atma rampası ve yaslanma rihtimlerinde genel olarak olumsuz bir oluşum gözlenmemiştir. Burada 1917 yılında yapılan palplanjlar enine gergi çubukları ile bağlanmışlardır.

- 11- Kazıklı olarak inşa ettirilen tahlil rihtımının İstanbul tarafındaki üç anolarında deprem sırasında farklı yatay deformasyonlar nedeniyle vinç rayları akslarında 2-3 cm'ye varan ötelenmeler meydana gelmiştir. Bu durum bu kesimlerde çalışan vinçlerde deniz tarafındaki raylara basan ayakların hattan çıkışına ve işletme dışı kalmalarına sebep olmuştur.

- 12- Derince limanı dolgu alanında deprem nedeniyle sıvılaşma meydana gelmiştir. Yüzeye çıkan kumlar özellikle transit ambarların çevresinde birikmiştir. Dolgu alanda 0.40-1.00 m mertebelerinde oturmalar meydana gelmiştir.

- 13- Gerek TMO tarafından inşa edilen yanaşma tesisleri ile 7 no'lu rihtım arkasında kalan ve TCDD tarafından inşa ettirilen kazıklı rihtım arkasındaki dolgu alanlarında oturmalar ve bu oturmalara bağlı olarak saha kaplamalarında açılma kırılma ve yarıklar oluşmuştur.

- 14- Dalgıçlar tarafından yapılan su altı inceleme ve çekimleri sonucunda kazıklı olarak inşa edilen tesislerde gözle görülür bir olumsuzluk meydana gelmediği anlaşılmıştır.

- 15- Bloklu rihtimlerin su altı çelimlerinde ve dalgıç tespitlerinde rihtım bloklarında bozulma, kırılma çökme, ayrılma vb. olumsuzluklar bulunmadığı belirtilmiş olmakla birlikte bu rihtimlerin özellikle 5 ve 6 no'lu rihtimlerin su yüzeyi üzerinde kalan kesimlerindeki denize doğru yatay deformasyonlar rihtım bloklarının bu kesimlerde topyekün birlikte hareket ederek yer değiştirdikleri anlaşılmıştır.

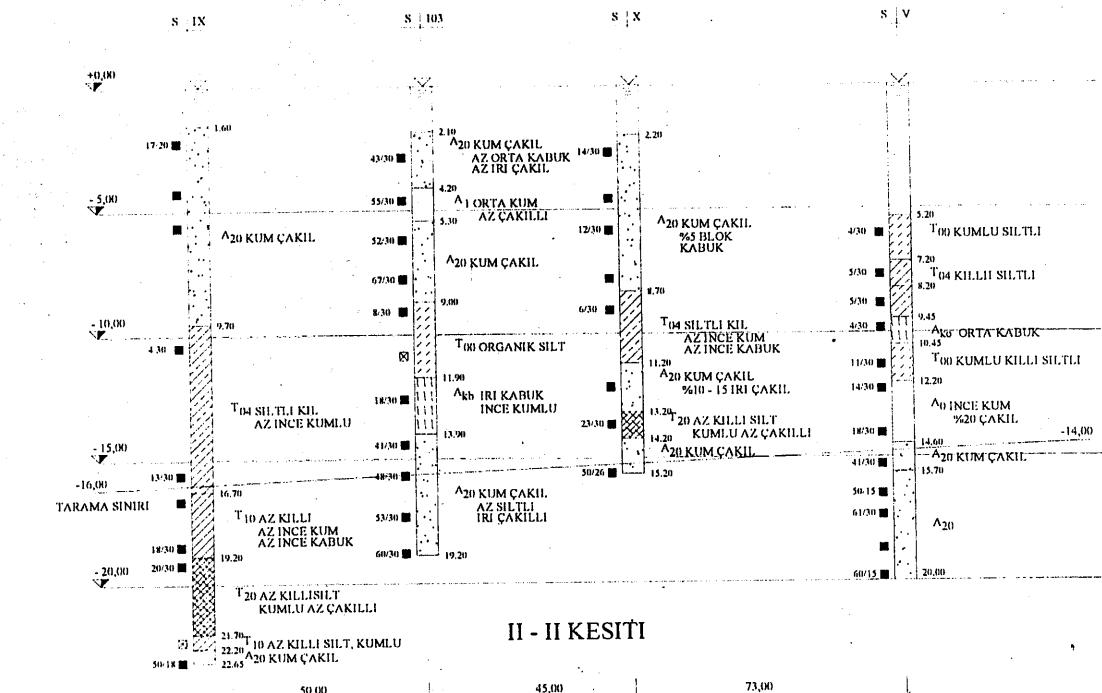
Şekil 8 II-II kesitinde zemin profili (CD Rıhtımı)

İnşaat öncesi yapılan sondaj çalışmalarında rihtim altında yer alan zemin profili (Şekil 8) incelendiğinde yaklaşık -17 m derinlikte taşıyıcı nitelikte zemine rastlanmış olup, bloklu rihtim için yapılan stabilite tahkikleri sonucunda rihtim altının zemin koşullarının en gayri müsait olduğu C köşesinde (S-IX) -17.5 m olacak şekilde %2 eğimle D köşesinde -15 m derinliğe kadar 19 m genişliğinde kanal taraması önerilmiştir ancak tarama ekipmanının kapasitesi -16 m taramaya elverişli olduğundan önerilen derinliğe inilememiştir. Ayrıca 1994 yılı sonunda bu rihtimde meydana gelen yatay ve düşey deformasyonlar nedeniyle yapılan incelemelerde rihtimlarda kullanılan 5 ve 35 tonluk vinç ve demiryolu yüklerinin projelendirme esnasında göz önüne alınmadığı görülmüş ve vinç raylarında (üst yapıda) onarım yapılmıştır, ancak kalıcı bir çözüme gidilememiştir. -12 m'lik rihtim arkasındaki geri sahada 1 no'lu transit ambarının bulunduğu bölgede sivilashma gözlemlenmiştir (Şekil 9). Rihtim arkasında kullanılan dolgu malzemesi dere ağzından taranarak dökülmüş çakılı kum olup yaklaşık 10 m kalınlığındadır. Sivilashma ambar binası etrafında düzenli bir hat boyunca izlenmiştir.

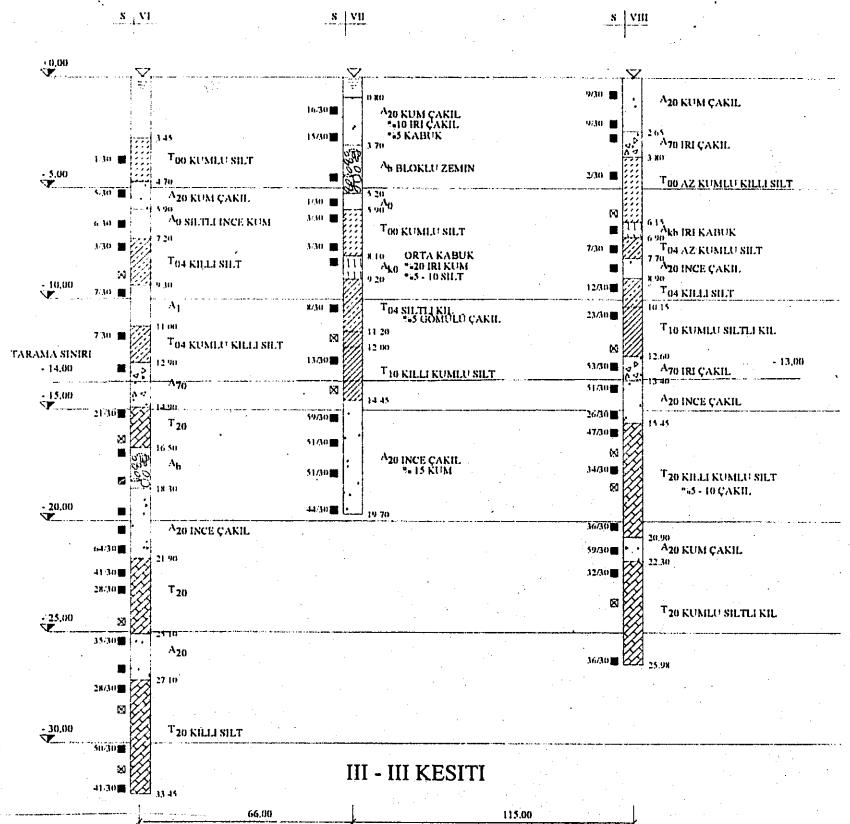
Şekil 10 III-III kesitinde zemin profili (DE rihtimi)

İnşaat öncesi yapılan zemin etütleri sonucunda (Şekil 10) bu rihtim altının -13 m'ye taranması önerilmiş olup tarama sonrası önerilen derinliğe inildiği söylenebilir. 1995 yılında CD rihtimde bahsedilen deformasyonlar bu rihtimde da meydana gelmiş ve o

dönemde yapılan tahlıklarla proje safhasında vinç yüklerinin göz önüne alınmadığı belirlenmiştir.

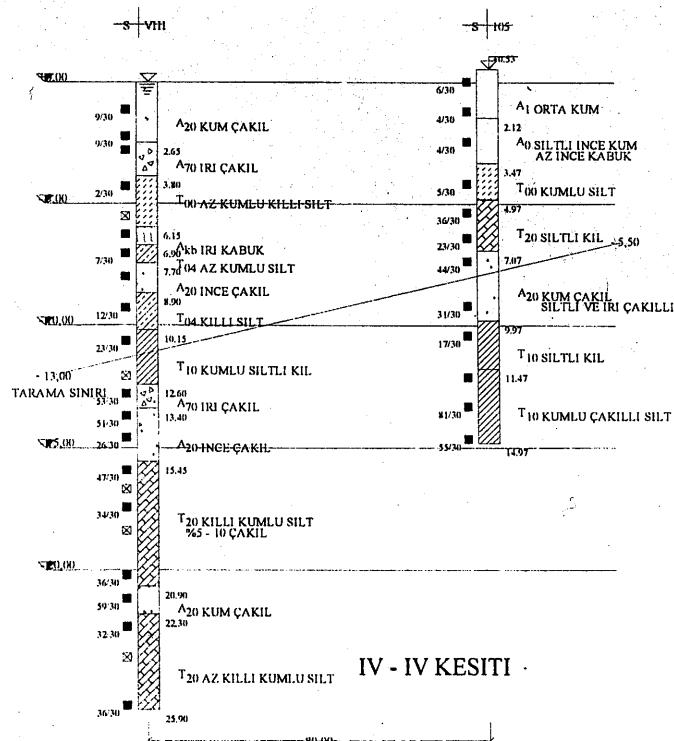
Şekil 11 IV-IV kesitinde zemin profili (EF rihtimi)

İnşaat öncesi yapılan zemin etütleri sonucunda (Şekil 11) E köşesinin -13 m ye ve F köşesinin ise -6 m ye taranması önerilmiş ancak tarama esnasında rastlanan engeller nedeniyle yer yer istenilen derinliğe inilmediği belirlenmiştir.

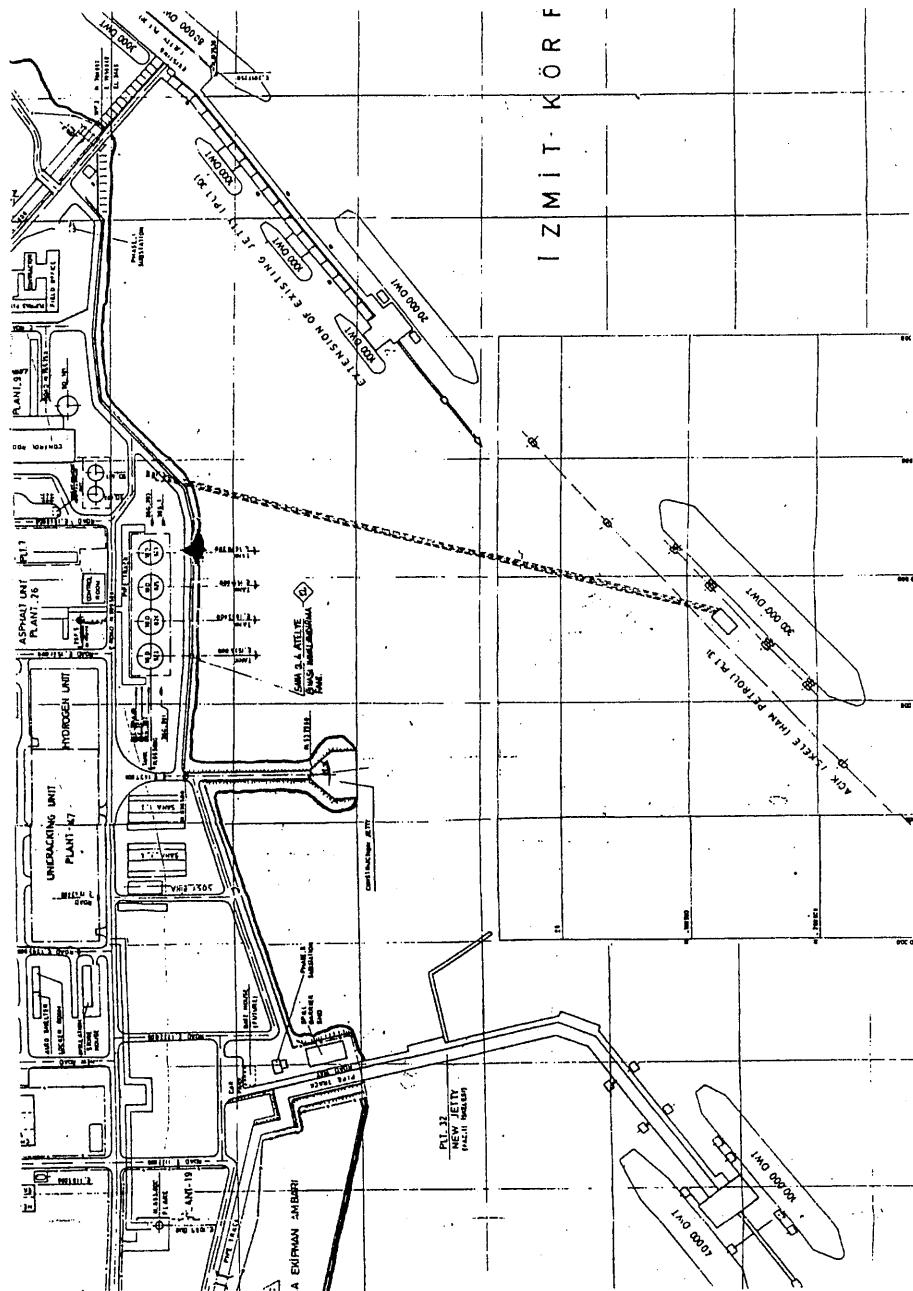
Şekil 12 Vaziyet Planı

TÜPRAŞ iskelelerindeki hasarlar;

Faz 1 iskelesi

- 1- Faz 1 iskelesi yaklaşım anosunda deprem kuvvetlerinin etkisi ile düşey deformasyonlar olduğu, çelik boru kazıkların bazıları sakin su seviyesinde buruşarak deform olmuştu.
 - 2- Yaklaşım anosu üst yapısında boyuna betonarme kirişlerde özellikle kesitin taban yüzeyinde korozyon nedeniyle pas paylarının yer yer çatlayarak döküldüğü depremden önce var olduğu düşünülen bu olumsuzluklar sarsıntı nedeniyle daha belirgin olarak ortaya çıkmıştır.
 - 3- Yaklaşım anosu ucunda yer alan yanaşma platformunda H kesitli çelik kazıkların bazıları deprem etkisiyle hasar görmüştür. Bunların üst yapıya bağlandığı noktalarda betonarme tabliye kırılarakeparçalanmış ve kazık ile tabliye arasındaki ankastrelilik kaybolmuştur.
 - 4- Yanaşma platformundan sonra yer alan yanaşma dolfenlerinde kenar akslarda yer alan kazıkların başlık kirişlerine bağlantı noktalarında kırılma ve parçalanmalar oluşmuştur.

Faz 2 iskelesi

- 1- Yükleme platformu dışındaki kesimlerde herhangi bir olumsuzluk görülmemiştir.

2- Yükleme platformunda özellikle çift kazıklı kesimlerde deprem kuvvetlerinin etkisiyle kazık başlık kırışının parçalandığı ve orijinal mesnetleme şekillerinin bozulduğu görülmüştür. Özellikle diyagonal biçimde çakılan kazık başlarının birbirine yaslanmaların meydana geldiği durumlarda, bu hasarlar daha belirgin olarak ortaya çıkmıştır.
