# İSTANBUL İÇİN TAHMİN EDİLEN DEPREM SENARYOSUNUN HAYDARPAŞA LİMANI ÜZERİNDEKİ OLASI ETKİLERİ

## ÖZET

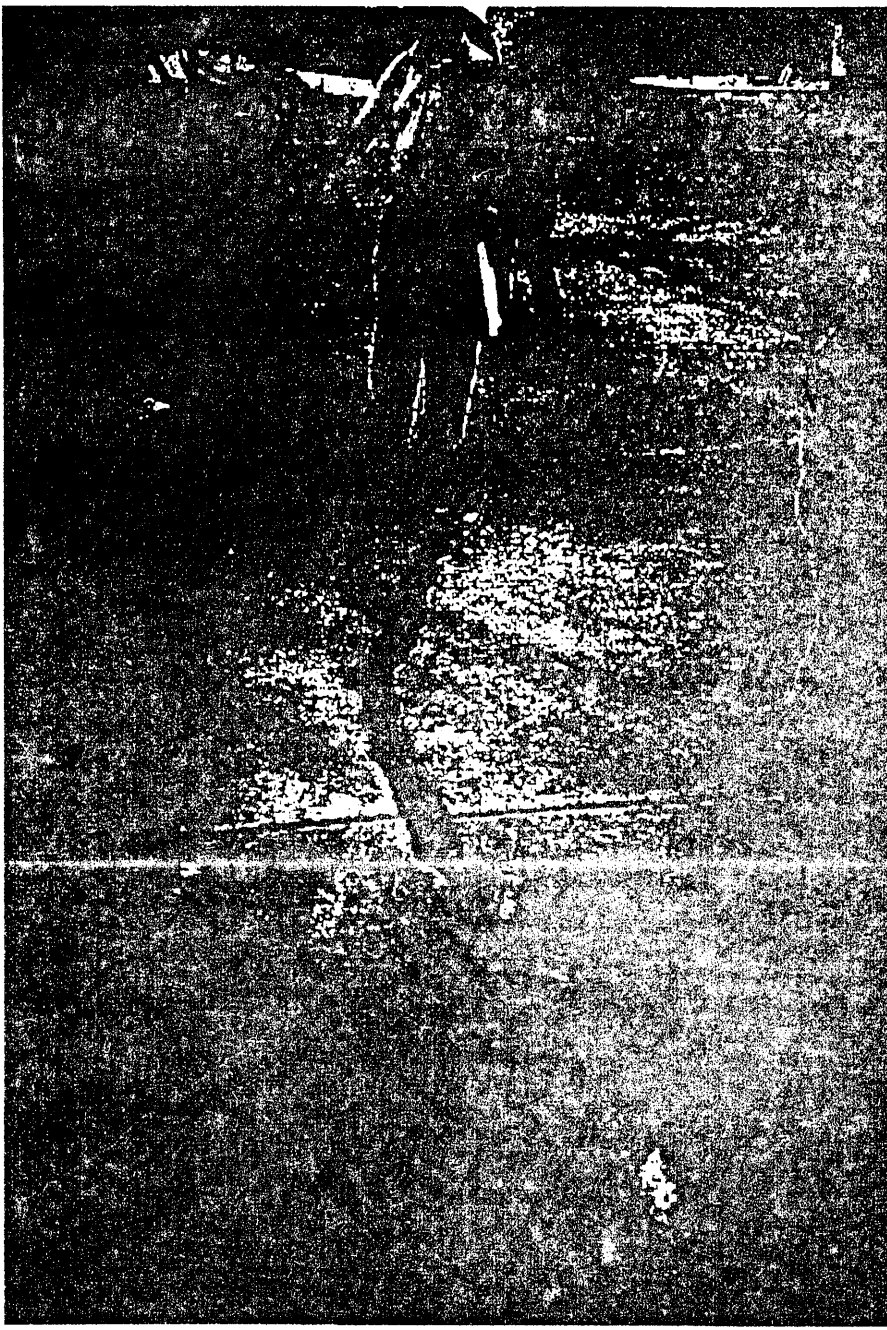
1. Rıhtım hattında kronman duvarı ile geri saha arasında 10-35 cm'lik açılmalar meydana gelmiştir.
2. Rıhtım kronmanı ile geri saha arasında ki açılmalar nedeniyle vinç rayları arasındaki standart aks aralığı orijinal ölçüsünü yitirmiştir.
3. Rıhtım geri sahasında orijinal kotuna göre ortalama 20 cm mertebesinde oturmalar oluşmuştur (Resim 1).
4. Geri sahadaki farklı oturmalar nedeniyle beton saha kaplamasında rıhtım hattına paralel kırılma ve çatlamlar meydana gelmiştir (Resim 2).
5. Su altında yapılan tetkiklerden bazı rıhtım bloklarının orijinal konumlarına göre 20 cm ye varan şekilde denize doğru kaydıkları gözlenmiştir.
6. Rıhtım köşelerindeki blokların kenetlenme şekilleri nedeniyle birbirlerini aşırı zorlaması sonucunda kronman duvarının bu kesimlerde kırılma ve çatlamasına yol açmıştır.

Resim 2 Rıhtım arkası saha kaplamasında oluşan kırılma ve çatlaklar

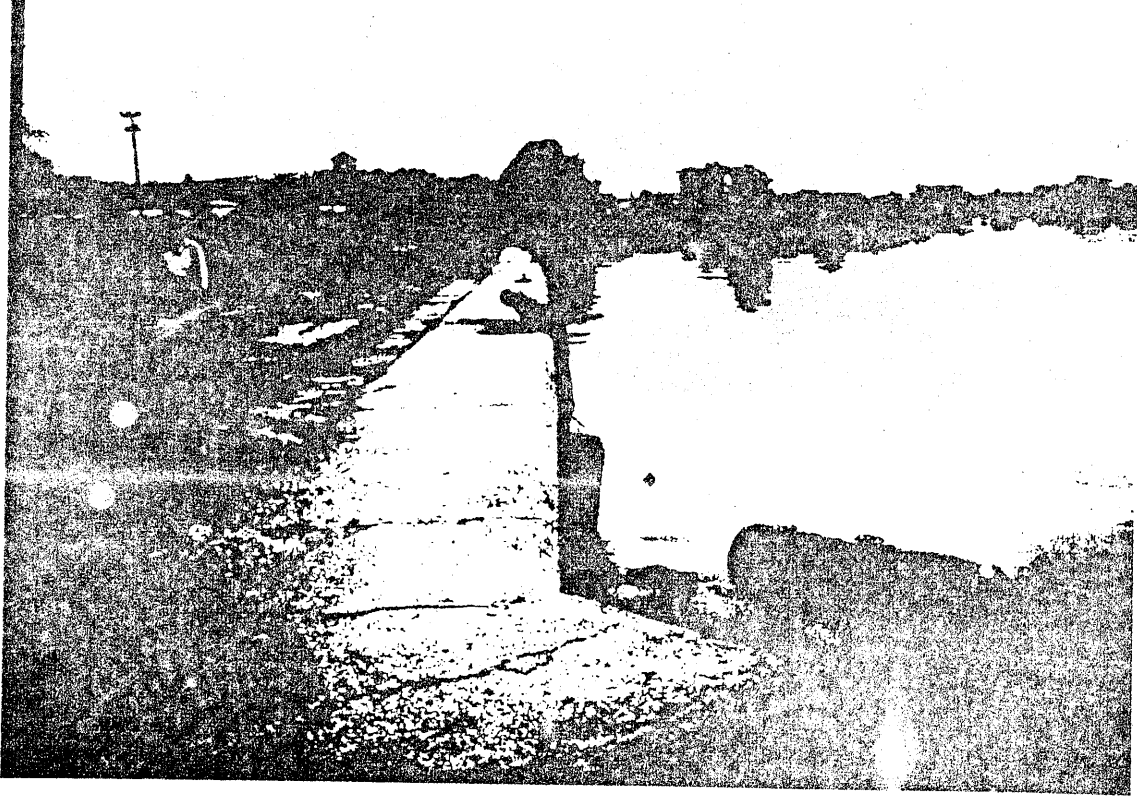
1. -4,00 m derinlikli beton bloklü rıhtım arkasındaki sahada rıhtım hattına paralel yarık ve çatlaklar oluşmuş rıhtım hattı orta kesimlerinde denize doğru yatay olarak deplasman yapmıştır (Resim 3).

Resim 3 –4,00 m’lik rıhtım arkası sahada oluřan kırımlar

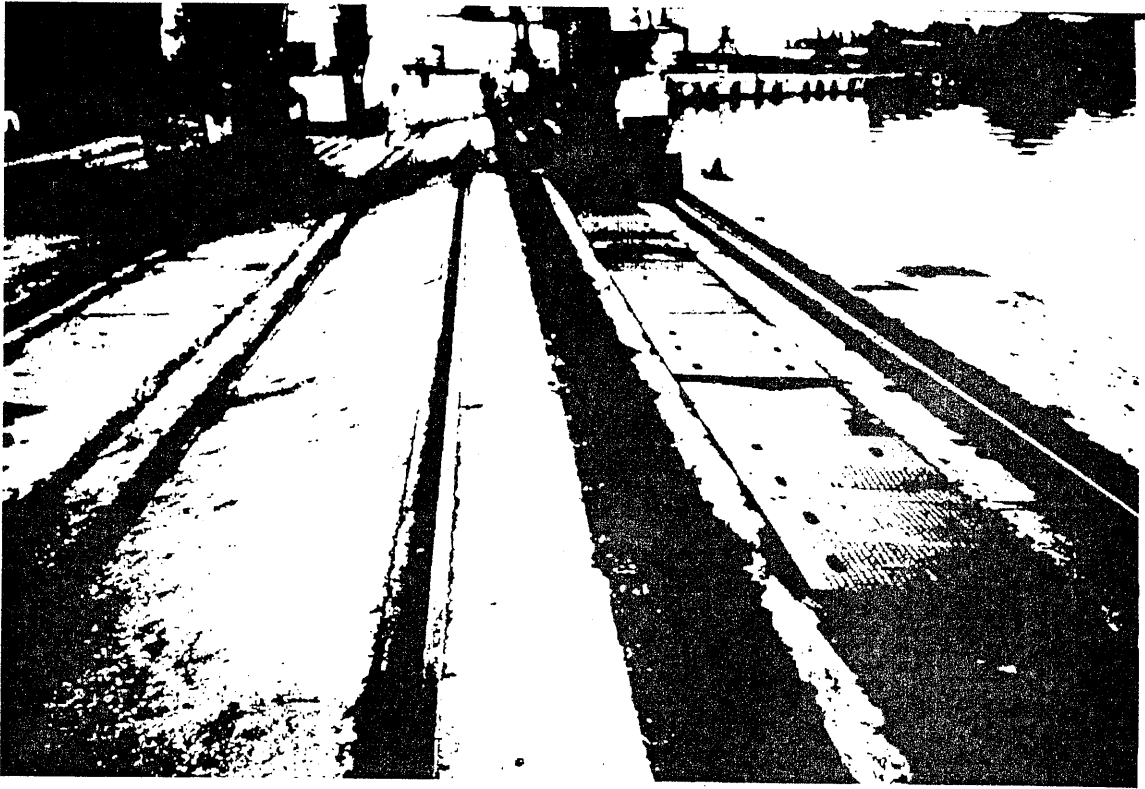
Resim 6

4. -10,00 m'lik rıhtım doğrultusu boyunca denize tarafına doğru deplasman yapmıştır. Bu deplasman neticesinde rıhtım kronmanı ile geri saha kaplaması arasında 50 cm ye varan açılmalar oluşmuştur (Resim 6).
