## **TAŞ DOLGU DALGAKIRANLARDA HASARLARIN DALGA AŞMASI ORANI İLE BİRLİKTE İNCELENMESİ**

**Bergüzar Öztunalı ÖZBAHÇECİ, Urfi YERLİ, Gülsen KIZIROĞLU,**

Ulaştırma Bakanlığı, DLH İnş. Gn. Md.'lüğü, Araştırma Dairesi Başkanlığı,

19-21 Şubat 1999 tarihinde özellikle Doğu Karadeniz Bölgesini etkileyen bir fırtına meydana gelmiş ve fırtına bölgedeki pek çok kıyı yapısına zarar vermiştir. Bu çalışma, Trabzon Yat Limanında meydana gelen hasarın araştırılarak, dalgakıranın stabilitesinin hidrolik deneylerle belirlenmesini kapsamaktadır. Fırtına anında çekilen video görüntülerinde dalgakıran boyunca kütle halinde yoğun bir aşma tespit edilmiş olduğundan; gerek limanın iç tarafındaki stabilite gerekse yapının yat limanı olması dikkate alınarak, dalga aşması ve koruma tabakası stabilitesi ayrı hidrolik model deneyleri ile incelenmiştir. Deneyler DLH İnş. Gn. Md'lüğü Araştırma Dairesi Başkanlığı Liman Hidroliği Laboratuvarındaki dalga kanalında, düzenli ve düzensiz dalgalar kullanılarak gerçekleştirilmiştir.

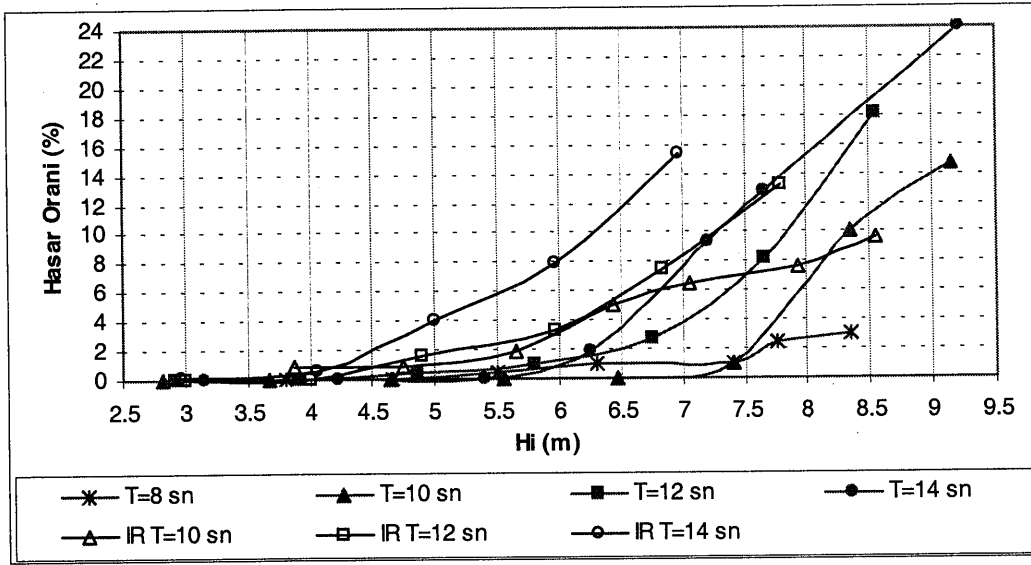
**Çizim 3.3.** Gelen Dalgaya Bağlı Hasar Oranı Grafiği (Kronmansız)

Yapılan deneylerde kütle halinde aşma ve hasar oranı profili fırtına sırasındakine benzer olarak gözlemlenmiştir. Deney sonuçlarına göre hasar oranı grafikleri Çizim 3.3'de gösterilmektedir.

Çizim 3.3'den de görüleceği gibi düzensiz dalgalar düzenlilere göre daha önce ve daha fazla hasara neden olmaktadır. Dalga yüksekliği gibi dalga periyodu da arttıkça hasar artmaktadır. T=8 sn ile yapılan deney bir önceki tasarım dalgası deneylerini doğrulamaktadır. Zira H=8.5 m'de bile hasar %5'in altında çıkmıştır. Bölgede incelemeler sırasında gözlemlendiği gibi koruma tabakası taşları denize (aşağıya) doğru hareket ettikleri gibi yukarıya doğru da tırmanmışlardır. Hasar daha çok su seviyesi civarındaki taşlarda görülmekle birlikte su seviyesinin üstünde ve kretteki taşlar, kronmanın olmayışının da etkisiyle oldukça hasar görmüşlerdir. Özellikle T=12 ve 14 sn deneylerinde

yoğun aşmanın etkisiyle dalgakıran kesitinin liman tarafındaki kısmında büyük oyulmalar meydana gelmiştir.

- 2- Fırtına sırasında görülen kütle halinde aşma ve hasar, deney koşullarında oluşturulabilmiştir. Yapının kronmansız olması hasarın artmasına neden olmuştur.

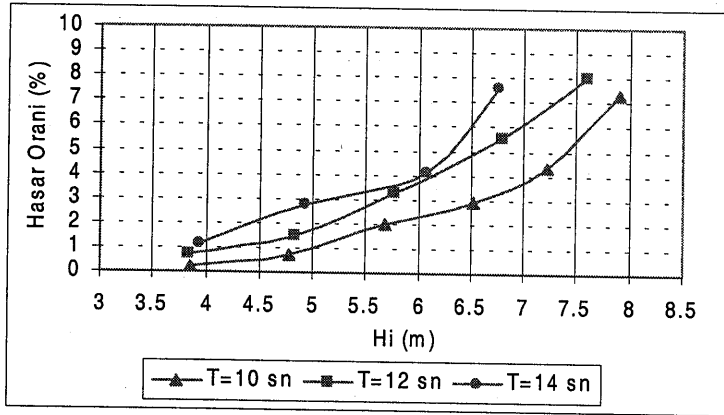
Çizim 4.1. Gelen Dalgaya Bağlı Hasar Oranı Grafiği (Kronmanlı)

Çizim 4.1'den de görüleceği gibi deneyleri yapılan dalgakıran kesiti belirgin dalga yüksekliği  $H_{1/3}=5.5$  m'ye kadar dengesini koruyabilmekte ancak daha sonra hasar oranındaki artış hızlanmakta  $H_{1/3}=6$  ile  $6.5$  m arasında Hasar  $\%5$ 'e ulaşmaktadır.  $T=10$  sn'de  $\%5$  hasar  $H_{1/3}=7$  m'de oluşmaktadır. Daha önceki deneylerde olduğu gibi periyot hasar oranını etkilememektedir.

- 3- Proje kesiti, inşaatının tamamen bitirilmiş şekliyle; periyot,  $T=14$  sn ve belirgin dalga yüksekliği  $H_{1/3}=5.5$  m'ye kadar olan dalgalara karşı stabilitesini koruyabilir. Ancak bundan daha yüksek dalgalar koruma tabakasına hasar vermeleri açısından, dalgakıranı tehdit eder özelliktedirler.

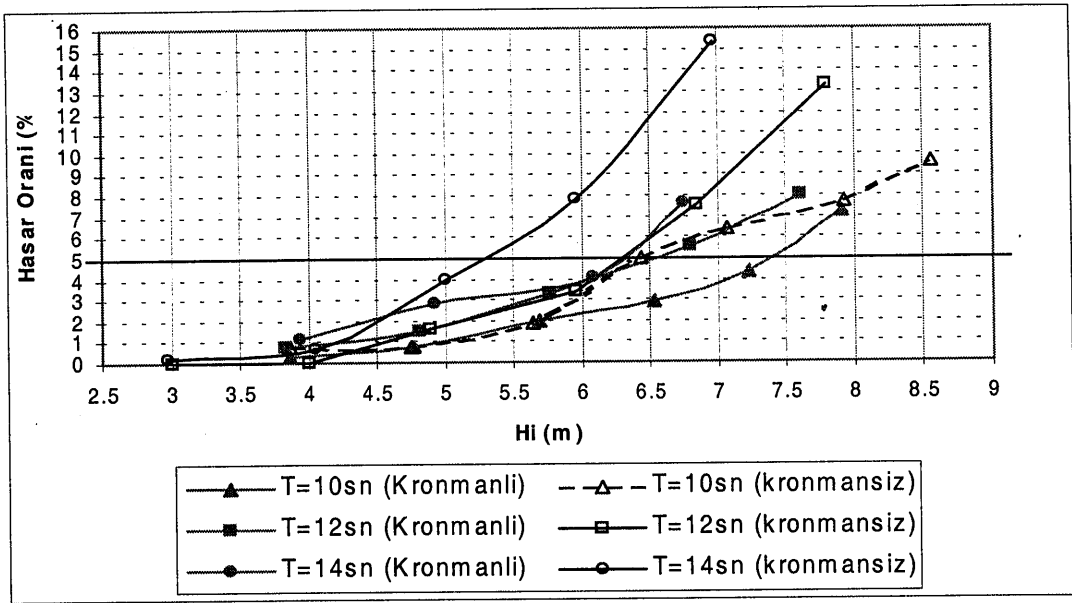
**Çizim 4.2.** Gelen Dalgaya Bağlı Hasar Oranı Grafiği (Kronmanlı ve kronmansız)

Kronmandan dolayı su seviyesinin üstündeki ve kretteki taşlarda hasar, Çizim 4.2. den görüleceği üzere Bölüm 3'te anlatılan deneylere göre daha az gerçekleşmiştir. Bunun sebebi kronmandan dolayı oluşan stablitedir. Dalga aşması özellikle  $T=12$  ve  $14$  sn'de yine etkili olmuş,  $H_{1/3}=6$  m'den itibaren kesitin liman tarafındaki kısmında oyulma hatta, oyulma ve aşınmayla birlikte kronmanda kayma gözlemlenmiştir.

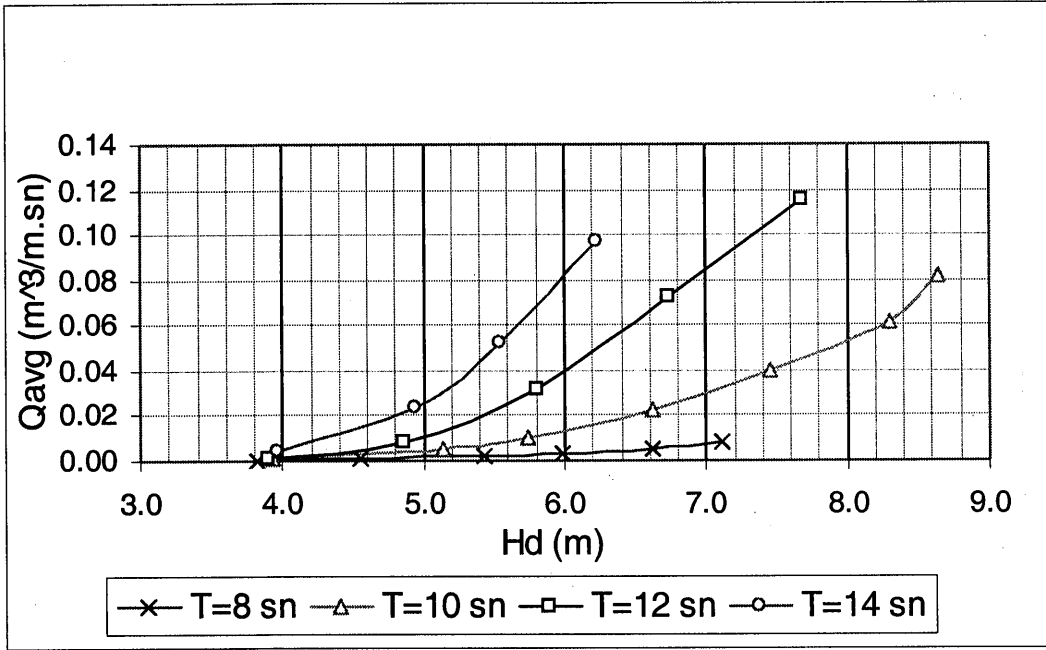
**Çizim 4.3.** Yapı Önündeki Dalgaya Göre Prototip Aşma Oranı Miktarları ( $m^3/m.sn$ )

Dalga aşması için dikkate alınacak kriterleri veren diğer bir kaynak CUR/CIRIA (1991)'dir. Bu çalışmada tepesi korunaklı (beton), arka eğimi korunaksız dolgu kıyı duvarları için kriter 20 lt yani  $0.02 m^3/m.sn$  olarak gözükmektedir. Buna göre, dalga aşma kriteri  $0.02 m^3/m.sn$  alındığında ise  $T_{1/3}=10$  sn için  $H_{1/3}=6.6$  m,  $T_{1/3}=12$ sn için  $H_{1/3}=5.4$  m,  $T_{1/3}=14$  sn için  $H_{1/3}=4.9$ m'den büyük dalgalar aşma açısından tehlike yaratmaktadır.

Kriter, Japonya'da uygulanan  $0.01 m^3/m.sn$  alınırsa,  $T_{1/3}=10$  sn için  $H_{1/3}=5.8$  m,  $T_{1/3}=12$ sn için  $H_{1/3}=5.0$  m,  $T_{1/3}=14$  sn için  $H_{1/3}=4.3$ m'den büyük dalgalar aşma açısından tehlike yaratmaktadır.  $T=8$  sn'de ise  $H_{1/3}=7$  m'de bile aşma oranı  $0.01 m^3/m.sn$ 'den düşüktür. Yani periyodu 8 sn olan dalgalar stabilitede olduğu gibi aşma açısından da yapıyı hasar verecek şekilde etkileyememektedirler.

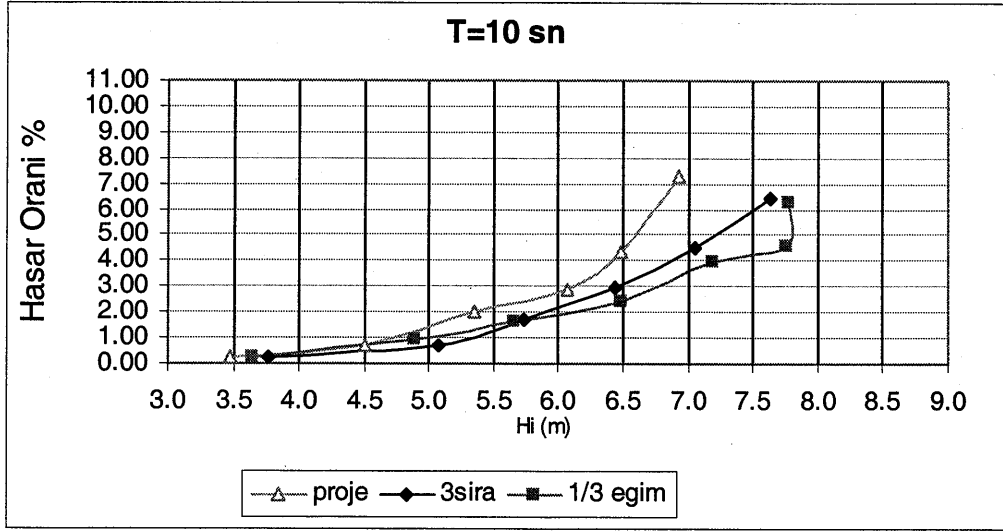
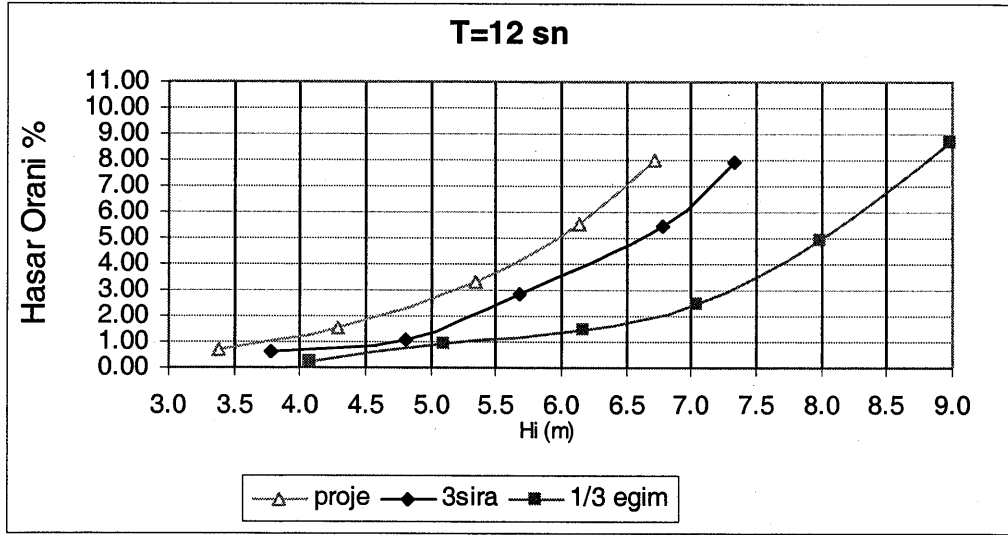
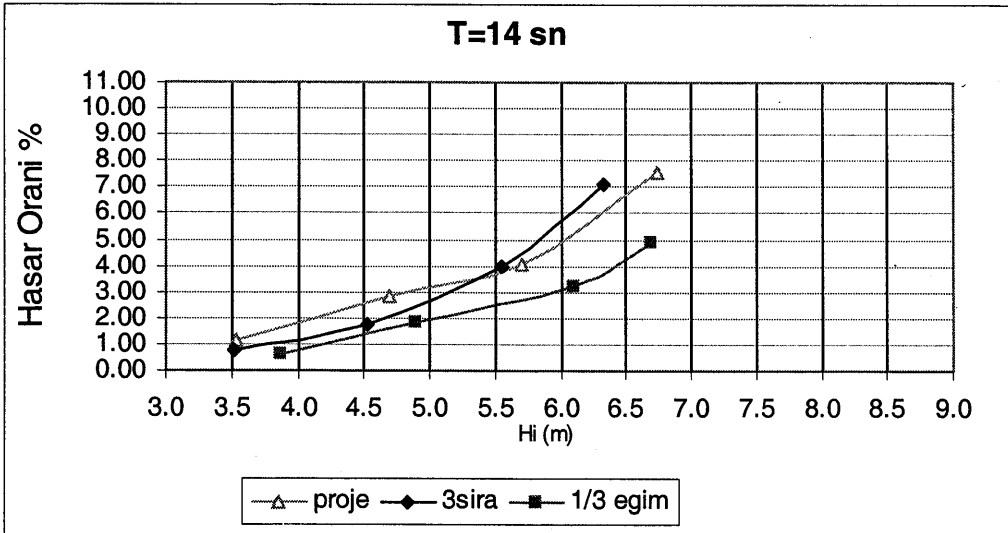
**Çizim 5.3.** Yapı Önündeki Dalga Yüksekliğine Bağlı Hasar Oranı Çizimleri (prototip)

Çizim 5.3'den de görüleceği gibi hasar oranı, proje kesiti ve birinci alternatif kesitte birbirine çok yakın çıkarken, ikinci alternatifte stabilite artmaktadır. Yani koruma tabakasının sıra sayısının ikiden üçe çıkarılması stabiliteyi etkilememekte ancak eğimi artırarak yapının daha yatık hale getirilmesi stabiliteyi arttırmaktadır. Bu sonuç teori ile de uyum göstermektedir. SPM (1984)'e göre koruma tabakası sıra sayısı 3'den büyük olan yapılarda  $K_d$  değeri arttırılarak stabilitede %9 ile 11 arasında bir iyileşme öngörülürken, yapı eğiminin 1:2.5'dan 1:3'e çıkması stabiliteyi %17 oranında iyileştirmektedir.

Deney sonuçlarına ve deney sırasındaki gözlemlere göre, birinci alternatif kesit; yalnızca koruma tabakası dikkate alındığında, belirgin dalga yüksekliği  $H_{1/3} = 5.8\text{m}$ 'ye kadar, ikinci alternatif kesit ise  $H_{1/3} = 6.5\text{m}$ 'ye kadar dengesini koruyabilmektedir. Yani hasar oranı %5'ten küçük kalmaktadır. Ancak, dalgakıranın kıyı tarafının stabilitesi de düşünüldüğünde ikinci alternatifte stabilitenin yeterli olduğu dalga yüksekliği dalga aşmasından dolayı oluşan tehlikeli oyulmalar sonucu  $H_{1/3} = 5.6\text{m}$ 'ye kadar düşmektedir. Birinci alternatifte ise sıra sayısı ile birlikte kret kotu ve kronman da yükseldiği için, kıyı tarafı sözü edilen dalga altında ( $H_{1/3} = 6.3\text{m}$ ) hasar görmemektedir. Daha önceki deneylerde olduğu gibi periyot hasar oranını etkilemekte, en fazla hasar  $T_{1/3} = 14\text{sn}$  de olmaktadır.

- 5- Eğimin arttırılarak yapının daha yatık hale getirildiği ikinci alternatif kesitte stabilite artmakta, koruma tabakası sıra sayısının ikiden üçe çıkarıldığı birinci alternatifte ise proje kesitine göre stabilitede pek fazla bir değişiklik olmamaktadır. Ancak, hasar oranı aynı olsa bile üç sıradan oluşan kesitin göçmeye (filtre ve çekirdek malzemenin ortaya çıkması), iki sıralı kesite göre çok daha uzun sürede veya daha şiddetli dalga durumunda uğrayacağı; yani hasar durumunda onarıma izin vereceği açıktır.

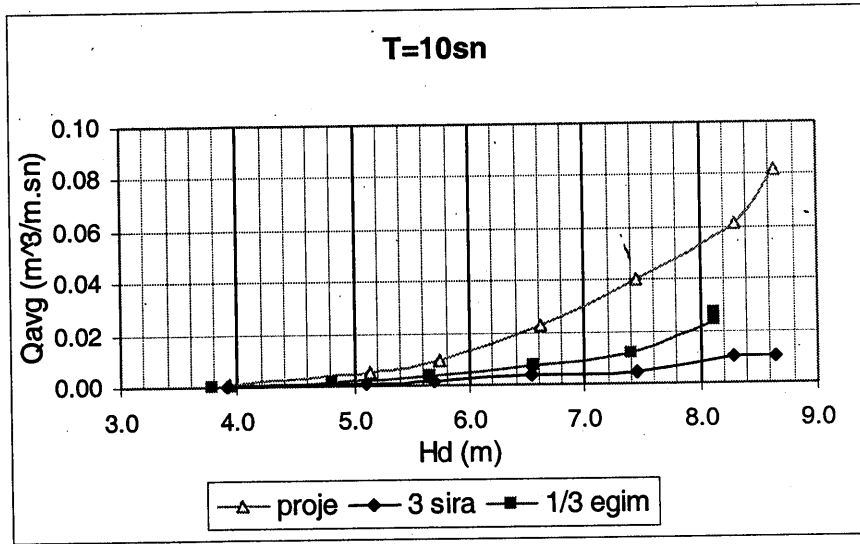
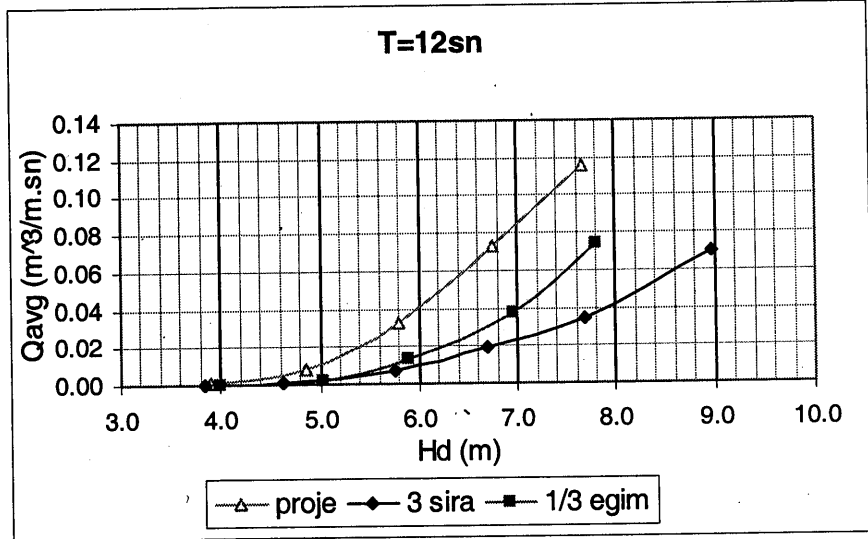
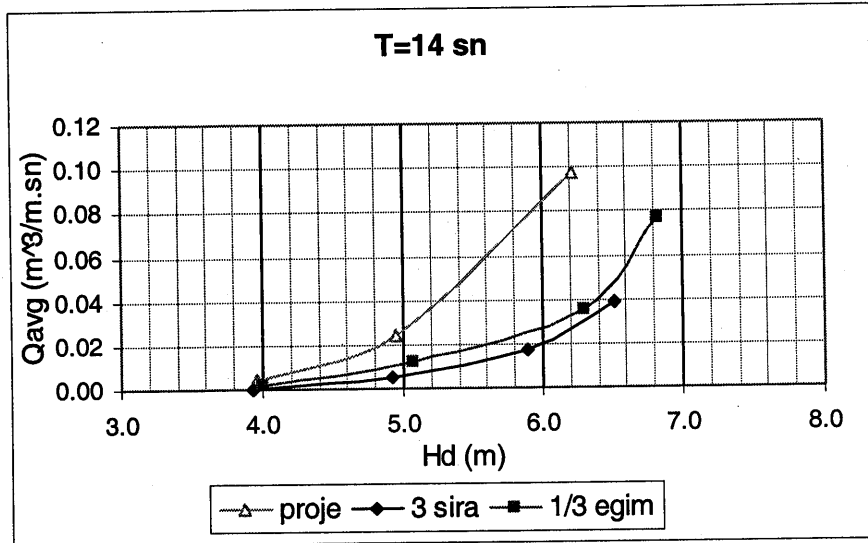
**Çizim 5.4.** Yapı önündeki Dalga Yüksekliğine Bağlı Aşma Oranı Çizimleri (prototip)

Dalga aşması deneylerinde her iki alternatifte de aşma miktarında proje kesitine göre belirgin azalma meydana gelmiştir. Birinci alternatif, ikinci alternatif kesite göre daha az dalganın aşmasına izin vermiştir. Bunun nedeni şüphesiz, birinci alternatifte sıra sayısının

artışı ile birlikte, kret ve kronman kotunun da yükselmesidir. İkinci alternatifte olduğu gibi eğimin artırılarak yapının daha yatık hale getirilmesi, aşma oranını bir miktar düşürmektedir.
