## BİR RIHTIM REHABİLİTASYONU

### MISURATA DEMİR ÇELİK FABRİKASI LİMANI RIHTIMI

**FEHMİ ÇAKMAK**  
**İnşaat Yüksek Mühendisi**

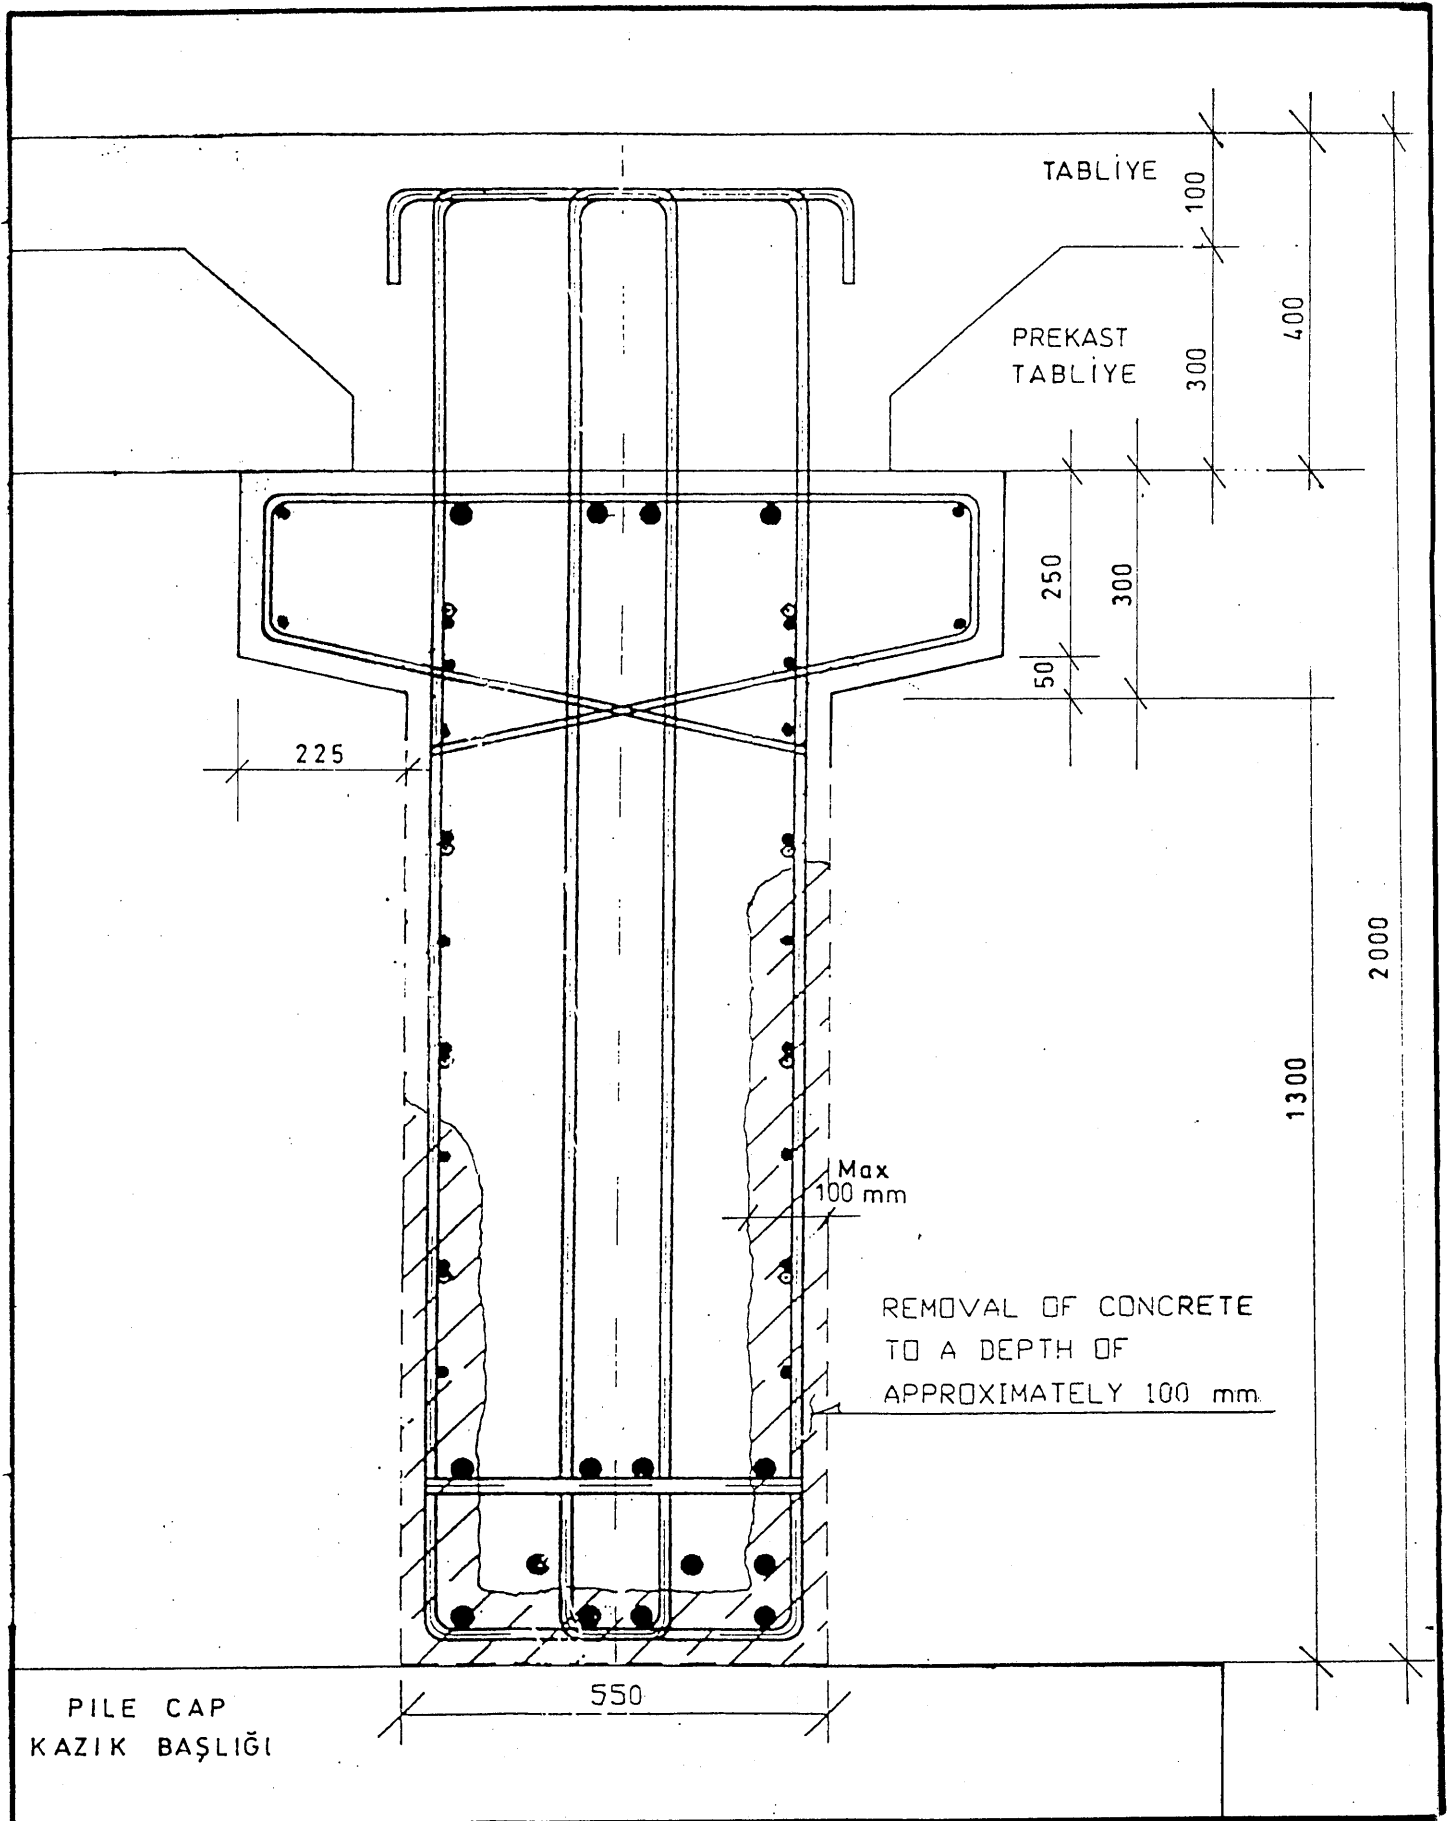
ŞEKİL 5 : TİPİK KİRİŞ KESİTİ VE BOZULMA BÖLGELERİ

En fazla beton yüzeyi bozukluğu kirişlerde ortaya çıkmıştır. Deniz üzerinde + 1.50 m ile + 2.80 m arasında ve ıslak bölgede (splash zone) bulunan kirişler gelen ve dönen dalgaların etkisi altında devamlı ıslanmakta, ıslanma – kuruma etkisinden hiç kurtulamamaktadır. Şekil 5'te kirişlerdeki bozulma tipik olarak gösterilmiştir.

Bulk Berth beton yüzeylerinde bozulmanın (deterioration) ana sebebi klor iyonlarının betona penetrasyonu, demire ulaşarak paslanmaya sebep olmasıdır. Beton yüzeyinde kabarmaların ortaya çıkması da kaçınılmazdır.

Şartnamede ve projelerde öngörülen paspayının düşük oluşu ve sülfata dayanıklı çimento (SDÇ) kullanılması klor girişini kolaylaştırmıştır. Bulk Berth inşaatının son yıllarında, sıcak ve nemli iklimlerde mevcut şartnamelerle yapım sorgulanmaya başlanmıştır. Kuzey ülkelerde başarı ile kullanılan şartname ve yöntem yönetmelikleri sıcak ve nemli güney ülkelerde yetersiz kalmaktadır.

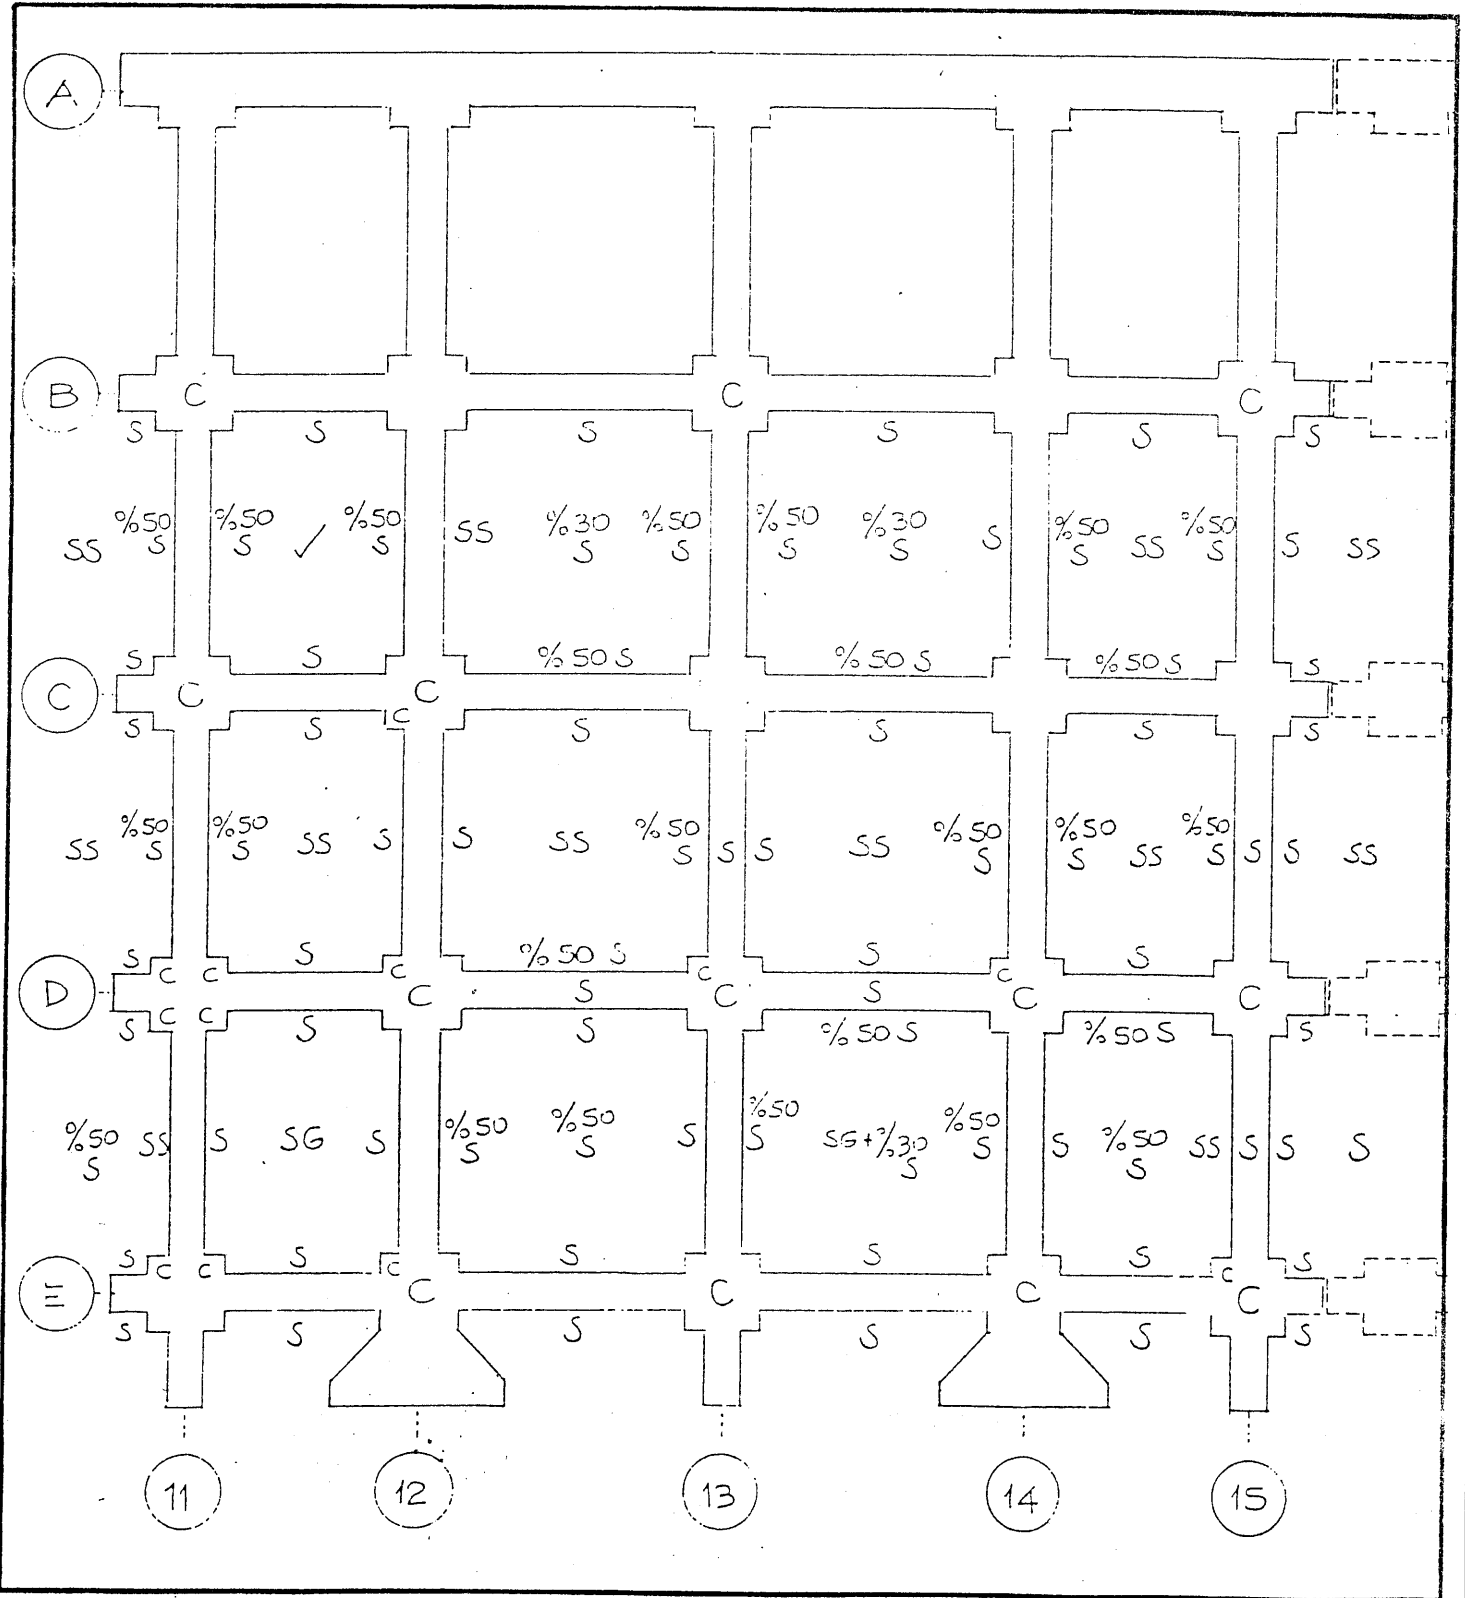
ŞEKİL 7 : BİR MODÜLDE BETON BOZULMA TESPİTİ (MODÜL 3)

Genelde bozulma görülmemektedir. Modül 1 ile Modül 5 arasındaki başlıklarda düşey kılcal çatlaklar vardır. Bu bölgede şev koruma taş dolgusunun, Modül 1'in batısına da dönerek gelen dalgaların kırılıp bir açıyla geri dönmesine sebep olması şekil 8'de görüleceği gibi, daha fazla ıslanma – kuruma etkisi yaratmıştır.

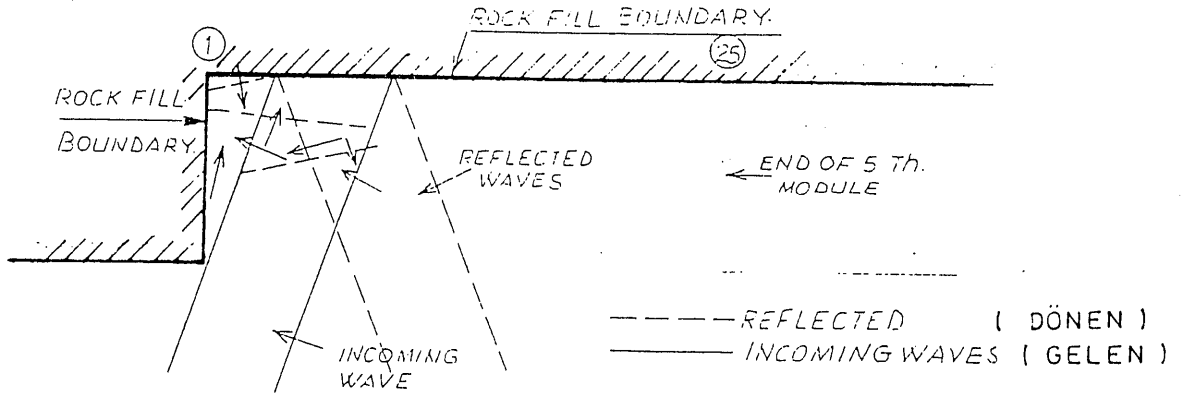
ŞEKİL 8 : MODÜL 1-5'te GELEN ve DÖNEN DALGALARIN ETKİLERİ

Tabliye alt yüzeyinde, prekast tabliye elemanlarında görülen bozulmalar da Modül 1 ile Modül 6 arasında yoğunlaşmıştır. Kazık başlıklarında olduğu gibi bu bölgede dönen dalgalar bu yüzeyleri ıslatmaktadır. Tabliye altındaki bozulmalar tamamen kimyasal etki ile oluşmuştur, yapısal bir etki yoktur. Rıhtım üst yüzeyinde ise, tesbit edilen bozulma sadece buradaki makinalar kepçe ile sıyırma hareketi etkisi ile oluşmuştur.
