# Ankara Hastahanesinde Bazı Panel Sıvalarının Dökülmesi Münasebetiyle

**Yazan :**  
Mustafa SANDIKÇIOĞLU  
**Yük. Müh.**  
●  
Rahmi ÖZMEN  
**Yük. Müh.**  
●

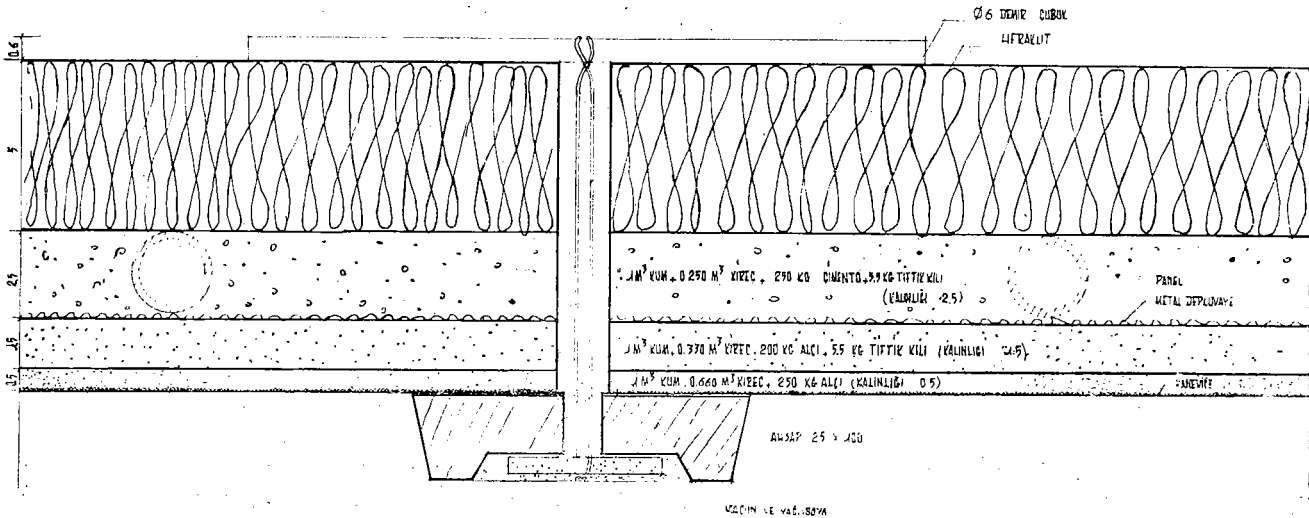
Yukarıda izah edildiği ve işçilik detayda görüldüğü gibi sıvanın mecmu kalınlığı panel'in altındaki metal depluveyye'den sonra en çok 2 cm olması icabetmektedir.

Sıvalar münhasıran panel tesisatının altına isabet eden yerlerde dökülmüştür. Bu bize, sebebin panel tesisatı ile ilgili olacağı hususunda kat'i bir kanaat vermektedir. Bunlar;

a) B ile gösterilen tabaka şartname ve detayına göre 1.5 cm yapılması icap ederken tesviye temin etmek endişesi ile birçok yerlerde 5 cm ye kadar çıkan kalınlıklarda imal edilmiştir. Bu, ağırlığın çoğalması, aderans'ın azalması sonucunu tevhit etmektedir.

b) Paneldeki ani hararet değişiklikleri A ve B diye adlandırılan ve imbisat emsalleri farklı iki sıva tabakası arasındaki aderansı yer yer zayıflatabilmektedir.

c) Farklı terkiplerle yapılmış olan A ve B tabakaları binanın havalandırılması için pencere açılması halinde, B birden soğumakta ve A ya nazaran daha sür'atle tekalüs göstermektedir. Bu defa A ve B tabakaları arasındaki aderansı azaltıcı bir tesir tevhit etmektedir.

d) Panel borularında suyun ce-reyanını temin eden pompaj, borularda ince bir ihtizaz meydana getirmektedir. Bu ihtizaz A tabakasına aynen intikal ettiğine göre A ya aderansla tutunan B tabakası ile A arasında mevcut aderansı bu ihtizaz da azaltmaktadır.

e) A tabakası ile B arasında aderansın azamisinin elde edilebilmesi için B tabakasının A nın tamamen prizini almadan inşa edilmesi icap etmekte iken bazı sebeplerle B tabakasının inşasının gecikmesi, burada lüzum olan aderansı küçültmek olabilir.

Bütün bu sayılan sebepler sonucundan mevzubahis aderans aşağıda lüzumundan fazla kalınlıkta yapılmış olan «B» tabakasının ağırlığı taşıyamamış ve iki odada cem'an 15 m<sup>2</sup> kadar panel sıvası dökülmüş bulunmaktadır.

**Tedbirler :** Bundan sonra diğer sıvaların dökülüp dökülmiyeceğini muayene ile anlamak mümkün görülmemektedir. Bu sebeple sıvaların binanın tamamında askıya alınması cihetine gidilmiştir.

Bunun için detayda görüldüğü gibi «B» tabakası yukardaki çok muhkem olan panel sistemine asılmaktadır.

Bu tedbir alındıktan sonra yukarıda ifade edilen A ve B tabakaları arasındaki aderans tamamen

zail olsa bile mevcut kanaatçe B tabakasını kolayca taşıyabilecek. Bu takdirde kanaviçeye kendi taşıyabileceğinin yüzde yirmisi bir yük bile gelmiyecektir.
