# Bir Drenaj Meselesi

**MEVZU :** Bu yazımızda kuru kil zemin üzerine inşa edilen ve cidarlarından su sızdıran içi su dolu yapılarda drenaj yapılmamasının mahzuru belirtilmektedir.

Yazan :  
**Hüsameddin GÜZ**  
Yük. Müh.

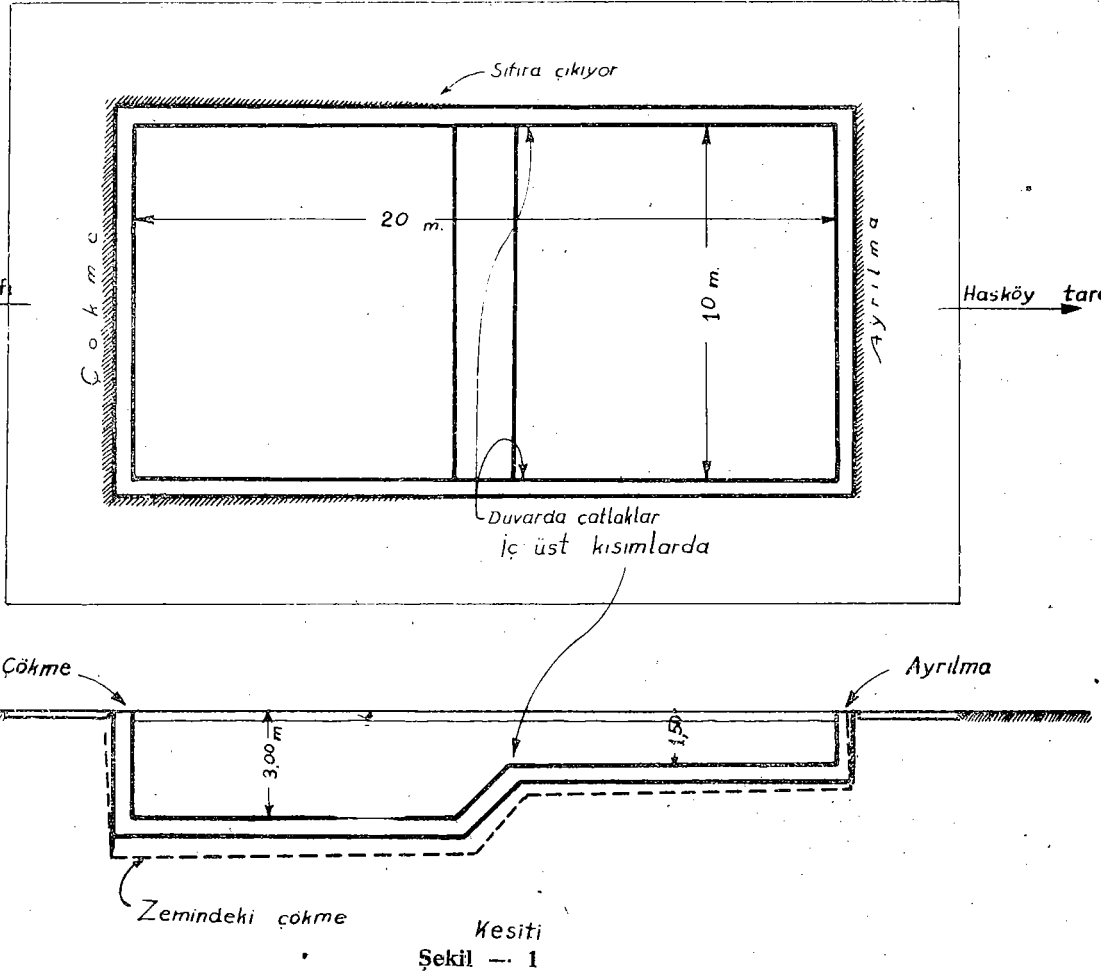
Ayrıca bu mevsim başında Hasköy tarafındaki kenar boyunca havuz duvarı mücavir beton plaktan 15 — 20 mm kadar ayrılmıştır (Şekil I — ayrılma işaretli yerler). Görülen bu çatlaklar betonarme teknenin Ankara istikametine umumi bir harekete maruz kaldığının işaretleridir. Ve yine bu sene havuzun her hafta boşaltıldığı gün tabandaki çatlaklardan boş havuza tazyik

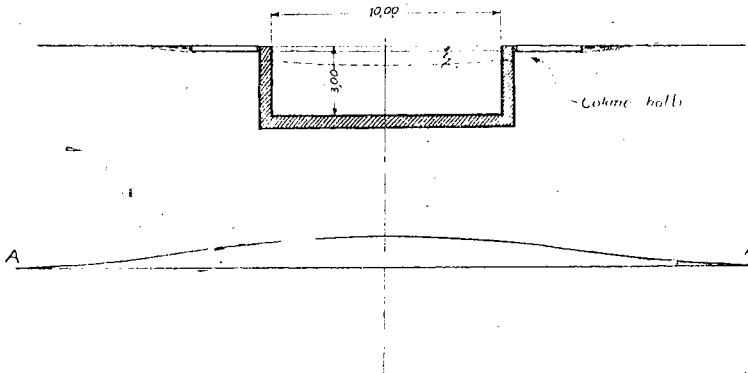
Şekil — 2

tadır. Son olarak 1959 baharında havuzun bu kısmının doluşuna ilâve yapılmış ve beton kaldırım yenilenmiştir. Buna rağmen 1960 senesinde Ankara tarafındaki kenar boyunca bu beton kaldırım havuz cidarına nazaran 20 - 30 mm kadar çökmüştür. Çökme havuzun ortalarına doğru sıfır olmaktadır. (Şekil: II, çökme işaretli yerler).

Havuz dolu iken Ankara tarafının daha derin olmasından dolayı temel sathı eksantrik bir şekilde yüklenmektedir. Bu bakımdan havuzun Ankara tarafı diğerine nazaran bir miktar daha fazla oturmaya müsait bir durumdadır. Hernekadar Ankara tarafından kâfi derecede sıkıştırılmadığı için dolgu çöküyormuş gibi bir intiba hasıl oluyorsa da hakikatte yukarıda izah ettiğimiz sebepten bu durumun topyekûn oturma temayülü gösteren havuzun altındaki temel zeminindeki çökmeden ileri geldiği muhtemeldir. Zira havuzun öbür tarafında çökme çatlaklarına rastlanılmamaktadır. Şekil II de temel sathındaki yükün AA derinliğinde meydana getirdiği çökme dağılışı gösterilmiştir.
