## KASTAMONU-KARABÜK YOLUNDAKİ GÖÇME İLE İLGİLİ ŞUBE AÇIKLAMASI

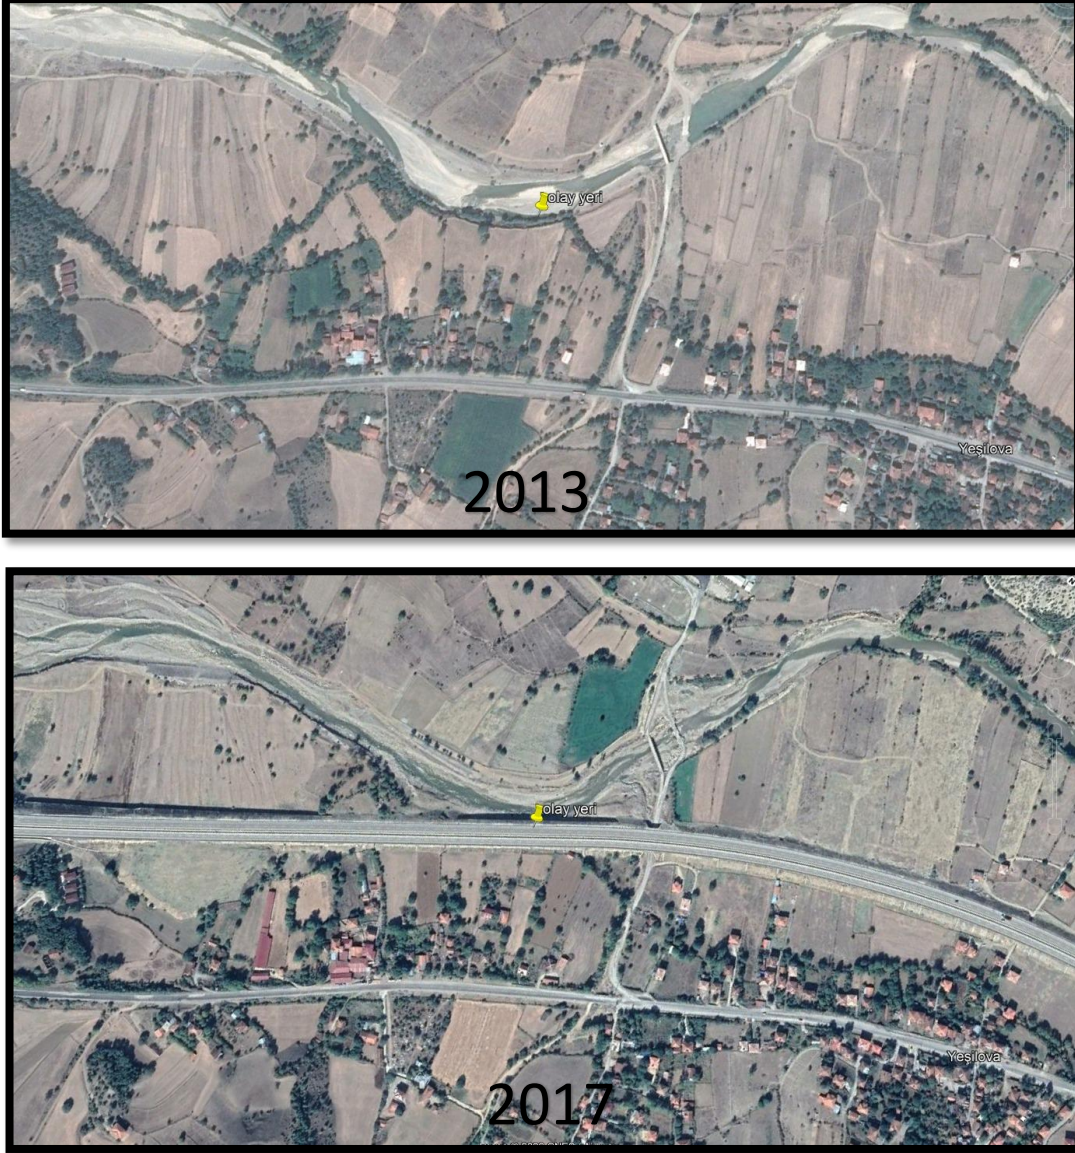
Foto 1-2. Mevcut Bölge Uydu Görüntüleri (2013-2017)

Kastamonu İli Araç ilçesi Yeşilova Köyü'nün kuzeybatısında yer alan kesimde meydana gelen göçmenin, Araç Çayı'nın taşkın yatağı üzerinde olduğu görülmektedir. Söz konusu kesimde olduğu gibi benzer koşullarda yol güzergâhının taşkın yatağı ile örtüşmesi ve taşkın yatağı üzerinde yol platformunun oluşturulması istenen bir durum olmamakla birlikte güvenli bir şekilde tasarlanabilir. Meydana gelen yağış ve taşkın gibi doğa olaylarının, bilimsel ve teknik gerekliliklere uygun kazıklı duvar, tahkimat vb. dayanma yapılarının da içinde olduğu mühendislik tasarımları ile yol platformunda herhangi bir zarar oluşmadan imal edilmesi ve trafiğin tüm unsurlar için güvenli bir şekilde sağlanabilmesi mümkündür. Kastamonu-Karabük yolunun ilgili kesiminde dere yatağının yola

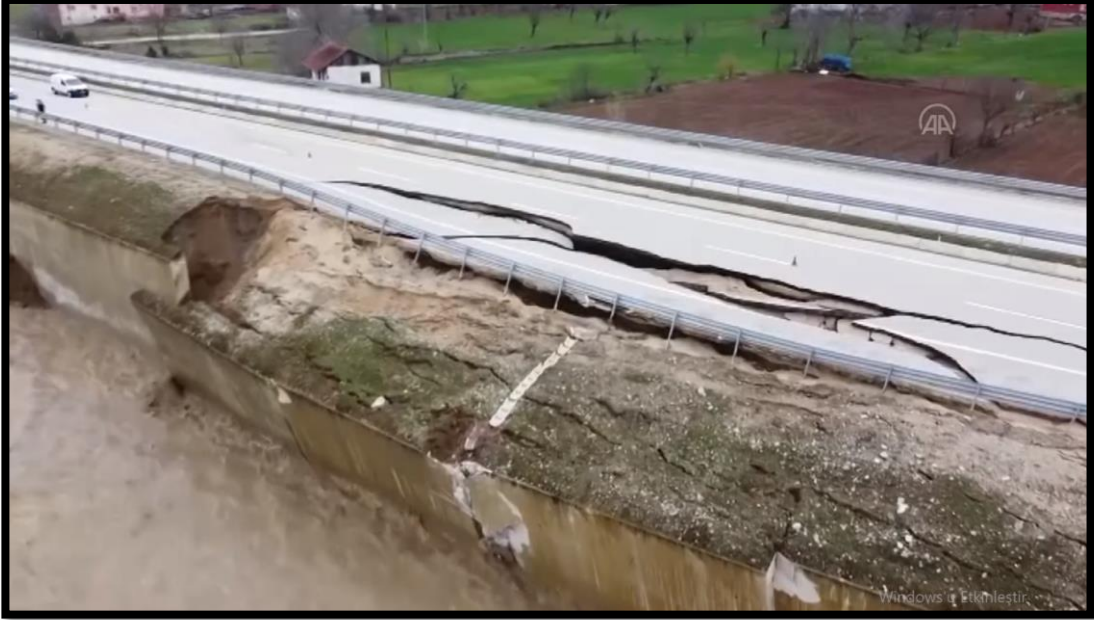
zarar vermesini engellemek amacıyla betonarme duvar ile tahkimat yapıldığı görülmektedir. İmal edilen betonarme duvar medyada yer alan görüntülerden anlaşıldığı üzere görevini yerine getirememiş, yapının altında meydana gelen oyulma sebebiyle de göçme olduğu yönünde kuvvetli kanaat oluşmuştur.

*Foto 3. Betonarme Duvar Göçme Durumu*

Mühendislik hizmetinin yeterli ve etkili düzeyde alınması, denetim faaliyetlerinin bilim ve teknik çerçevesinde yeterli sayıda denetim görevlisi ile yerine getirilmesi, teknik personelin denetime tabi tutulması ve fiili olarak şantiyede bulunmasının sağlanması gerekmektedir. Bu yönde çalışma yapılmayan her gün, ülkemizi çok daha üzücü ve telafisi mümkün olmayan zararlara bir gün daha yaklaştırmaktadır.
