## EK A

### HEYETİN SEYAHAT PLANI

Binalardaki Hasar, Üsküp Depremi 26.7.1963

26 TEMMUZ 1963 DEPREMİNDE ÜSKÜP'TE

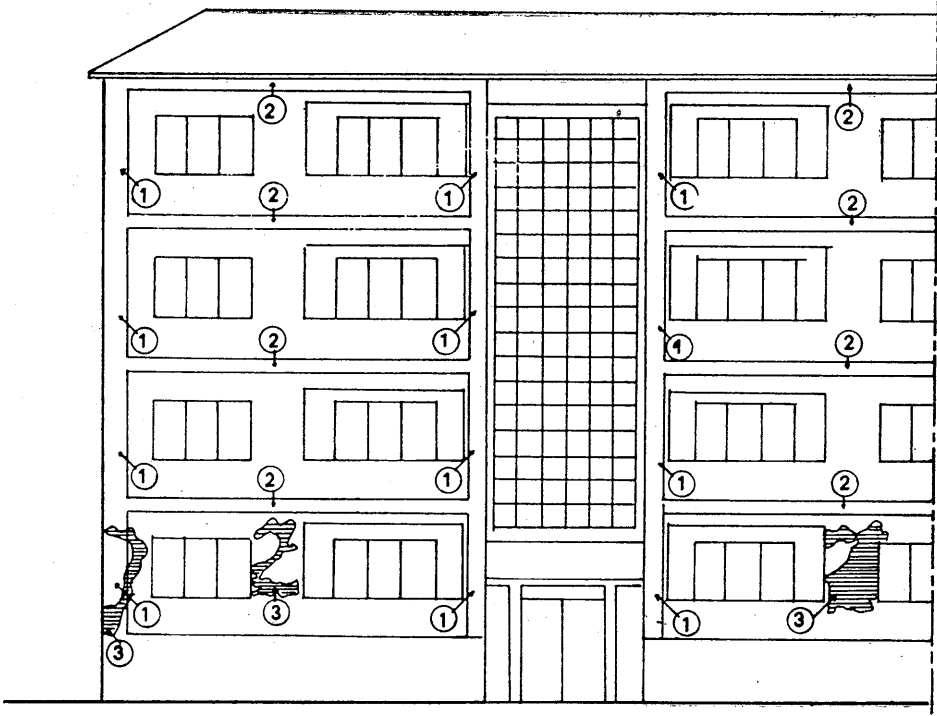
Şekil : 4

① MÜTEMADİ BETONARME KOLON

② HATIL

③ CİDDİ HASARA UĞRAMIŞ, DEĞİŞTİRİLMESİ İCAB EDEN TUĞLA DUVARLAR

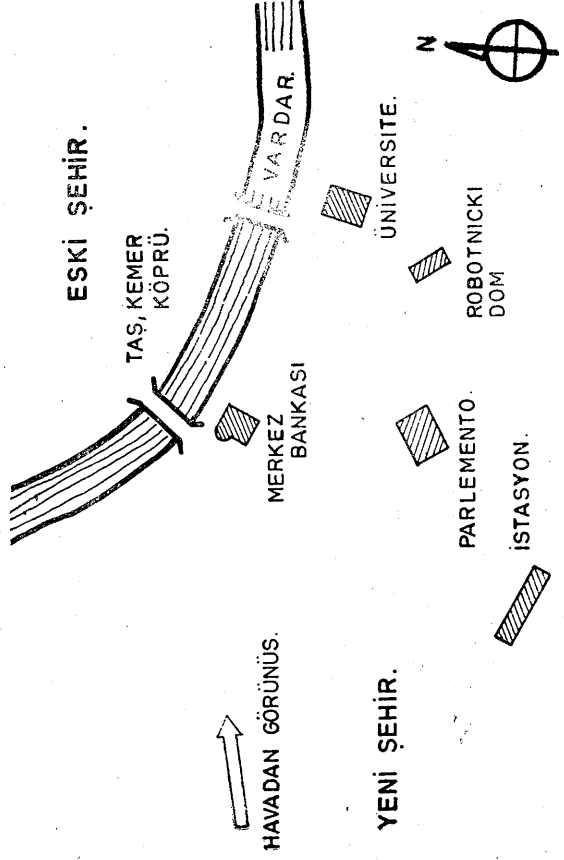
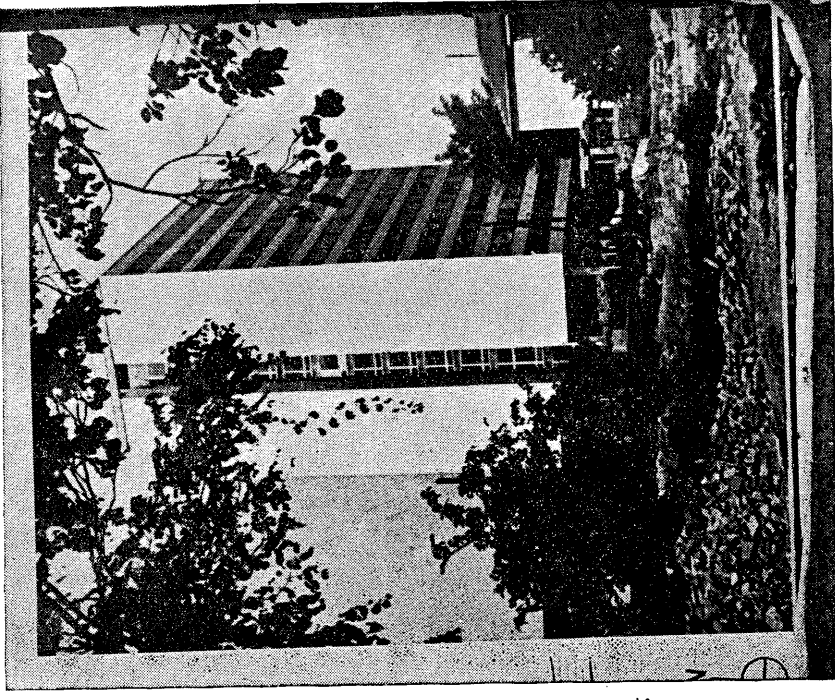
Fot. 2 — «RABOTNICKI DOM» 13 Katlı betonarme bina. Görünüşte hasar yok. Bölme tuğla duvarlar çatlamıştır.

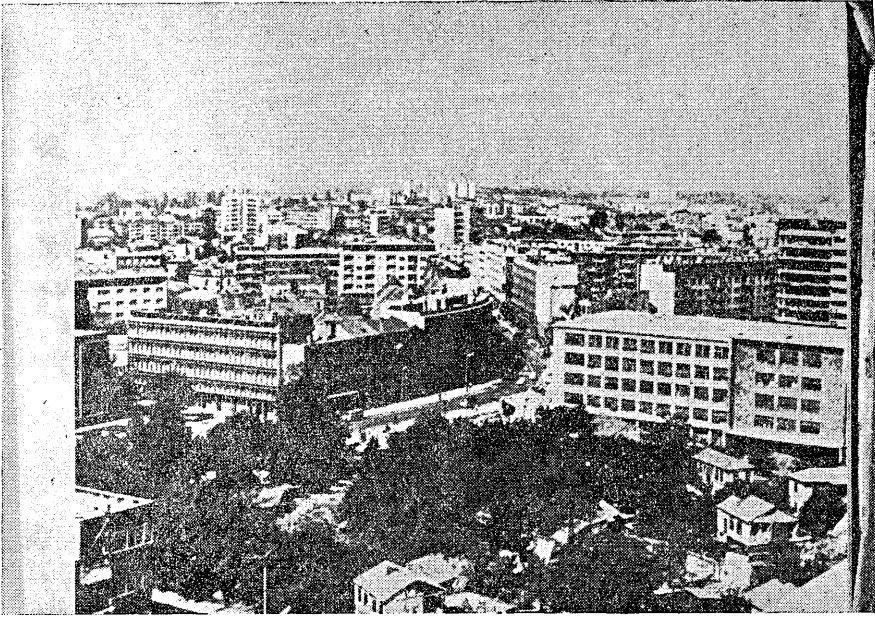
Foto. 5 — RABOTNİCKİ DOM'dan batıya doğru bakış. Çok şiddetli hasara uğramış saha.

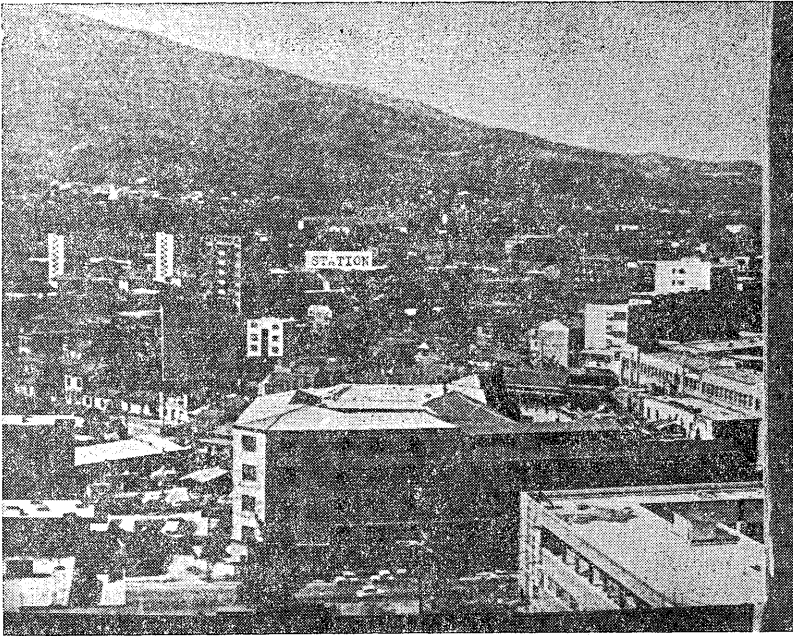
Foto. 6 — RABOTNİCKİ DOM'dan güney - batıya doğru bakış. Üsküp İstasyonunu da ihtiva etmek üzere çok şiddetli hasara uğramış saha.

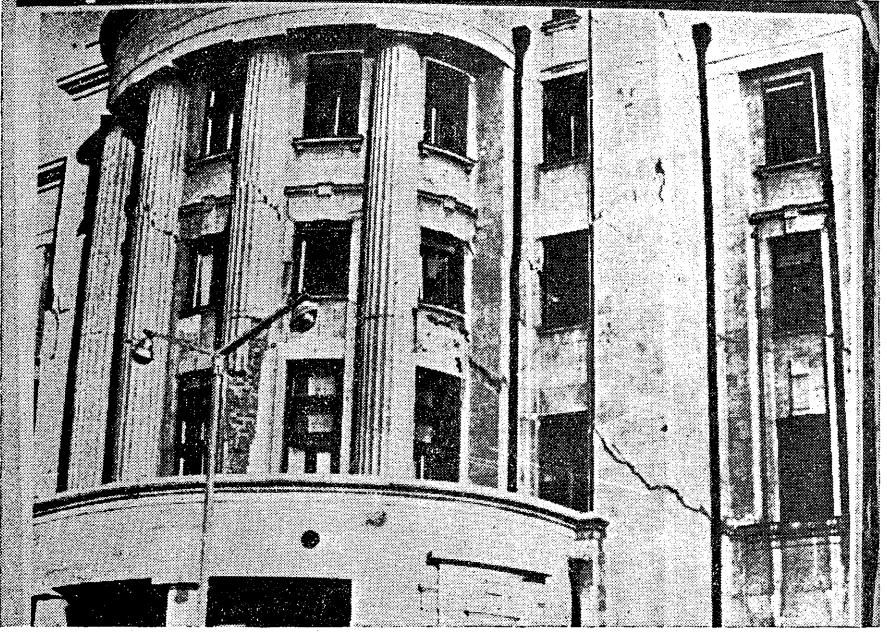
Foto. 7 — Tuğla binada hasar, Merkez Bankası.

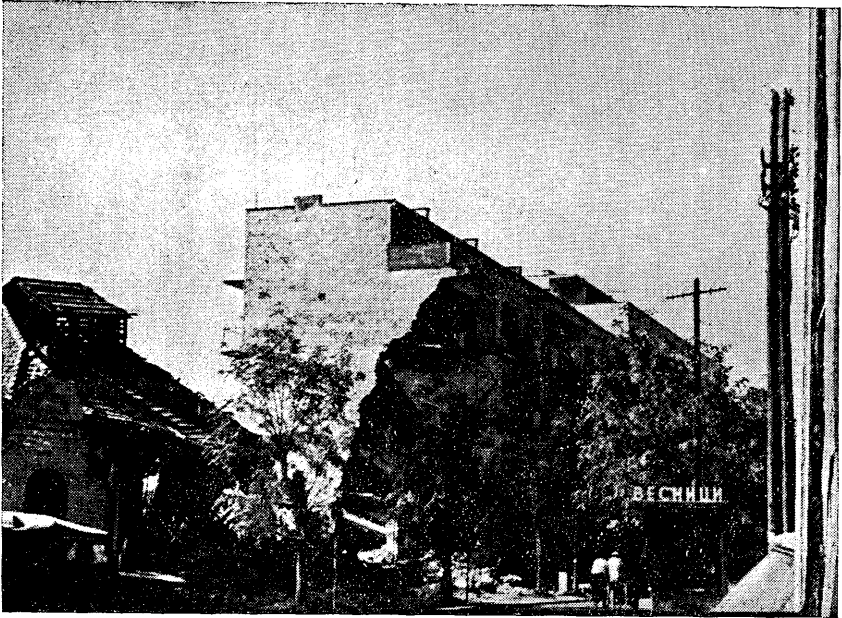
Foto. 8 — Çökmüş bir tuğla bina, 4 katlı apartıman.

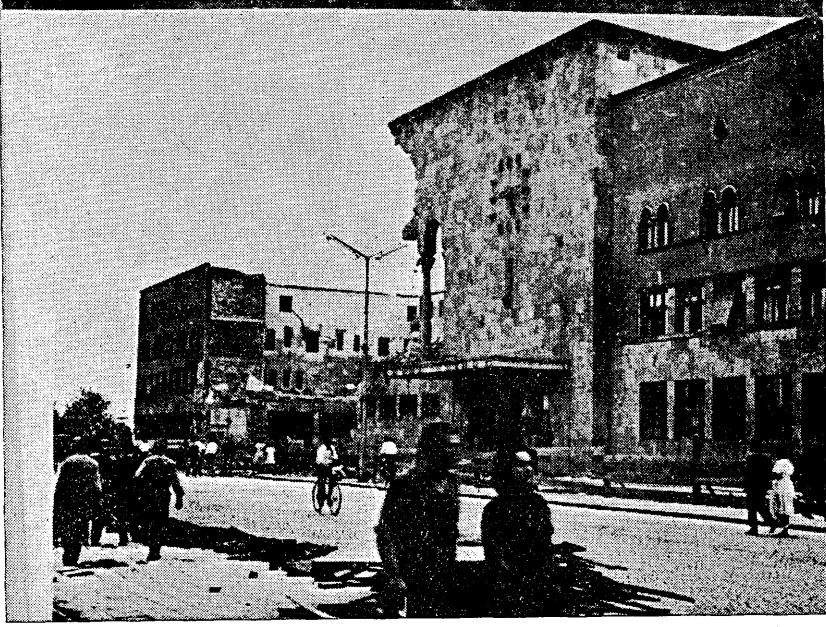
Foto. 9 — Tuğla binanın çöküşü. Üsküp İstasyon Binası.

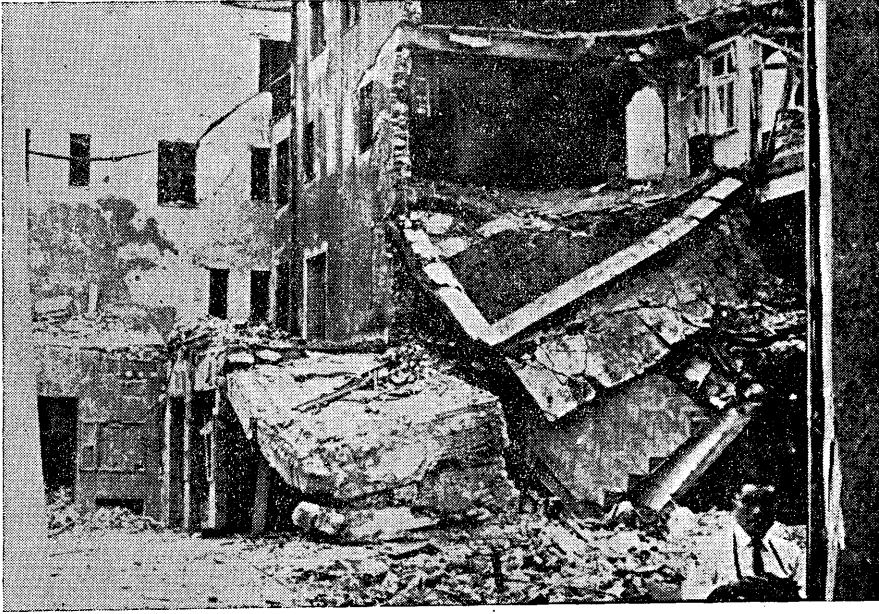
Foto. 10 — Tuğla binanın çöküşü. Üsküp İstasyon Binası.

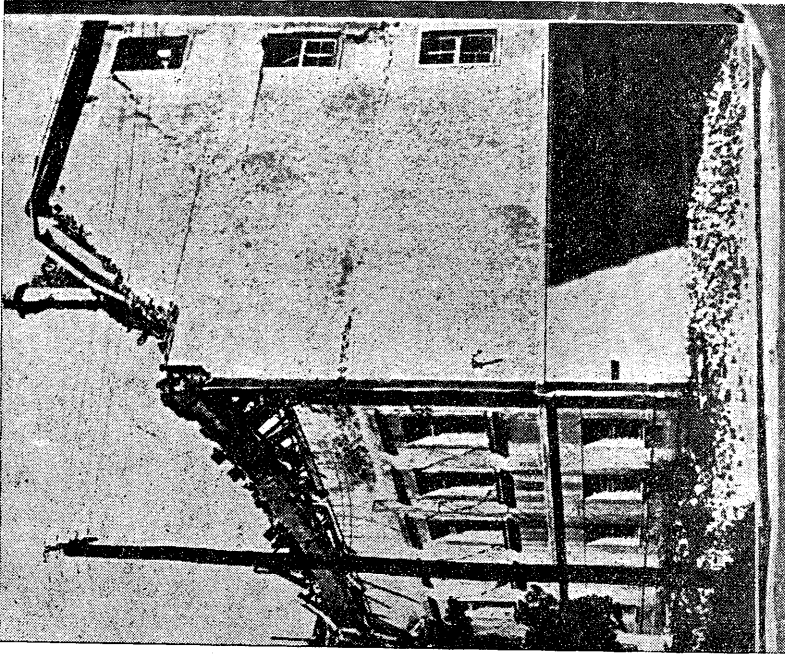
Foto. 11 — Tuğla binanın çöküşü. Uşak Üniversitesi.  
Yıkılması tavsiye edilmiştir.

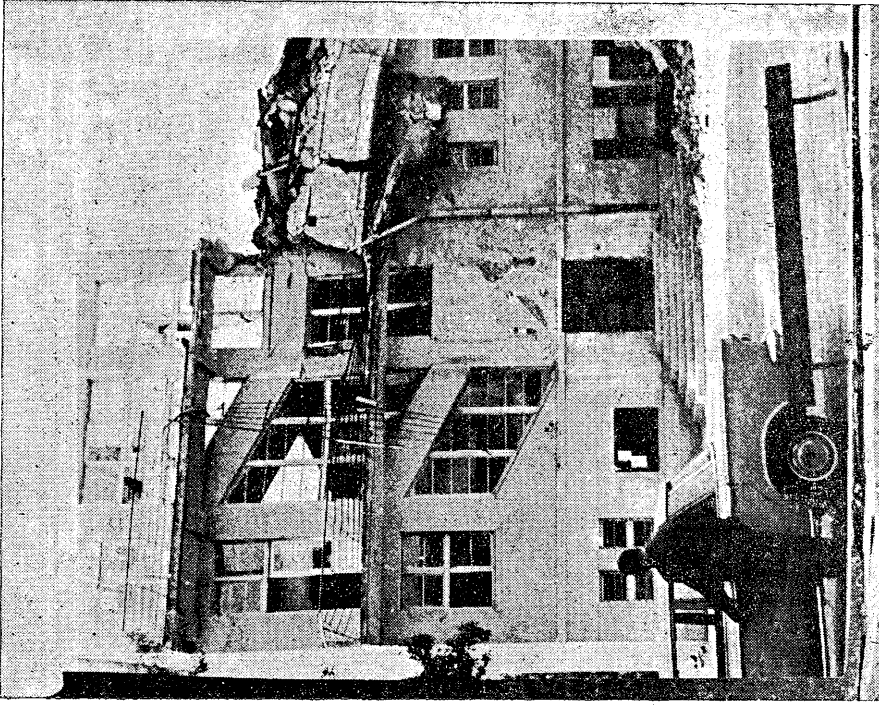
Foto. 12 — Tuğla binanın çöküşü. Uşak Üniversitesi.  
Yıkılması tavsiye edilmiştir. (Foto. 11'in aynısıdır.)

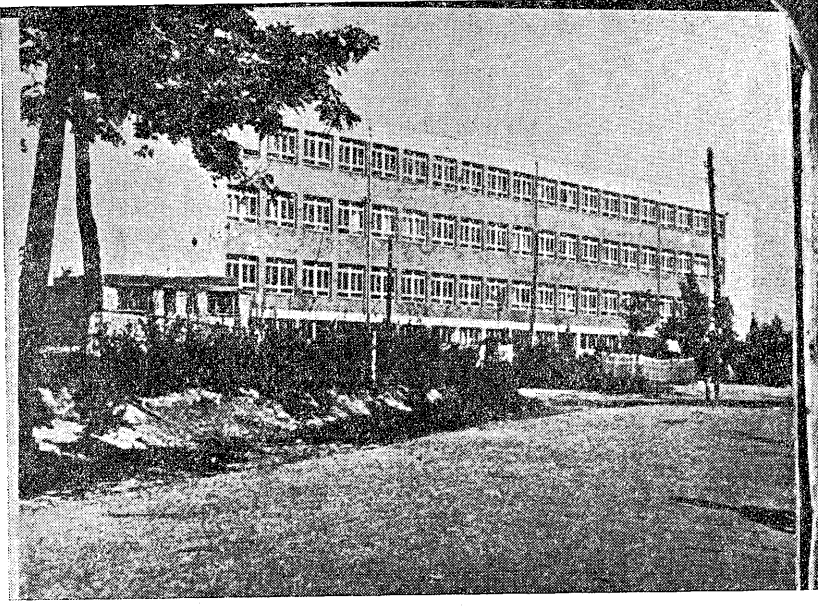
Foto. 13 — Tuğla Okul Binası. Şehrin merkezinden 8 km. doğuda yer almıştır. Ön cephede hafif hasar mevcuttur.

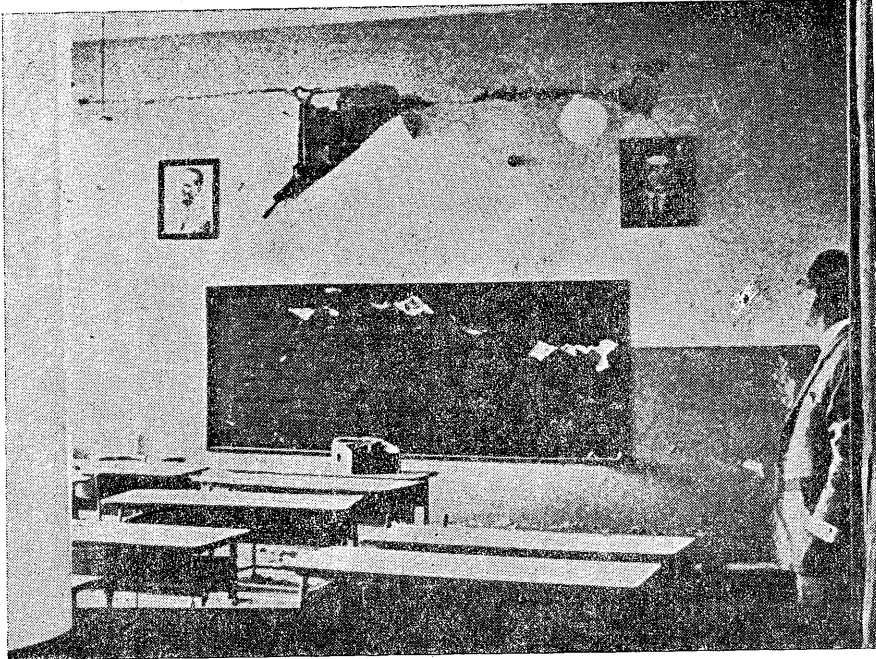
Foto. 14 — Fotoğraf 13 te gösterilen okul binasının tuğla bölme duvarlarında çatlama.

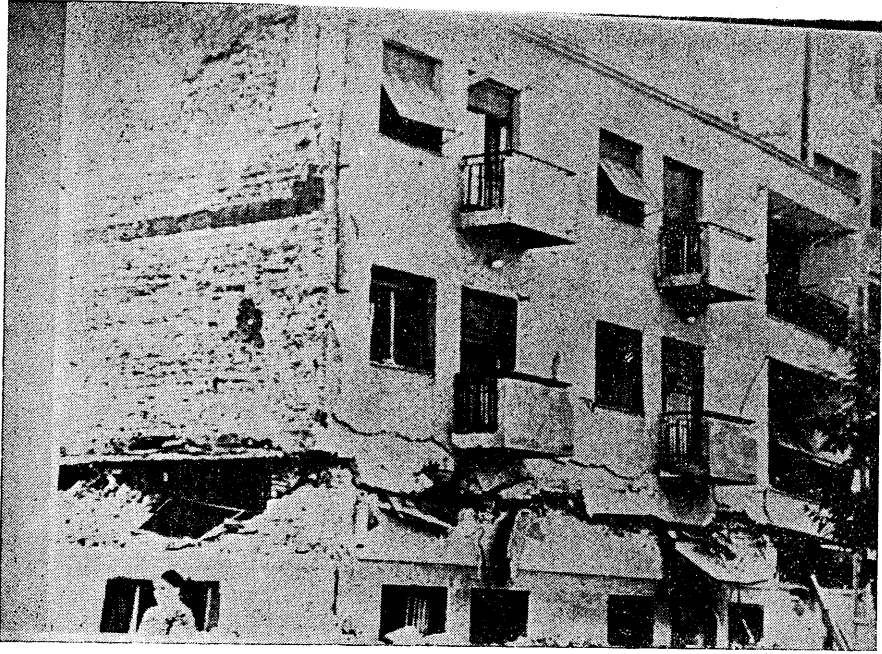
Foto. 15 — Tuğla binanın çöküşü. Zemin kat tamamiyle ezilmiştir.

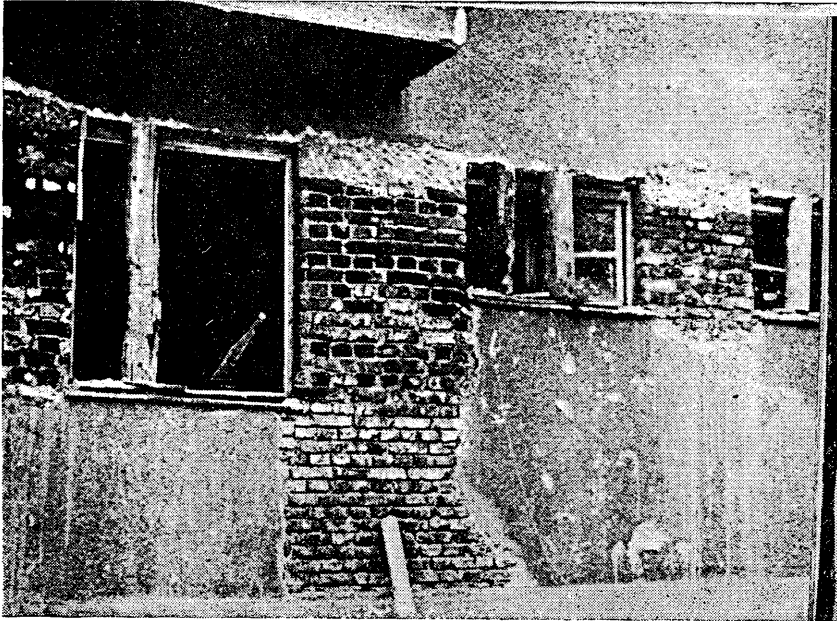
Foto. 16 — Tuğla binada onarma ve takviye işlemi.

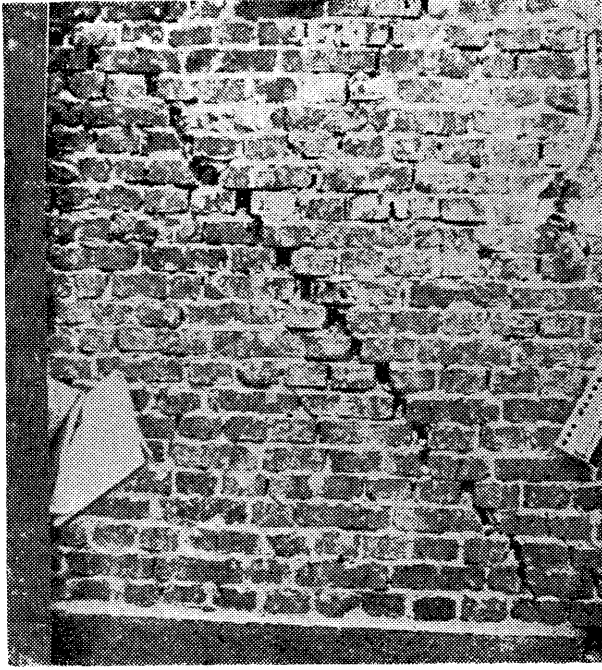
**Foto. 17 — Tuğla duvardaki çatlağın yakından görünüşü.**

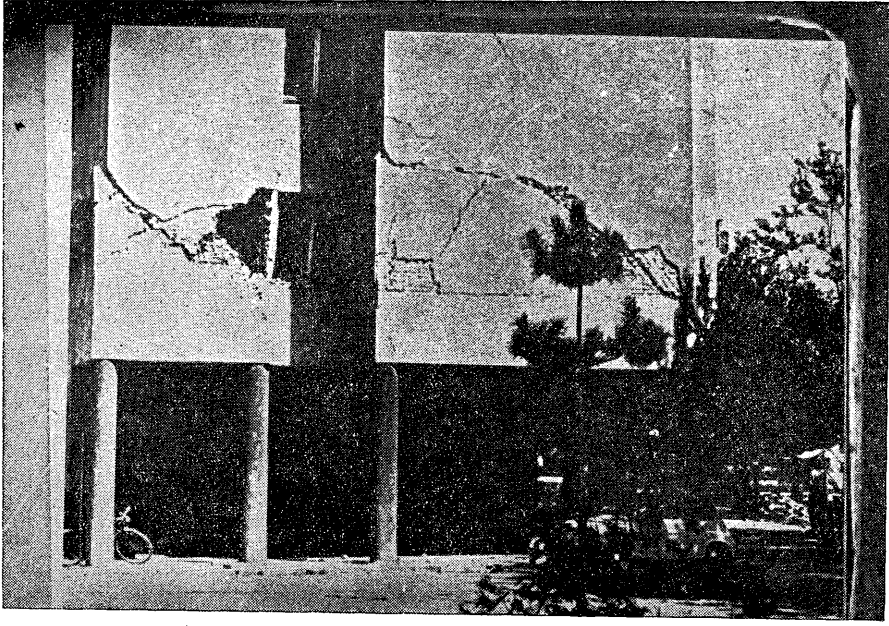
Foto. 19 — Karışık (Mixed type) tipte binada hasar.

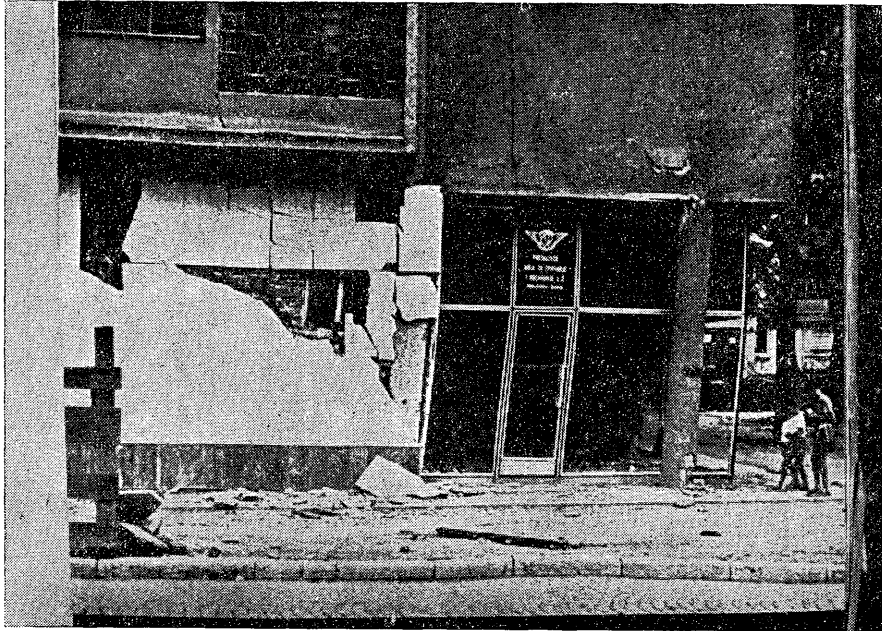
Foto. 20 — Karışık tipte binanın zemin katının maruz kaldığı ağır hasar.

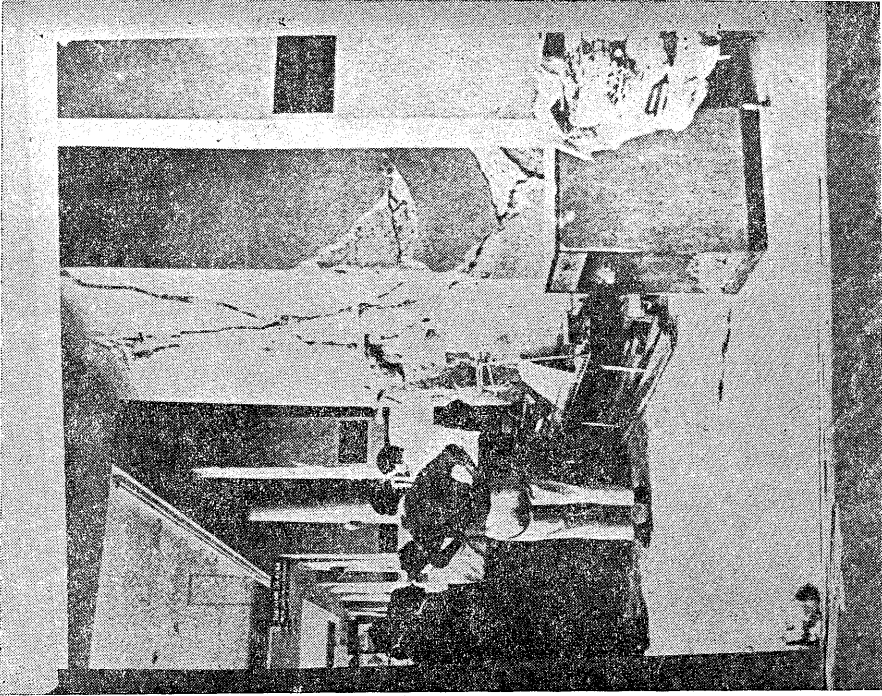
Foto. 21 — Karışık (Mixed type) tipte binada faydalandan kutu şeklinde çekirdek kısmın tahribatı.

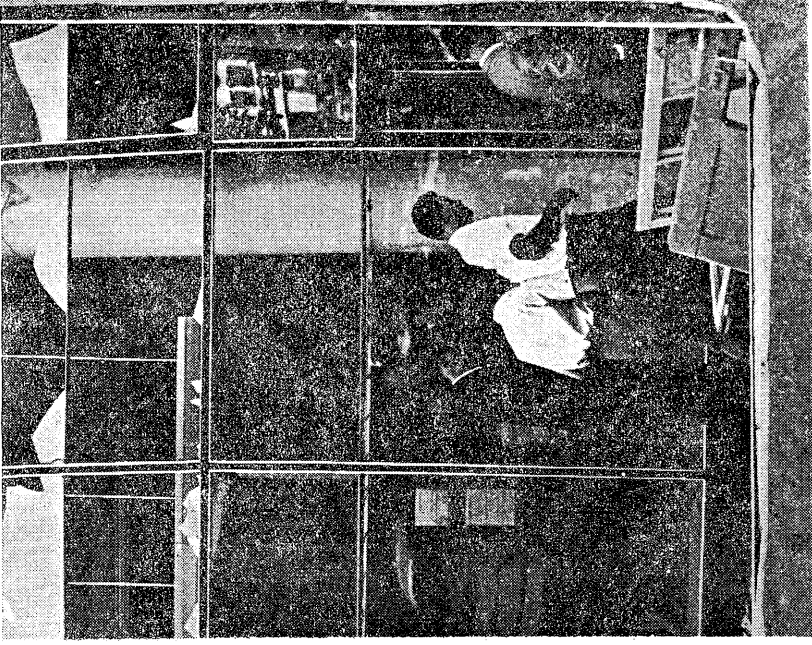
Foto. 22 — Karışık tipteki binada cam pencerelerin kırılması. (Fotoğraf 21 deki aynı bina.)

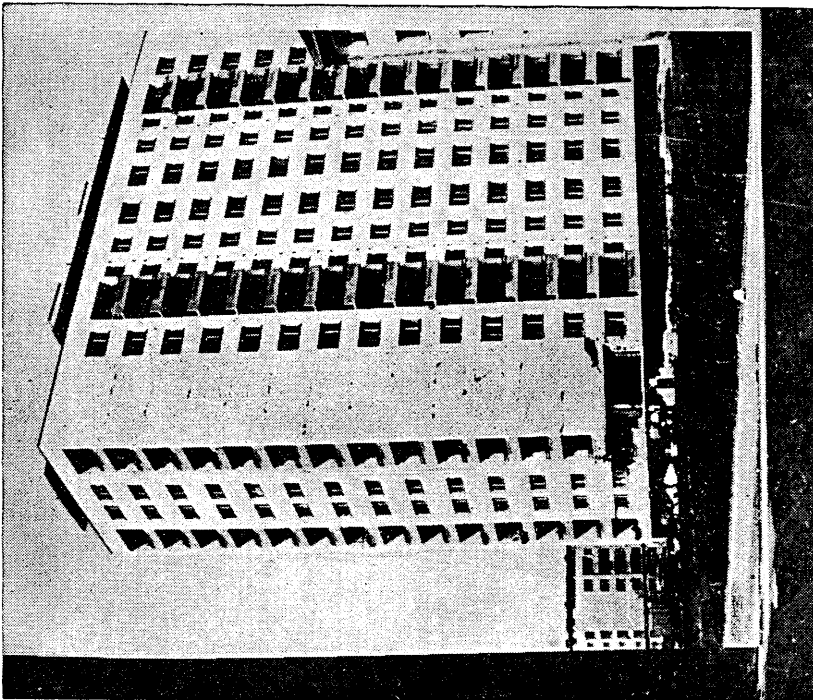
Foto. 23 — Çok şiddetli hasara uğramış bölgede  
bulunan 14 katlı betonarme binada hasar.

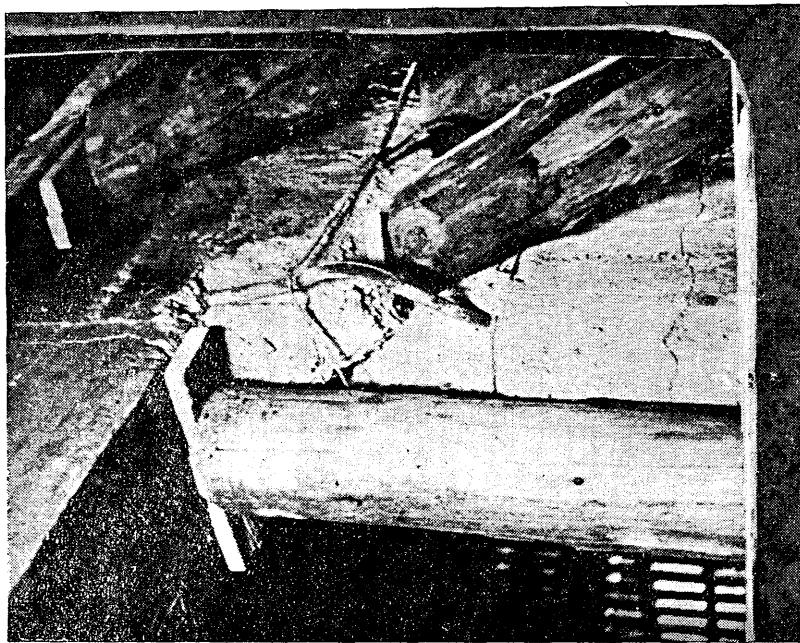
Foto. 24 — 14 katlı betonarme binanın zemin kat  
kolonunun üst ucunda teğhizatın burkulması.  
(Fotoğraf 23'teki aynı bina).

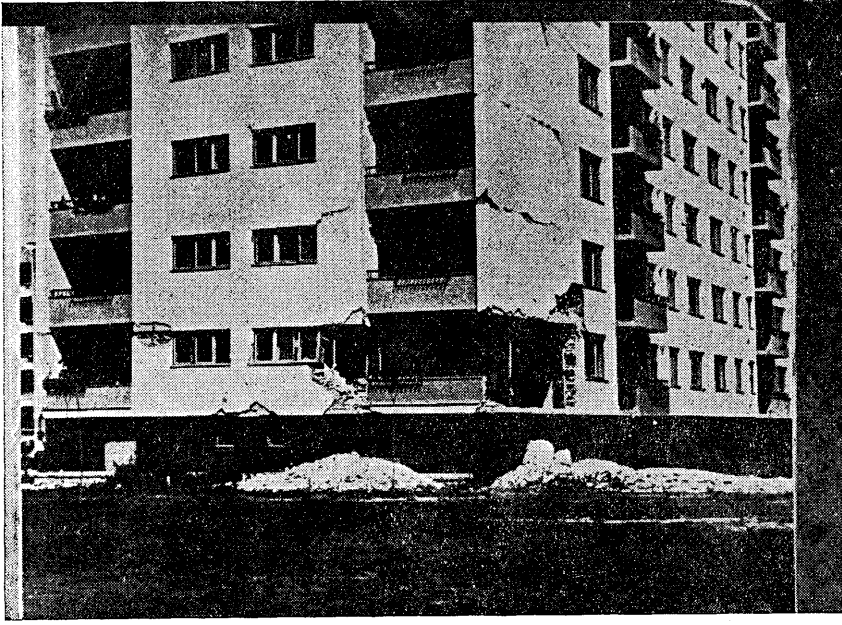
**Foto. 25 — 14 katlı betonarme binada tuğla duvarların kırılması  
(Fotoğraf 23'e bakınız).**

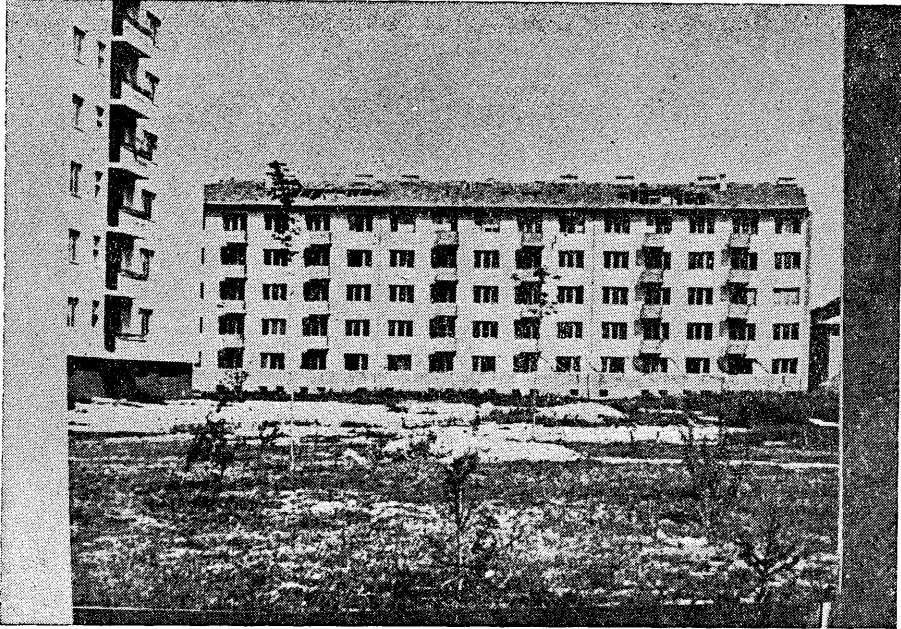
**Foto. 26 — Tuğla binada tipik çatlama. Bacaları haiz çatı keza hasara uğramıştır.**

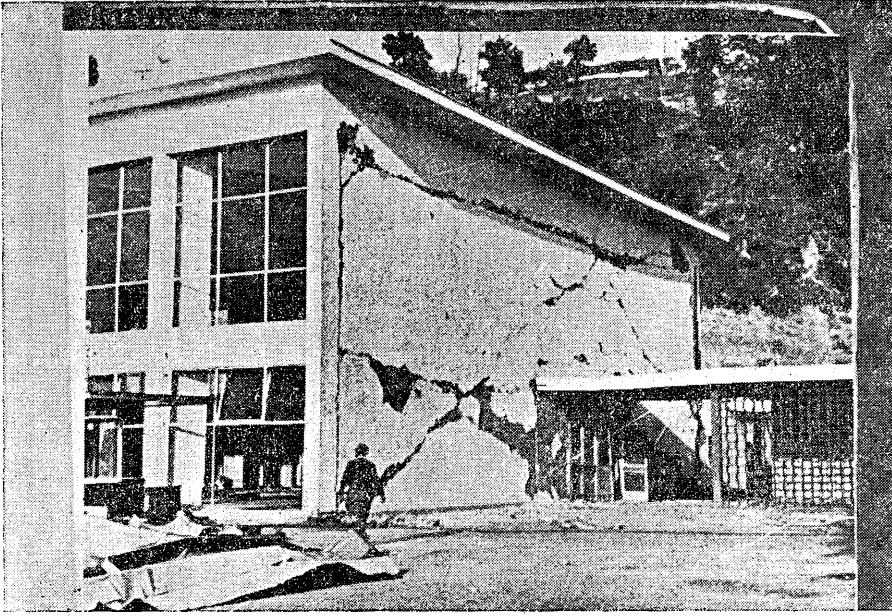
Foto. 27 — Betonarme sistemindeki sergi binasında dolgu duvarların çatlaması.

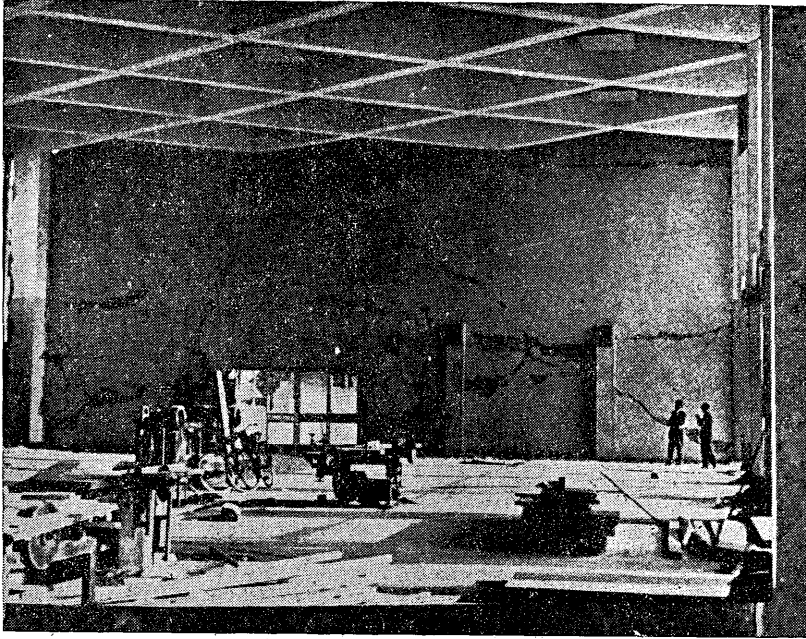
Foto. 28 — Betonarme sistemindeki sergi binasında dolgu duvarların çatlaması.  
(Fotoğraf 27'e bakınız).

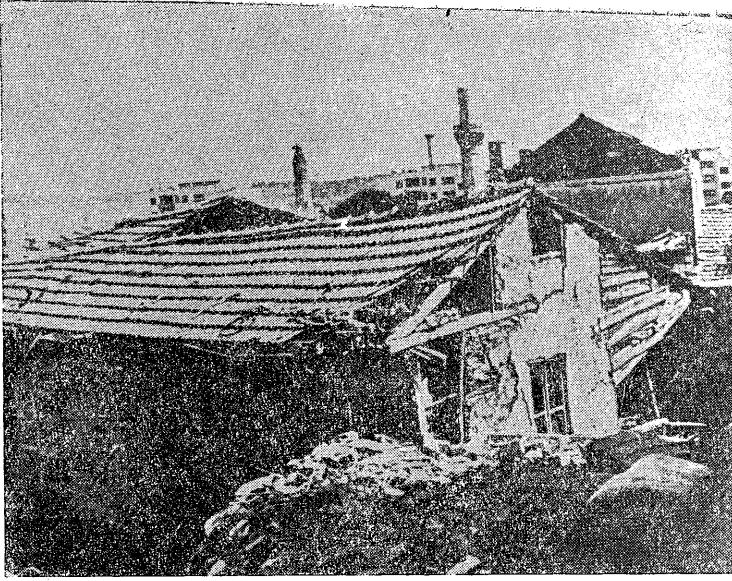
Foto. 29 — Eski tip bir binada hasar.

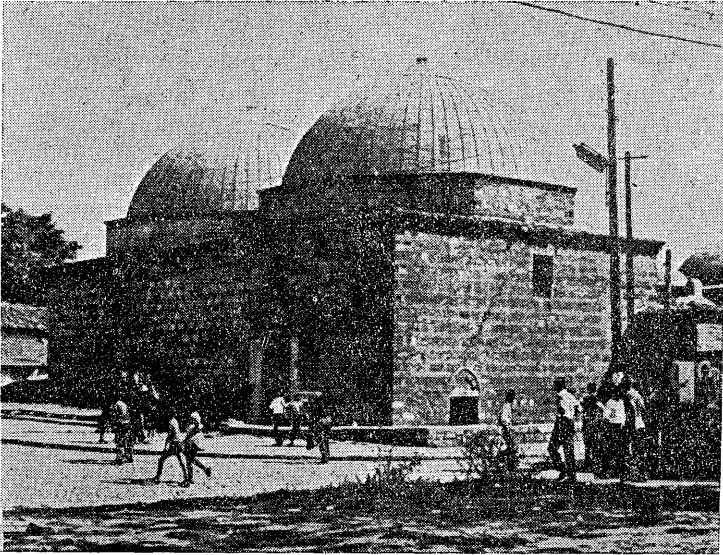
Foto. 30 — Cami'nin taş duvarında çatlama.

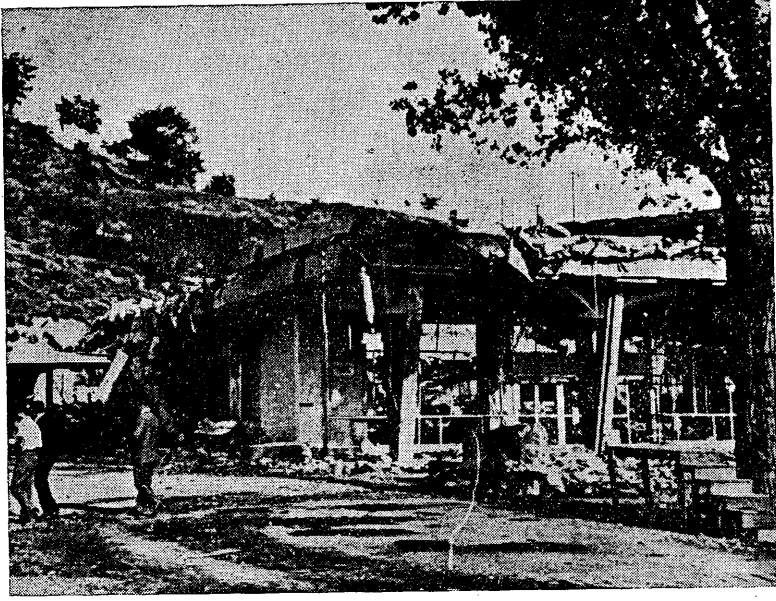
**Foto. 31 — Kubbe şeklinde kabuğu haiz betonarme sistemindeki sergi binasındaki tahribat.**

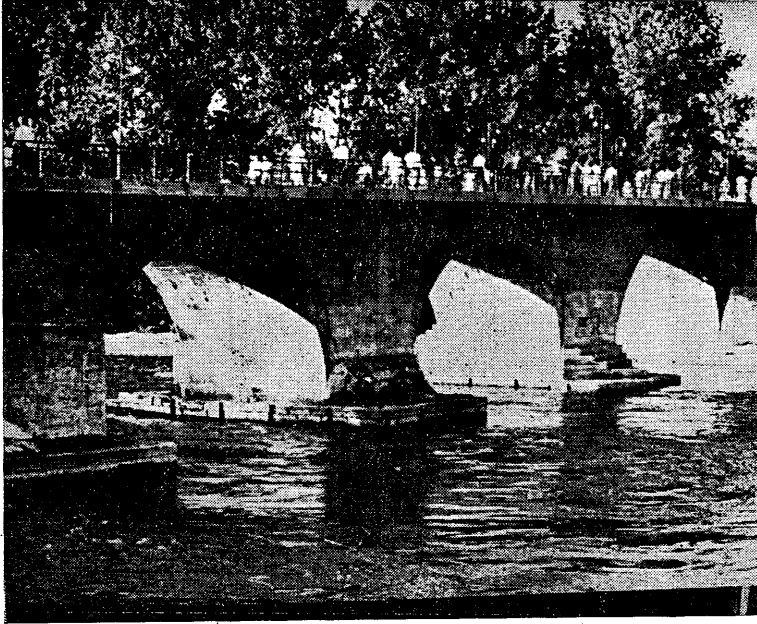
**Foto. 32 — Şiddetli hasara maruz kalmış bölgede bulunan kârgir (taş) kemer köprü. Kemer eksenini üzerindeki ufak çatlaklar hariç, pratik olarak hasar görmemiştir.**

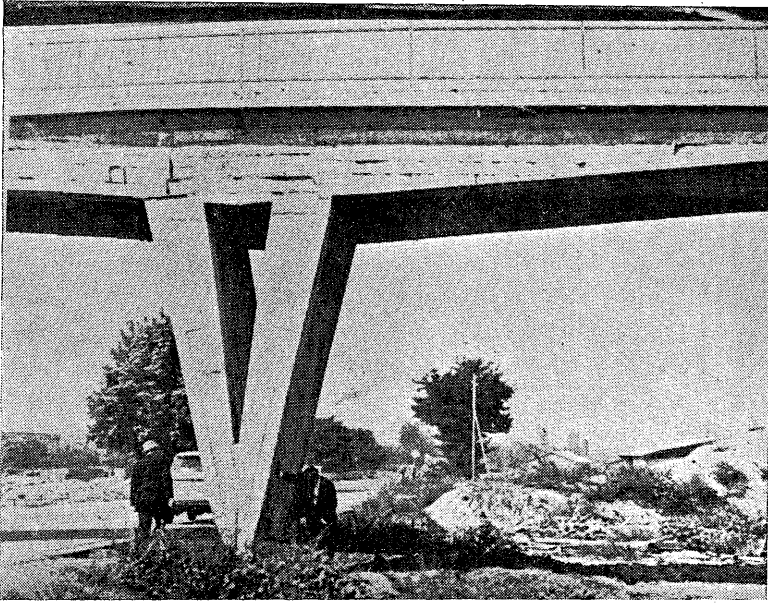
**Foto. 33 — Üsküp'ten Kumanovo'ya giden karayolunu üstten geçen betonarme köprü. Hasara uğramamıştır.**

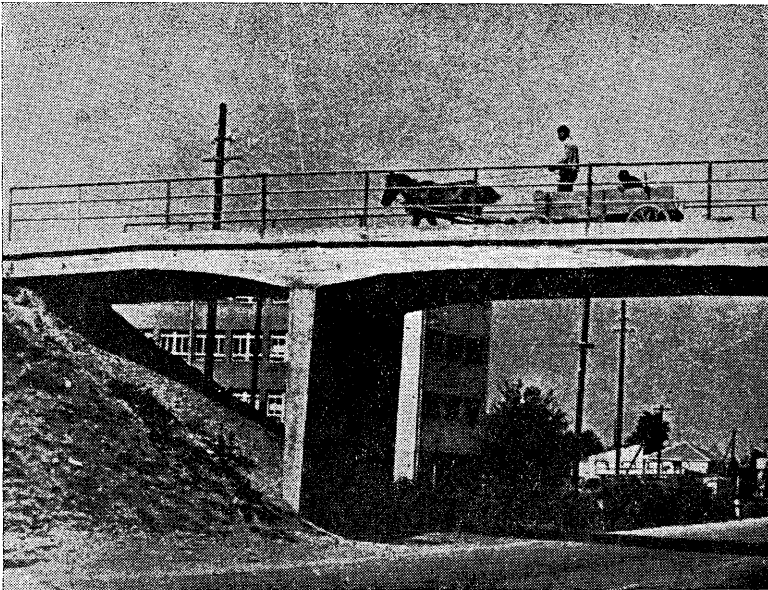
**Foto. 35 — Üsküp'ten Kumanovo'ya giden karayolunu üstten geçen betonarme köprü. Hasara uğramamıştır.**

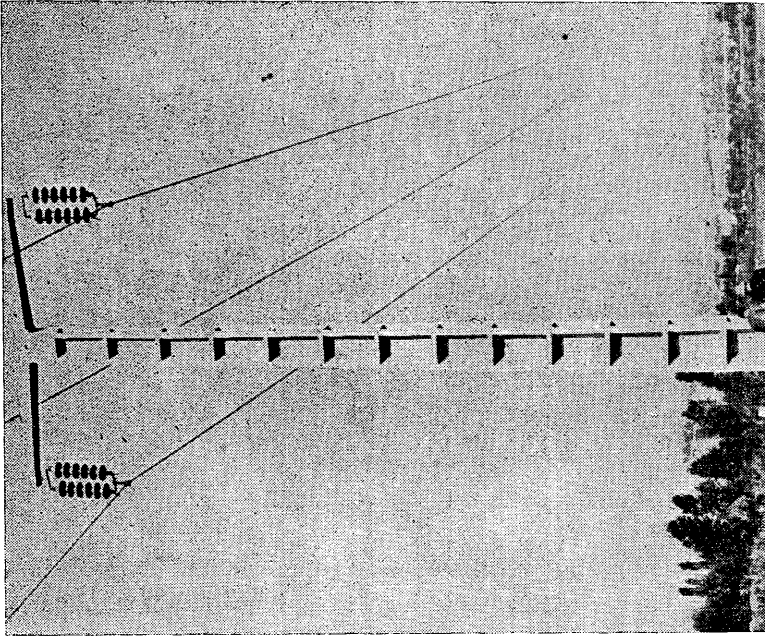
Foto. 35 — Enerji nakil hatları için inşa edilmiş ilkel gerilmeli beton direkler. Hasara uğramamıştır.

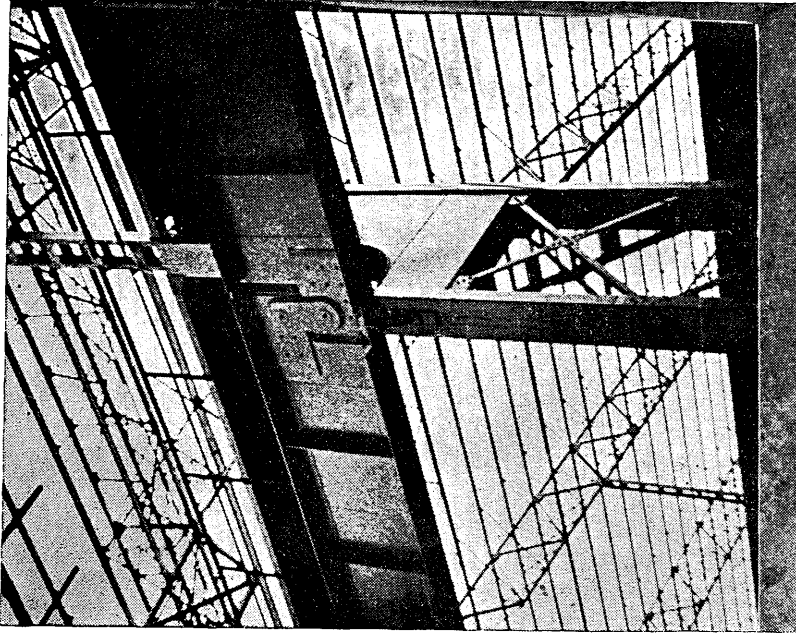
Foto. 36 — Çelik fabrika çerçevesi. Boyuna istikamette, makasları bağtayan basınç elemanları burkulmaya maruz kalmışlardır.

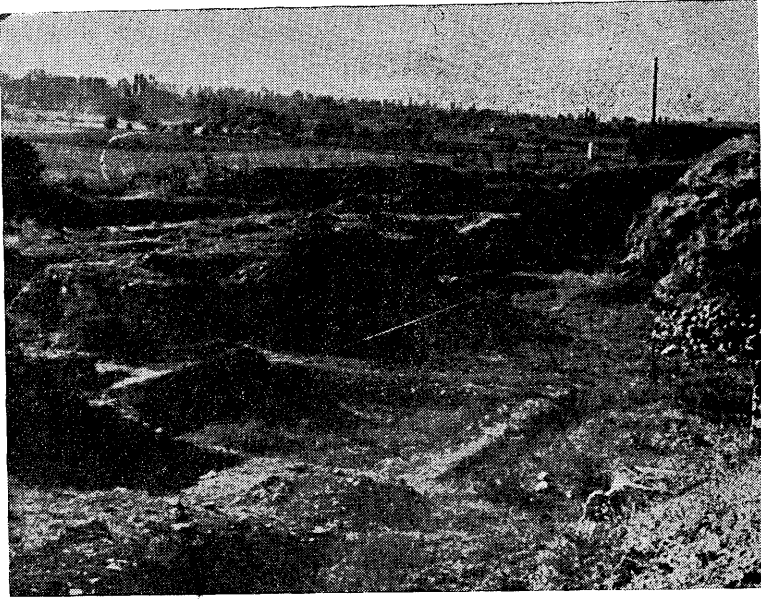
Foto. 37 — 518 yılındaki Depremde hasara uğramış «Skupi» eski şehrinin harabeleri.

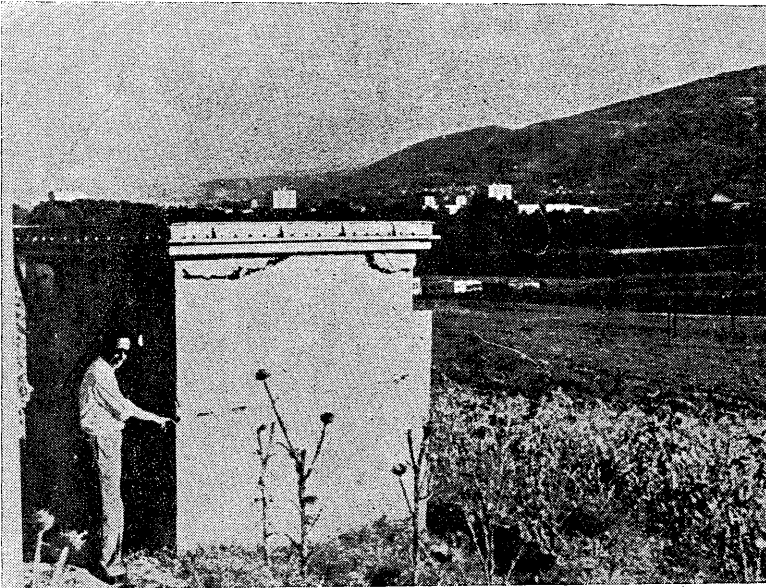
Foto. 38 — Şehrin merkezinden 4 km. mesafede, batıya doğru uzanan tepe üzerindeki küçük betonarme yapıdaki deprem hasarı.
