## 2011 Christchurch, Yeni Zelanda Depreminde Oluşan Boru Hasarları ve Modellerle Karşılaştırılması\*

Prof. Dr. Selçuk TOPRAK (Gebze Teknik Üni), Dr. Öğr. Üye. Engin NACAROĞLU (Pamukkale Üni.), Öğr. Gör. Muhammet CEYLAN (Gelişim Üni.), İnş. Yük. Müh. Gizem DÜNDAR

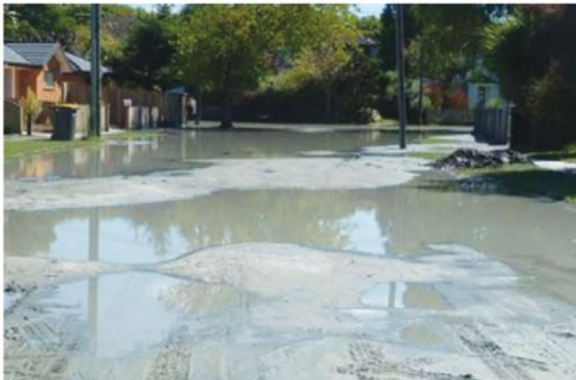
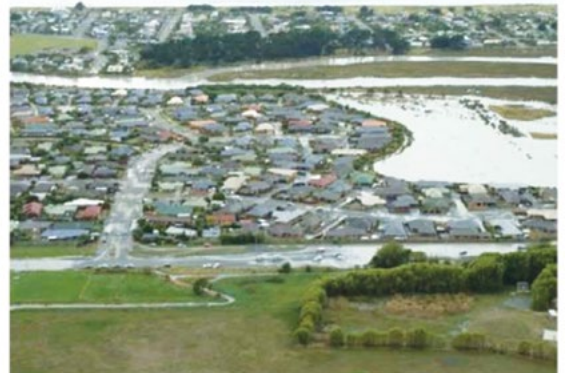
**Şekil 2. Christchurch şehri içinden sivilaşma örnekleri (Van Ballegooy ve diğ., 2014)**

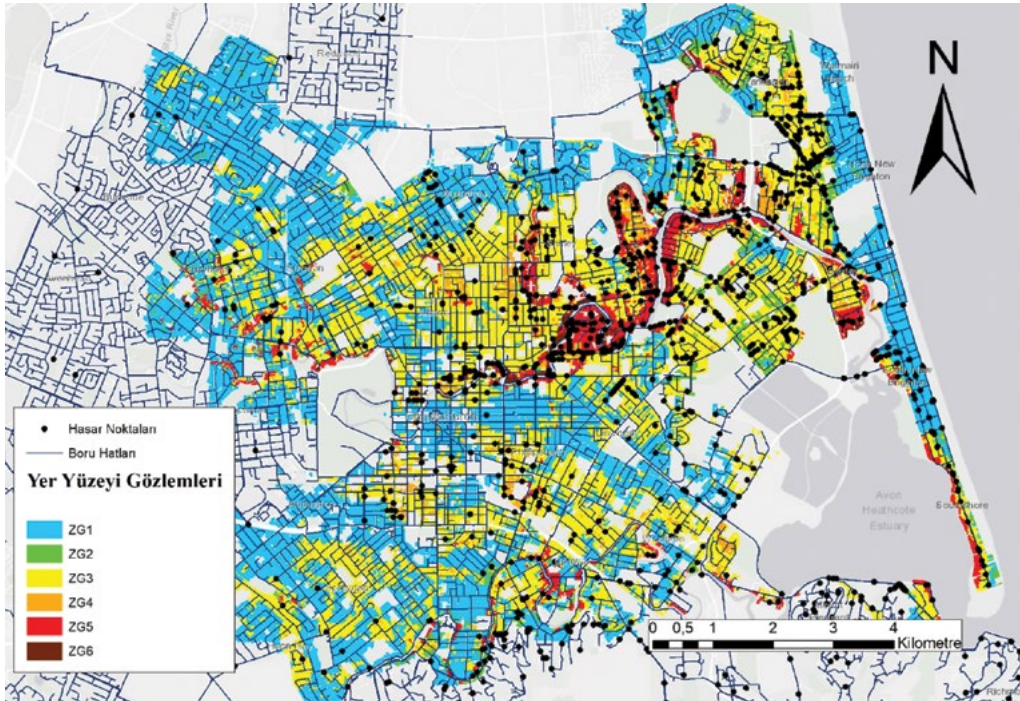
**Şekil 3. Christchurch şehri boruları, oluşan hasarlar ve zemin yüzeyindeki sıvılaşma gözlemleri**

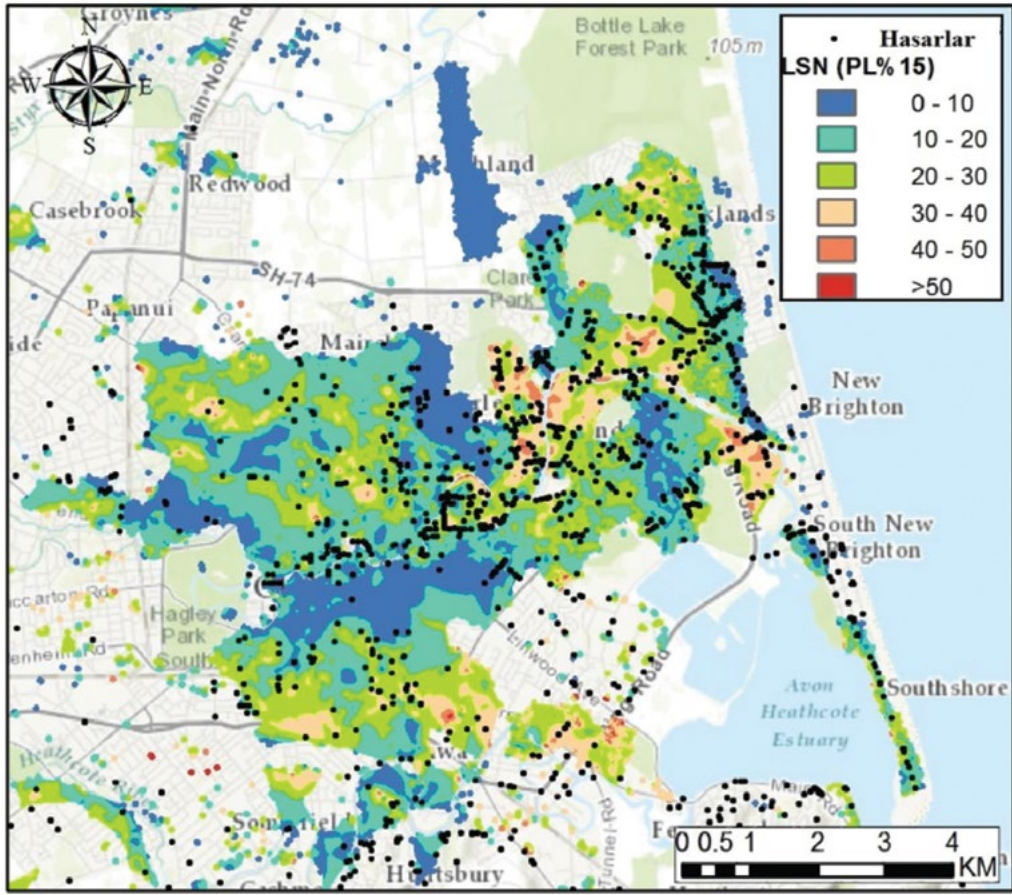
**Şekil 4. Christchurch şehri boru hasarları ve LSN dağılımı**

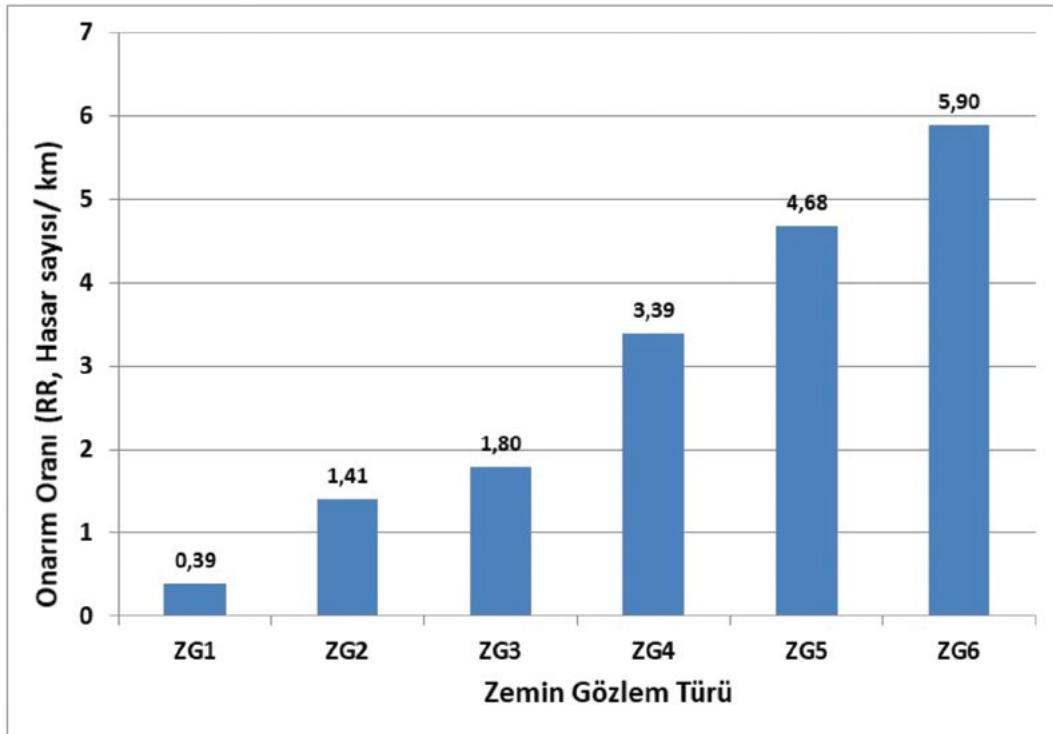
Boru onarım oranlarının sivilaşma gerçekleşen bölgelerde zemin yüzeyinde meydana gelen etkilere göre değişimini **Şekil 5** göstermektedir. Sivilaşma bölgesi içerisinde kalan ama yüzeyde belirgin sivilaşma etkileri gözlemlenmemiş ZG1 alanlarındaki ortalama boru onarım oranı değeri (RR = 0.39) sivilaşma dışı bölgedeki oranla (RR = 0.34) benzer çıkmıştır. Yüzeyde sivilaşma etkileri gözlemlenmesiyle birlikte boru onarım oranı

**Şekil 5. Christchurch şehrinde zemin yüzeyindeki sivilaşma gözlemlerine göre onarım oranları**

değerlerinde ciddi bir artış gerçekleşmiştir. Yüzeyde gözlemlenen sivilaşma etkileri arttıkça da ortalama onarım oranı değerleri hızla yükselmiştir. Bu etkiler boruların hem yatay hem düşey düzlemde ciddi etkilere maruz kaldığının bir göstergesidir. O'Rourke ve diğ. (2014) ve Toprak ve diğ. (2018) çalışmaları bu etkileri ve boru etkileşimini ayrıntılı olarak sunmuşlardır. Bu çalışmalar kapsamında uzaktan algılama yöntemleriyle yaklaşık bir boru uzunluğuna karşılık gelen mesafe aralıklarıyla (4-5 m) tespit edilen depreme bağlı yatay ve düşey yer değiştirmeler, gerek yatay ve düşey yönde ayrı ayrı gerekse her iki yönde birlikte değerlendirilen yer değiştirmelere boruların verdiği tepkilerin belirlenmesini sağlamıştır. Bir depremde yer hareketlerinin bu sıklıkla tespiti ve deprem sonucu oluşan boru hasarlarının analizinde kullanılması daha önce hiç mümkün olmamıştı. Boruların tepkileri göz önüne alınırken yatay yönde meydana gelen yer değiştirmeler birim şekil değiştirmeler (uzama oranları), düşey yöndeki yer hareketleri ise dönmeler olarak değerlendirilmektedir. Fiziksel olarak boru zemin etkileşimini tarif eden bu parametreler (birim şekil değiştirme ve dönmeler) kullanılarak geliştirilen boru hasar ilişkileri gelecek depremler için çalıştırılacak deprem senaryoları ve hasar tahminleri için özel önem arz etmektedir.

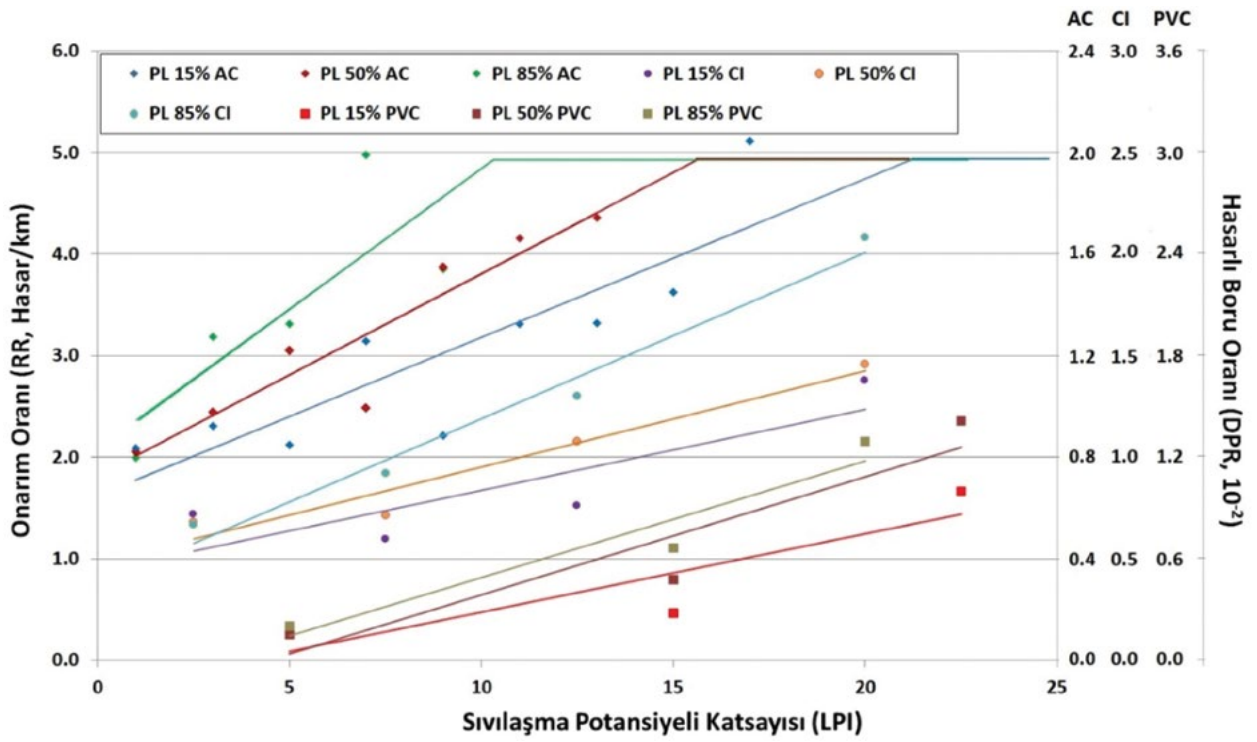
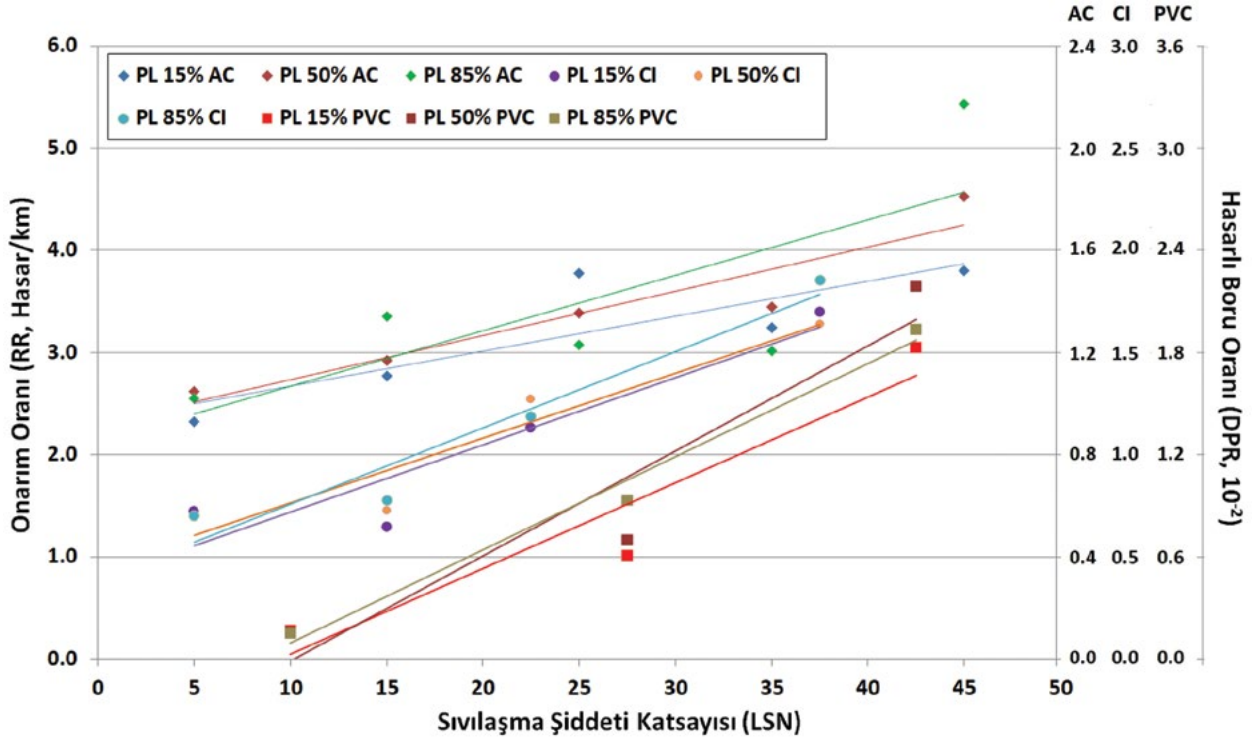
Şekil 6. Sıvılaşma olasılığı %15, %50, %85 ve AC, CI, PVC boru hatları için RR ve DPR'ye karşılık LSN ve LPI ilişkileri (Toprak ve diğ., 2019)

**Şekil 6** açık olarak göstermektedir ki PVC boru hatları en düşük, AC boru hatları ise geliştirilen tüm hasar ilişkilerinde en yüksek onarım oranı değerine sahiptir. CI hasar ilişkileri, AC ve PVC boru hattı ilişkilerinin yaklaşık ortalaması olarak elde edilmiştir. Ayrıca, daha yüksek sivilaşma kırılma parametre değerlerinde, AC, CI ve PVC boru hatları için regresyon çizgileri yakınsamaktadır. Burada dikkate alınan parçalı boru tipleri arasında PVC borunun en iyi performans vermesinin, daha fazla sünek ve PVC bağlantılarındaki nispeten büyük ekleme uzunluklarına sahip olmasına bağlanabilmektedir. Şekilde geliştirilen boru hasar ilişkilerinde PVC boru hattının nispeten iyi performansını yansıtmaktadır. PVC boru hatları için regresyonlar, bir eşik değeri aşıldığında PVC boru hatlarına zarar geldiği anlamına gelmektedir.

(a) LPI ve boru hasar ilişkileri

(b) LSN ve boru hasar ilişkileri
