# **DÜZCE-ZONGULDAK KARAYOLUNDA (D-655 KARAYOLU ÇİÇEKPINAR MEVKİİ) MEYDANA GELEN GÖÇMEYE İLİŞKİN İNCELEME VE DEĞERLENDİRME RAPORU**

**NİSAN 2021**

Düzce-Zonguldak karayolunda (D-655 karayolu Çiçekpınar mevkiinde), Akçakoca'dan Düzce istikametine giden yolda 26 Mart 2021 günü gece saatlerinde yol üzerinde yaklaşık 85 m. uzunluğunda bir kesimde göçme meydana gelmiştir. Meydana gelen göçme, istinat yapısı çeşitlerinden olan toprakarme duvar (donatılı toprak duvar) olan bölgede görülmüştür.

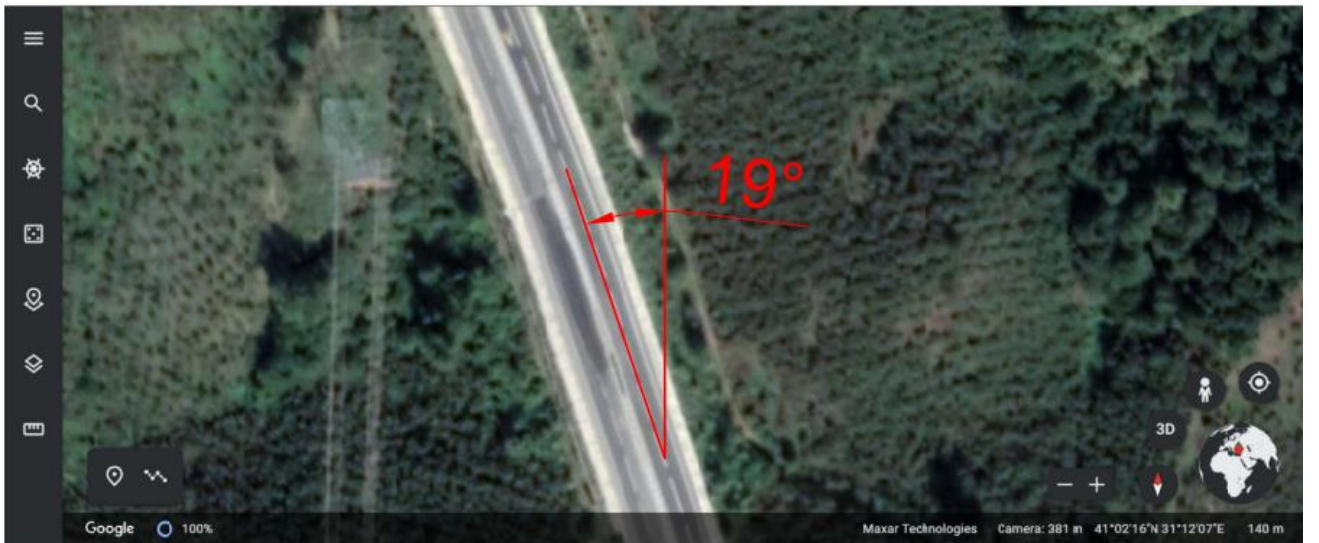
**Şekil-1: Göçme öncesinde yolun durumu – Eylül 2020 (Kaynak: Google Earth)**

- Rapor konusu göçmenin meydana geldiği Düzce- Akçakoca karayolu, 2 gidiş ve 2 dönüş olmak üzere toplam 4 şeritten oluşan bir bölünmüş yoldur. Yol kabaca kuzey-güney doğrultusunda uzanmakta olup Google Earth hava fotoğrafı üzerinden yapılan ölçüme göre kuzeyle doğuya doğru 19 derece açı yapmaktadır (Şekil-1).

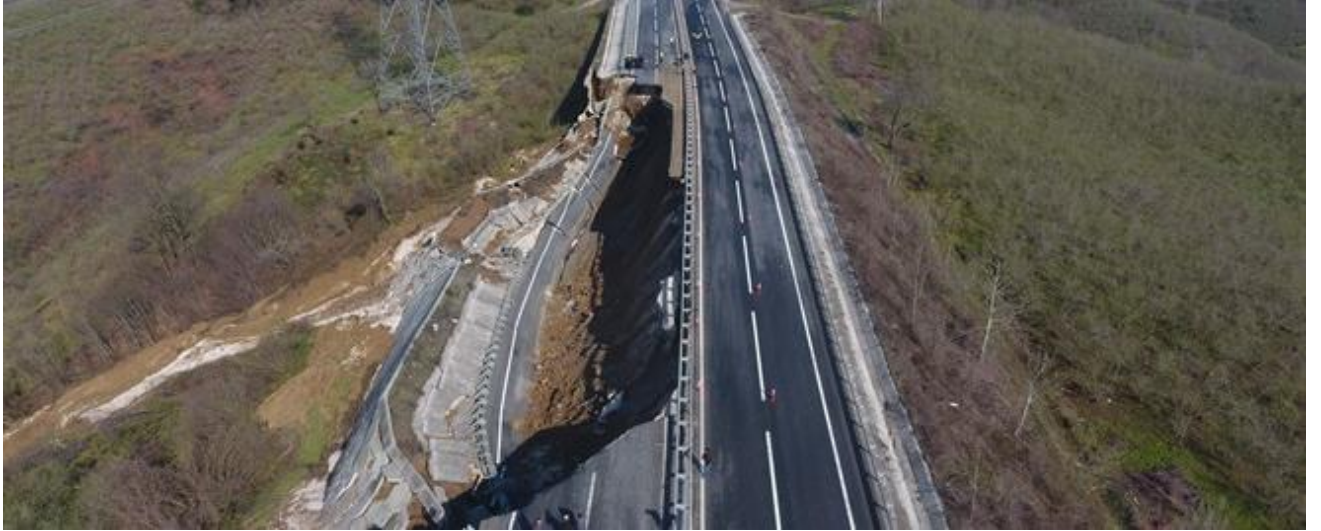
**Şekil-2: Göçmenin ertesi günü yolun durumu – 28 Mart 2021 (Kaynak: <https://www.memurlar.net/haber/962709>)**

- Yolun Çiçekpınar mevkiindeki yaklaşık 85 – 90 m'lik kısmında Akçakoca'dan Düzce'ye gidiş yönündeki iki şeridi tamamen göçmüş durumdadır (Şekil-2).
- Göçmenin yaşandığı kısımda arazi kotları yolun hem doğu hem de batı tarafında yoldan uzaklaştıkça alçalmaktadır. Bu durum Google Earth'ten alınan 3 boyutlu hava fotoğrafında da gözükmemektedir (Şekil-3). Ancak yolun batı tarafında topoğrafya doğu tarafına göre daha dik bir eğimle alçalmaktadır. Yolun her iki tarafında yola eşit mesafedeki noktalardeki göçme öncesi arazi kotları Şekil-3'te yaklaşık olarak verilmiştir. Buna göre göçen bölgede yol kotu yaklaşık +169 m, batı tarafında 60 – 70 m kadar mesafede yaklaşık +150 m, doğu tarafında aynı mesafede ise yaklaşık +161 m olarak gözükmemektedir.

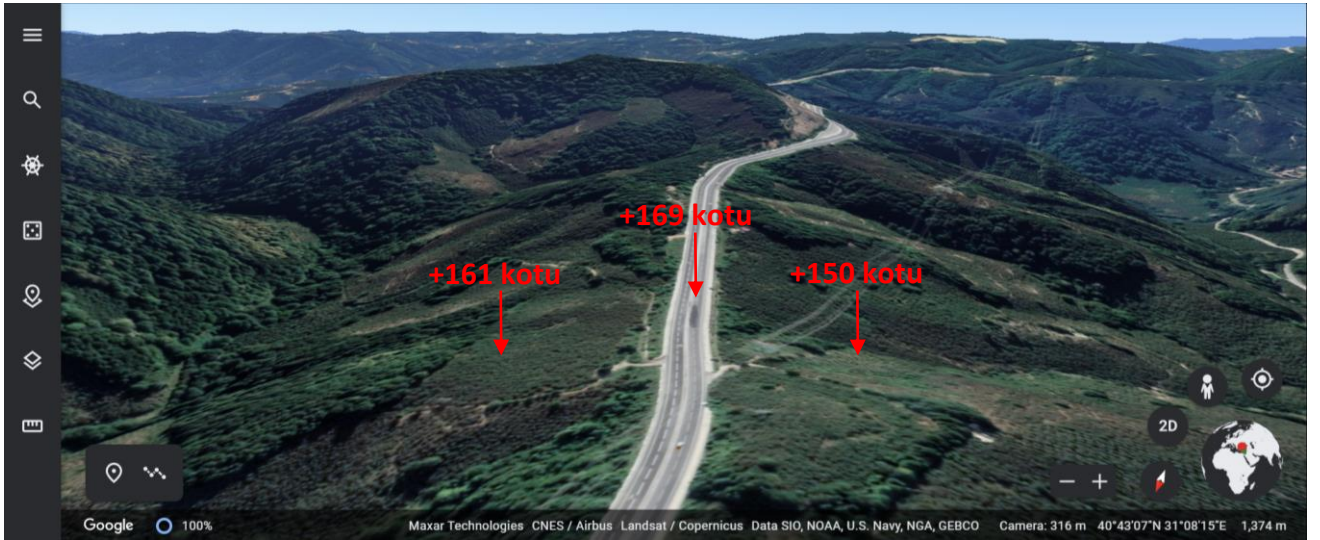
**Şekil-3: Yolun her iki tarafındaki arazi topoğrafyası ve yaklaşık kotlar (Kaynak: Google Earth)**

- Göçen kısmın kuzey ve güney taraflarında da yol kotlarının giderek yükseldiği, yaklaşık olarak Düzce istikametindeki güney kesiminde +203 m'ye, Akçakoca istikametindeki kuzey keisminde ise +183 m'ye kadar çıktığı anlaşılmaktadır. Burada belirtilen kotlar Google Earth programından alınmıştır.

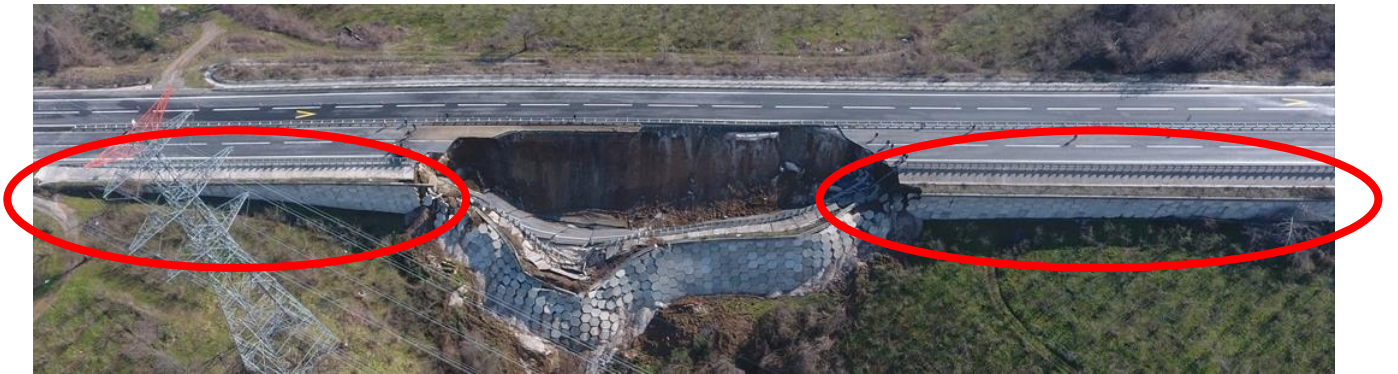
**Şekil-4: Göçme bölgesinin kuzey ve güney tarafında devam eden toprakarme duvar**

- Yolun bulunduğu kesimde bugünkü kotuna (+169 m) ulaşabilmek için arazinin dolgu yapılarak yükseltildiği, ve yol dolgusunun her iki tarafında dolguyu tutmak için "toprakarme sistem" istinad duvarı inşa edildiği görülmüştür. Düzce – Akçakoca karayolu da bu toprakarme istinad duvarlarının arka dolgusu üzerine inşa edilmiştir. Toprakarme istinad duvarı göçen bölgenin kuzey ve güney istikametlerinde yüksekliği azalarak devam

etmektedir (Şekil-4). Bölgenin genel topoğrafyası dikkate alındığında göçen bölge, kuzey-güney doğrultusunda uzanan iki vadinin arasındaki sırtı oluşturan tepelerden iki tanesinin ortasındaki en alçak kotta bulunmaktadır.

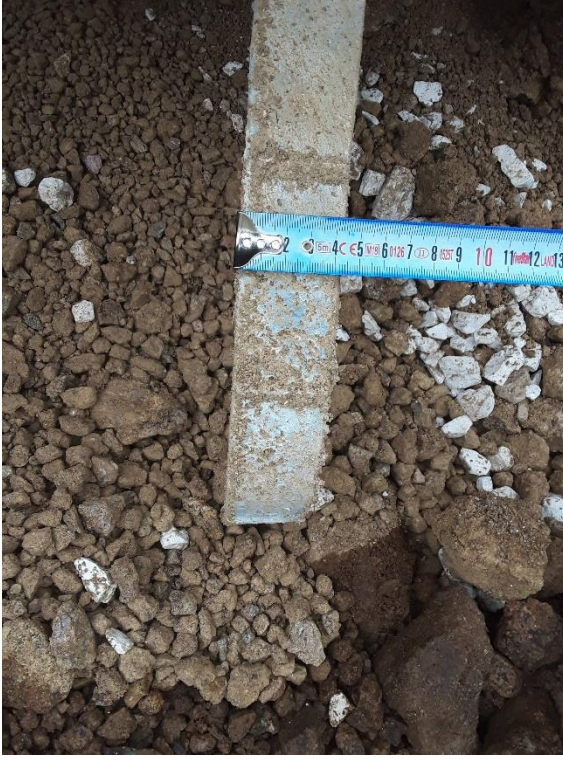
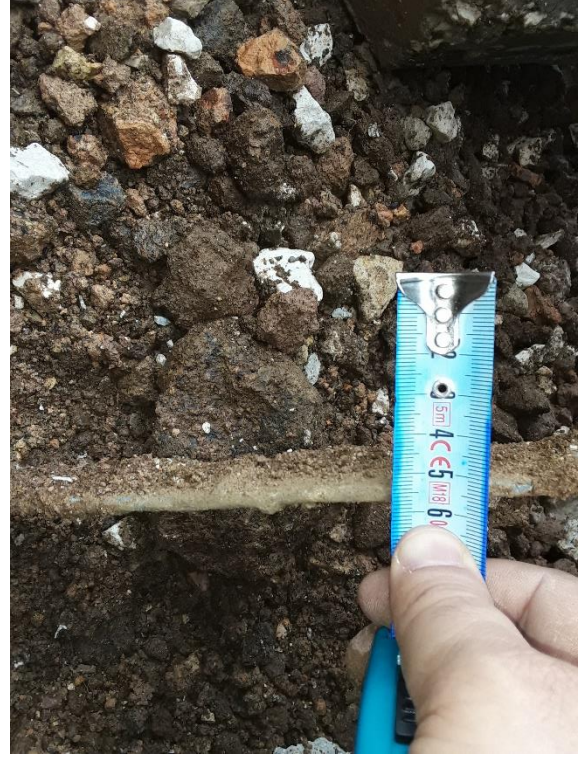
**Şekil-5: Zemin donatı şeritleri genişliği ve et kalınlığı**

- Toprakarme istinad duvarında zemin donatısı olarak 45 mm genişliğinde ve yaklaşık 5 mm kalınlığında galvanizli çelik şeritler kullanıldığı görülmüştür (Şekil-5). Zemin donatı şeritlerinin bir paneldeki yatay aralığı 105 cm, düşey aralığı ise 75 cm olarak ölçülmüştür (Şekil-6). Duvar cephe elemanı olarak ise yaklaşık 17 cm kalınlığında, altıgen şekilli prekast betonarme paneller kullanıldığı görülmüştür (Şekil-7).

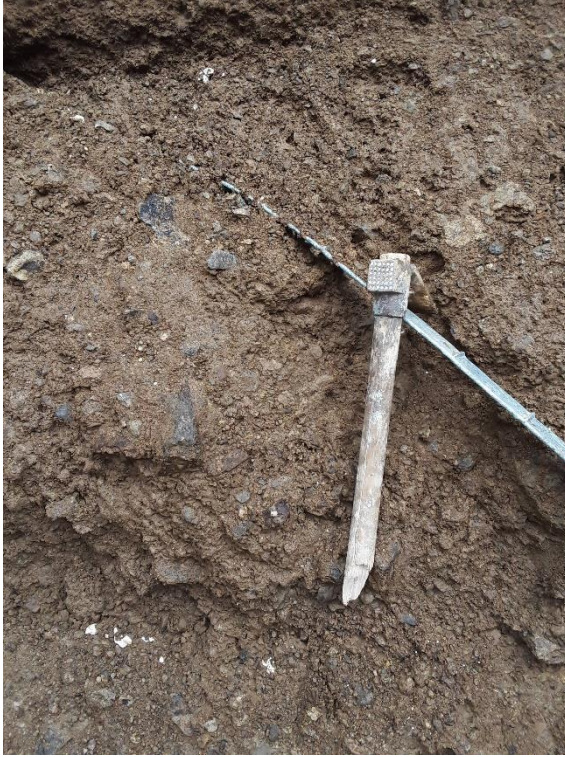
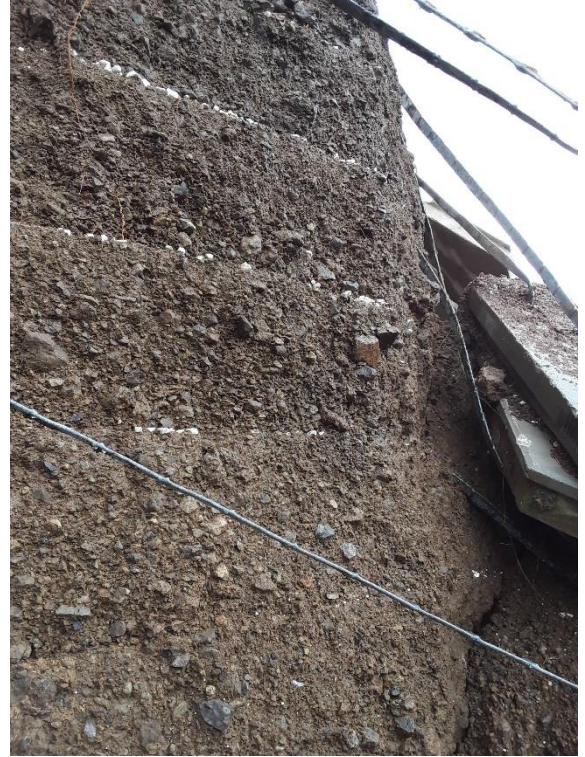
**Şekil-8: Donatılı dolgu malzemesi içeriği**

- Donatı şeritlerini çevreleyen dolgu tabakası yakından incelenmiş ve elle muayeneler yapılmıştır. Basında yer alan uzaktan çekilmiş fotoğraflarda kahverenkli olması nedeniyle kil ağırlıklı olduğu düşünülen donatılı dolgu tabakasında bu nedenle Hand Vane (El Veyni) deneyi yapılmak istenmiş, ancak dolgunun granüler yapısı ve bünyesinde bulunan orta - iri çakıllar nedeniyle Vane aleti dolgu zemine batırılamamıştır. Donatılı dolgu zemin tabakasının içeriği aşağıda Şekil-8’de görülmektedir. Dolgunun uzaktan çekilen resimlerden tahmin edildiği gibi killi değil, granüler bir yapıya sahip olduğu anlaşılmıştır. Ancak granülometri belirlemek amacıyla numune alma imkanı bulunamamıştır. Dolgunun sıkışma oranı hakkında da sadece görsel inceleme ile sağlıklı bir yorum yapılması söz konusu değildir. Öte yandan göçme sonrası oluşan yığının içinden alınmış olan dolgu malzemesi numunelerinde ise kil oranının daha yüksek olduğu görülmüştür. Bu durum duvar imalatında kullanılmış olan dolgu malzemesi granülometrisinin homojen olmadığı ve bölümden bölüme değiştiği izlenimini vermektedir.

- Donatı şeritlerini çevreleyen dolgu tabakasının büyük ölçüde orta – iri çakıllar içeren granüler yapıda olduğu görülmüş, ancak numune alma imkanı bulunamamıştır. Dolgunun sıkışma oranı hakkında da sadece görsel inceleme ile sağlıklı bir yorum yapılması söz konusu değildir. Göçme sonrası oluşan yığının içinden alınmış olan dolgu malzemesi numunelerinde ise kil oranının daha yüksek olduğu görülmüştür. Bu durum duvar imalatında kullanılmış olan dolgu malzemesi granülometrisinin homojen olmadığı ve bölümden bölüme değiştiği izlenimini vermektedir.

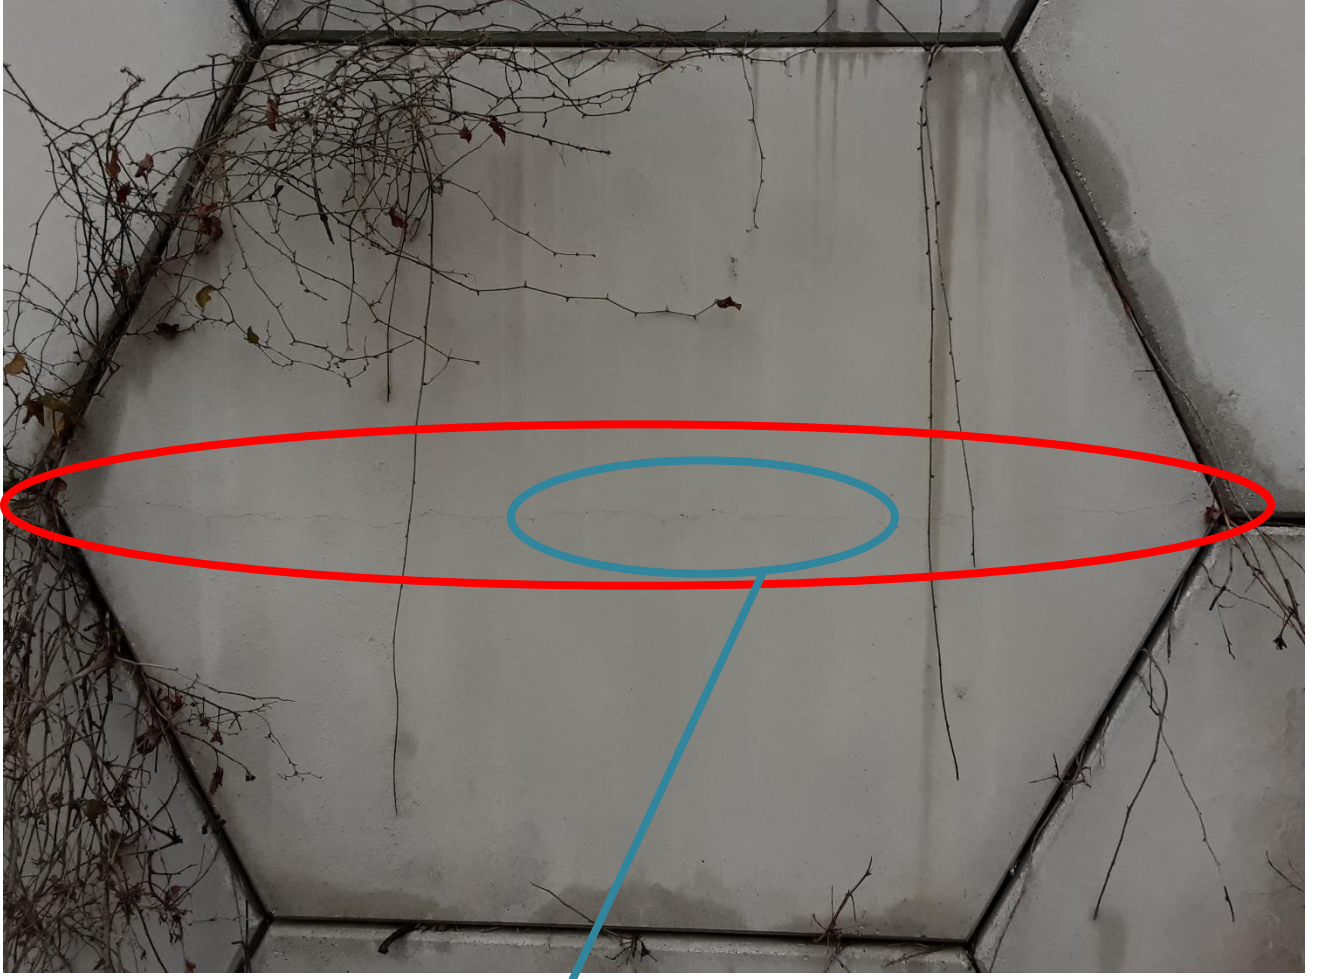
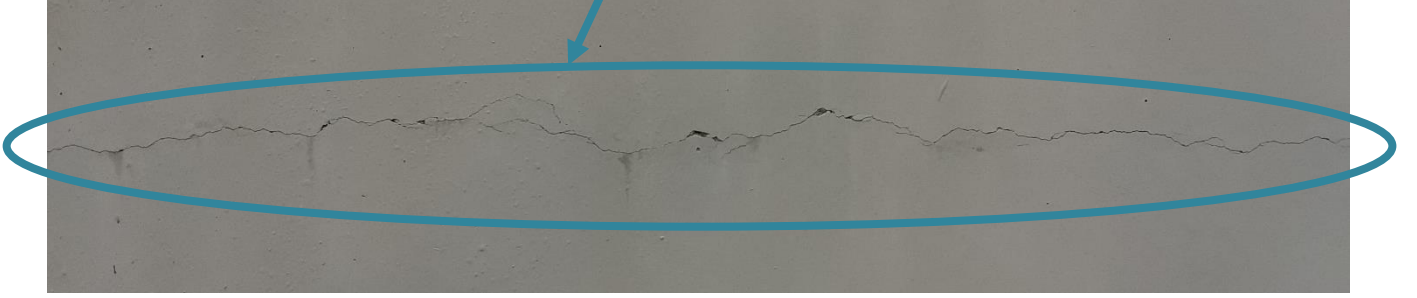
- Göçen bölgenin güney tarafında ayakta kalan toprakarme duvar prekast cephe elemanlarının bazılarında çatlaklar bulunduğu tespit edilmiştir (Şekil-9, Şekil-10).

**Şekil-9: Prekast cephe elemanında görülen yatay çatlak**

- Göçen bölgenin güney tarafında ayakta kalan toprakarme duvar prekast cephe elemanlarının bazılarında çatlaklar bulunduğu tespit edilmiştir.
- Toptan göçmenin sebebinin taban zeminine gerek duvar gövdesi içinden sızarak, gerekse duvarın ön tarafında meydana gelen yağışlarla doğrudan girerek ulaşan suların duvarın oturduğu zemini zaman içinde yumuşatması ve yumuşayan zeminde meydana gelen stabilite kaybı olduğu düşünülmektedir. Ayrıca çöken duvarın ön tarafında arazi topoğrafyasının alçalmasının, taban zeminindeki suyun kısa yoldan drene olabilmesine sebep olduğu ve bu durumun göçmenin sebeplerinden biri olduğu düşünülmektedir.

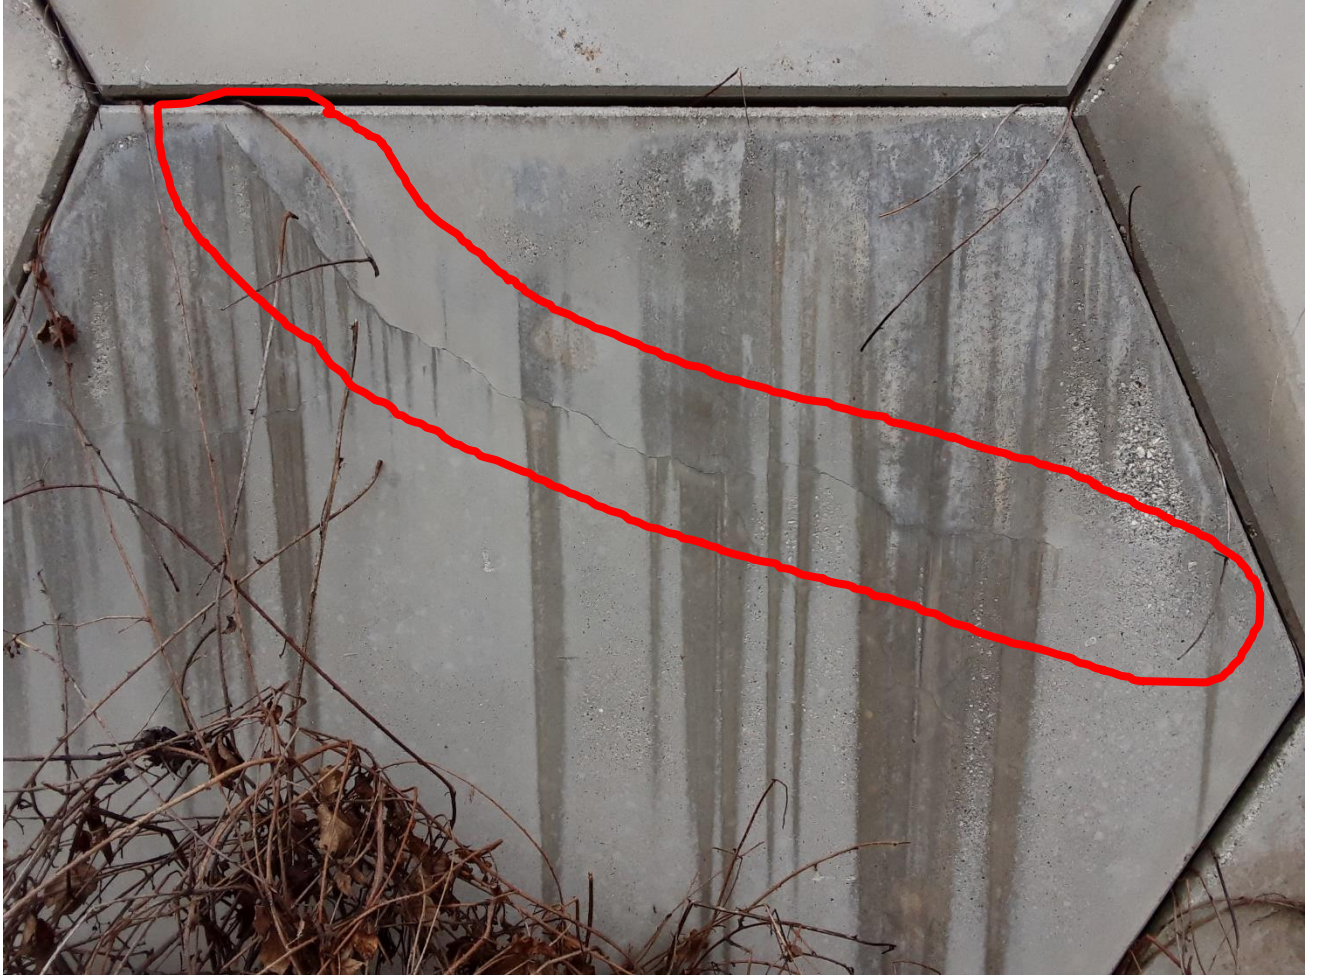
**Şekil-10: Prekast cephe elemanında görülen çapraz çatlak**

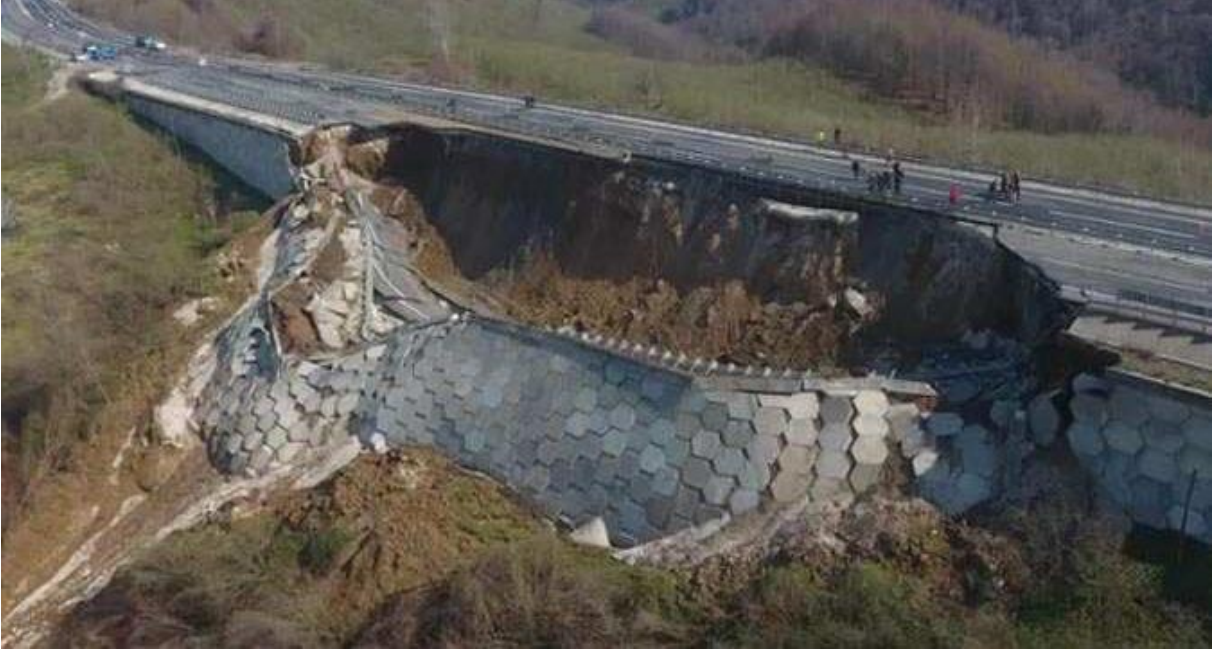
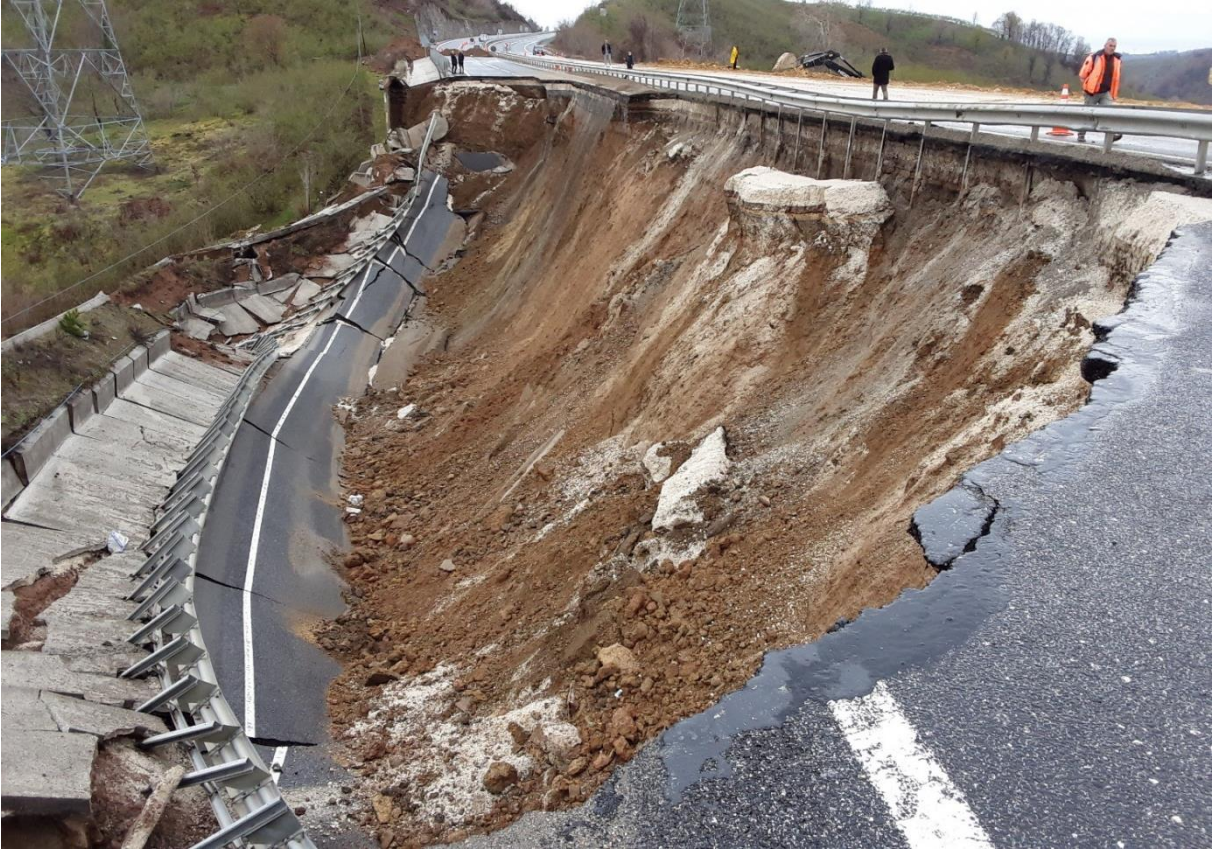
1. Göçme sonrası ortaya çıkan geometri incelendiğinde, yaşanan olayın "toptan göçme" olarak cereyan ettiği anlaşılmaktadır. Aşağıda Şekil-11'de verilen genel görünüm fotoğraflarında bu durum açıkça görülebilmektedir. Toptan göçme mekanizmasında istinad duvarı, tüm yatay ve düşey elemanlarıyla birlikte ve gövde bütünlüğü büyük ölçüde korunarak, duvar tabanının altında oluşan bir kayma yüzeyi boyunca duvarın alt kısmının öne doğru kaymak ve duvarın topuk bölgesinde zeminde bir kabarma oluşmak suretiyle göçme durumuna geçmektedir.

**Şekil-11a: Göçme bölgesi genel görünümü**

**Şekil-11b: Göçme bölgesi genel görünümü**

2. Toptan göçme genellikle istinad duvarının oturduğu taban zemininin duvar yükleri altında yeterli stabiliteyi sağlayamamasından kaynaklanan bir göçme türüdür. Bu durum istinad duvarı açısından bir "dış stabilite" yetersizliğidir. Taban zemininin bu zafiyeti duvar inşaatını takiben kısa süre içinde kendini gösterebildiği gibi, özellikle kohezyonlu (killi) zeminlerde yüklemenin (duvar inşaatının) gerçekleşmesinden uzun yıllar sonra da yavaş yavaş ortaya çıkabilmektedir. Uzun süre yük altında kalan kohezyonlu zeminlerde bu yükün etkisiyle zemin danelerinin etrafını saran boşluk suyu yavaş yavaş drene olmakta, ortamdan uzaklaşan suyun yarattığı boşluğu zemin kendi içinde sıkışmak suretiyle doldurmaktadır. Bu durum zemin yüzeyine genellikle "oturma çatlakları" olarak yansımaktadır. Drenajlı duruma geçen kohezyonlu zeminde kayma mukavemetinin etkin parametresi olan "kohezyon" değeri 5 – 15 kPa gibi çok düşük değerlere kadar azalabilmekte, buna mukabil zemin danelerinin birbirine yaklaşmasının bir sonucu olarak "içsel sürtünme açısı" yükselmektedir. Zemin parametrelerindeki bu değişimin ancak zeminde gözle görülür mertebede bir deformasyon oluşmasıyla gerçekleşebileceği dikkate alınması gereken önemli bir husustur. Bu deformasyon drenajlı duruma geçen zemine oturan yapılarda stabilite kaybına yol açabilmektedir.

3. Toptan göçmenin sebebinin taban zeminine gerek duvar gövdesi içinden sızarak, gerekse duvarın ön tarafında meydana gelen yağışlarla doğrudan girerek ulaşan suların duvarın oturduğu zemini zaman içinde yumuşatması ve yumuşayan zeminde meydana gelen stabilite kaybı olduğu düşünülmektedir. Ayrıca yukarıda açıklanan "drenajlı duruma geçiş" mekanizmasının da bu göçmede etkili olduğu söylenebilir. Çöken duvarın ön tarafında arazi topoğrafyasının alçalmasının, taban zeminindeki suyun kısa yoldan drene olabilmesine sebep olduğu ve bu durumun göçmenin sebeplerinden biri olduğu düşünülmektedir.

Rapor konusu yol göçmesinin nedenlerinin daha kesin bilgilere dayandırılarak belirlenebilmesi için, yeterli sayı ve derinlikte sondajlar, jeofizik sismik kırılma, sismik yansıma ve elektrik rezistivite deneyleri, sondaj kuyuları içinde yeterli sayıda Presiyometre deneyleri ve sondajlardan ve donatılı dolgu zemininden alınacak numuneler üzerinde zemin cinsine uygun laboratuvar deneylerini içeren detaylı bir zemin etüdü çalışması yapılmalıdır. Ayrıca toprakarme istinad duvarı geoteknik/statik projeleri ve hesap raporu da incelenmelidir. İlave olarak sahada hareketin devam edip etmediğinin hassas olarak belirlenebilmesi için sondaj kuyularının inklinometre kuyusuna dönüştürülmesi ve periyodik olarak inklinometre ile yatay deplasman ölçümleri yapılması da gerekli görülmektedir.

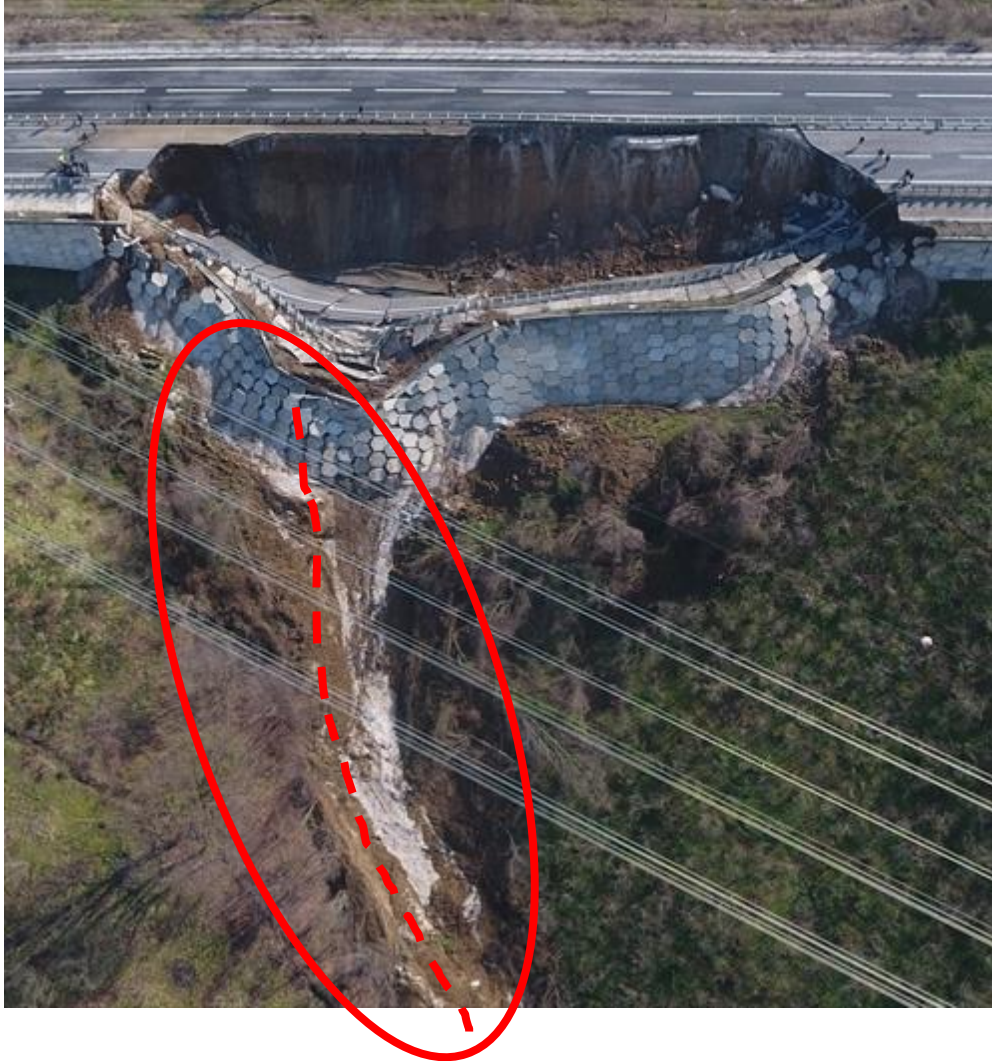
6. Basında yer alan ve göçen bölgeyi karşıdan gösteren havadan çekilmiş fotoğraflar incelendiğinde, duvarın karşıdan bakıldığında sağ tarafının (güney tarafı, Düzce istikameti) göçme sonrasında gövde bütünlüğünün büyük ölçüde korunduğu, sol tarafının ise tamamen dağıldığı ve sağ tarafa göre daha uzak mesafeye ulaşan bir kayma hareketi yaptığı (öne doğru daha fazla deplase olduğu) gözükmemektedir (Şekil-12). Bu durumun, sol tarafın önünde aşağıya doğru batı yönüne doğru uzanan bir su yolu bulunmasından kaynaklandığı düşünülmektedir. Resimde kırmızı çerçeve içinde kesikli çizgiyle yaklaşık olarak gösterilmiş olan bu su yolu duvar inşa edildiği sırada mevcut olabileceği gibi duvar inşaatından sonra meydana gelen yağışlarla da oluşmuş olabilir. Duvarın göçmeye önce buradan başladığı, sağ tarafın daha sonra göçtüğü tahmin edilmektedir.

**Şekil-12: Göçen bölgenin karşıdan görünümü ve duvar önündeki su yolu**

7. Duvarın ön tarafında arazi kotlarının giderek alçalması standart bir durum olmayıp bunu yaratabileceği olumsuzluklara karşı proje aşamasında tedbirler alınmalı ve tedbirler uygulama sırasında hayata geçirilmelidir. Ancak duvarın ön tarafında oluşmuş olan su yolu duvarın tasarımı yapılırken sahadaki topoğrafyanın dikkate alınmadığı izlenimini uyandırmaktadır.

- Duvarın ön tarafında arazi kotlarının giderek alçalması standart bir durum olmayıp bunu yaratabileceği olumsuzluklara karşı proje aşamasında tedbirler alınmalı ve tedbirler uygulama sırasında hayata geçirilmelidir. Ancak duvarın ön tarafında oluşmuş olan su yolu duvarın tasarımı yapılırken sahadaki topoğrafyanın dikkate alınmadığı izlenimini uyandırmaktadır.

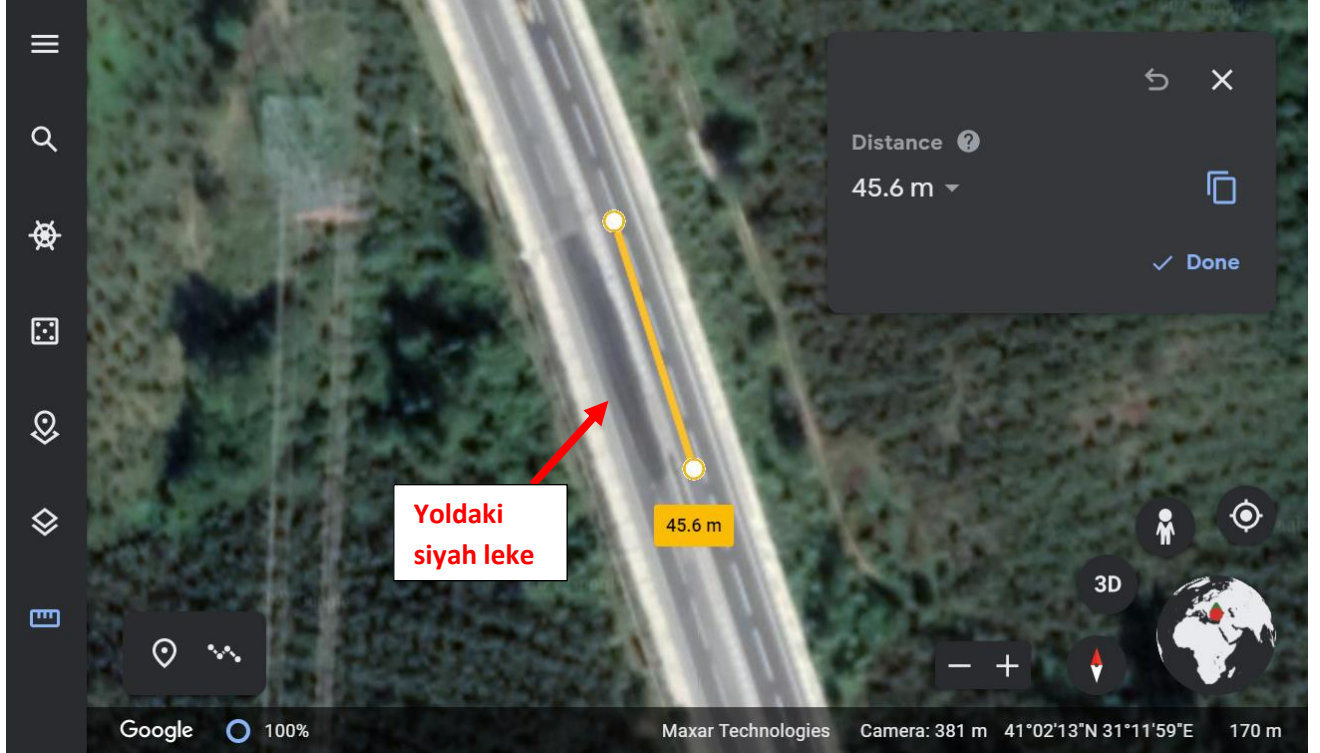
8. Göçmenin meydana geldiği bölgenin Google Earth programından alınan Eylül 2020 tarihli hava fotoğrafında, tam göçmenin meydana geldiği yerde yaklaşık 45 m uzunluğunda siyah renkli bir leke bulunduğu görülmektedir. Bu durum yolun bu bölgesinde daha önce bir çatlak meydana geldiğini ve onarım yapıldığı izlenimini uyandırmaktadır (Şekil-13). Aynı bölgede Google Earth programında sokak görünümüne geçildiğinde ise mastik türü bir malzemeyle yapıldığı tahmin edilen bu tamirin izleri net olarak görülebilmektedir (Şekil-14). Bu durum, yolda göçme meydana gelebileceğinin işaretinin daha önce ortaya çıktığı anlamına gelmektedir.

**Şekil-13: Göçen bölgenin Eylül 2020 tarihli hava fotoğrafında gözüken siyah leke (Kaynak: Google Earth)**

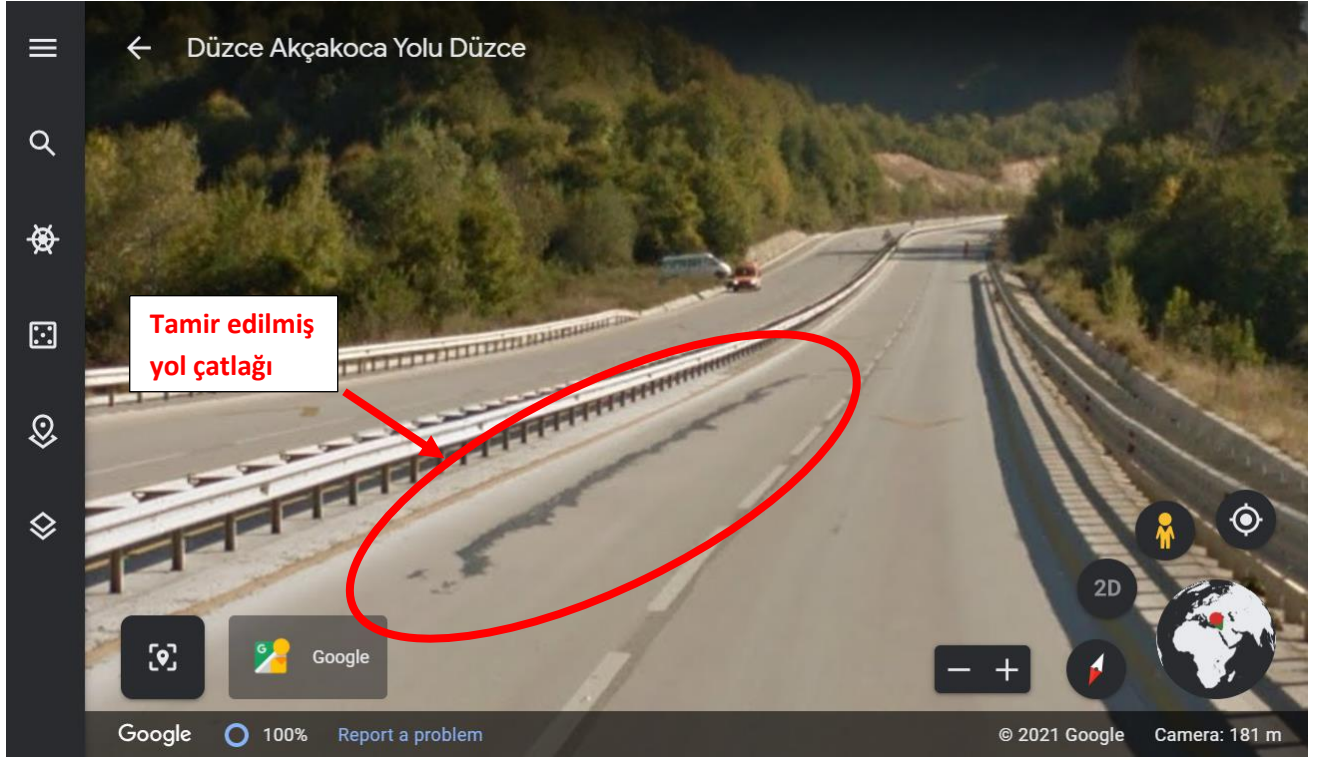
**Şekil-14: Göçen bölgede tamir edilmiş olan yol çatlağı (Kaynak: Google Earth)**

- Göçmenin meydana geldiği alanın Eylül 2020 tarihli Google Earth sokak görünümünde mastik türü bir malzemeyle bir çatlak tamiri yapıldığı görülmektedir. Bu durum, yolda göçme meydana gelebileceğinin işaretinin daha önce ortaya çıktığı anlamına gelmektedir.
