06 Şubat 2023

Kahramanmaraş-Pazarcık (Mw=7.7) ve Kahramanmaraş-Elbistan (Mw=7.6)  
Depremleri Sonrası

# ADİYAMAN ve BÖLGESİ HASAR TESPİT ÇALIŞMALARI ve GÖZLENEN HASARLARIN DEĞERLENDİRİLMESİ

Dr. Baykal HANCIOĞLU

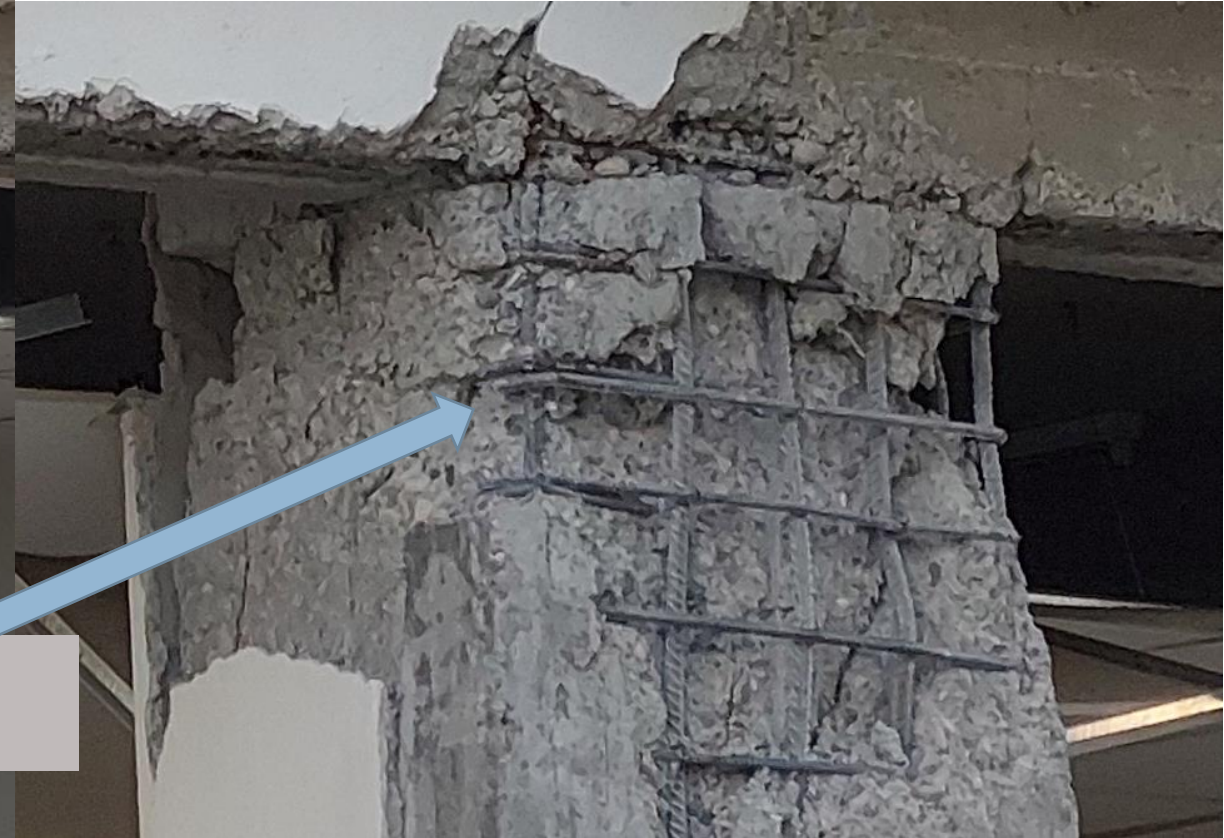
KUVVETLİ KİRİŞ- ZAYIF KOLON

- KOLONDA PLASTİK MAFSALLAŞMA
- KABUK BETONDA EZİLME VE DONATI BURKULMASI

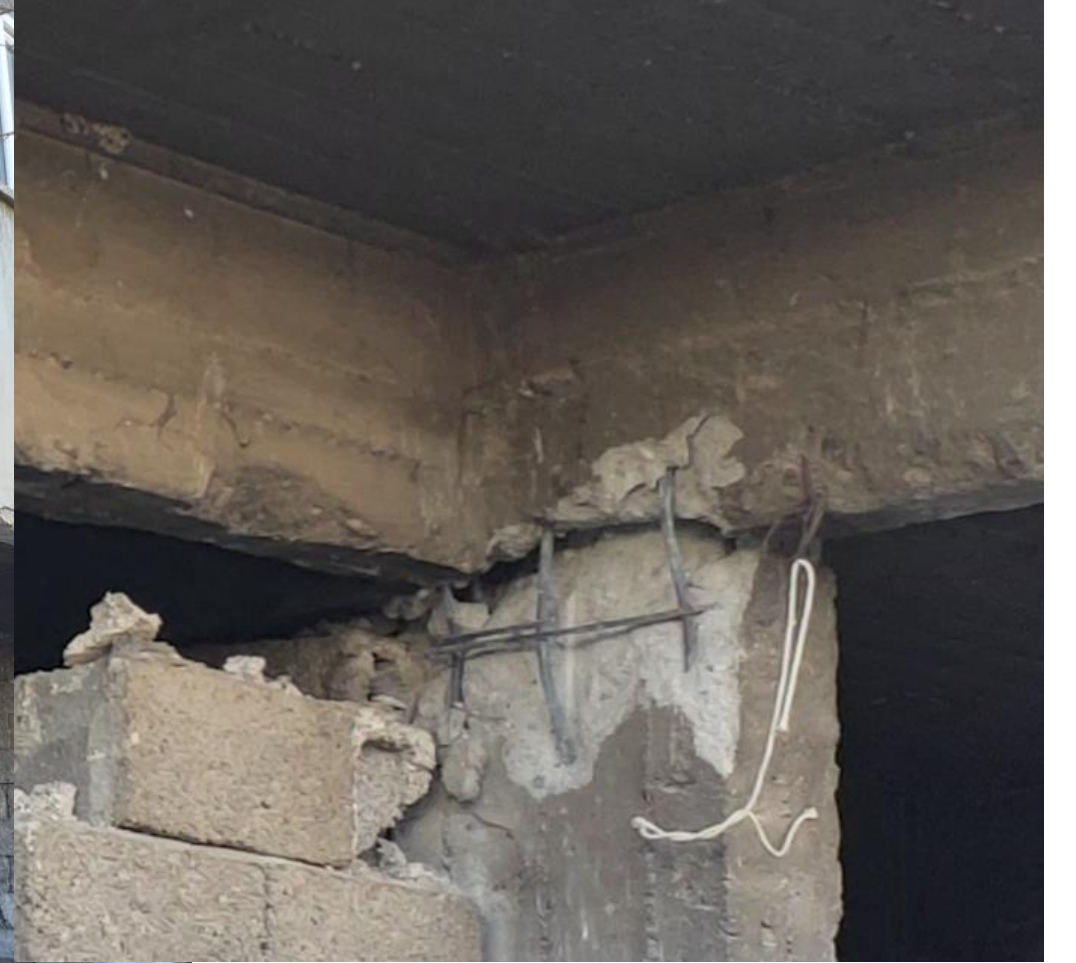
KUVVETLİ KİRİŞ-ZAYIF KOLON

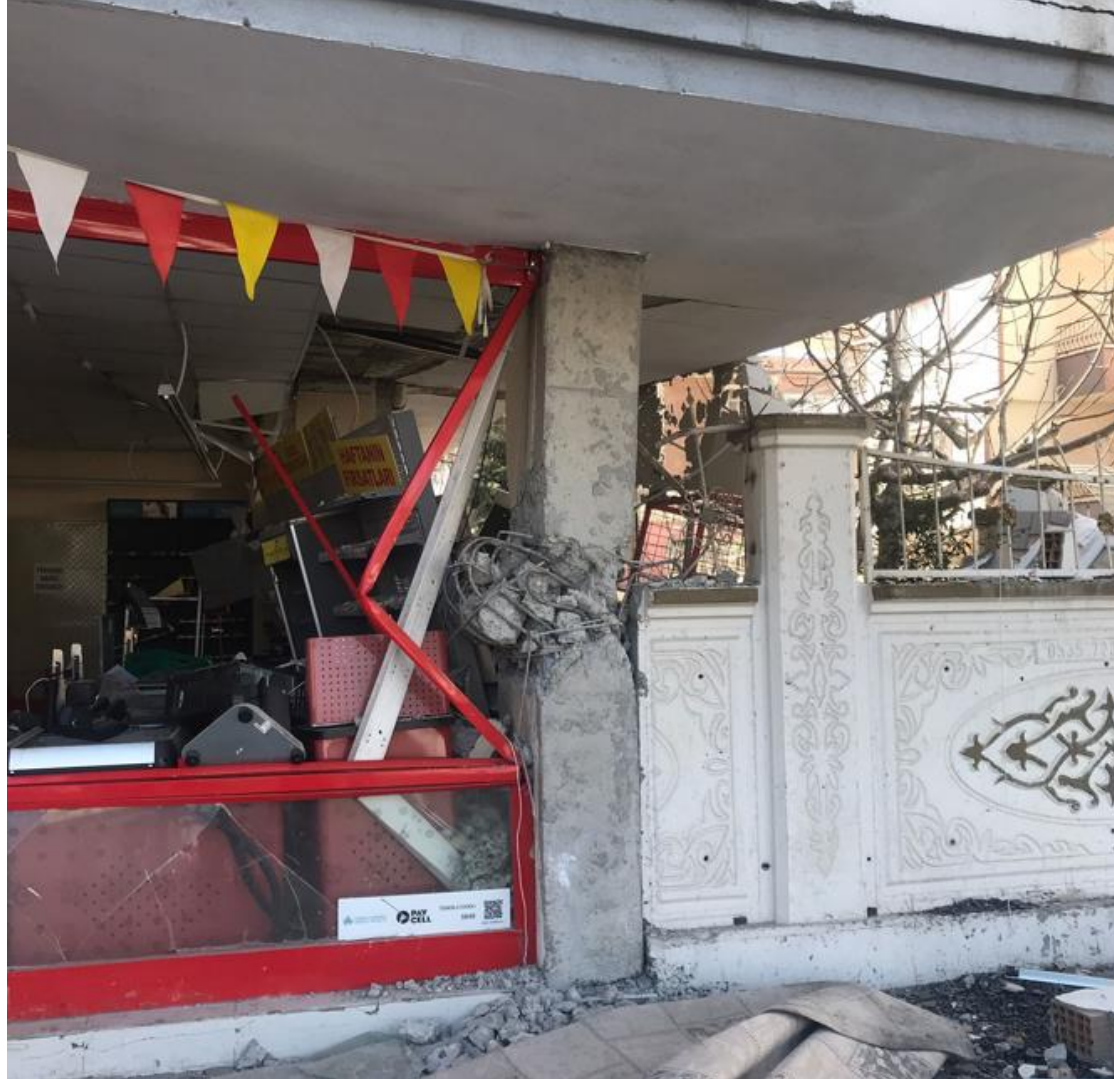
KISA KOLON  
DAVRANIŞINDAN DOLAYI  
KESME HASARI

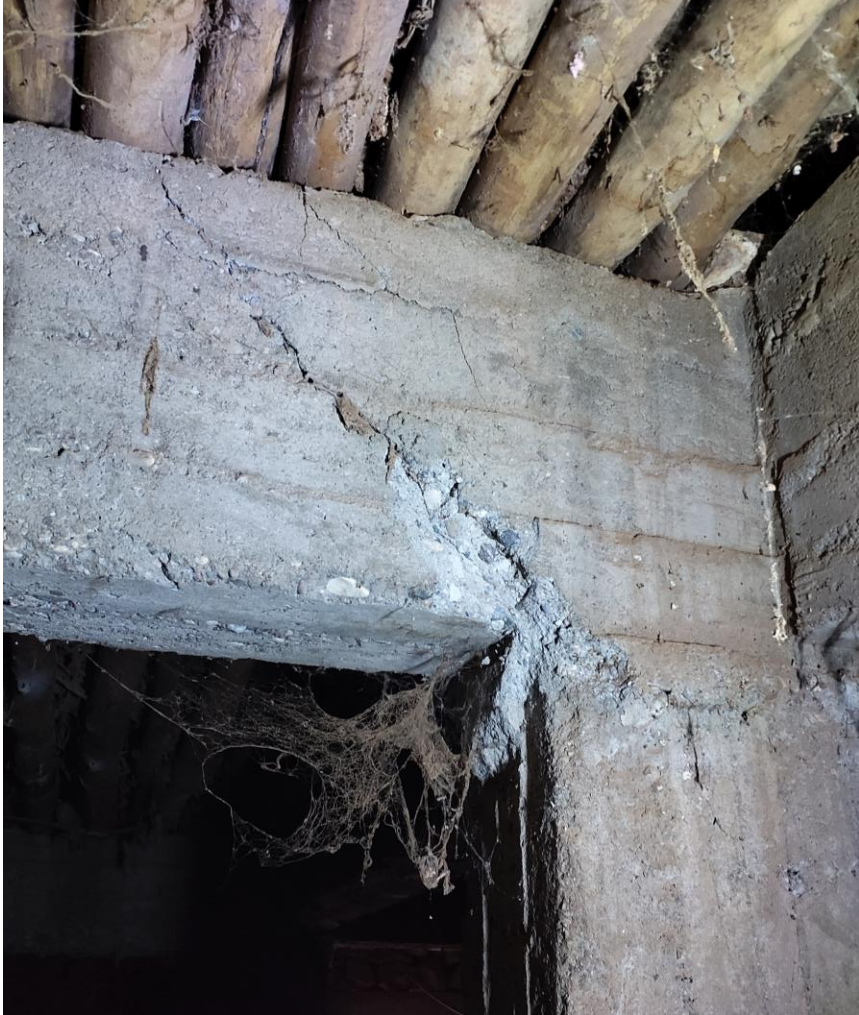
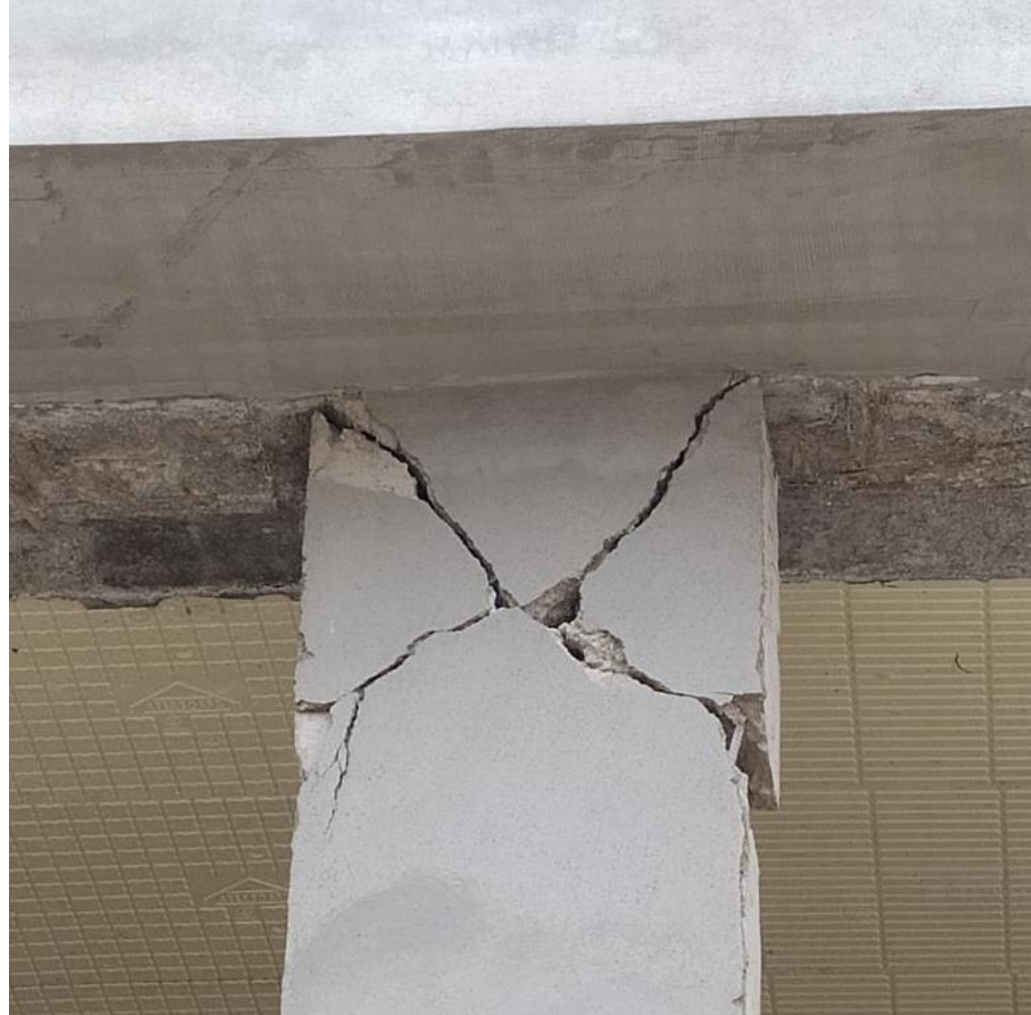
KESME HASARLARI

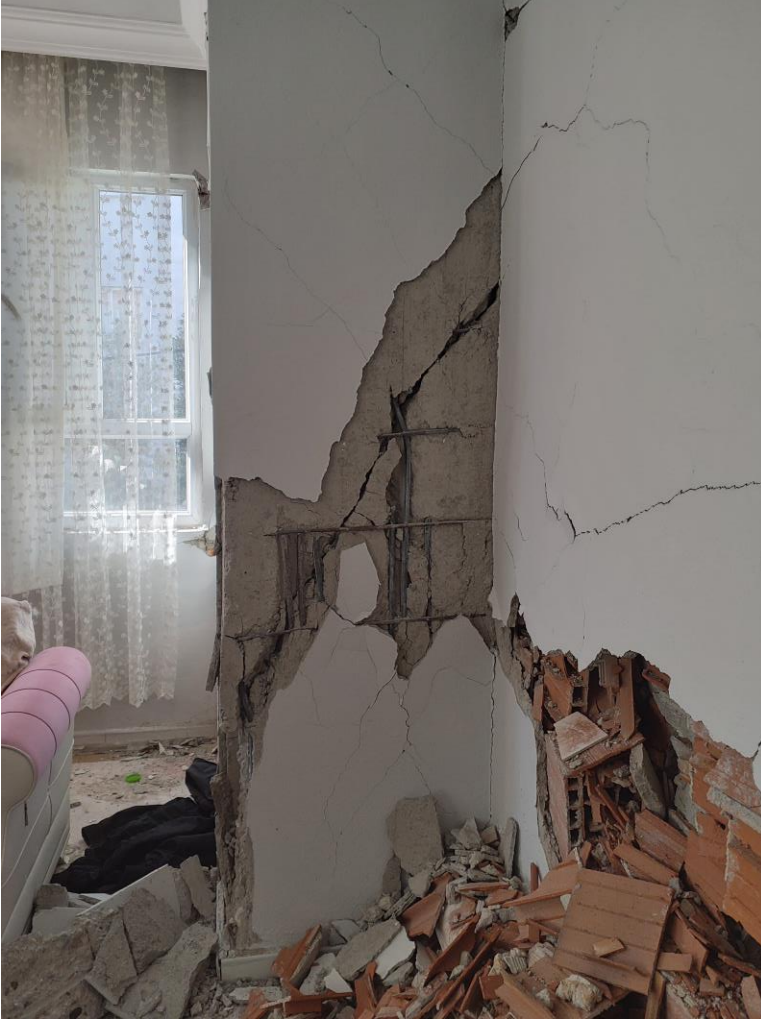
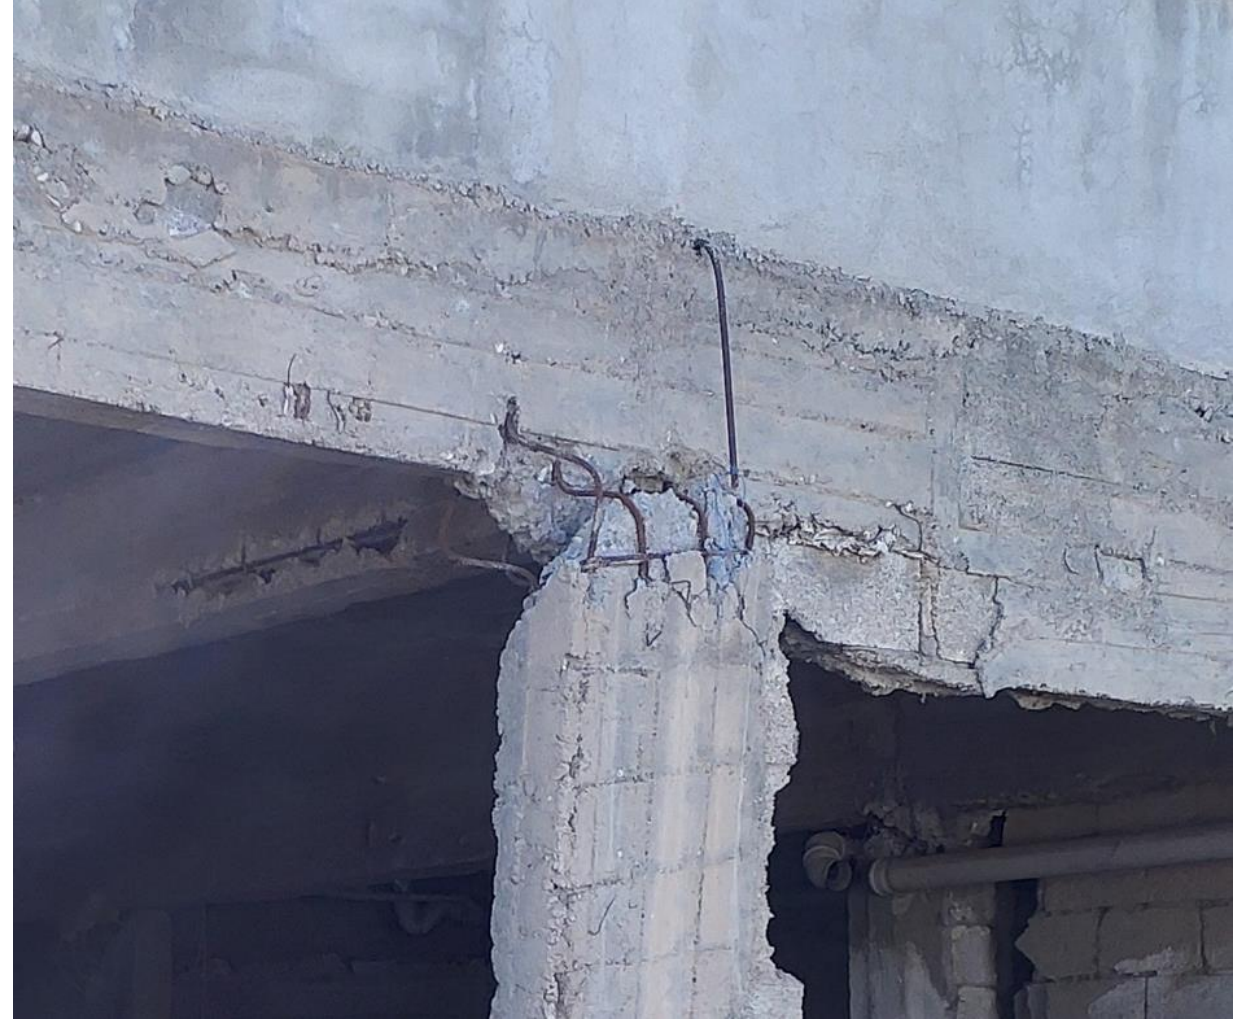
KESME HASARLARI

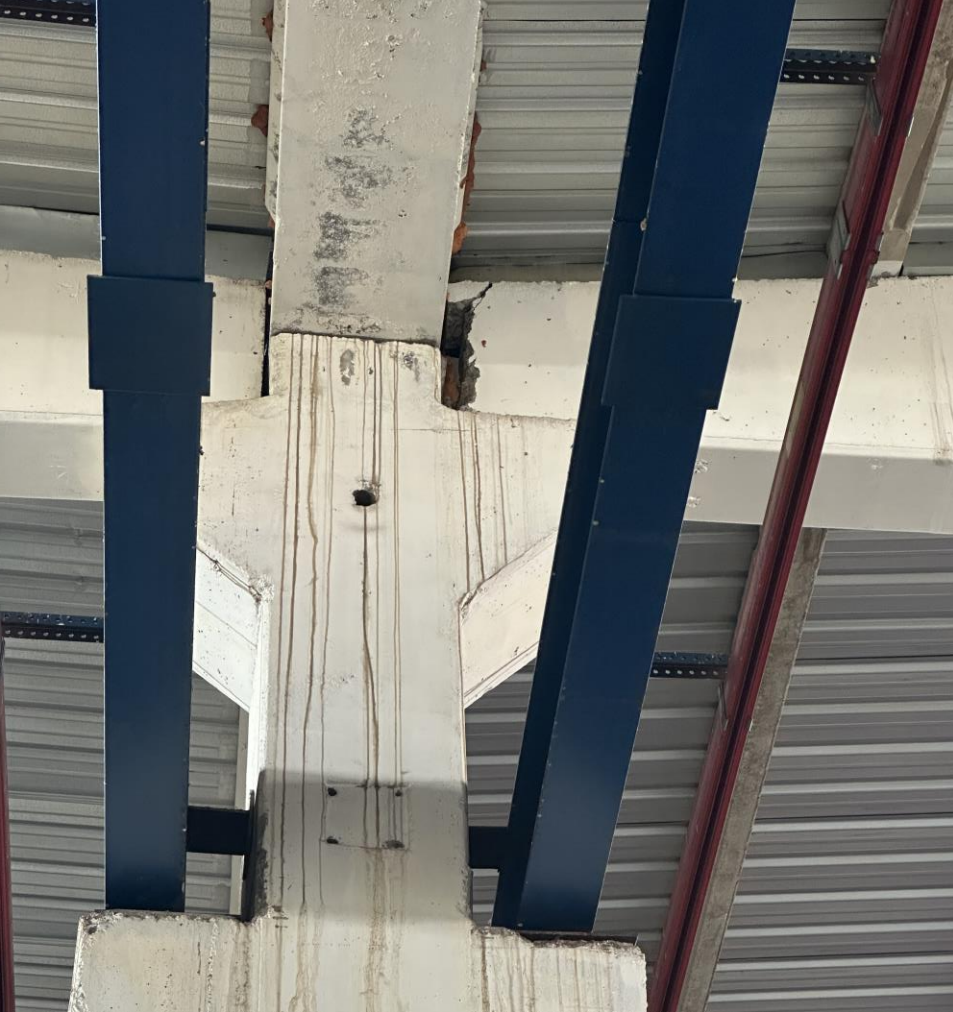
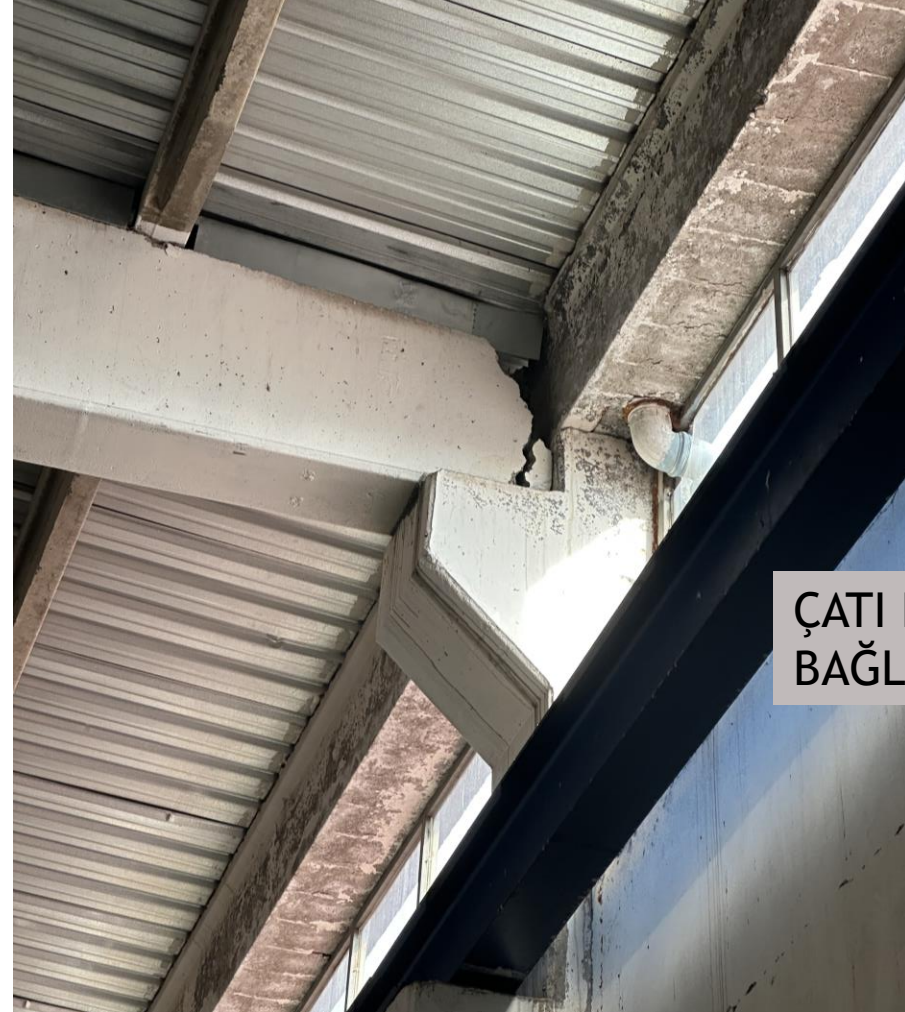
ÇATI KİRİŞİ  
BAĞLANTI HASARI

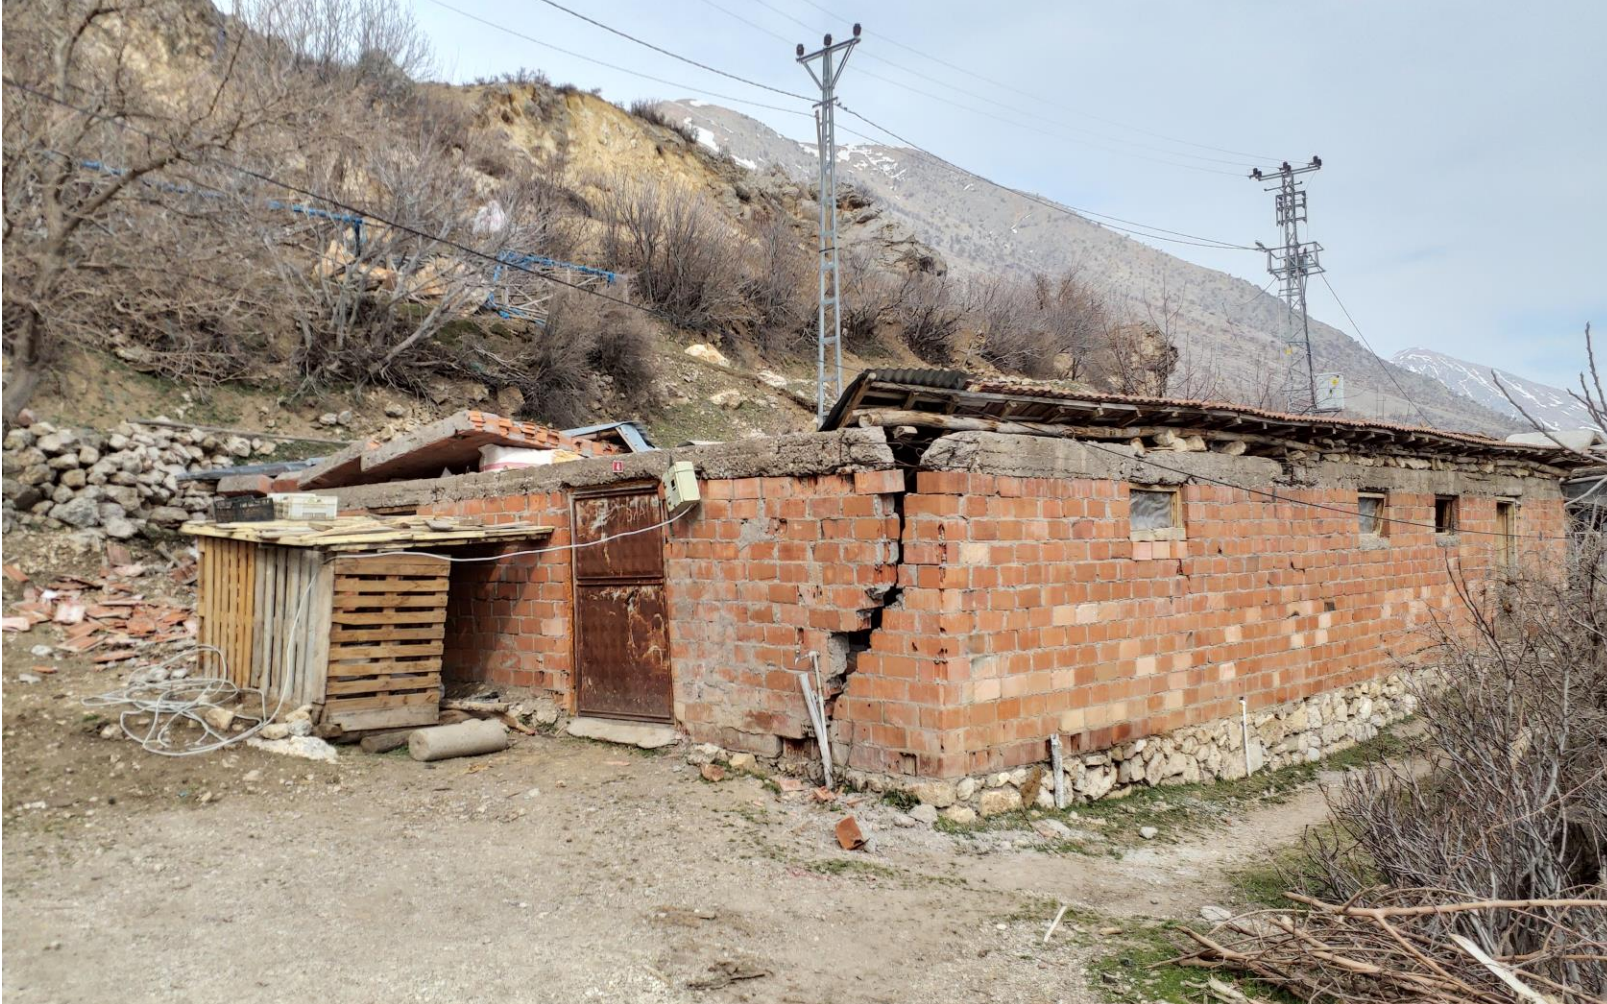
ÇELİKHAN /  
RECEP KÖYÜ

TUĞLA DUVAR  
HASARI

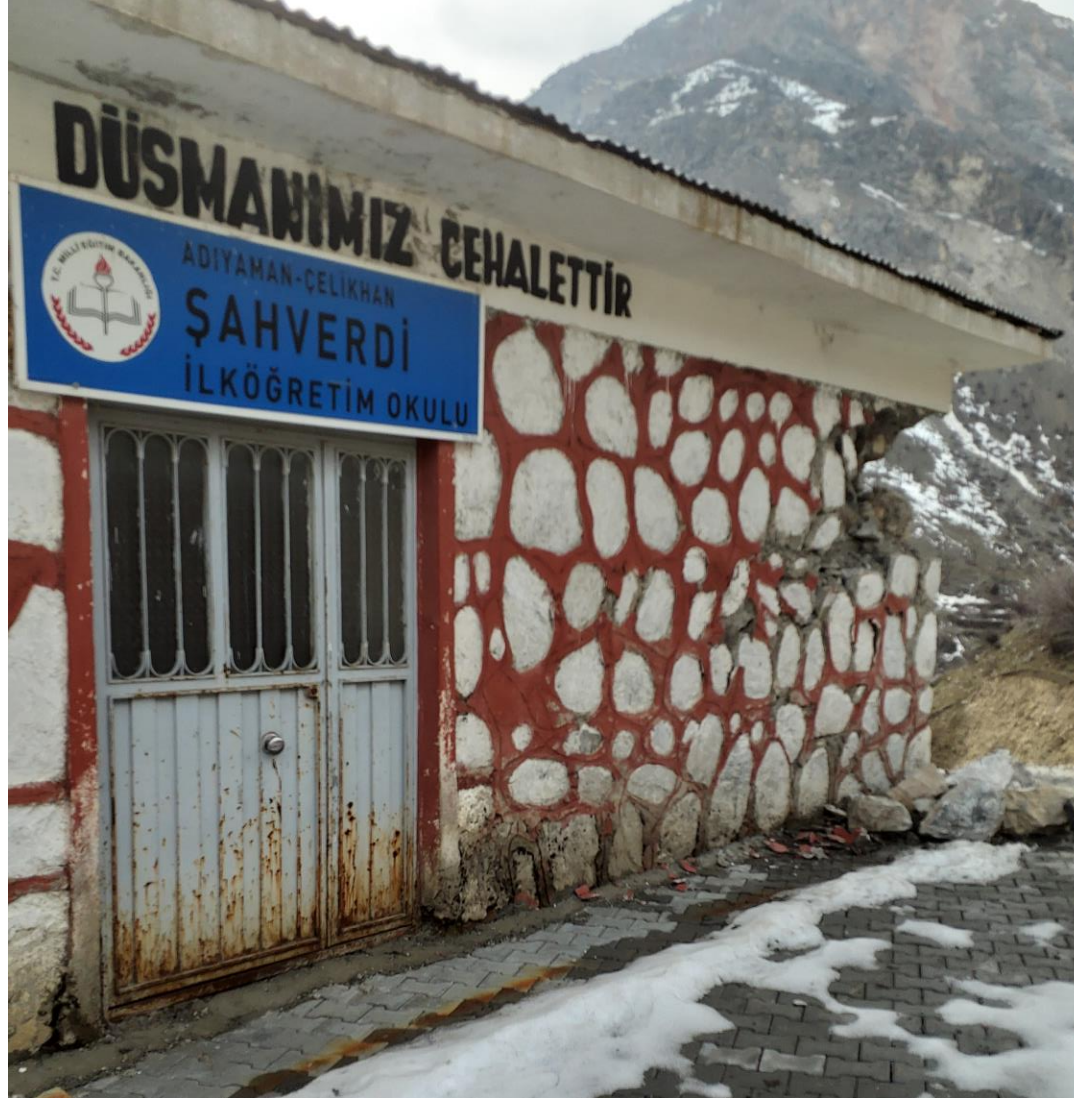
ÇELİKHAN /  
RECEP KÖYÜ

TAŞ DUVAR  
HASARI

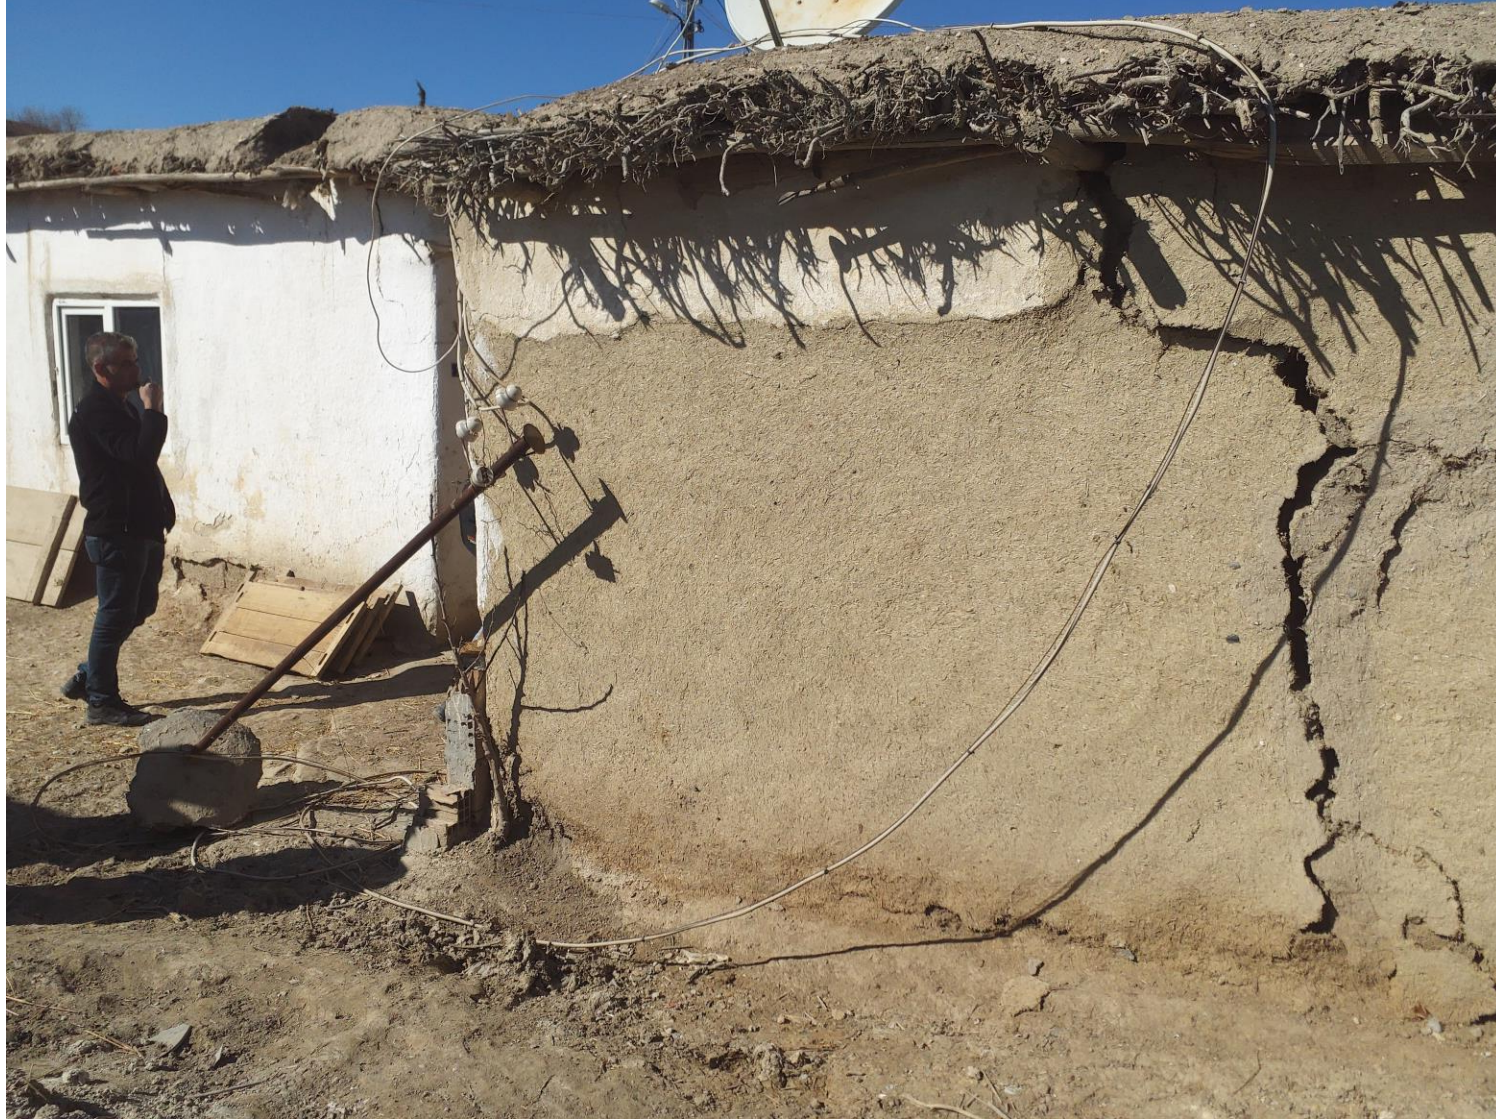
SAMSAT /  
GÖLTARLA KÖYÜ

KERPİÇ DUVAR  
HASARI

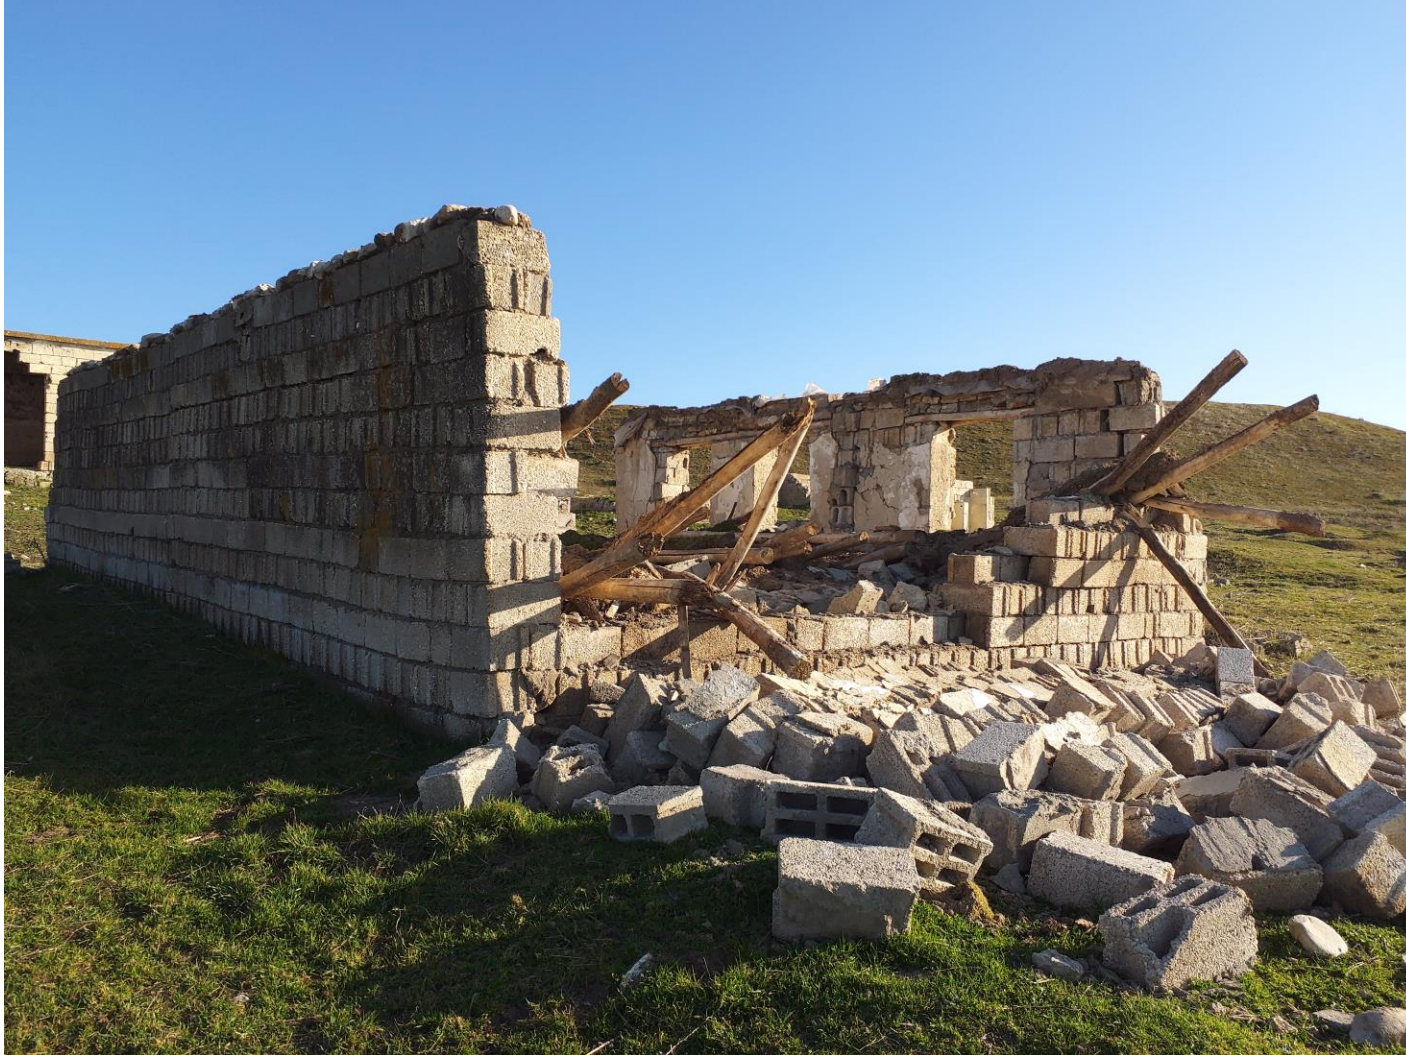
SAMSAT /  
GÖLTARLA KÖYÜ

BİRİKET DUVAR  
HASARI

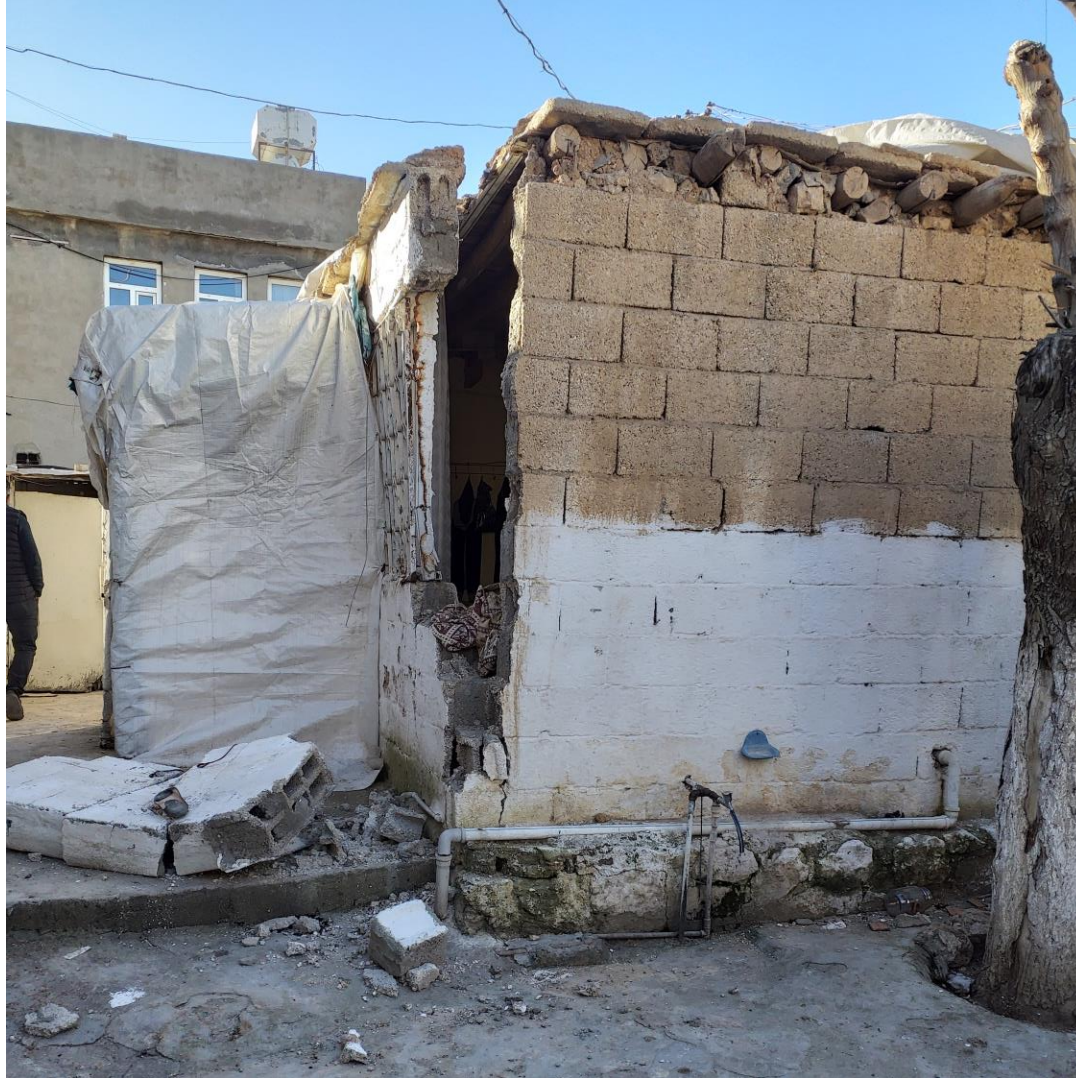
MERKEZ /  
İMAMAĞA MAH.

BİRİKET DUVAR  
HASARI

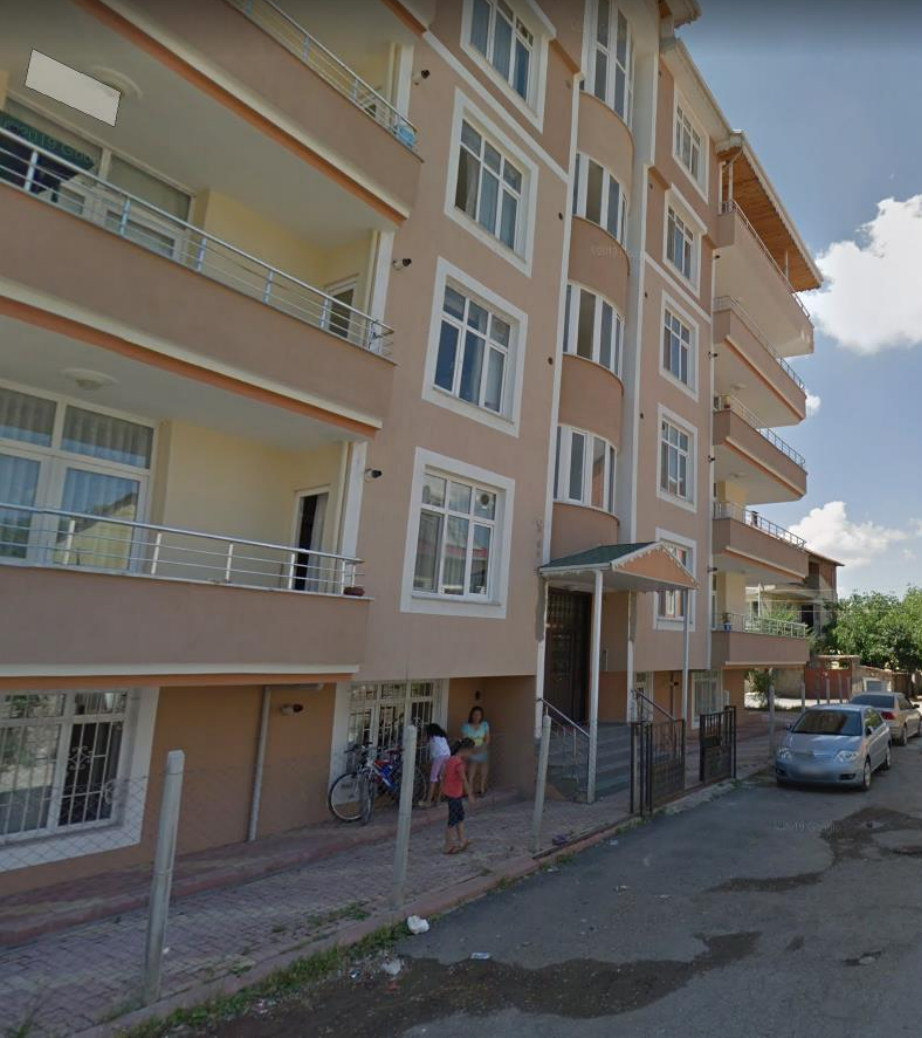
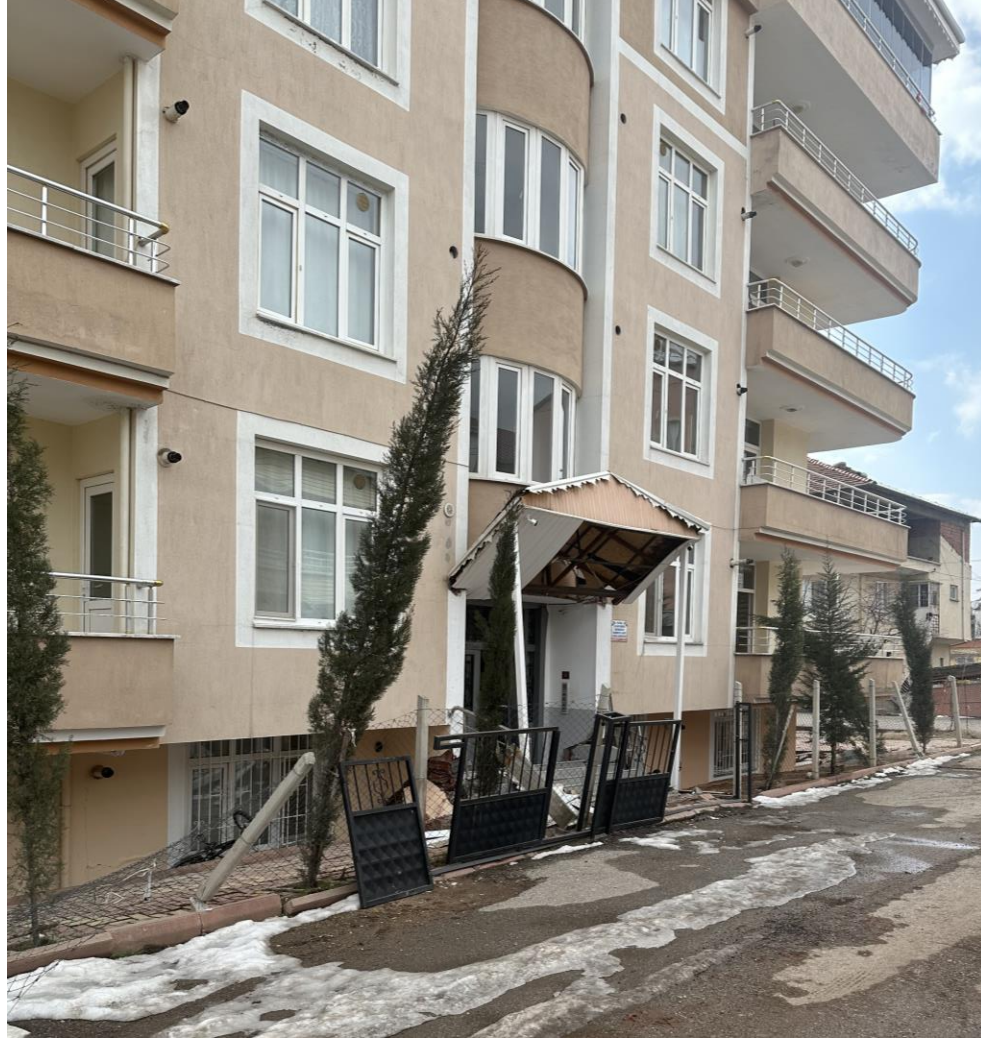
YAVUZ SELİM  
MAH./GÖLBAŐI

UNIFORM  
OTURMA HASARI  
(YAKLAŐIK 50cm)

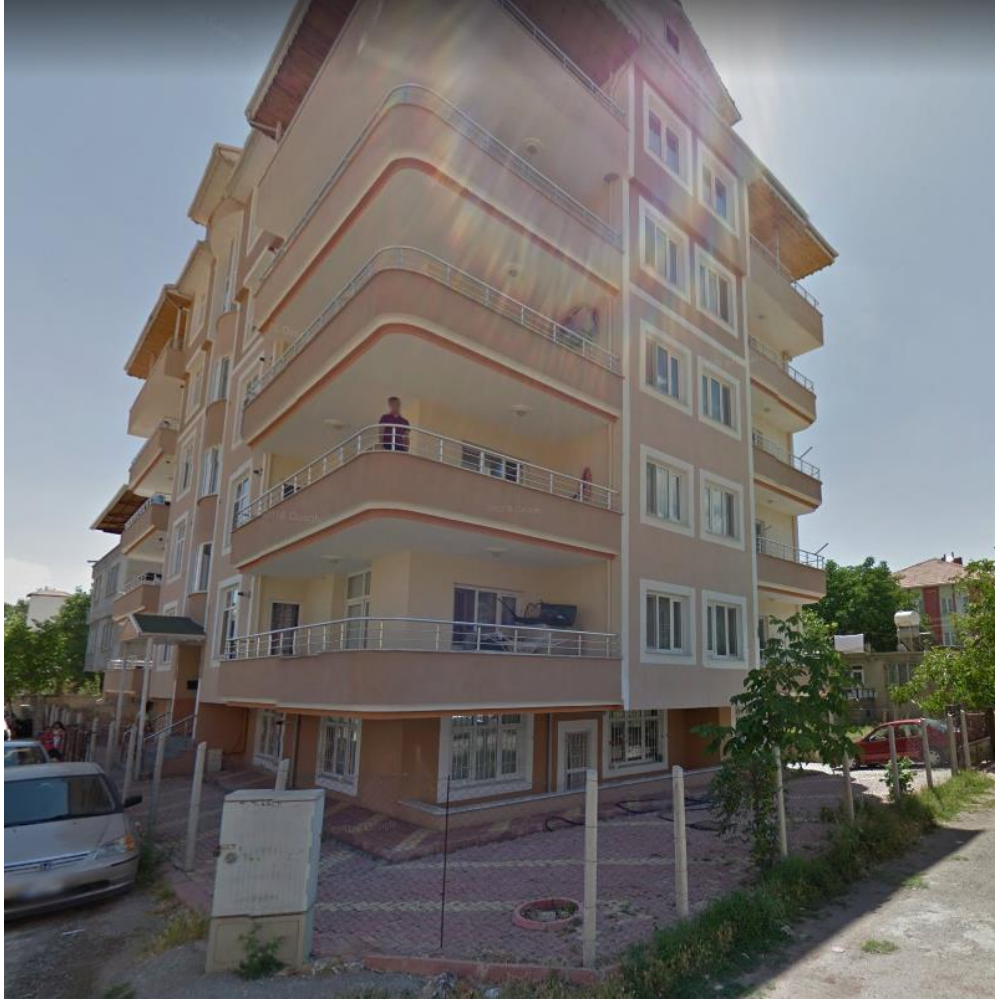
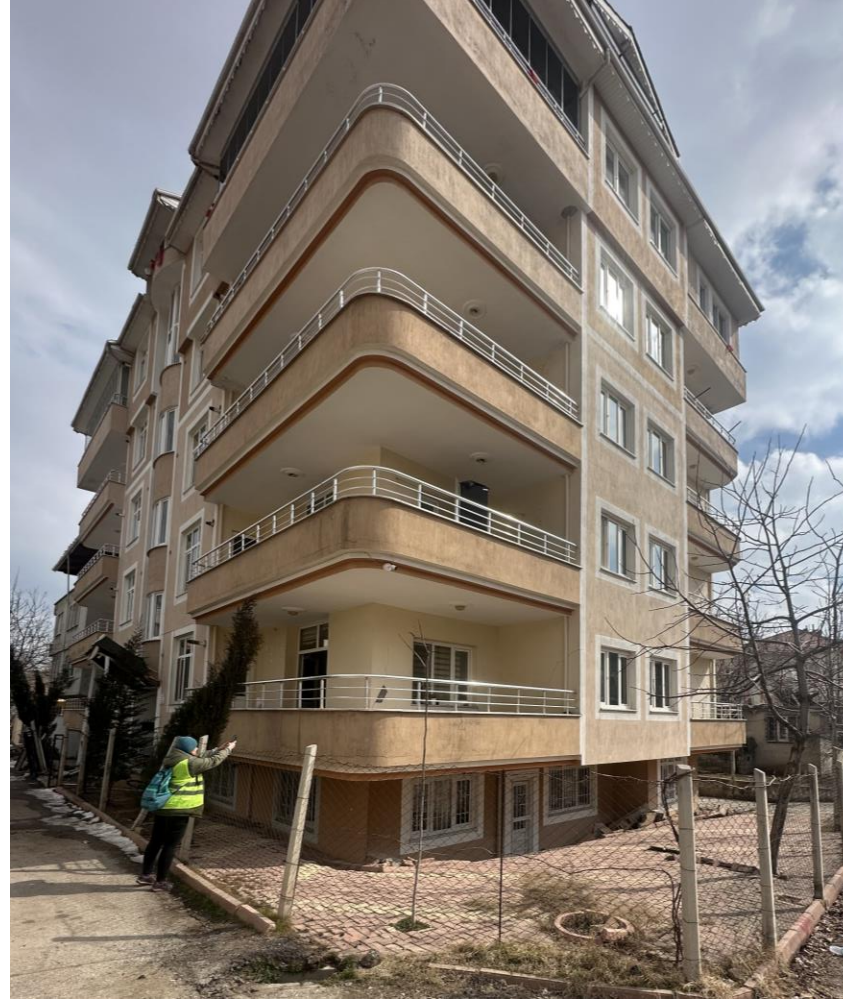
YAVUZ SELİM  
MAH./GÖLBAŞI

UNİFORM  
OTURMA HASARI  
(YAKLAŞIK 70cm)

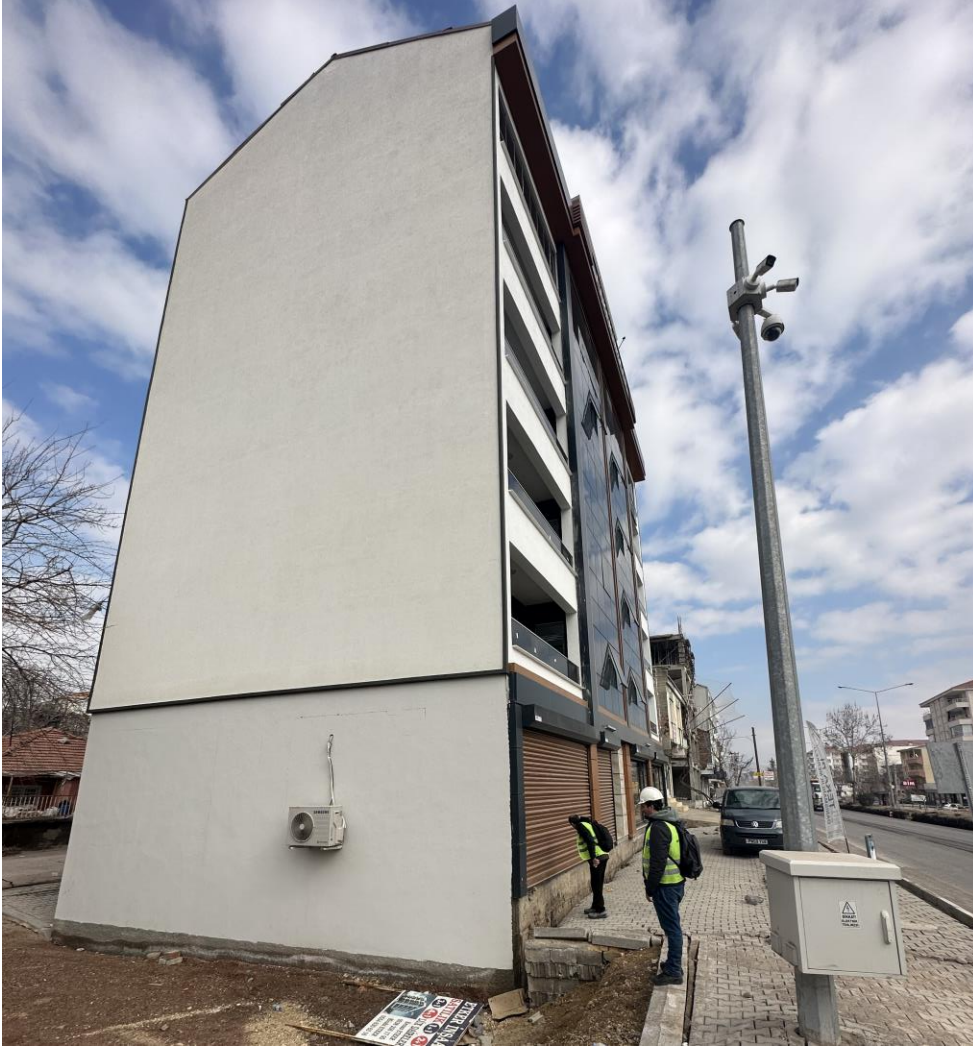
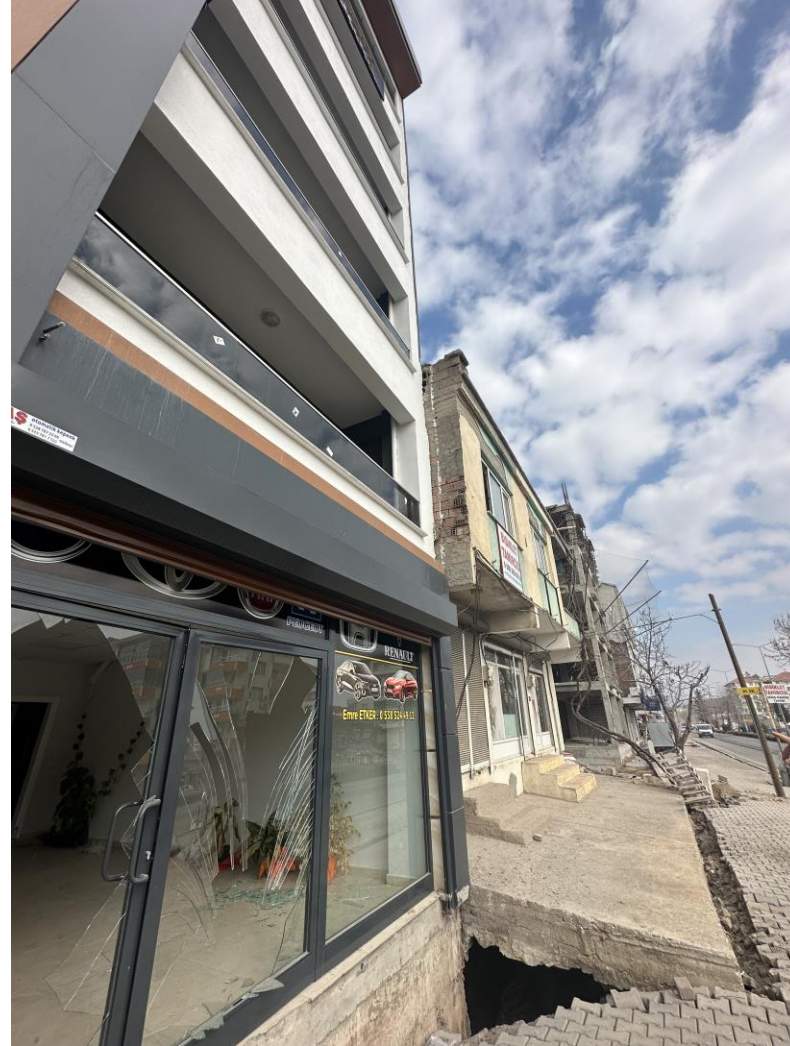
YAVUZ SELİM  
MAH./GÖLBAŞI

UNİFORM OLMAYAN  
OTURMA VE ÖTELEME
