# Teknik Rapor

## 1. Giriş (Talep ve Konusu)

**Raporun Hazırlandığı Yer** : Adana  
**Raporun Hazırlandığı Tarih** : 25/05/2023  
**Raporu Düzenleyenler** : A. Tabakan, B. Acuner, S. Yıldırım, İ. C. Baskın, A. Kalo, L. İçer  
**Raporun Konusu** : Binalarda Deprem Sonrası Durum Değerlendirmesi,  
**İlgi** : (a) İlgili Yasal Mevzuat (Deprem Yönetmeliği, Malzeme Yönetmeliği, vb.),

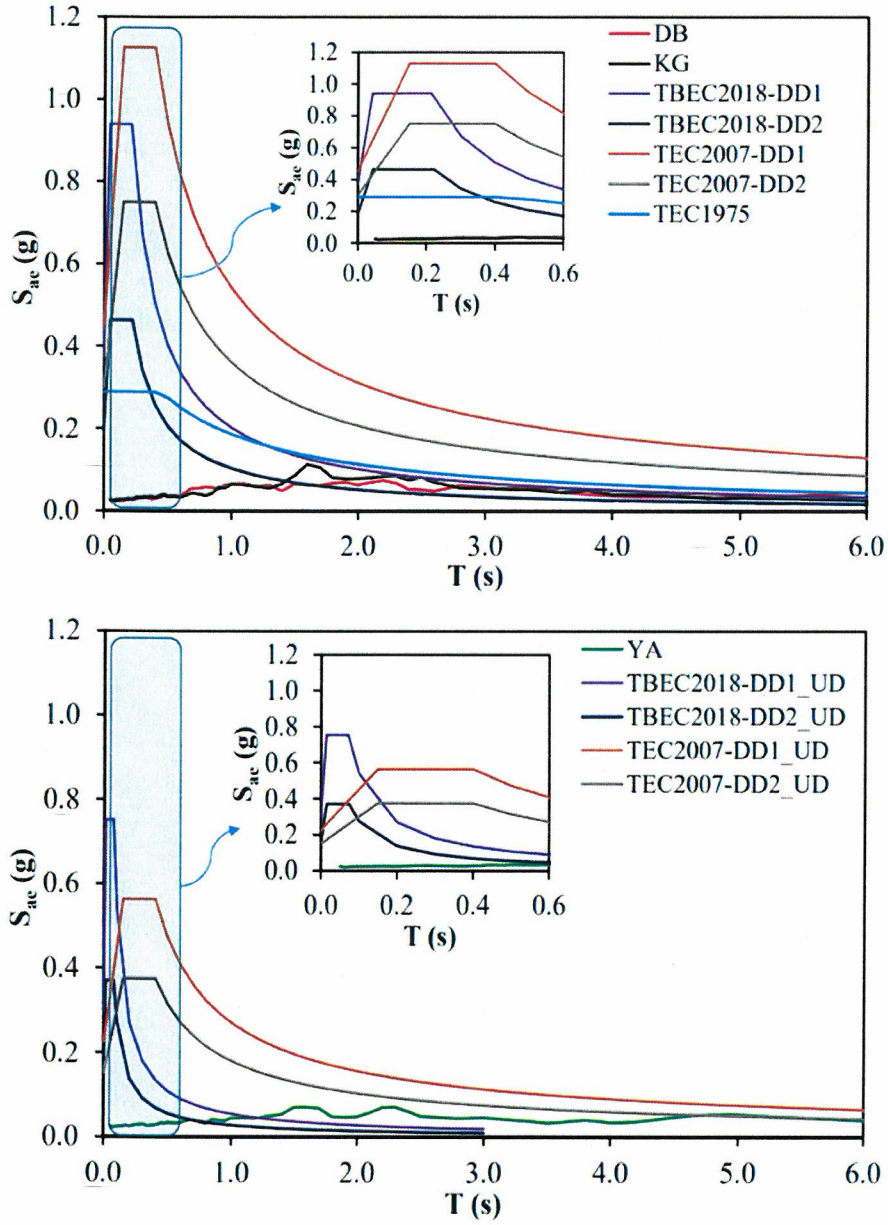
Şekil 10'de Kahramanmaraş ilinin Elbistan ilçesinde ( $M_w=7,6$ ) meydana gelen deprem esnasında, Adana ilinde meydana yatay gelen ivme talepleri ve farklı şartnamelere göre oluşturulan elastik tasarım ivme dağılımları verilmiştir. Bu depremde, 1,5sn'lik periyotlardan büyük periyoda sahip sistemler için, 2018 deprem yönetmeliğinde dikkate alınan 475 yıllık tekrarlanma periyoduna sahip elastik tasarım ivme değerlerinin yatay ivme talepleri tarafından aşılmış olduğu gözlemlenmiştir. Bununla beraber düşey yönde 2018 deprem yönetmeliğinde dikkate alınan 475 ve 2475 yıllık tekrarlanma periyoduna sahip elastik tasarım ivme değerlerinin de 1,5sn sonrasında aşıldığı tespit edilmiştir.

Şekil 10. Elbistan (Kahramanmaraş)  $M_w = 7,6$  Depreminde Adana ilinde meydana gelen İvme Taleplerinin İvme Tasarım Spektrumlarıyla Karşılaştırılması (İstasyon: 0118)

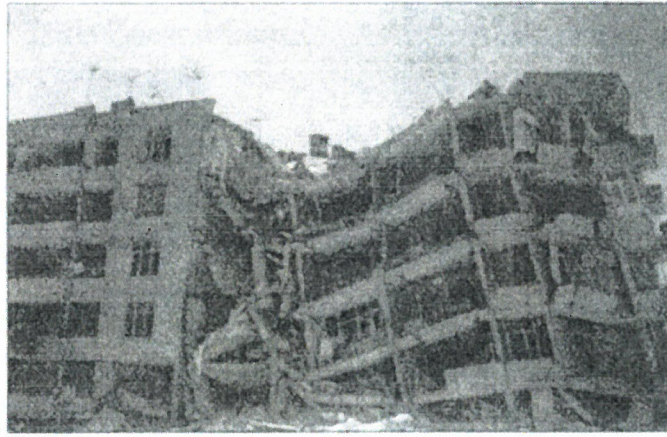
Şekil 2. Hasar görmüş ve yıkılmış olan çok katlı yapılar

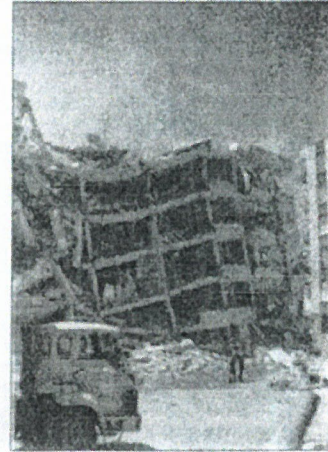
Yıkılan yapının hemen arka tarafında camları bile kırılmamış 6 katlı yapı göze çarpmaktadır (Şekil 3).

Şekil 3. Ceyhan'da Yıkılmış yapıdan bir görünüş

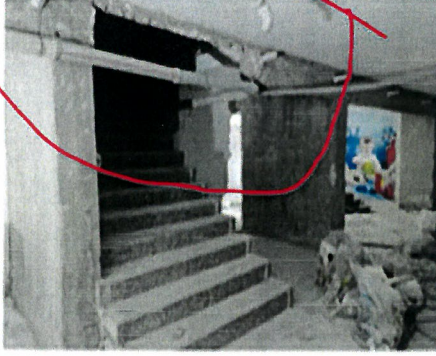
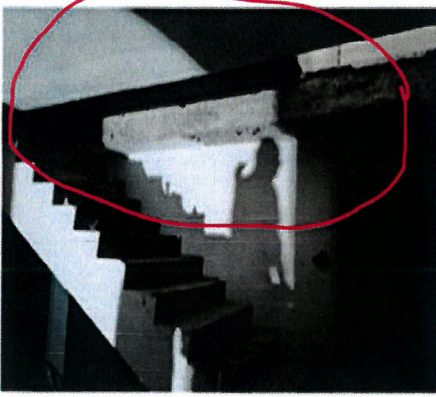
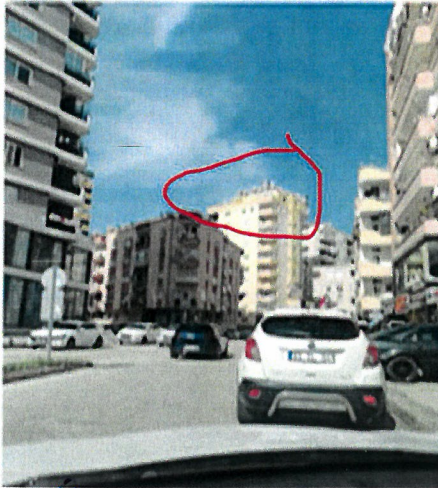
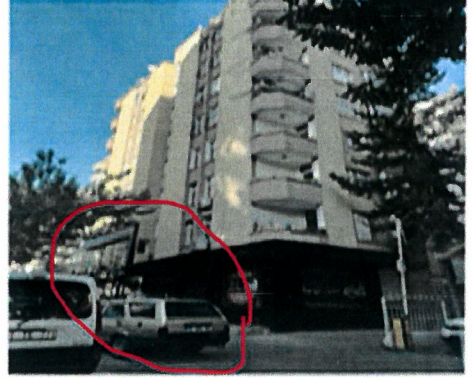
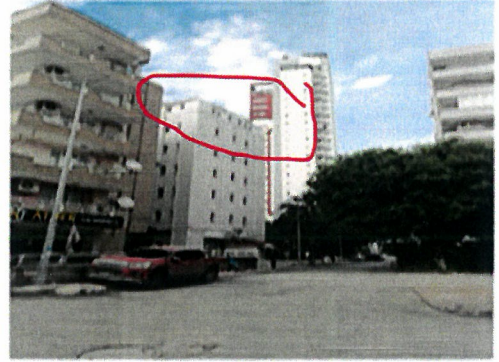
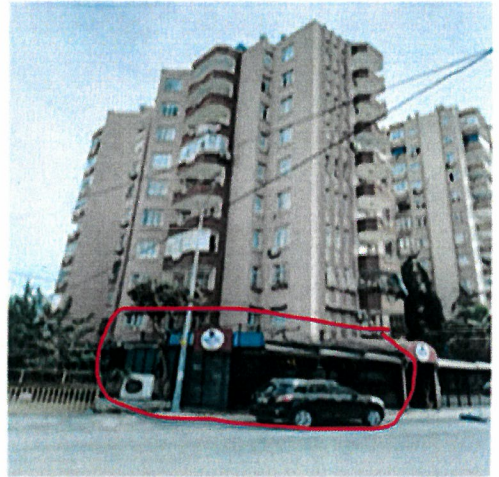
kiriş kesilmesi, boşluk açılıp, merdiven yapılması, kiriş iptalleri, 2 hatta 3 kat kat ilavesi vs.
