TMMOB  
İNŞAAT MÜHENDİSLERİ  
ODASI

6 Şubat 2023

Kahramanmaraş Depremleri  
Sonucu Oluşan Yapısal  
Hasarlara İlişkin

# Gözlem ve Değerlendirme Raporu

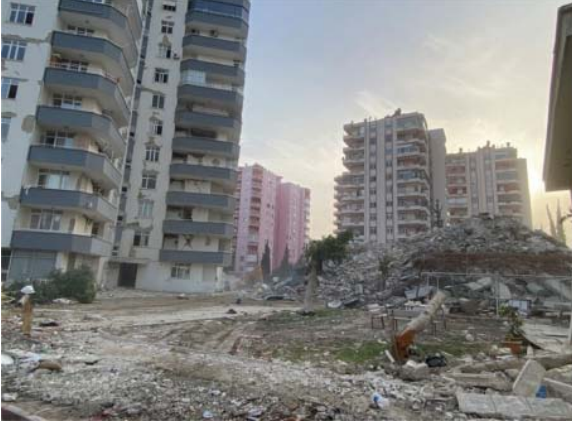
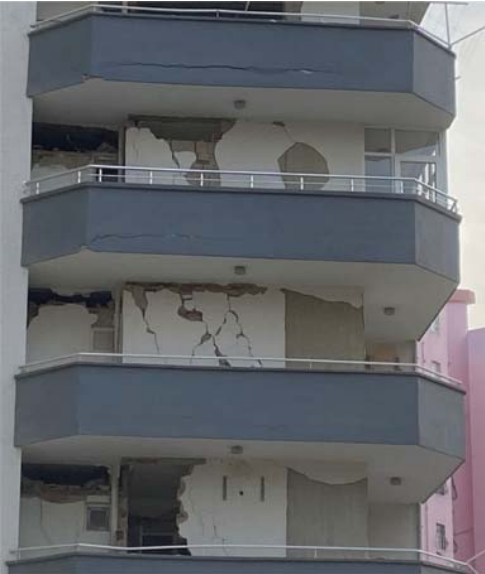
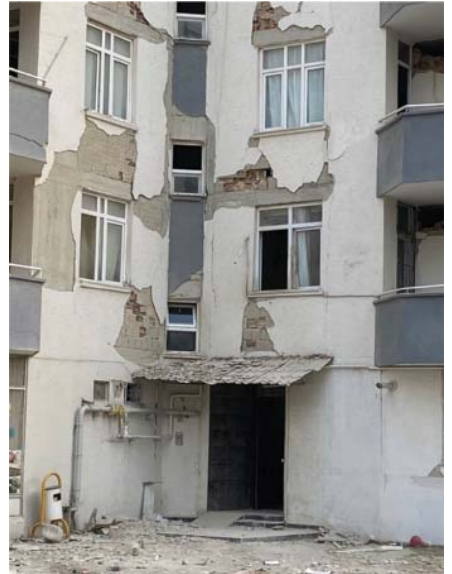
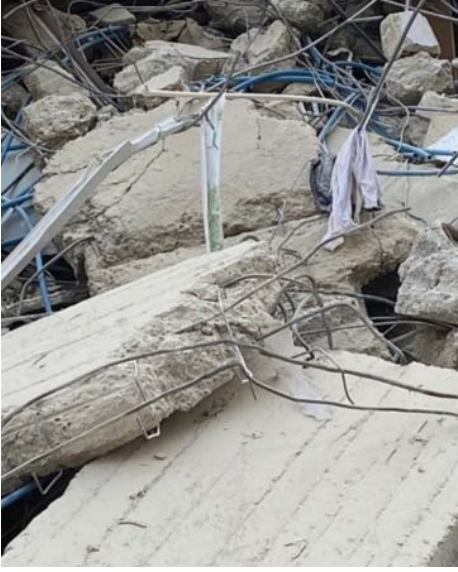
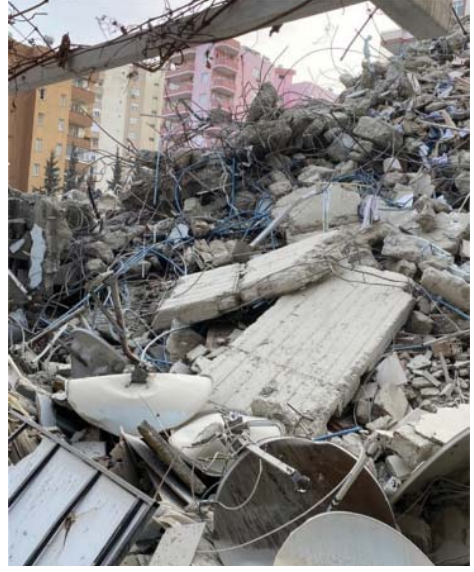
**1. Çukurova İlçesi:** Kurttepe Mevkii. Yan yana aynı proje kapsamında yapılmış 2 bina, biri tamamen göçmüş, diğeri ayakta. Ayakta kalan binaya hasar tespit ekipleri ağır hasar

vermiş. Binaya girmek yasak olduğu için taşıyıcı sistemdeki hasar durumu incelenememiştir. Özellikle balkon kısmında bölme duvarlarda büyük diyagonal çatlaklar, kırılma ve dökülmeler görülmüştür. Yıkılmayan bloğun neden yıkılmadığını anlamak ve gerekli incelemeleri yapmak için araştırmacıların ve İnşaat Mühendisleri Odası teknik uzmanlarının binanın içine girmelerine izin verilmemesi büyük bir eksiklikler.

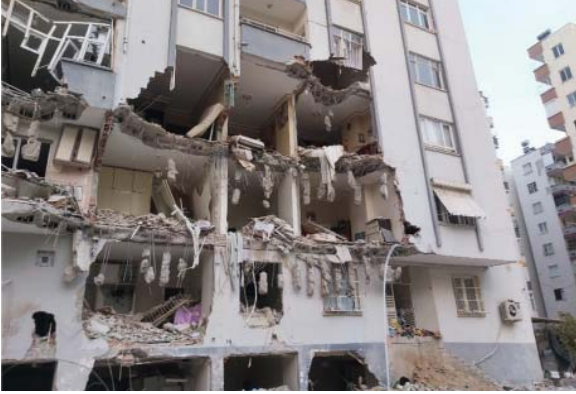
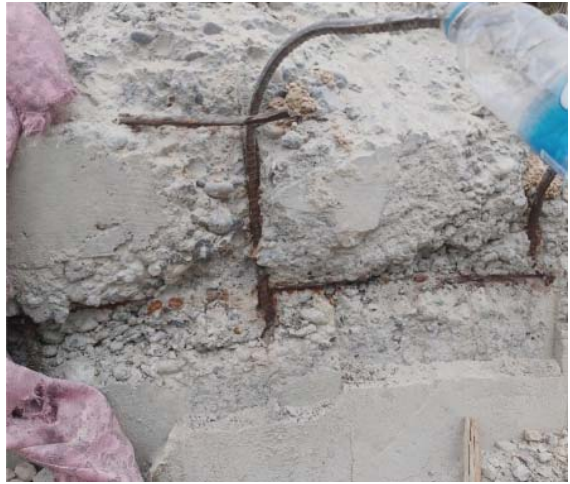
Bina yıkılırken yandaki binanın yan cephesine çarparak, çarptığı binanın konsol çıkmaları ve konsol üzerine oturan duvarlarında hasara neden olduğu görülmüştür. Yıkılma esnasında komşu binanın betonarme taşıyıcı sisteminde herhangi bir hasar gözlenmemiştir. Ancak bu yapıya ağır hasar verildiği ifade edilmiştir.

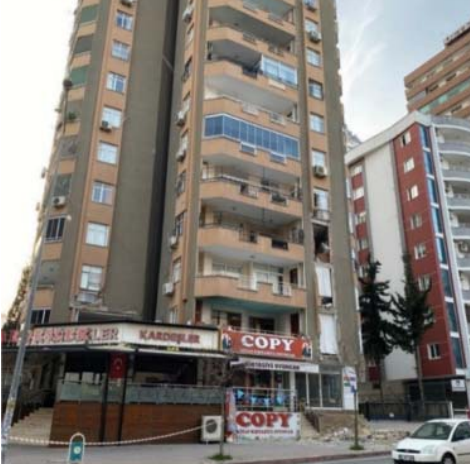
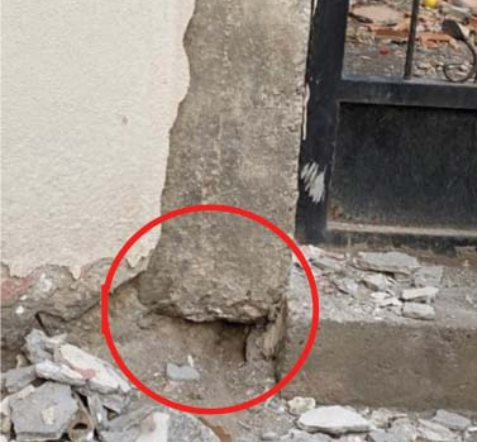
**3. Kardeşler Restoranının olduğu bina:** Konsol çıkmalara oturan dış cephe duvarlarda çatlaklar bulunmakta olup, pencere kenarındaki tuğla nişlerde dökülmeler vardır. Dışarıdan yapılan gözlemde taşıyıcı sistemde herhangi bir hasar gözlenmemiştir. Sol yan arka cephe köşe kolonunun kalıbı çakılırken ekseninden kaydırıldığı görülmüştür. Schmidt çeki ile yapılan ölçümde beton dayanımı ortalama 120 kg/cm<sup>2</sup> olarak ölçülmüştür.

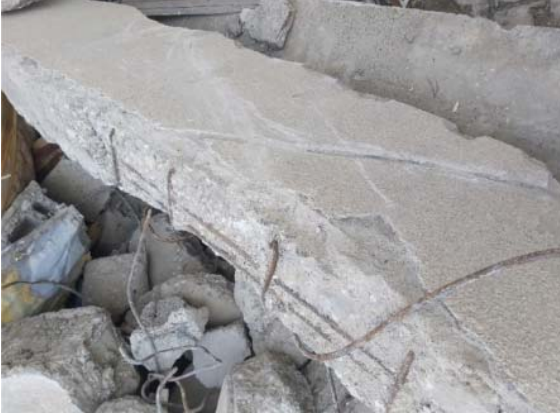
**1. Barbaros Mahallesi, İbrahim Karaoğlu Caddesi:** İskenderun'da D817 yolu üzerinde (Barbaros Mah., İbrahim Karaoğlu Caddesi) yıkılmış bir bina enkazındaki kiriş ve kolonlar üzerinde yapılan incelemelerde; düz demir kullanıldığı, etriye aralıklarının 20 cm-37 cm arasında değiştiği, kolon ebatlarının en fazla 20 cmx60 cm olduğu, kolonların kirişlerden daha zayıf olduğu, beton dayanımının genel olarak çok düşük olduğu gözlenmiştir.

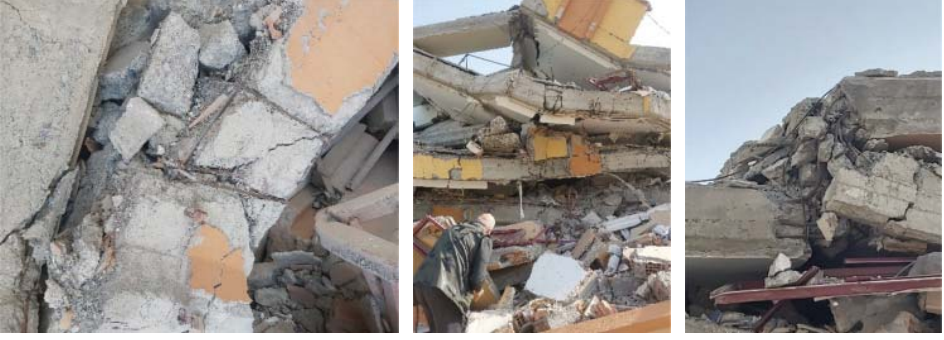
**2. Barbaros Mahallesi, İbrahim Karaoğlu Caddesinde yıkılmış başka bir bina:** Enkaz üzerinde yapılan incelemelerde; zayıf kolon-kuvvetli kiriş düzensizliği bulunmakta olup kolon ve kirişte etriye sıklaştırmaları olmadığı, etriye aralıklarının 20 cm olduğu, etriye uçlarında kancaların 135° kıvrılmadığı ve donatılarda korozyon olduğu görülmüştür. Çok büyük yatay ötelenme ile katlar birbiri üstüne yıkılmıştır.

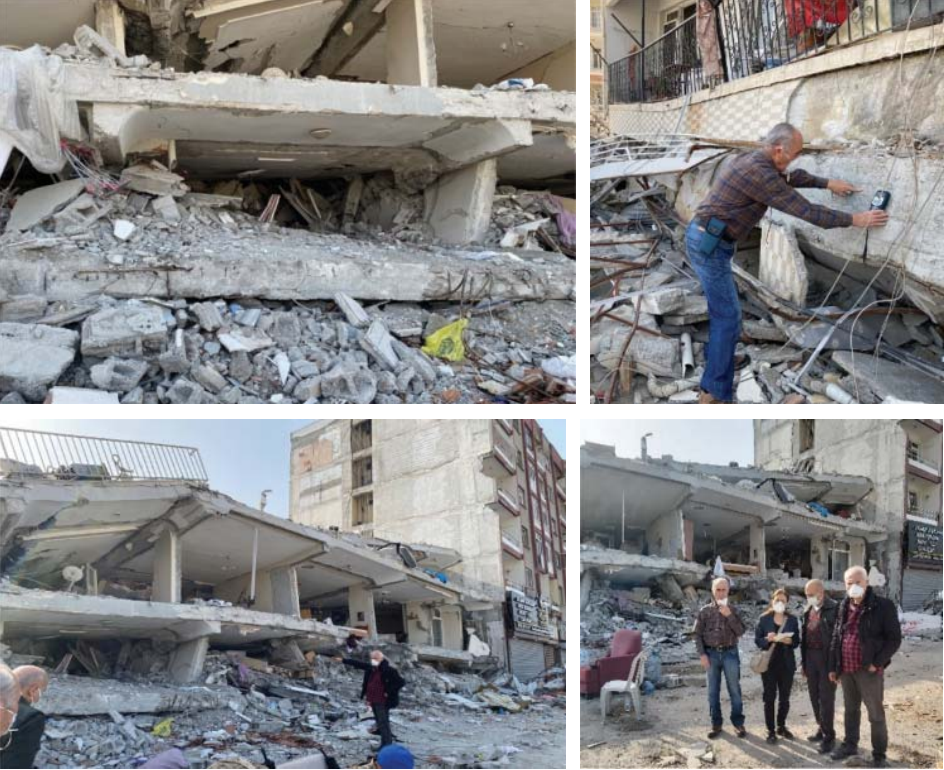
**3. Barbaros Mahallesi, İbrahim Karaoğlu Caddesinde yıkılmış başka bir bina:** 5 katlı binadan kalan enkaz üzerinde yapılan incelemede; etriye sıklaştırmasının olmadığı (20 cm aralıklı), kolonların 20 cmx80 cm ebadında hep aynı yönde yerleştirilmiş olduğu görülmüştür. Düşük beton dayanımı, zayıf kolon-kuvvetli kiriş düzensizliği olduğu tespit edilmiştir.

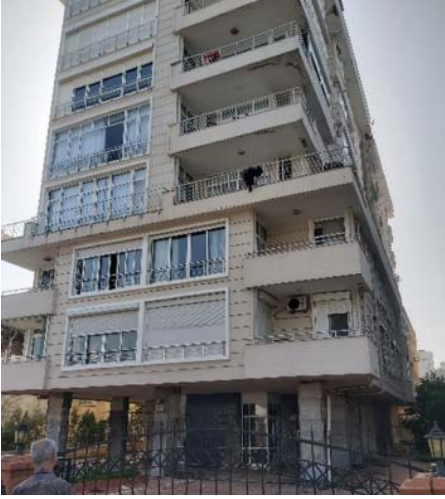
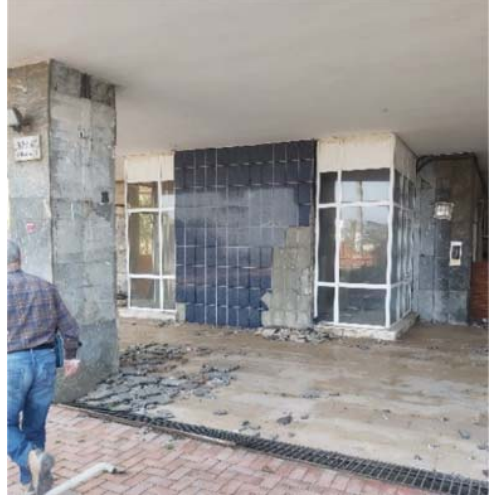
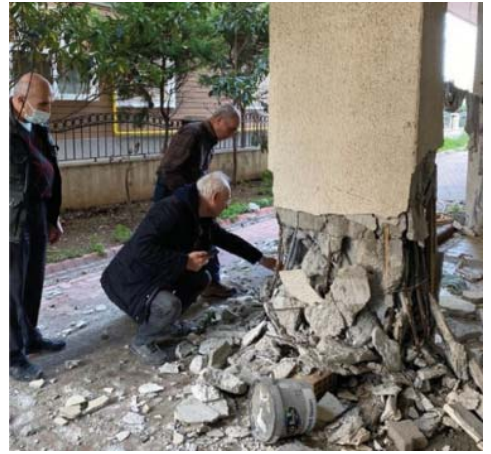
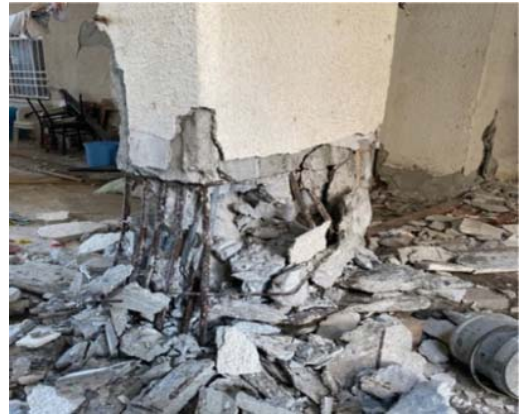
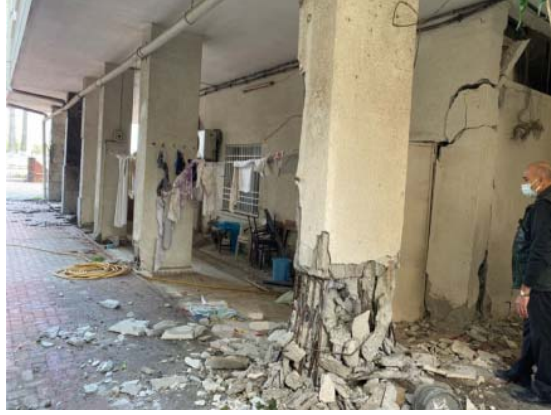
**4. Deniz Kenarı, Cengiz Topel Caddesi, Derya Apartmanı:** Z+7 katlı betonarme binanın zemin katında 40 cmx90 cm ebadında kolonlar ile merdiven boşluğu kenarında betonarme perdeleri mevcuttur. Zemin katta bölme duvarları bulunmamakta olup, yumuşak kat düzensizliği bulunmaktadır. Donatılarda aşırı korozyon ve kesit kaybı gözlenmiştir. Etriye sıklaştırması yoktur, etriye kancaları 135° kıvrılmamıştır. Zemin kat kolonlarının tabana

oturan kısımlarında donatıları dışarı burkulmuş, kalıcı deformasyon oluşmuştur, bina ağır hasarlıdır.

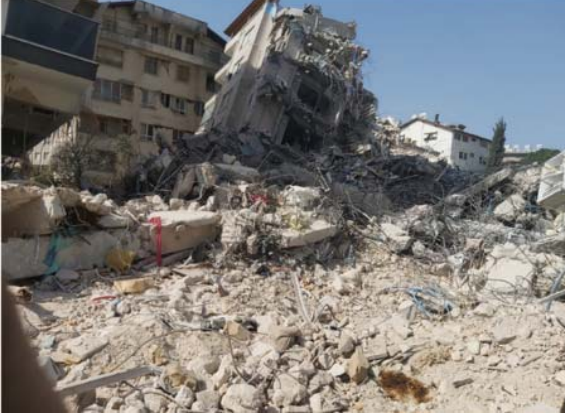
*Antakya'da yıkılmış, enkaz haline geliş binalar*

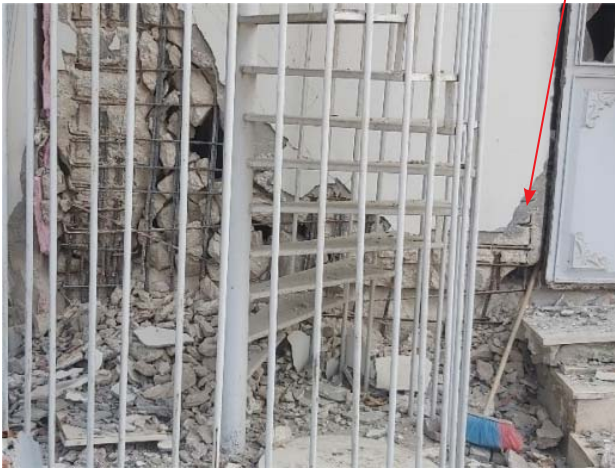
*Binanın arka cephesinde, dilatasyonla ayrılmış kısmın hemen bitişiğinde, uzun istikamette konulmuş bir perde var. Ağır kesme hasarlı bu perdenin bir ucunda ilave donatı ve sargının olmadığı görüldü.*

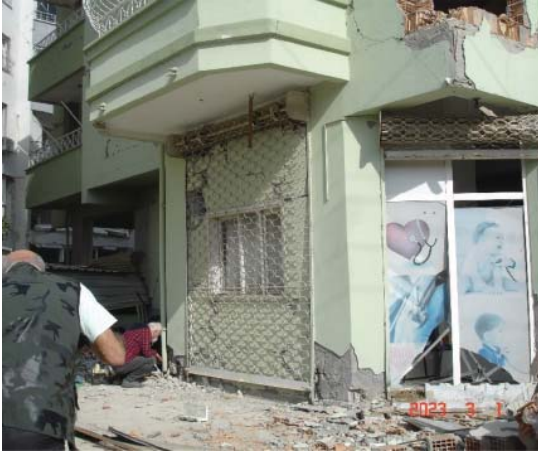
*Sıklaştırmada etriye aralıkları 17 cm (>10cm) ölçüldü. Donatılarda aşırı korozyon var, korozyondan demirler erimiş, boyuna donatılar kopmuş. Yağmursuyu borularının uçları açıkta, gelen sular bina temeline sızmakta. Betonda segregasyon var. Schmidt çekici ile ölçümde beton dayanımı, ortalama 220 kg/cm<sup>2</sup> ölçüldü (Not: Schmidt Çekici ölçümleri yaklaşık %60-70 doğrulukta sonuç vermektedir).*

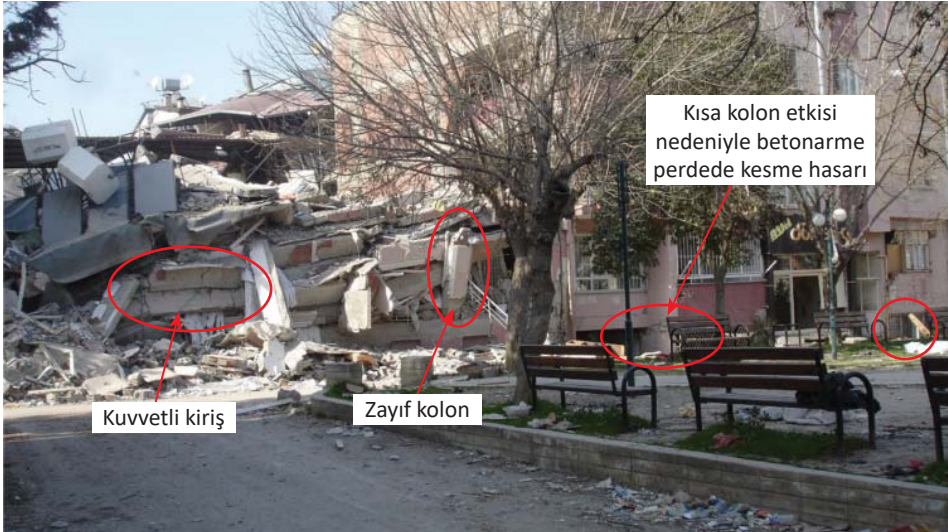
Yıkılan bina: Kuvvetli Giriş-Zayıf Kolon Düzensizliği var. Etriye sıklaştırması yok, kancaları 135° bükülmemiş. Betonun görünümü düşük dayanımlı olduğu izlenimi veriyor.

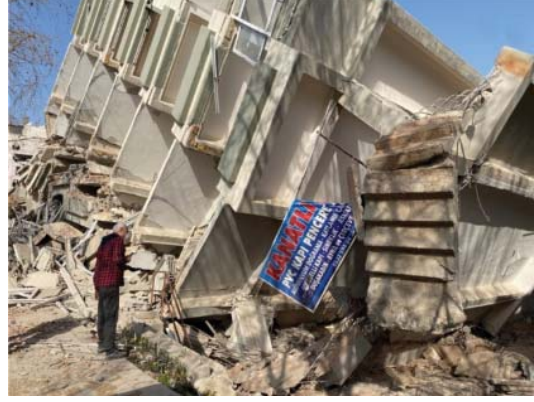
*Binanın depremden önceki Google görüntüsü ve depremden sonraki yıkılmış hali*

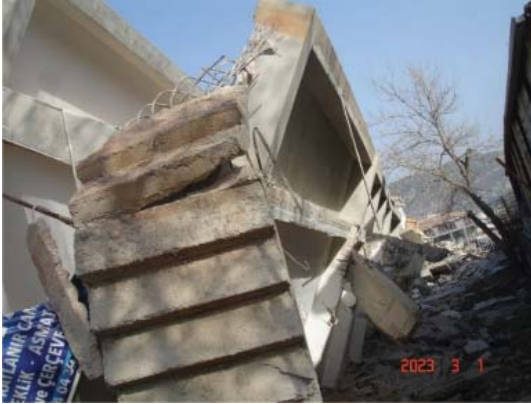
Bina en alt bodrum kat kolonlarının kırılması sonucu kısa yönde sağ tarafına devrilerek yıkılmış. Binanın üst katları kısmen bütünlüğünü korumuş.

Kısa istikamette asansör kovasının kenarında bir betonarme perdesi var. Gövdesinde kesme çatlakları gözleniyor. Bu perde, bodrum kat tabanında diğer kolonlarla birlikte kırılarak yıkılmış. Etriye sıklaştırması yapılmış.

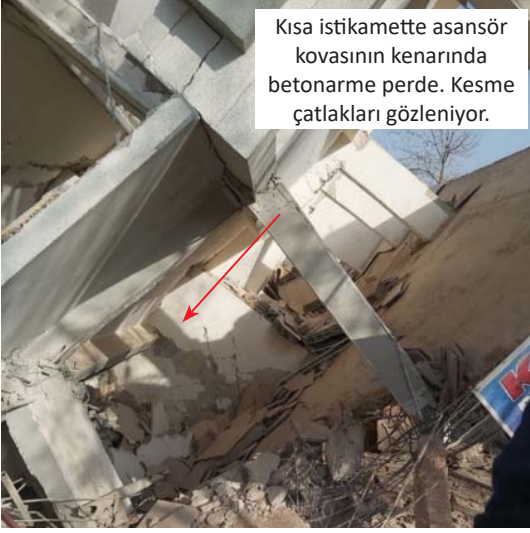
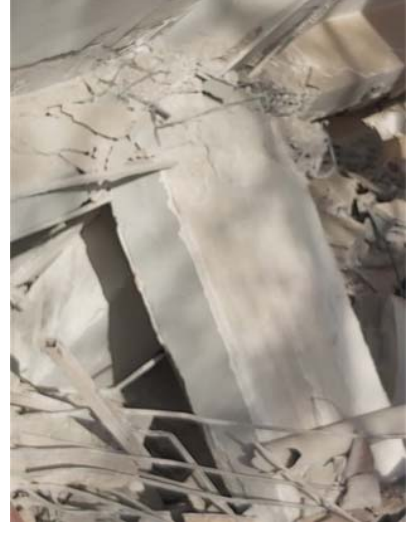
Yıkılış biçimine bakıldığında, bodrum kat kolonları boyuna donatılarındaki bindirme boyu yetersizliği nedeniyle kolaylıkla sıyrılmış olabileceği ve/veya kısa istikamette yeterli yanal rijitliğin sağlanamadığı, depremin yanal deplasman talebini binanın karşılayamadığı akla gelmekte. Binada kuvvetli kiriş-zayıf kolon düzensizliği de gözlenmekte.

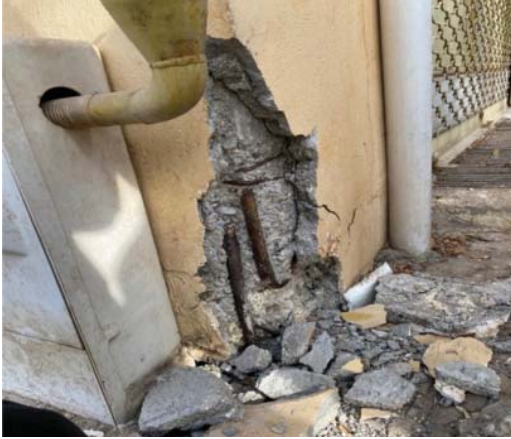
**4. Arı Sitesi B-Blok:** İncelemelerde etriye arası 23 cm ölçüldü, etriye uçları  $135^\circ$  kıvrılmış. Hasar tespit ekiplerince bu yapıya önce orta hasar verildiği, daha sonra 2. tespitte ise ağır hasara çekildiği söylendi. Oysaki bu binanın bodrum kat garaj kısmında sadece bir kolonunda ağır hasar gözlemlendi, diğer taşıyıcı elemanlarda (kolon ve kirişlerde) herhangi bir hasar görülmedi.

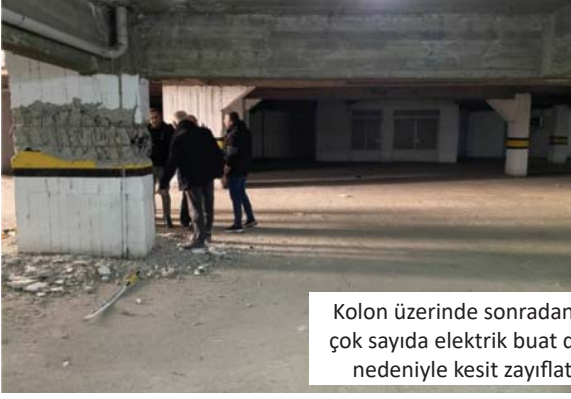
Kolon üzerinde sonradan açılan çok sayıda elektrik buat delikleri nedeniyle kesit zayıflatılmış

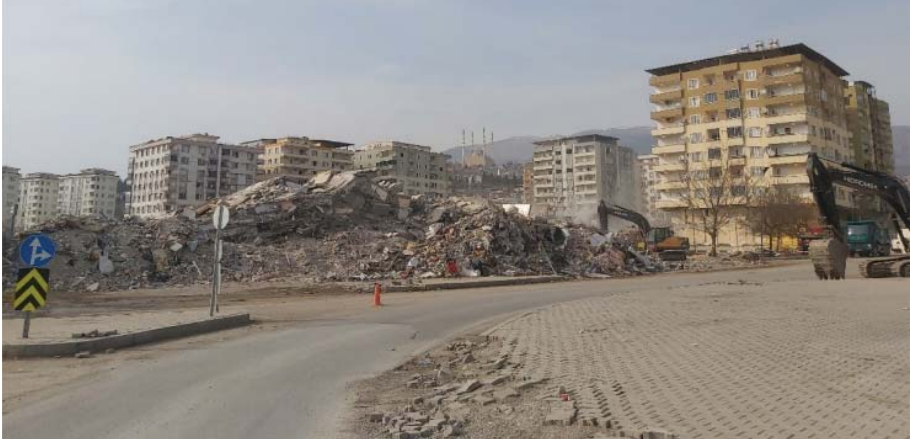
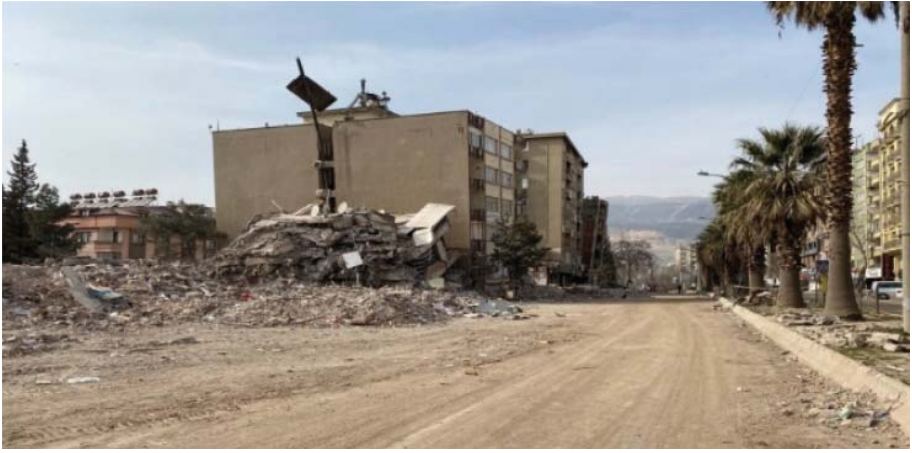
*Trabzon Bulvarında yolun bir tarafında enkaz haline dönüşmüş binalar, diğer tarafında ise yönetmeliğe uygun inşa edilmiş ve ayakta kalmış binalar görülmekte.*

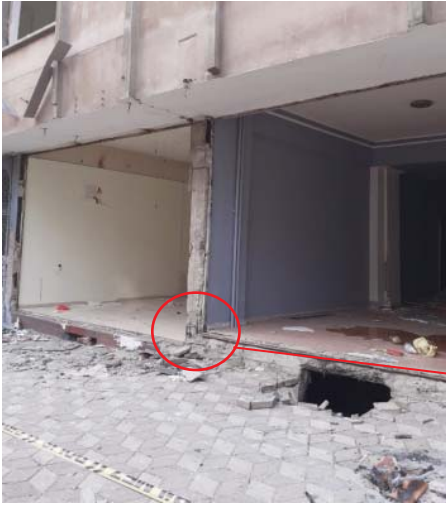
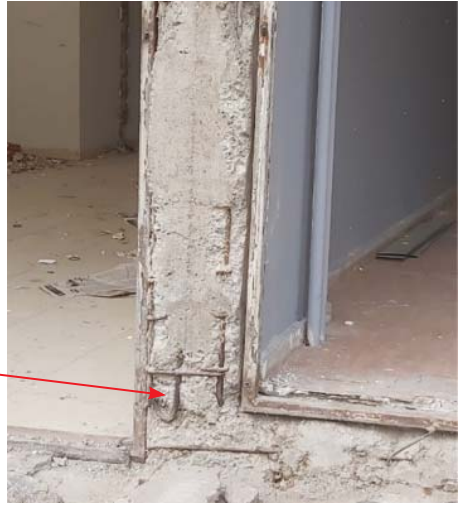
Donatılarda korozyon oluşmuş. Etriye aralıkları 20-25 cm ölçüldü. Etriye kancaları 135° kıvrılmamış.

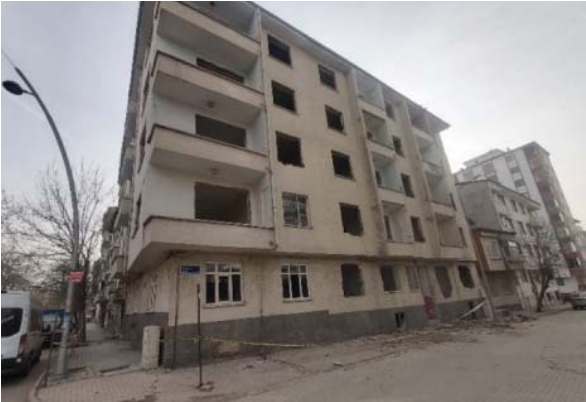
Donatılarda korozyon oluşmuş. Etriye aralıkları 40-50 cm ölçüldü. Etriye kancaları 135° kıvrılmamış.
