# ŞUBAT 2023 KAHRAMANMARAŞ DEPREMLERİ SIRASINDA SIVILAŞMIŞ ZEMİNLERDE YER ALAN FARKLI TEMEL TİPLERİNİN PERFORMANSININ İNCELENMESİ

Prof. Dr. Pelin ÖZENER

İMO-İSTANBUL  
MESLEK İÇİ EĞİTİM SEMİNERLERİ

### Liquefaction and performance of foundation systems in Iskenderun during 2023 Kahramanmaraş-Türkiye earthquake sequence

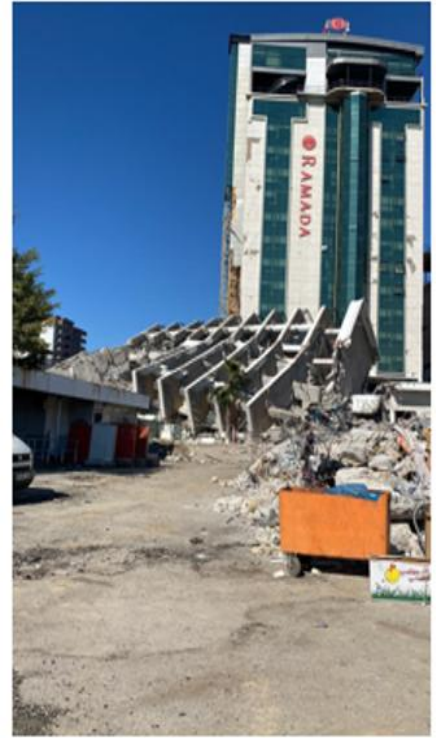
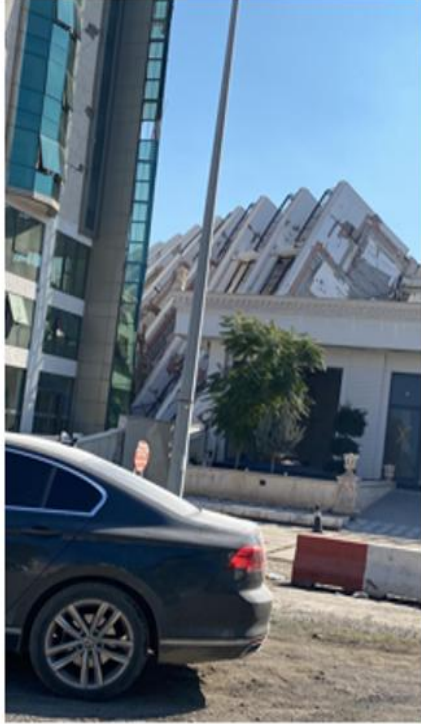
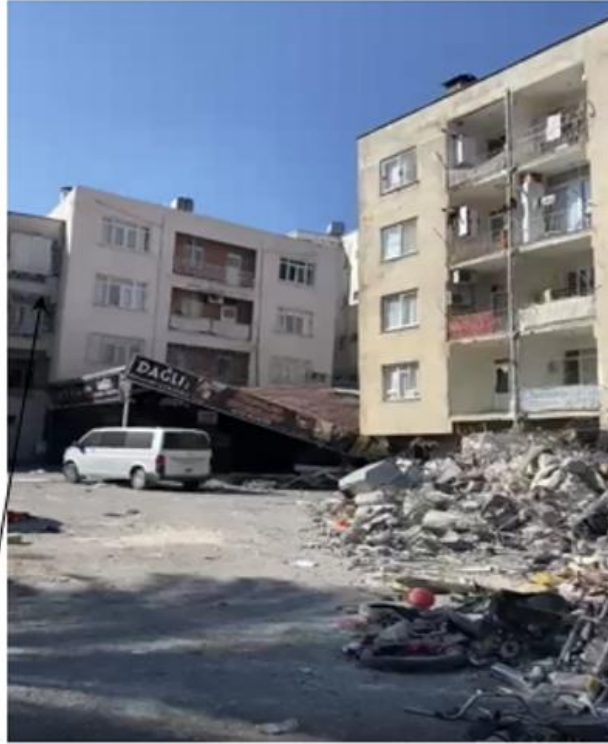
- 6 Şubat 2023 Kahramanmaraş-Pazarcık (Mw=7.7) ve Elbistan (Mw=7.6) depremlerinin en çok etkilediği bölgeler arasında Hatay'ın İskenderun ilçesi de yer almaktadır.
- Bu depremler İskenderun'da ciddi hasarlara neden olmuştur. Özellikle 5-10 katlı binaların ağır hasarlı olduğu ve bazılarının ise tamamen göçtüğü gözlenmiştir.

İskenderun'da tamamen göçmüş ve dönmüş bina örnekleri

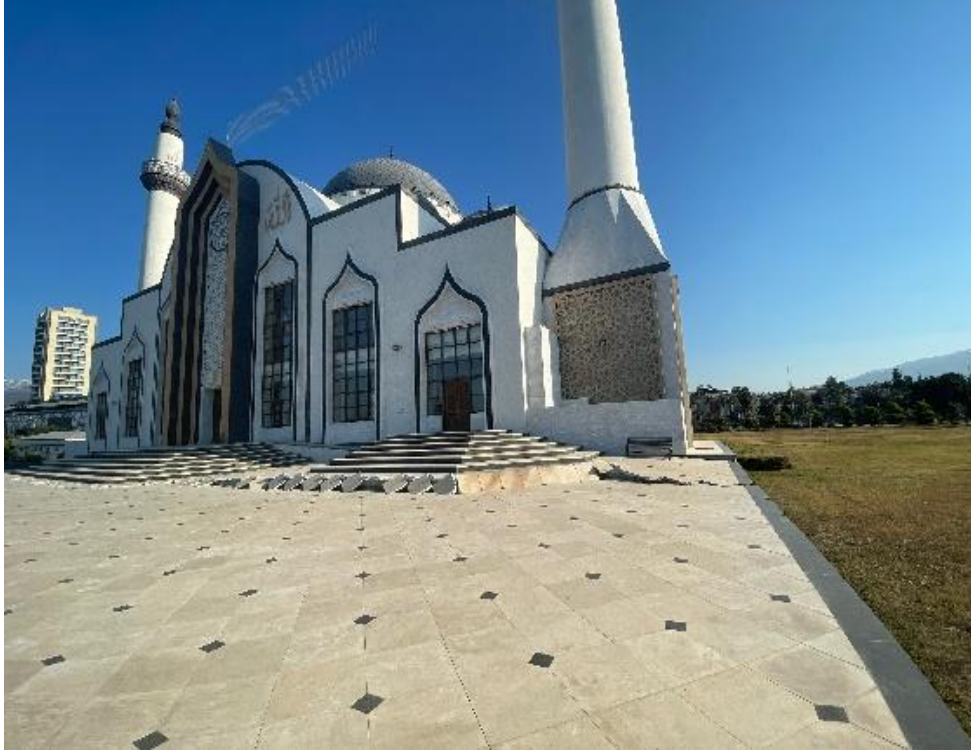
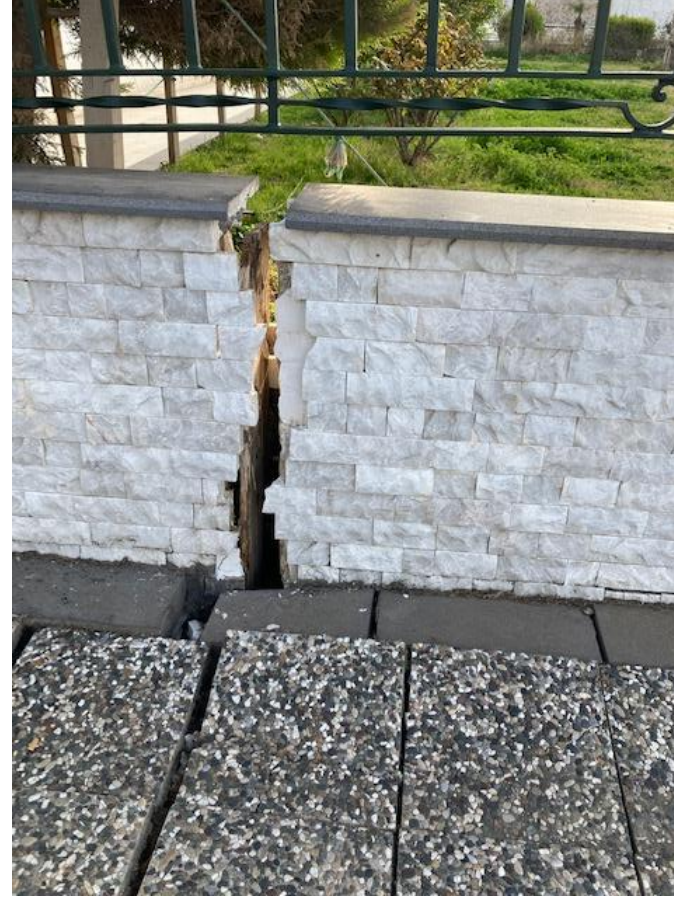
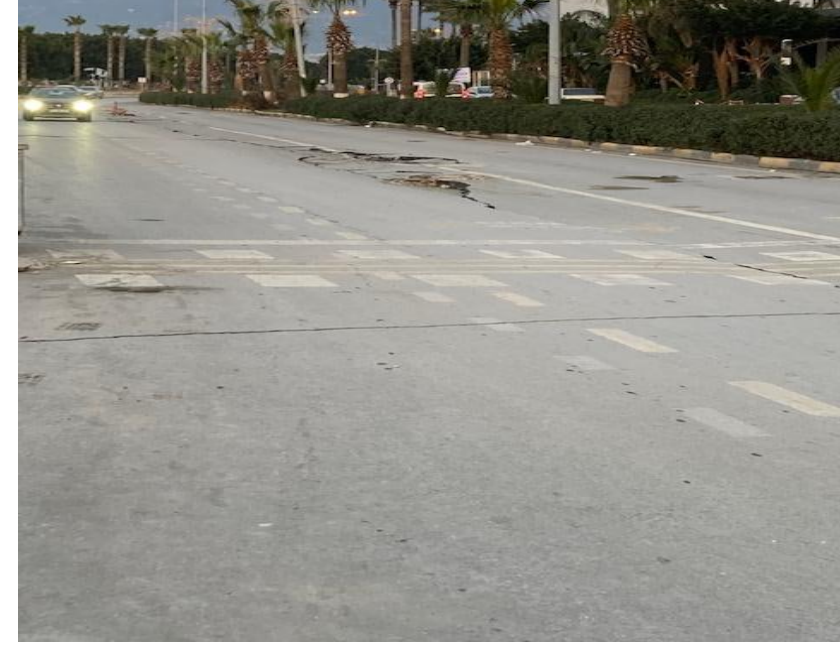
Zemin Sıvılaşması Kaynaklı Yanal Akmlar ve Hasarlar : 25-35 cm mertbesinde yanal açılmaların meydana geldiği gözlemlenmiştir. (Resim: Pelin Özener):

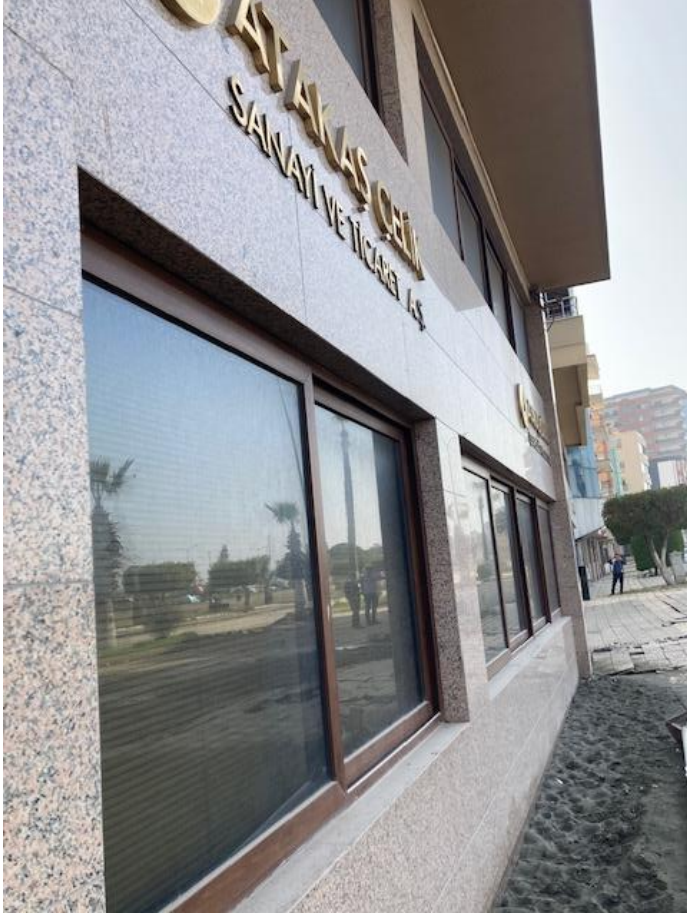
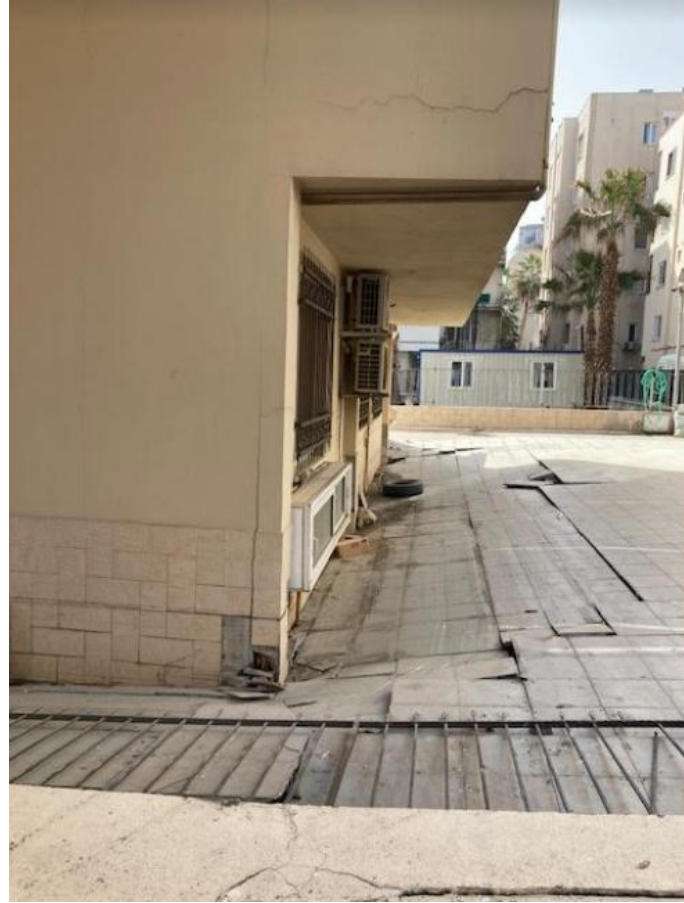
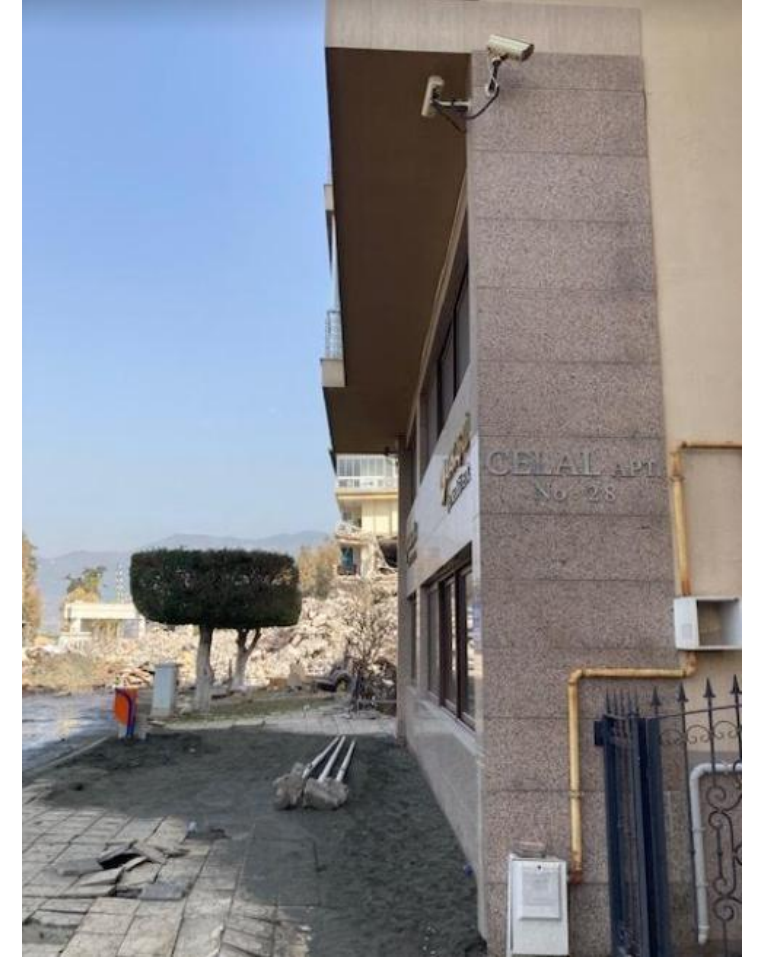
**Çay Mahallesi'nde sıvılaşma kaynaklı taşıma gücü problemleri ve oturmalar (Resim: Pelin Özener)**

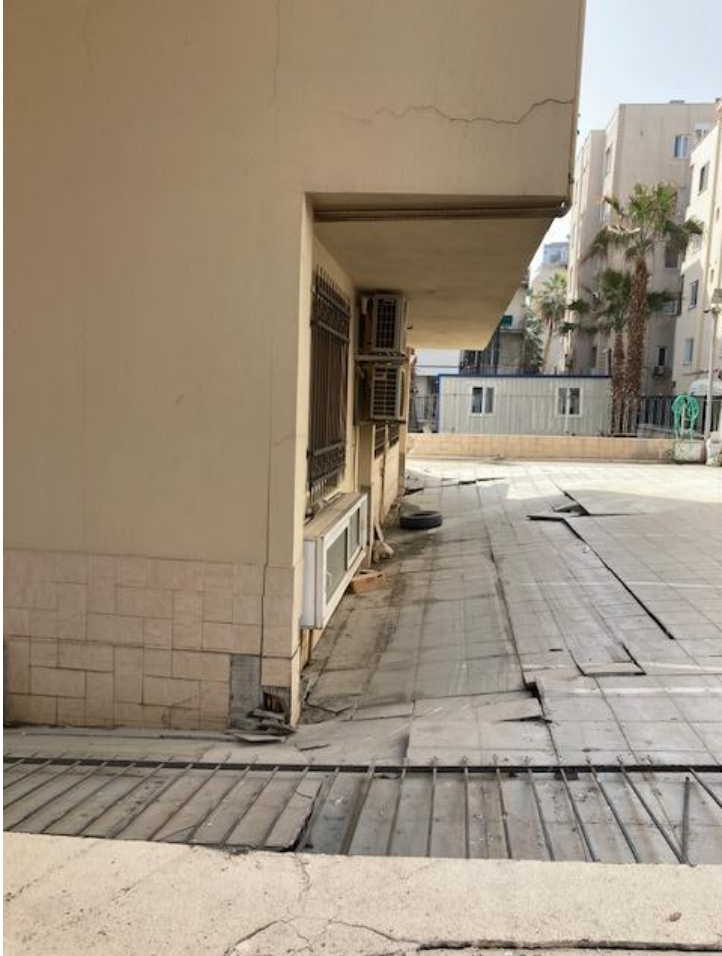
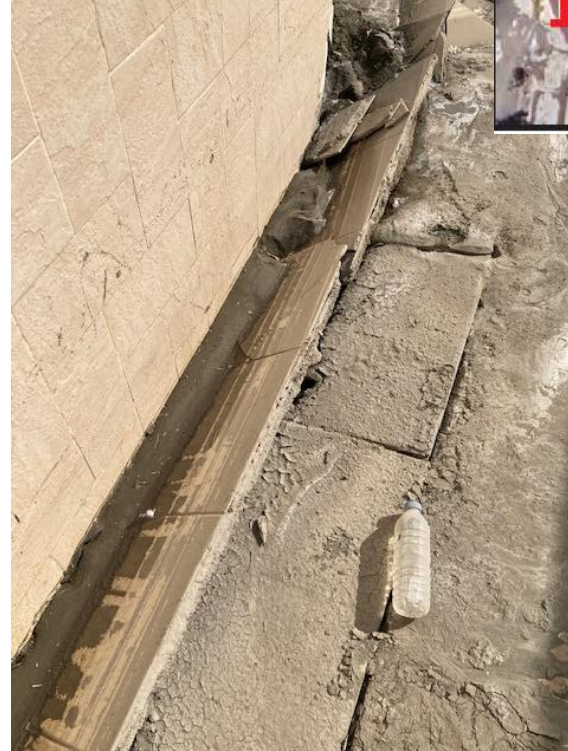
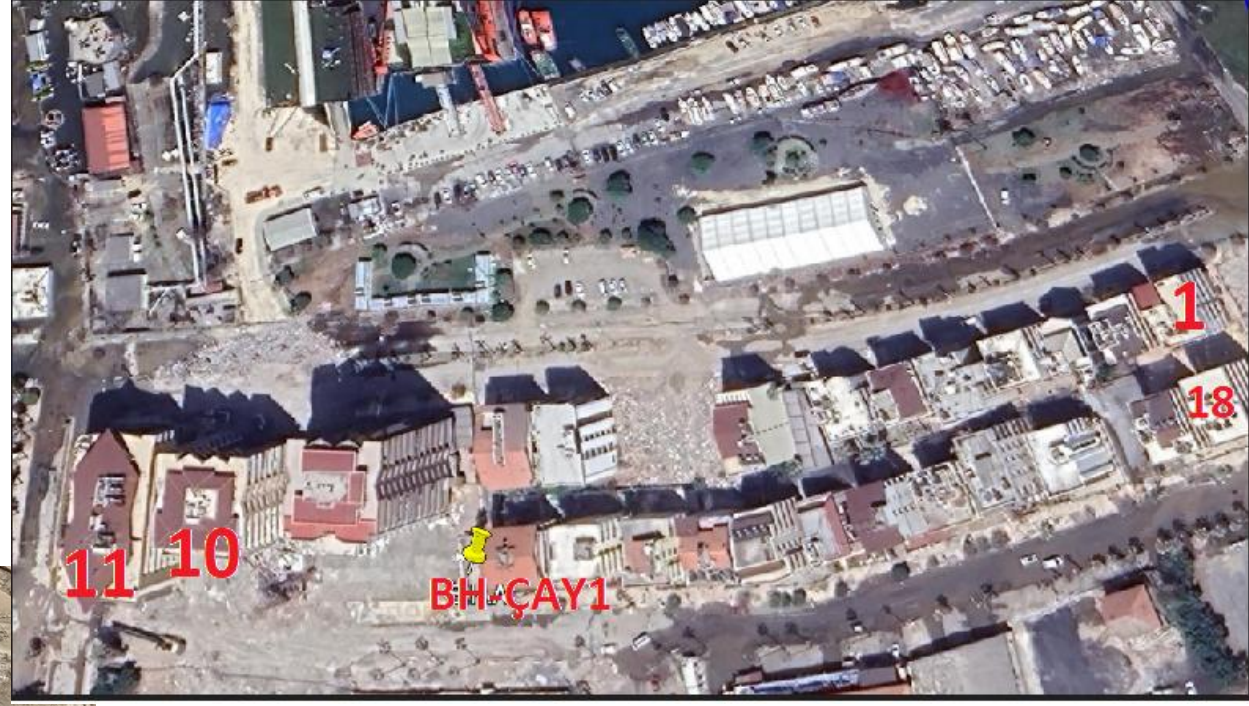
İskenderun merkezde, Kıyı kesimlerinde Piri Reis, Savaş, Süleymaniye ve Çay mahallelerindeki birçok binanın etrafından kum çıkışının olduğu gözlemlenmiştir. Bu binalarda sıvılaşma kaynaklı taşıma gücü kayıpları ve aşırı oturmalar meydana geldiği gözlemlenmiştir.
