## **BOLU KARTALKAYA GRAND KARTAL OTEL YANGINI DEĞERLENDİRME RAPORU**

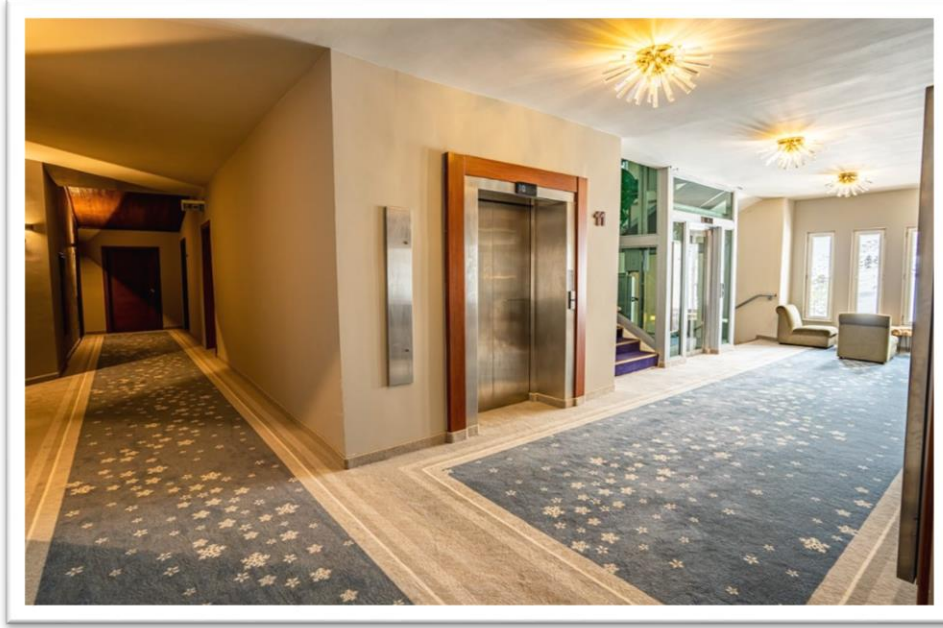
Bina iç mekânında döşemeler halı ile kaplanmıştır, ortak alanların duvar ve tavanlarında ise masif ahşap bloklar bulunmaktadır. Yapının yapısal ve iç mekân özellikleri, yangın güvenliği açısından riskler taşımaktadır.

*Fotoğraf 1: Yapının zemin kaplamaları*

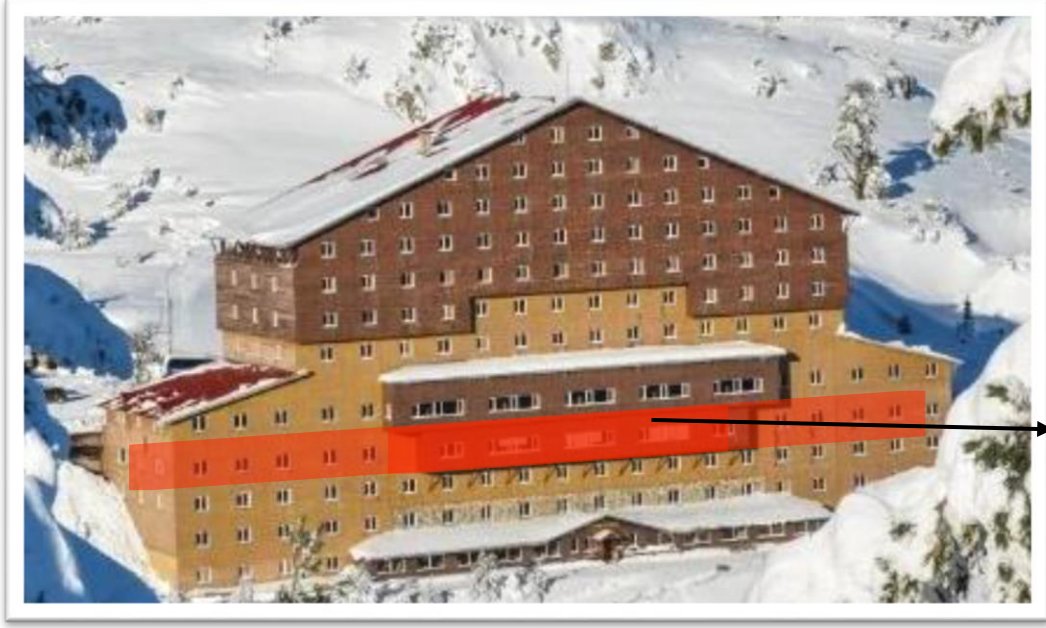
Fotoğraf 3: Otelin arka cephe görünümü ve yangının başlangıç yeri

Yangın 4. katta bulunan restoran bölümünde başlamış ve ilk müdahale geç yapıldığı için hızla üst katlara yayılmıştır. Merdiven boşluklarının baca vazifesi görmesi, duman ve alevlerin hızlı bir şekilde üst katlara yayılmasına neden olmuştur. Ayrıca zeminde ve merdiven kaplamalarında kullanılan halılar ile ortak alan duvarlarında kullanılan ahşap detayların yanmaya karşı dirençli olmadığı düşünülmektedir. Bu durum, yangının kontrol altına alınmasını zorlaştırmış ve büyük bir alana yayılmasına sebep olmuştur. Ayrıca 4 ve 5. katlardaki çıkmalardan 1. katta bulunan yapının çatısı üzerine düşen parçalar yangının arka cephede en aşağıdan da büyümesine sebep olmuştur.

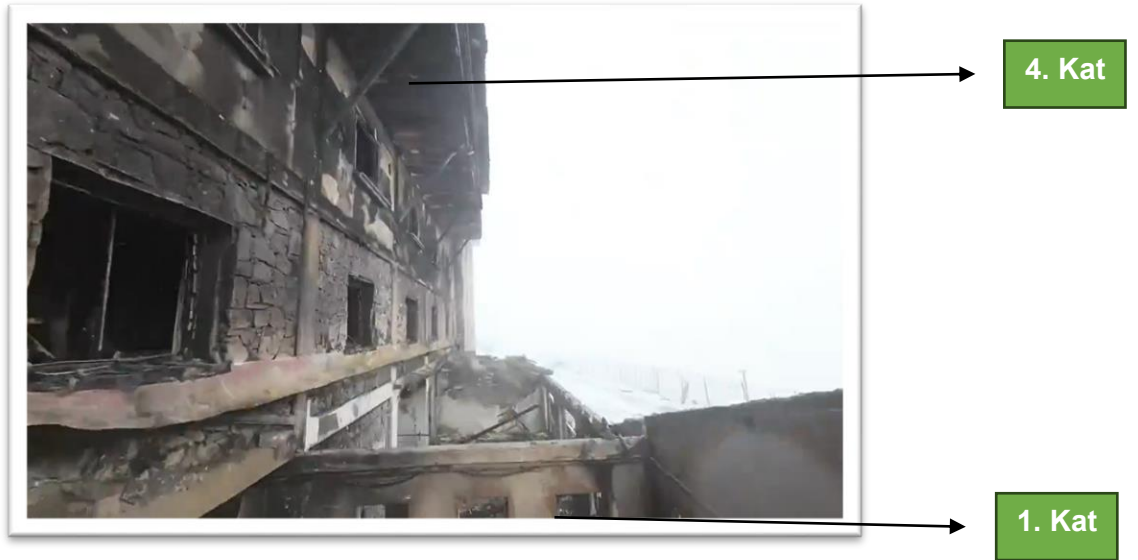
Fotoğraf 4: Otelin arka cephe yakın çekimi
