HEYELAN REHABİLİTASYON PROJELERİNDE DİSİPLİNLERARASI YAKLAŞIMIN ÖNEMİ: GÜRCİSTAN ÖRNEĞİ

Tahir YILDIZ¹

Hüseyin YILDIRIM²

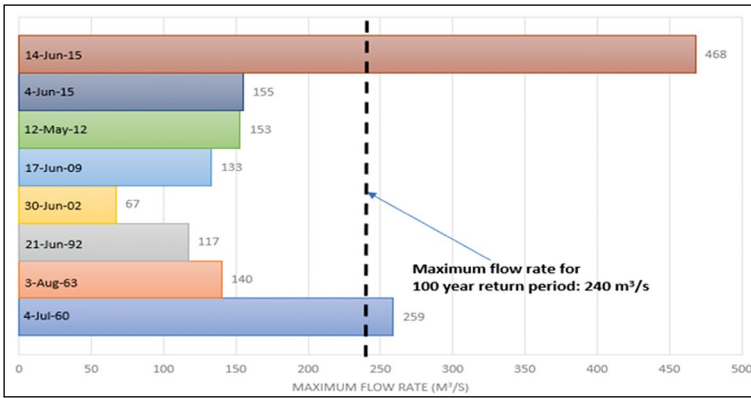
Şekil 2 - Vere Nehri için maksimum akış debi değerleri ve heyelan öncesi değer

bu yaklaşımla örtüşmektedir. Heyelan yağışlı mevsimde değil, yaz başında kaydedilen en yüksek akış oranı sonrasında meydana gelmiştir (UNDP, 2015). 13-14 Haziran 2015 tarihlerinde maksimum debi 468 m³/s'ye ulaşmış olup, bu değer 100 yıllık tekrar periyodu için tasarlanan maksimum debinin neredeyse 2 katına eşittir (**Şekil 2**).

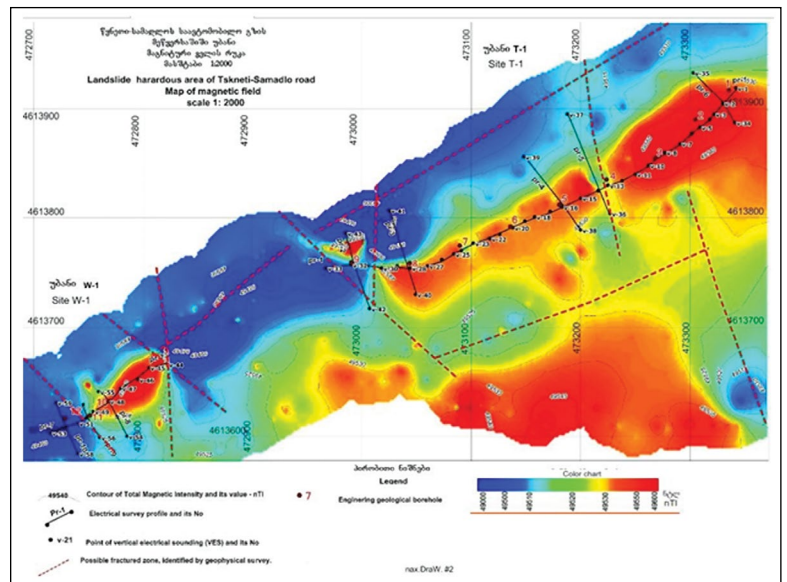
Şekil 3 - Saha araştırma lokasyonları ve magnetometre sonuçları

Rehabilitasyon çalışmaları öncesinde 10 sondaj ve 9 hatta düşey elektrik rezistivite (VES) ölçümlerini içeren kapsamlı jeofizik etütler yapılmıştır. Bölgenin; yoğun ayrılmış kumtaşı, arjilit ve konglomera tabakalarından oluştuğu, kayma yüzeyi eğiminin yer yer 40 dereceye ulaştığı tespit edilmiştir. Heyelanın en büyük çapta yıkım meydana getirdiği kesime ait bölgede (T-1) ve yakınındaki görece kısa hatta (W-1) sondajlara ek olarak gerçekleştirilen düşey elektrik rezistivite (VES) ve magnetometre sonuçları, heyelana uğrayan bölgenin etki derinliğini ve boyutsal etki bölgesini netleştirmeyi hedeflemiştir (Kuparadze ve Pataridze (2019)). Saha araştırma lokasyonları ve magnetometre sonuçları **Şekil-3**'te sunulmuştur.

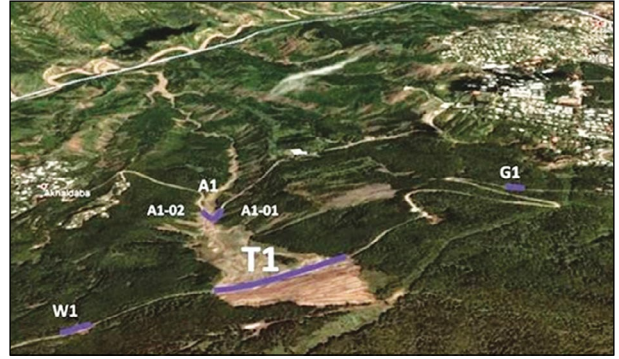
Şekil 4 - Rehabilitasyon kesimleri (Yıldız ve diğ. (2024))

iyileştirme yöntemleri araştırılacaktır. Meydana gelen heyelan sonucunda Tskneti-Samadlo yolunun yıkıma uğradığı küçük bir kesim olan G-1, yolun devamında en ağır yıkıma maruz kalan T-1 ve devamındaki W-1, ayrıca enkaz akışının Vere nehrine en yakın bölgede tamamen yıkıma uğrattığı Akhaldaba (A-1) kesimlerinde rehabilitasyon çalışmaları yürütülecektir (Yıldız ve diğ. (2024)).

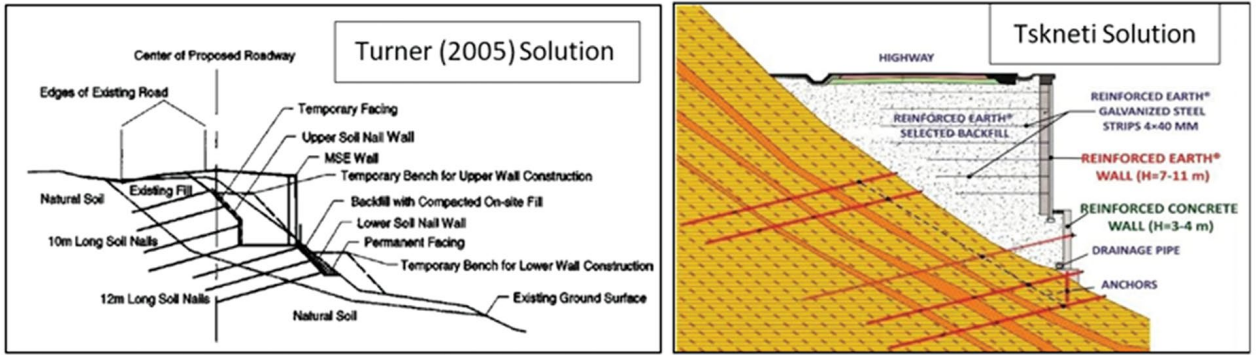
Şekil 6 - Turner (2005) yönteminden uyarlanan hibrit kesit

T-1 bölgesi, 40° eğimli ve 15 metrelik kot farkına

sahip aktif bir heyelan alanında yer almaktadır. Bölgenin riskli yapısı nedeniyle, stabilizasyon için aşamalı bir hibrit çözüm geliştirilmiştir. Donatılı toprak duvar çözümünün tekil kullanımı, 15 metrelere varan kesit yüksekliği yaratmakta olup, bu imalat için ortaya çıkacak kazı ihtiyacı ve yapıların kısıtlı uygulama örnekleri riskli bulunmuştur. Dolayısıyla Zemin çivileri, konsol duvar ve donatılı toprak duvar çözümlerinin birarada kullanıldığı, Turner (2005) modelinden esinlenen aşağıda detayları sunulan hibrit bir çözümün uygulanmasına karar verilmiştir (Şekil 6).

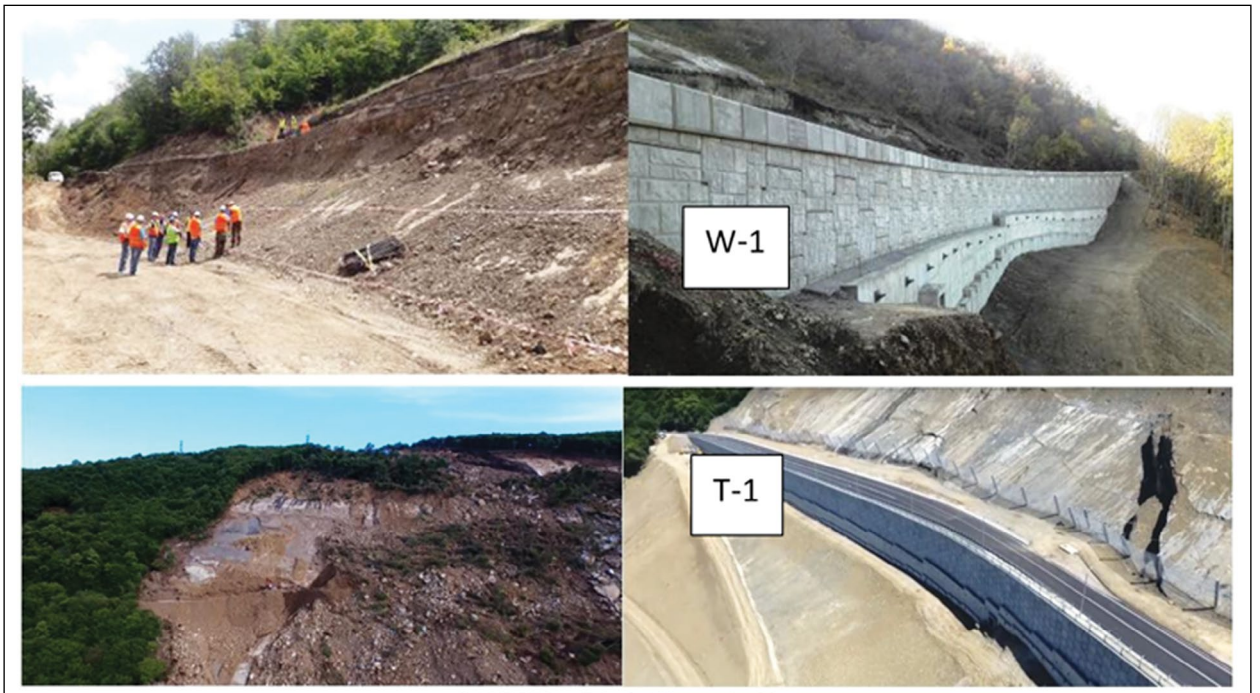
Şekil 7 - W-1 ve T-1 rehabilitasyon kesiti

İmalat öncesi ve sonrası durum, T-1 ve W-1 kesimleri için **Şekil 7**'de sunulmaktadır.

- **Kazı Aynası:** Zemin çivileri ve kaya düşme bariyerleriyle sabitlendi.

- **Topuk Kesimi:** 3-4 metre yüksekliğinde, ankrajlarla desteklenmiş betonarme konsol duvar inşa edildi. Kazı aynası gerisinde gelişebilecek genel stabilite problemlerinin önlenmesi için, konsol betonarme duvarın gövdesinden şev aynasına dik doğrultuda zemin çivilerinin teşkil edilmesi uygun bulunmuştur.
- **Dolgu ve Üst Yapı:** Konsol duvarın üst kesiminde, yol platformunu desteklemesi amacıyla donatılı toprak duvar teşkiline karar verilmiştir. Hibrit çözüm sayesinde, donatılı toprak duvar yüksekliği, dolayısıyla şerit ihtiyacı ve kazı miktarında optimizasyon yapılabilmektedir.
