Yeşilirmak Havzası Kapsamında Mayıs 2026'da Yaşanan Yoğun Yağışlar Sonrası Oluşan Taşkın Risklerinin Belirlenmesine Yönelik Ön Değerlendirme Raporu

TMMOB İnşaat Mühendisleri Odası

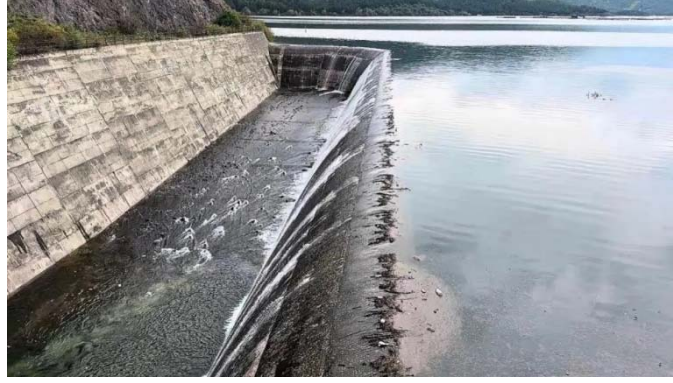
- 20 Mayıs 2026 itibarı ile Almus Barajı %100 doluluğa erişerek kontrolsüz dolusavak yapısından rezervuar suları mansaba deşarj edilmeye başlamıştır. Almus Barajı rezervuarından boşalan suların dere yatağında oluşturacağı seviye yükselmesi, yağışlar nedeniyle zaten yüksek olan su seviyesini daha artırarak mansaptaki yerleşimlerde yüksek taşkın riskini daha da tetikleyecektir.

Fotoğraf 1 - Almus barajı kontrolsüz dolusavak yapısı

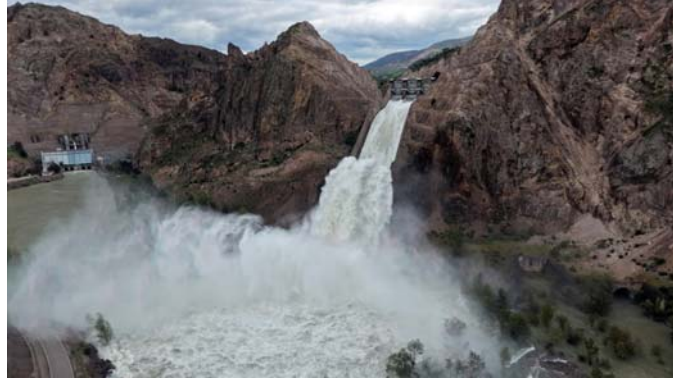
- Kılıçkaya Barajında Dolusavak kapakları 20 Mayıs itibarı ile açılmaya başlanılmıştır. Kapakların açılması ile mansapta özellikle Reşadiye ilçesi ve bu bölgedeki yerleşimlerinde taşkına neden olmuştur.

Fotoğraf 2 - Kılıçkaya Barajı dolusavak yapısından suyun deşarjı

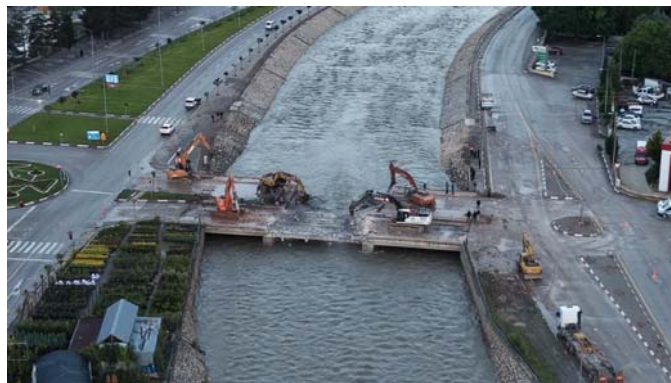
Fotoğraf 3 - ÇEDAŞ köprüsünün yıkımı

Havzada tüm olası taşkın risklerini azaltmak ve can-mal güvenliğini sağlamak amacıyla nehir yataklarında suyun akışını engelleyen taşkın sularının yayılımına neden olacak ÇEDAŞ Köprüsü yetkililer tarafından yıkılmış ve molozları yataktan uzaklaştırılmıştır.

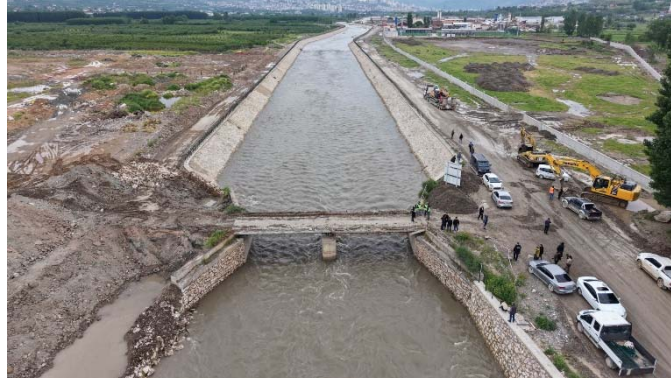
Fotoğraf 4- Yenisanayi Köprüsü'nün yıkımı

20 Mayıs tarihinde ise 2016 yılında yapılmış olan Yeni Sanayi köprüsü yıkılmaya başlanmıştır. Ayrıca değişik yerlerde paralel çalışmalar ile yatakta engel teşkil eden malzeme birikimleri ve daraltılmış bölgeler hızlıca temizlenerek su akışının kolaylaştırılması çalışmaları büyük bir gayret ile yürütülmektedir.
