23.11.2022 GÖLYAKA-DÜZCE DEPREMİ

ÖN DEĞERLENDİRME RAPORU

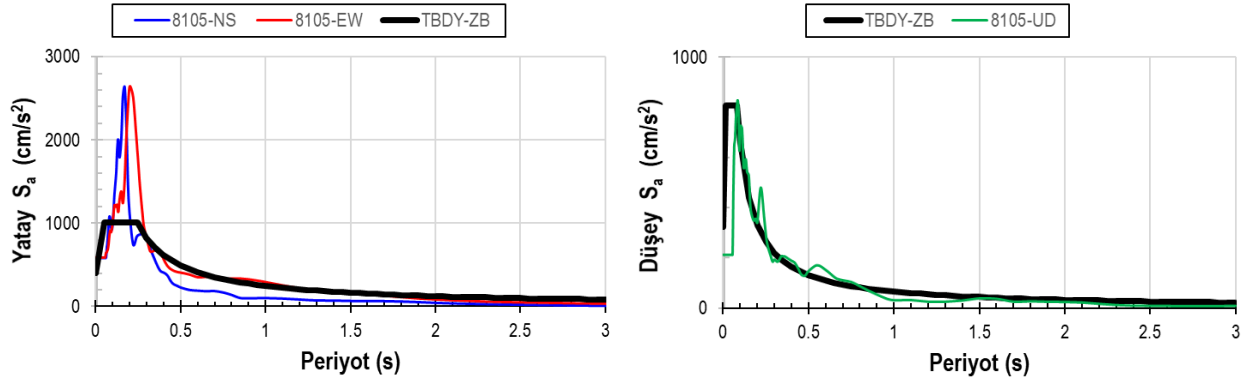
ZB yerel zemin sınıfı üzerinde teşkil edilmiş istasyona ait ivme ve yerdeğiştirme davranış spektrumları, Türkiye Bina Deprem Yönetmeliği (2018) esaslarında tanımlanan 50 yılda aşılma olasılığı %10 olan tasarım depremi spektrumları ile karşılaştırılmış halde Şekil 8’de sunulmaktadır.

Şekil 8: 8105 kayıtlarına ait davranış spektrumlarının tasarım spektrumları ile karşılaştırması

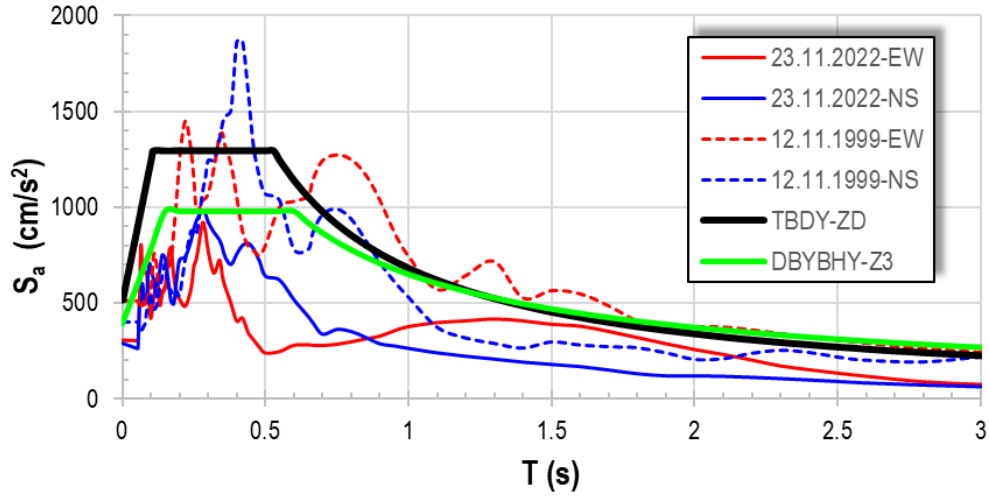
Tablo 2’de verilen istasyonlar arasında 8101 kodlu Düzce Merkez istasyonu hem 12 Kasım 1999 Düzce, hem de 23 Kasım 2022 Gölyaka depremlerini kaydetmiş ortak bir istasyondur. ZD yerel zemin sınıfı üzerinde yerleşik olan istasyonda en büyük yer ivmeleri $M_w 7.2$ büyüklüğünde ve 11.0 km odak derinlikli 12 Kasım 1999 depremi esnasında 400.08 cm/s^2 (NS); 512.95 cm/s^2 (EW) ve 314.53 cm/s^2 (UD) değerlerinde ölçülmüştür. Her iki depreme ait ivme spektrumları, gerek TBDY (2018) ZD yerel zemin sınıfı, gerekse DBYBHY (2007) Z3 yerel sınıfı için karşılaştırılarak Şekil 9’da verilmektedir. Gölyaka deprem kayıtlarının her iki yönetmelikte tanımlanan tasarım spektrumunun altında kalmakta olduğu, buna karşılık Düzce depremin hâlihazırda yürürlükte olan TBDY’nin de üzerinde değerlere sahip oldukça yıkıcı bir deprem olduğu görülmektedir.

Şekil 9: 12.11.1999 ve 23.11.2022 depremlerinin davranış spektrumları açısından karşılaştırması

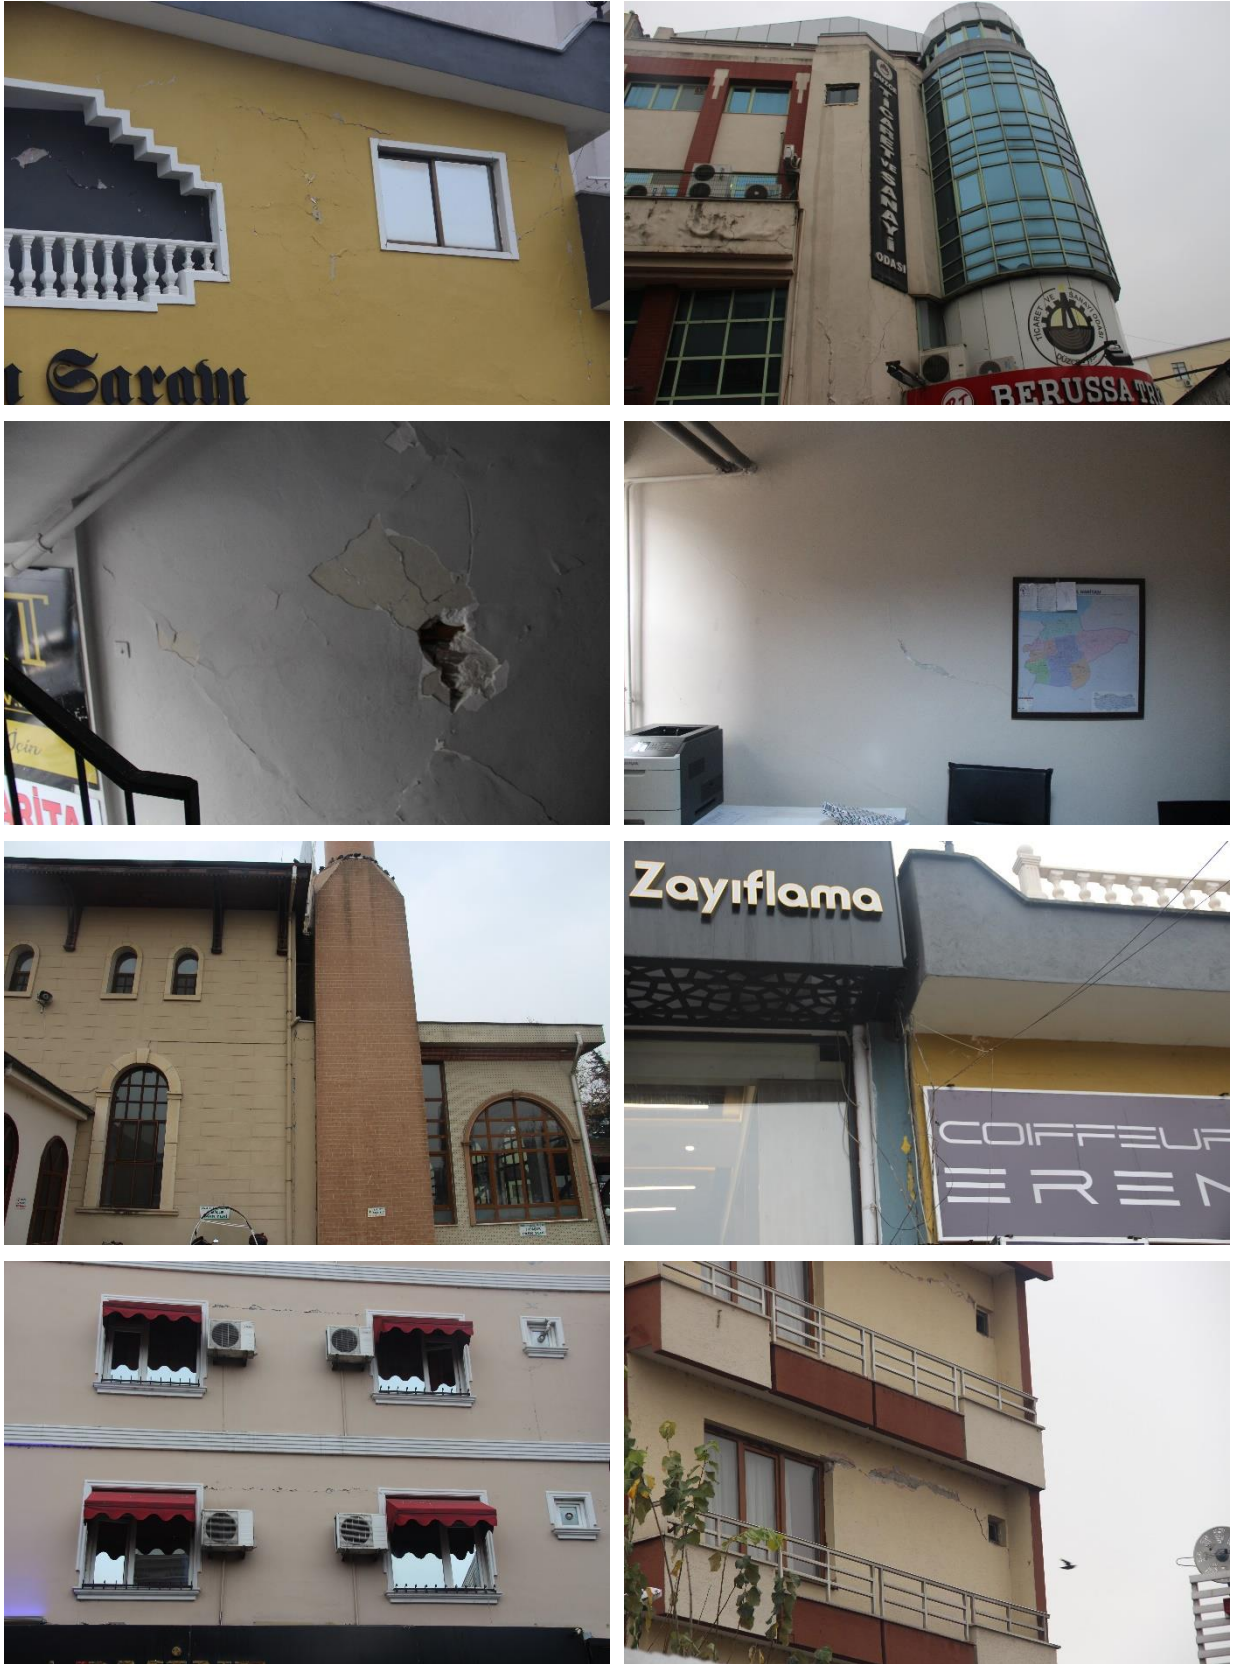
İnceleme kapsamındaki bölgelerde betonarme binaların çoğunluğunun zemin kat üzerinde 1 veya 2 normal kattan oluştuğu gözlenmiştir. 23.11.2022 Gölyaka depremi sonrasında bitişik düzende inşa edilmiş binaların derz bölgelerinde açılmalar, cephe ve bölme duvarlarında farklı seviyelerde kayma çatlakları, betonarme kiriş-duvar birleşimlerinde yatay ayrılmalar, betonarme perde/kolon-duvar birleşimlerinde düşey ayrılmalar ve pencere/kapı boşluk köşelerinde diyagonal çatlaklar tipik olarak gözlemlenen ve yapısal olmayan sistem hasarlarındandır, (Şekil 10).

Şekil 10: Betonarme binalarda yapısal olmayan hasar örnekleri

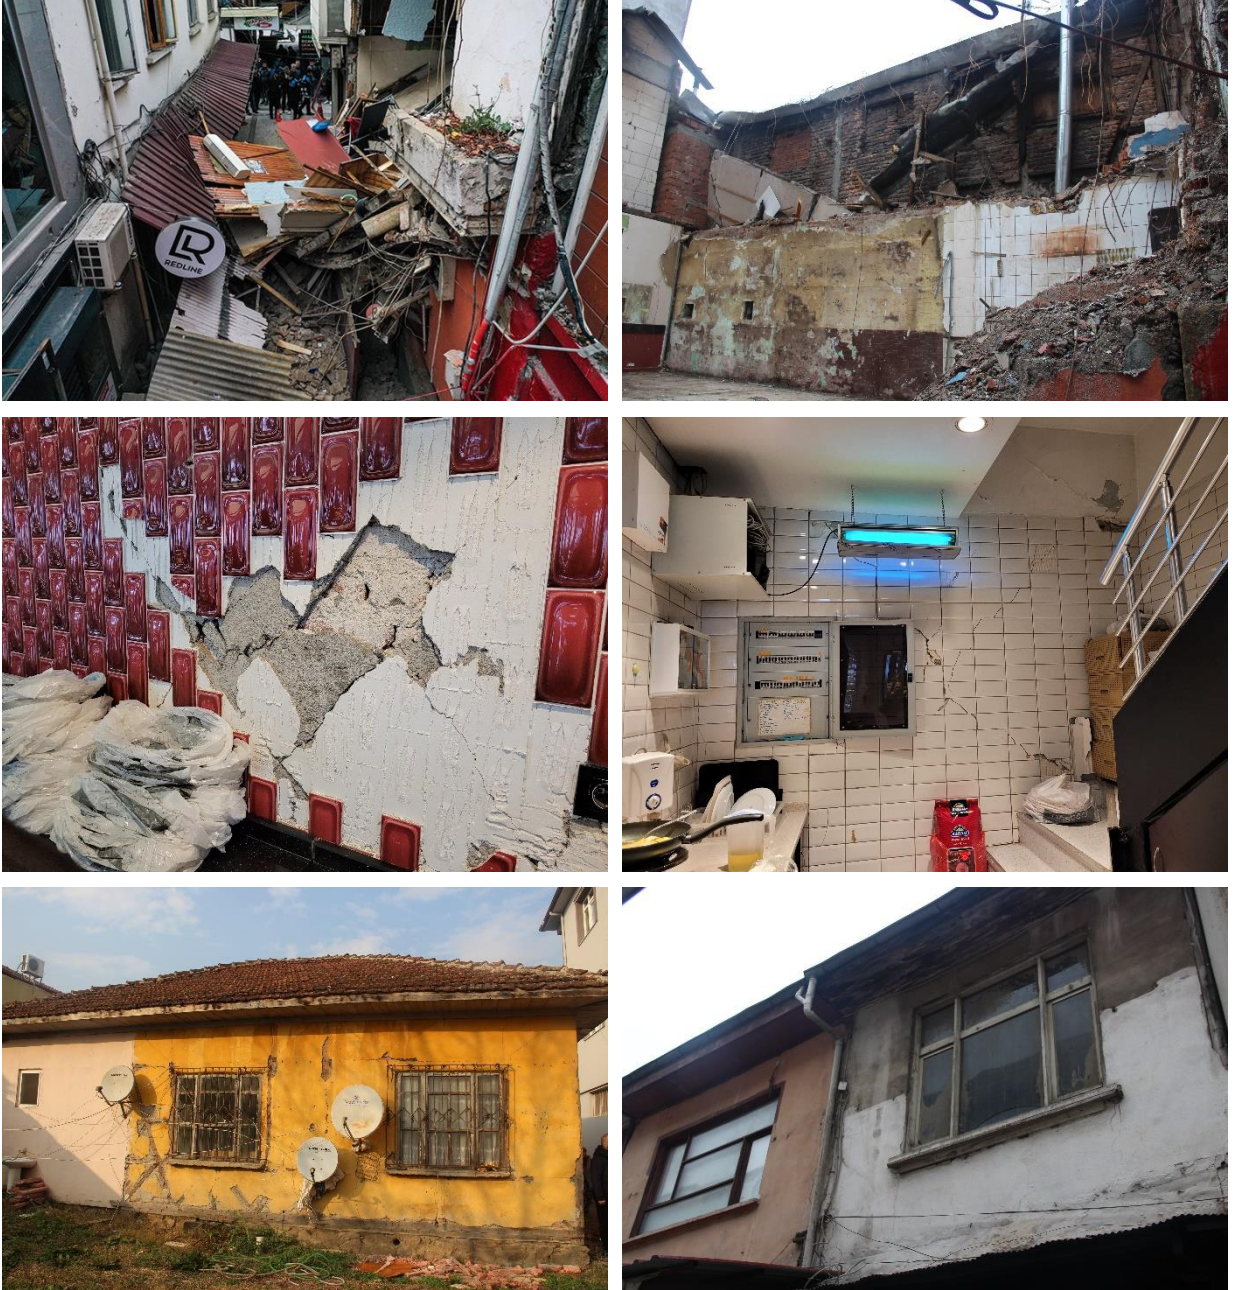
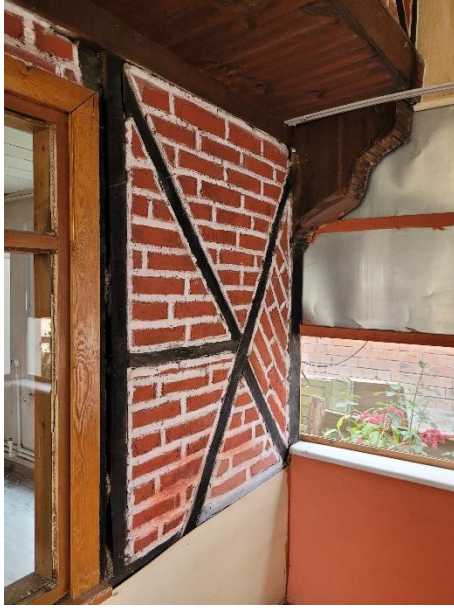
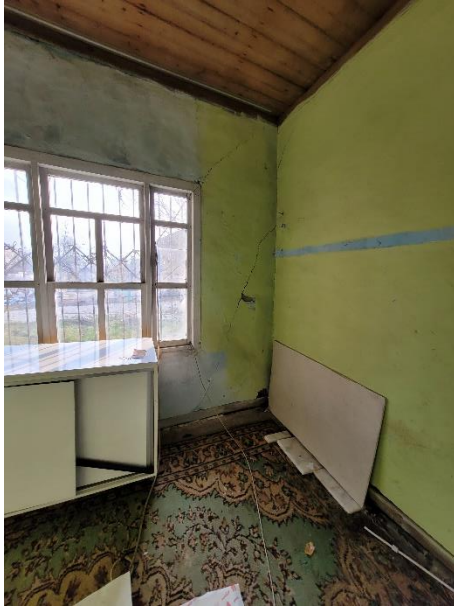
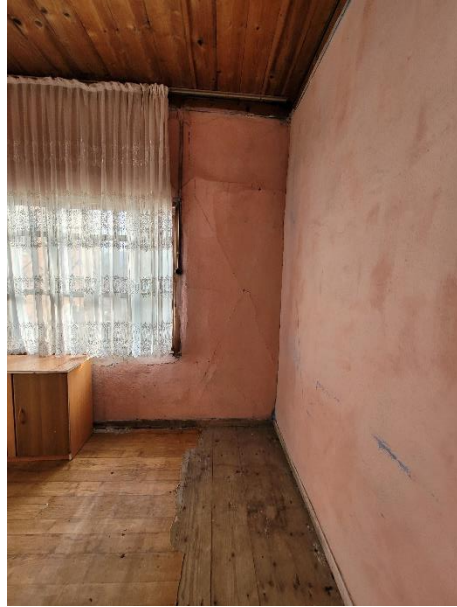
23 Kasım 2022 Gölyaka depremi şehir ve ilçe merkezlerinden ziyade kırsal yerleşim bölgelerinde geleneksel (hımış) ve yığma türü binalarda hasar oluşturmuş, hatta bir kısmı deprem sırasında kısmi veya toptan göçmeye maruz kalmıştır. Şekil 12, farklı kâgir üniteler ile teşkil edilmiş yığma taşıyıcı sisteme sahip binalarda gözlemlenen hasarlardan örnekler vermektedir. Birbirine dik duvar birleşimlerinde ayrılma türü çatlaklar, taşıyıcı duvarlarda diyagonal veya X türü kayma çatlakları, hatıl-duvar ayrılmaları yığma binalarda karşılaşılan genel hasar tiplerini oluşturmaktadır. Buna karşılık bazı iyi korunmuş bakımlı hımış binalarda hiç hasar gözlenmemesi dikkat çekicidir. Bu yapıların bir kısmında hiçbir çatlak, ahşap elemanların birbirinden bağlantı noktasında ayrılması, hatta baca devrilmesi bile oluşmamıştır, (Şekil 13).

Şekil 12: Yığma binalarda yapısal hasar örnekleri

Şekil 12: Yığma binalarda yapısal hasar örnekleri (devam)

sınırlı düzeyde hasar ile Gölyaka depremini atlattıkları, buna karşın taşıyıcı duvarlara müdahale edilerek boşluk oranı sonradan arttırılmış binalarda ise hasarın orta ve ağır seviyelere çıkmış olduğu belirlenmiştir.

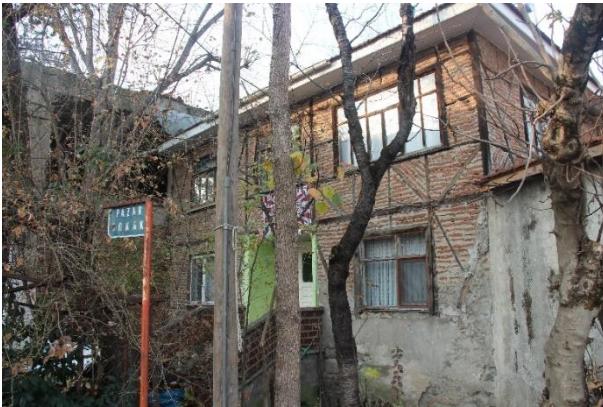
Şekil 13: Hasarsız hımmiş bina örnekleri

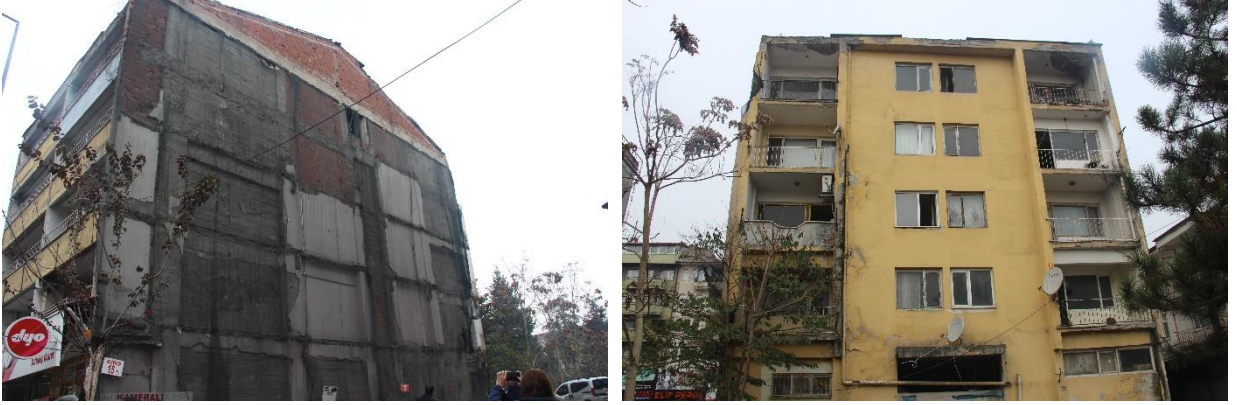
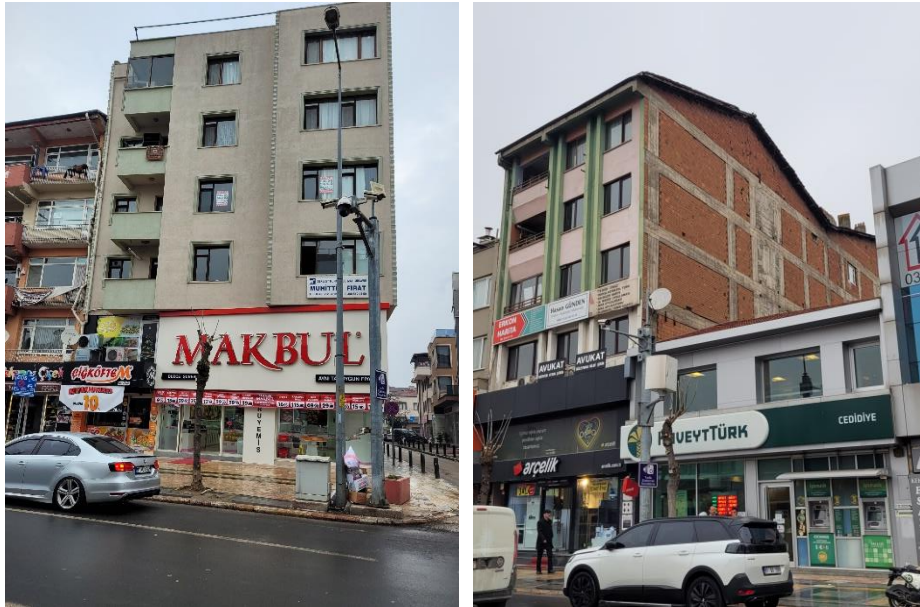
12 Kasım 1999 Düzce depremi sonrasında hafif ve orta hasar görerek güçlendirilmiş olan binaların, 23 Kasım 2022 Gölyaka depremi sırasında oldukça iyi bir davranış gösterdiği gözlenmiştir. Güçlendirilmiş olmakla beraber, orijinal beton dayanımının gözle görülür düzeyde düşük olduğu ve betonarme taşıyıcı sistem elemanlarının donatılarında aderansı etkileyecek düzeyde korozyon olduğu görülen binalar da dâhil olmak üzere tespit edilen hasarlar oldukça hafif düzeydedir. Güçlendirilmiş yapılarda en çok dolgu duvar ile taşıyıcı sistem arasında kılcal çatlaklardan daha ötede hasar gözlemlenmemiştir. Bu durum güçlendirmenin etkili olduğunun kanıtıdır.

Şekil 14: Güçlendirilmiş binaların Gölyaka depremi sonrası durumları
