**TMMOB**  
**İNŞAAT MÜHENDİSLERİ ODASI**  
**23.11.2022 GÖLYAKA-DÜZCE DEPREMİ**  
**ÖN DEĞERLENDİRME RAPORU**

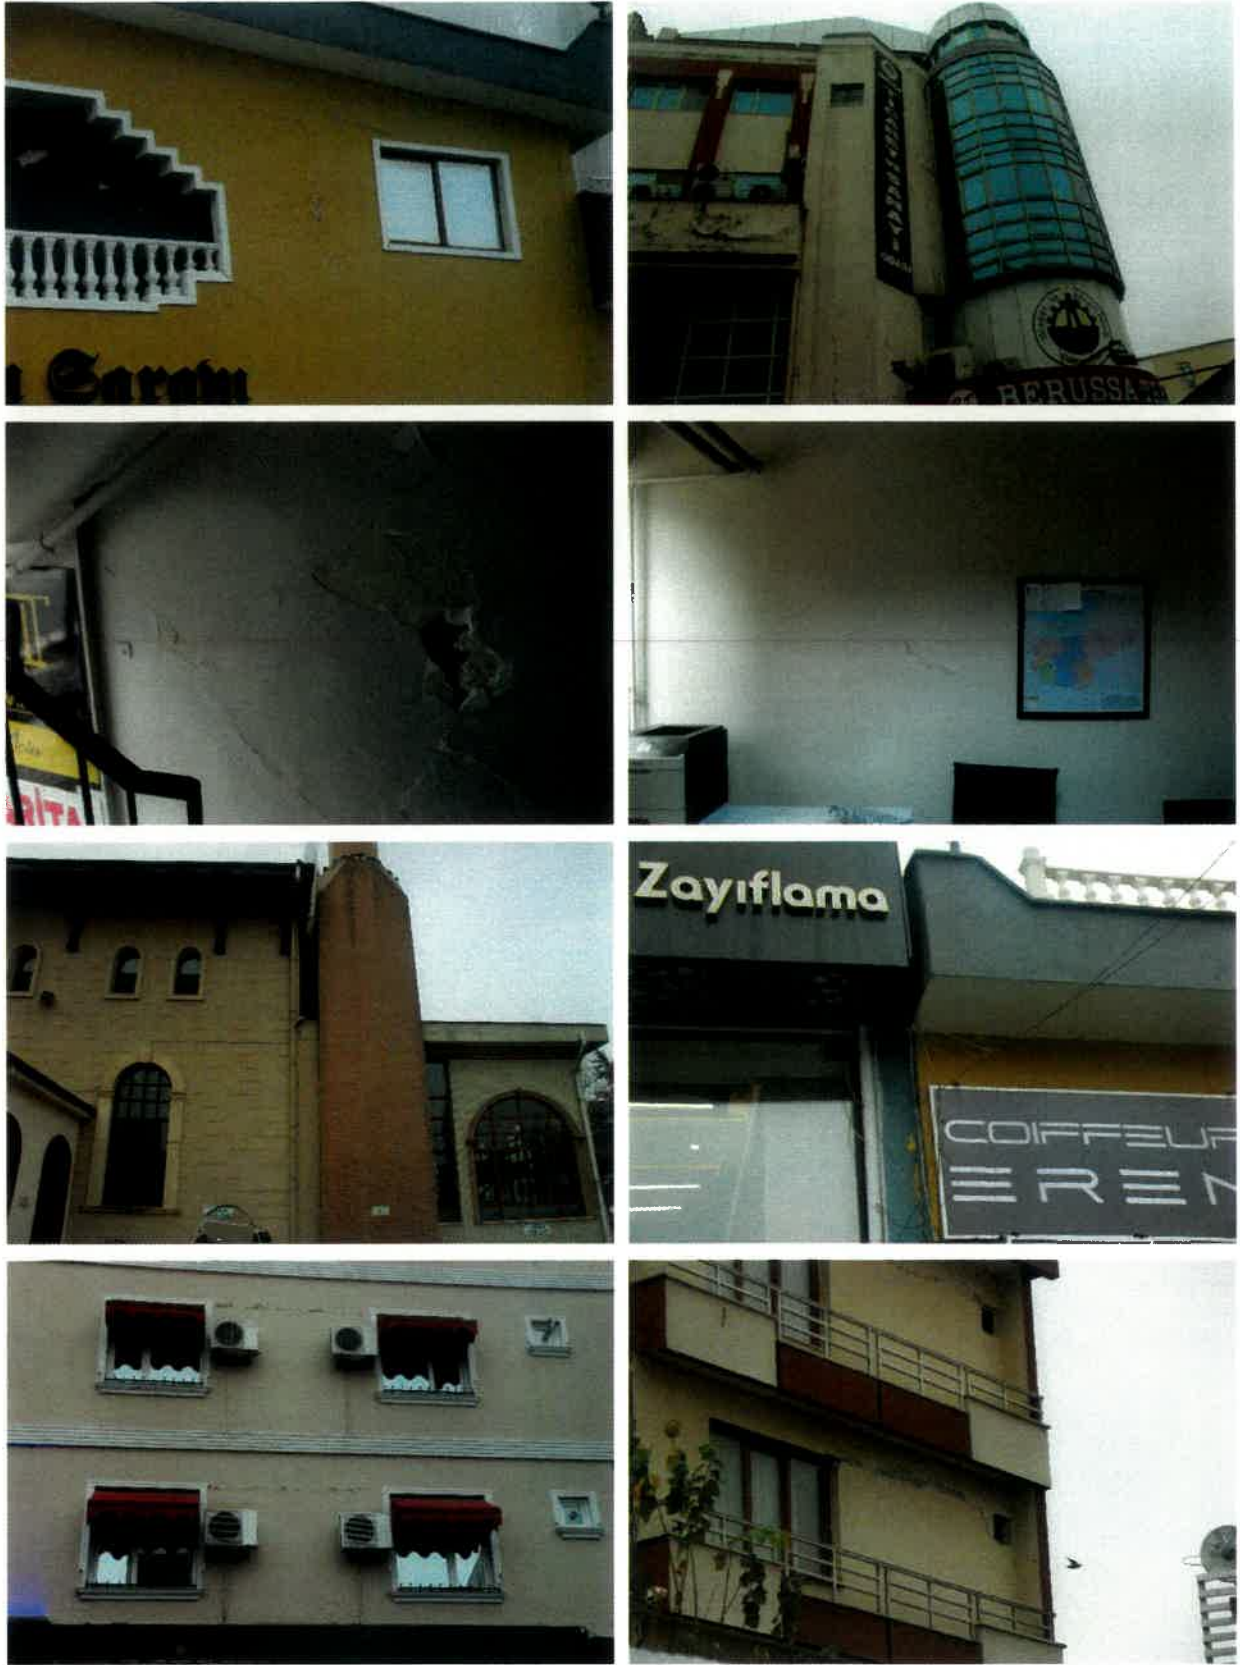
İnceleme kapsamındaki bölgelerde betonarme binaların çoğunluğunun zemin kat üzerinde 1 veya 2 normal kattan oluştuğu gözlenmiştir. 23.11.2022 Gölyaka depremi sonrasında bitişik düzende inşa edilmiş binaların derz bölgelerinde açılmalar, cephe ve bölme duvarlarında farklı seviyelerde kayma çatlakları, betonarme kiriş-duvar birleşimlerinde yatay ayrılmalar, betonarme perde/kolon-duvar birleşimlerinde düşey ayrılmalar ve pencere/kapı boşluk köşelerinde diyagonal çatlaklar tipik olarak gözlemlenen ve yapısal olmayan sistem hasarlarındandır, (Şekil 10).

**Şekil 10:** Betonarme binalarda yapısal olmayan hasar örnekleri

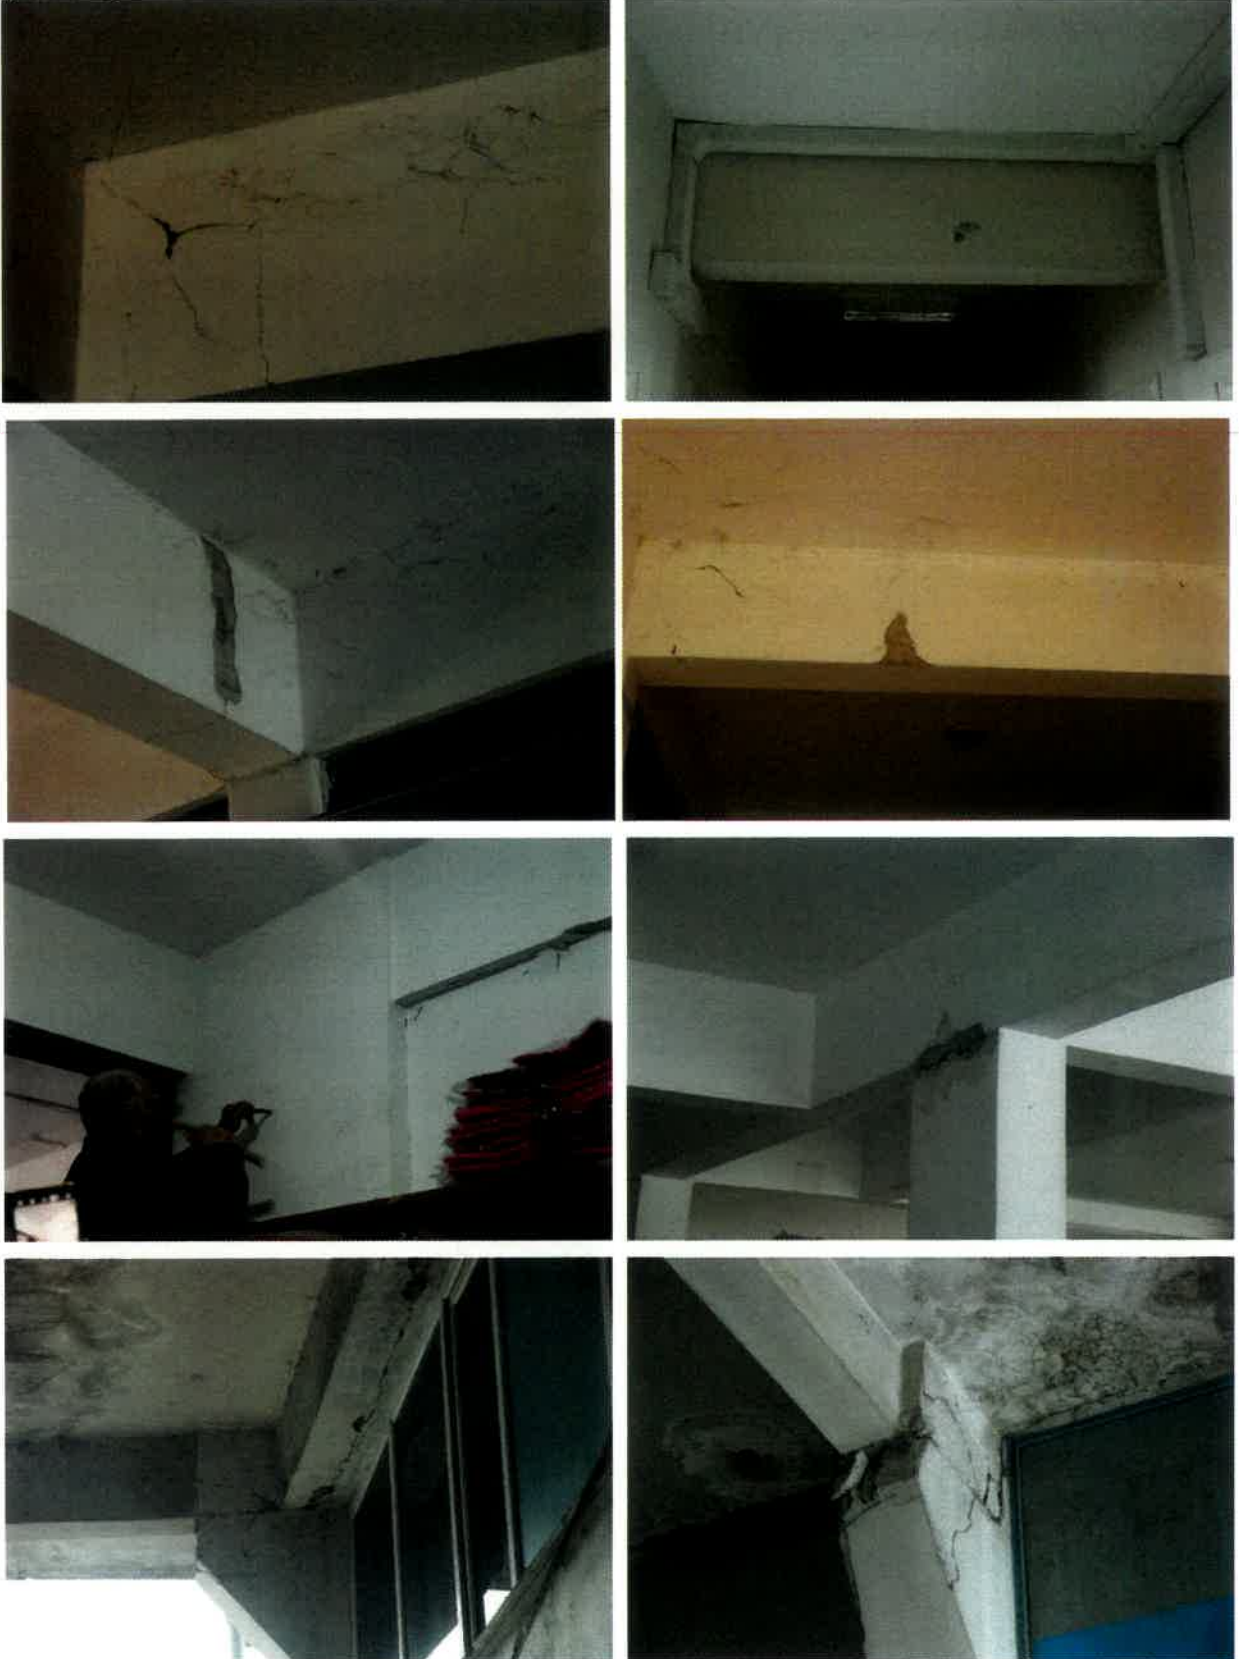
Gerek bina stokunun nispeten yeni olması, gerekse depremselliği yüksek olan bölgede toplumsal duyarlılığın yüksek olması nedenleriyle mevcut betonarme yapıların genel ortalamaya göre daha yüksek mühendislik hizmeti almış olduğu gözlenmiştir. Her ne kadar mevcut betonarme binalar az katlı olsalar da, bu yapıların belirgin bir miktarında betonarme perde bulunduğu tespit edilmiştir. Taşıyıcı sistem hasarları ise yaygın olarak perdeler arasında teşkil edilmiş bağ kirişi davranışı sergileyen kirişlerde kılcal ve orta düzeyli çatlaklardan

oluşmaktadır. Şekil 11’de verilen örneklerden de anlaşılabileceği üzere, düşey taşıyıcı sistem elemanlarında paspayı seviyesinde çatlaklar, beton dökümü sırasında oluşan iş derzlerinde çatlaklar ve ayrılmalar gözlemlenen diğer hasarlardandır. Daha büyük bir depremi (12 Kasım 1999 Düzce) az ya da hasarsız olarak atlatmış yapıların daha küçük bir depremde (23 Kasım 2022 Gölyaka) hasar görmeyeceği veya hasarın beklenen şekilde duvar-taşıyıcı sistem arasında kılcal çatlak düzeyinde olabileceği görüşü de bir anlamda doğrulanmıştır.

**Şekil 11: Betonarme binalarda yapısal hasar örnekleri**

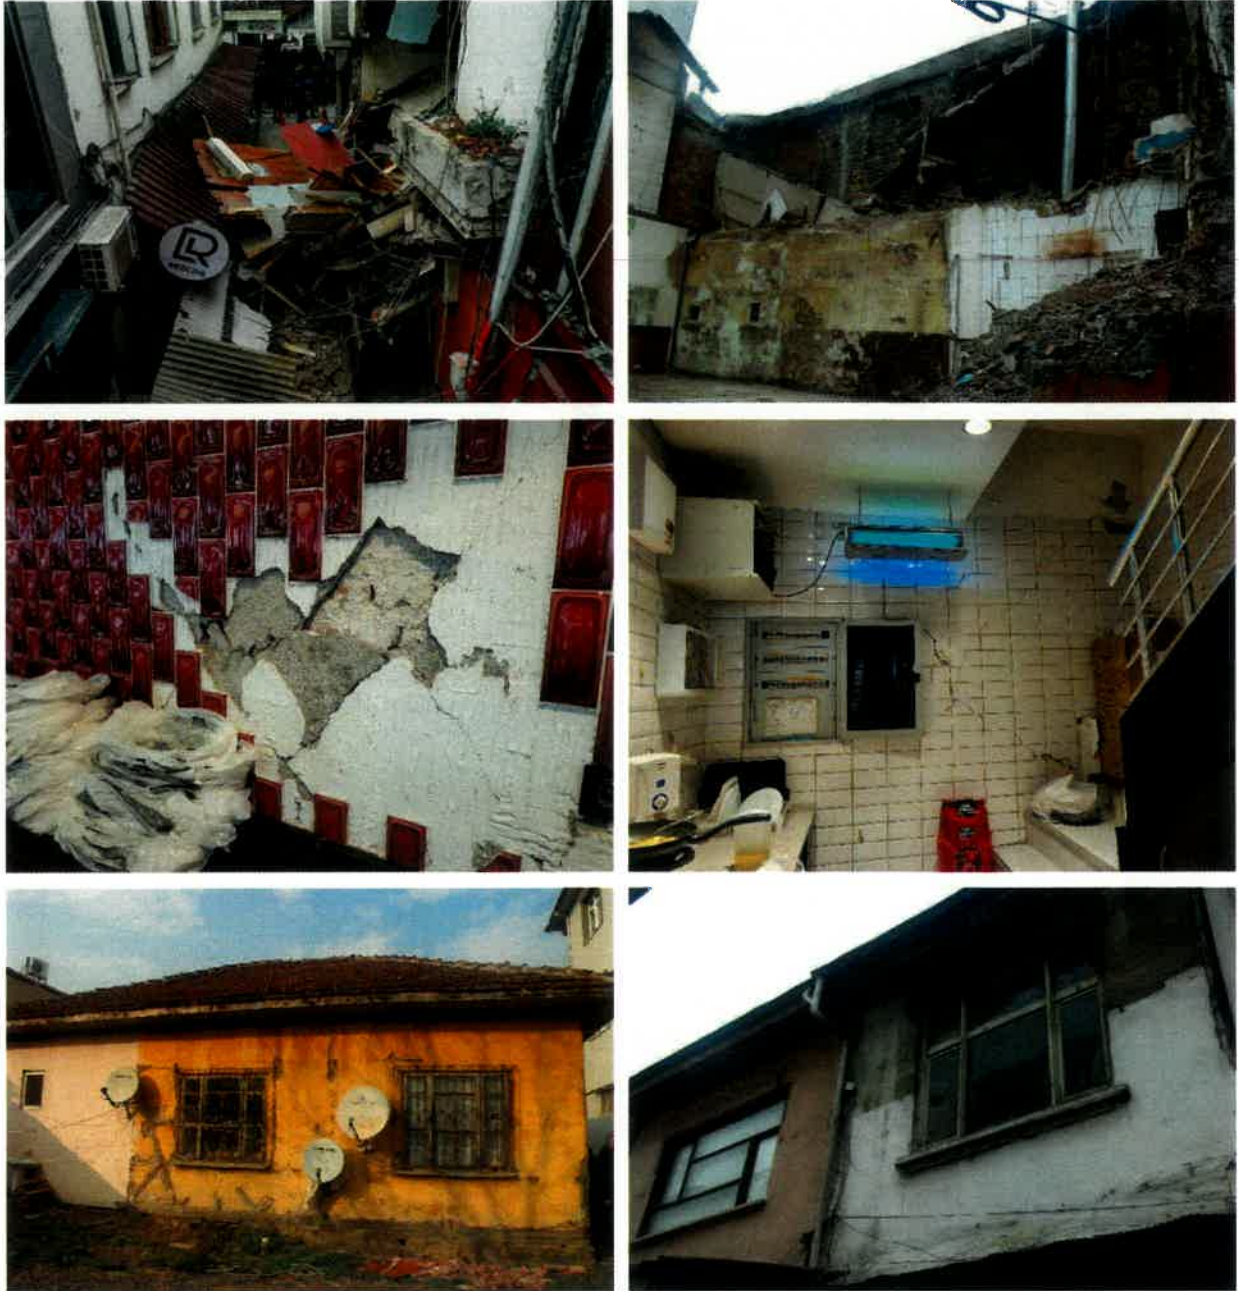
23 Kasım 2022 Gölyaka depremi şehir ve ilçe merkezlerinden ziyade kırsal yerleşim bölgelerinde geleneksel (hımış) ve yığma türü binalarda hasar oluşturmuş, hatta bir kısmı deprem sırasında kısmi veya toptan göçmeye maruz kalmıştır. Şekil 12, farklı kâgir üniteler ile teşkil edilmiş yığma taşıyıcı sisteme sahip binalarda gözlemlenen hasarlardan örnekler vermektedir. Birbirine dik duvar birleşimlerinde ayrılma türü çatlaklar, taşıyıcı duvarlarda diyagonal veya X türü kayma çatlakları, hatıl-duvar ayrılmaları yığma binalarda karşılaşılan genel hasar tiplerini oluşturmaktadır. Buna karşılık bazı iyi korunmuş bakımlı hımış binalarda hiç hasar gözlenmemesi dikkat çekicidir. Bu yapıların bir kısmında hiçbir çatlak, ahşap elemanların birbirinden bağlantı noktasında ayrılması, hatta baca devrilmesi bile oluşmamıştır, (Şekil 13).

Şekil 12: Yığma binalarda yapısal hasar örnekleri

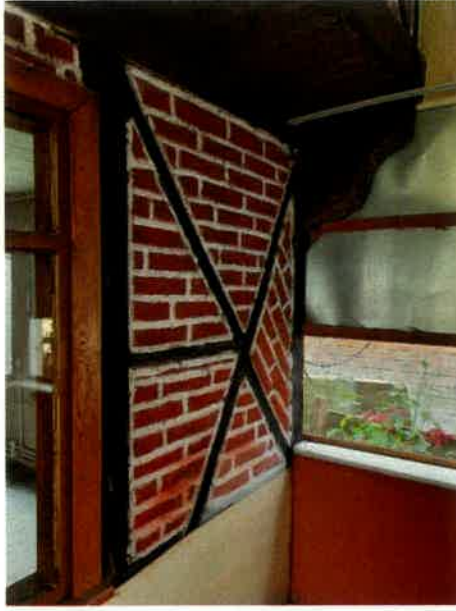
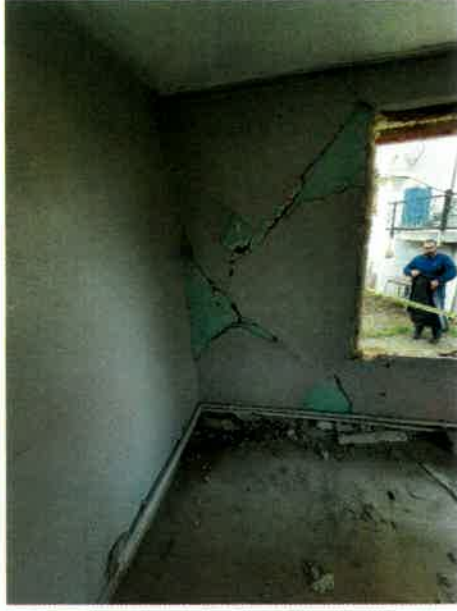
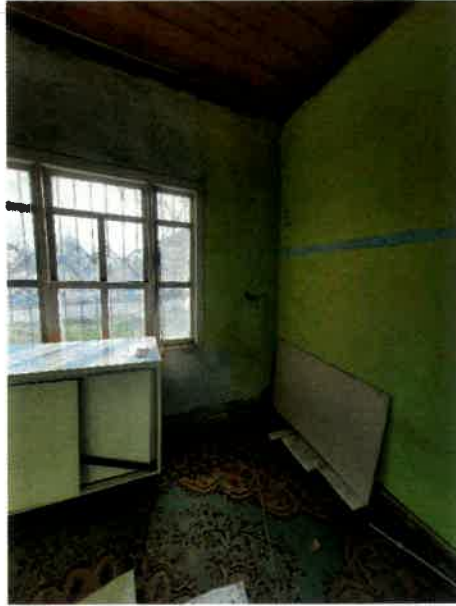
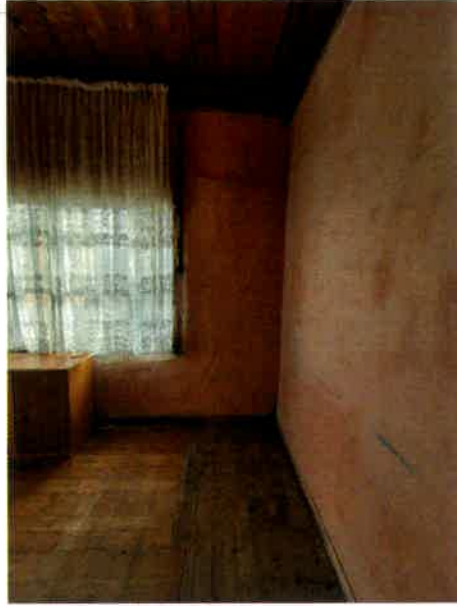
Şekil 12: Yığma binalarda yapısal hasar örnekleri (devam)

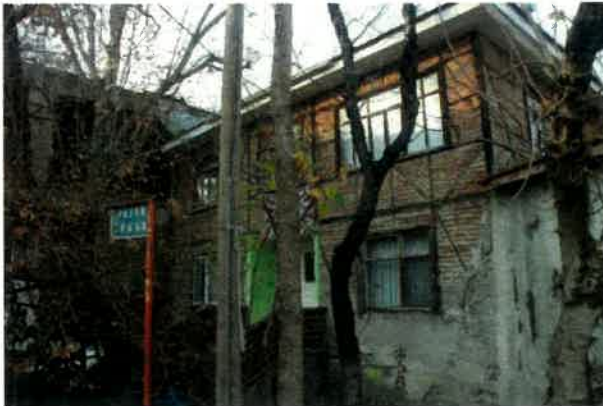
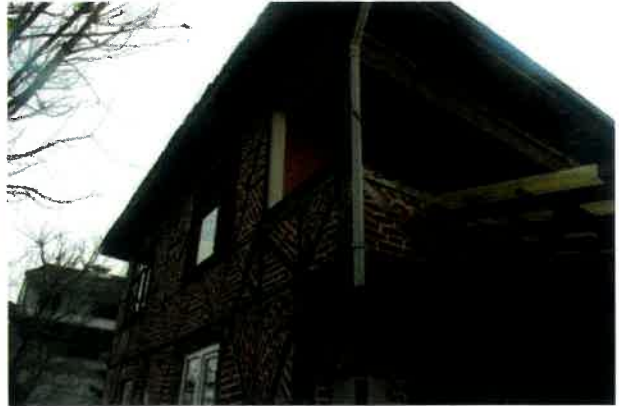
Şekil 13: Hasarsız hımış bina örnekleri

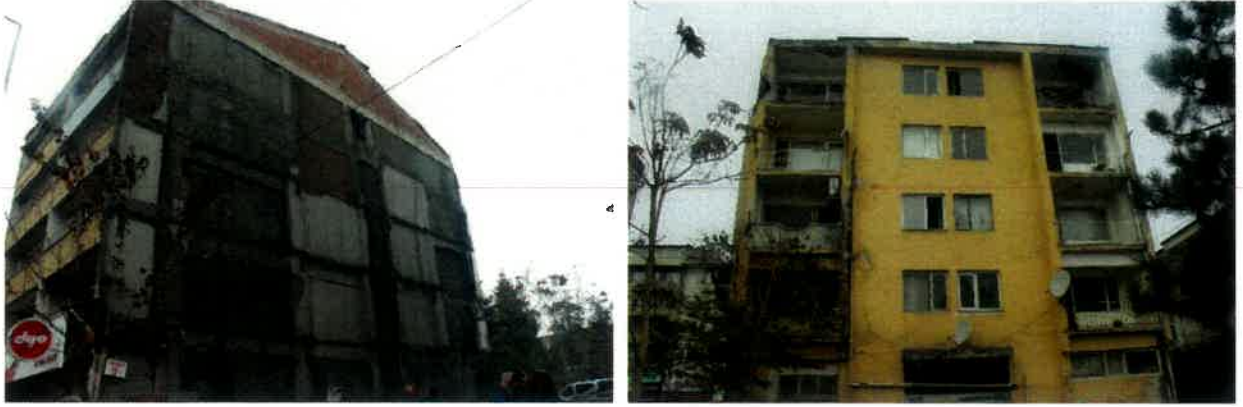
12 Kasım 1999 Düzce depremi sonrasında hafif ve orta hasar görerek güçlendirilmiş olan binaların, 23 Kasım 2022 Gölyaka depremi sırasında oldukça iyi bir davranış gösterdiği gözlenmiştir. Güçlendirilmiş olmakla beraber, orijinal beton dayanımının gözle görülür düzeyde düşük olduğu ve betonarme taşıyıcı sistem elemanlarının donatılarında aderansı etkileyecek düzeyde korozyon olduğu görülen binalar da dâhil olmak üzere tespit edilen hasarlar oldukça hafif düzeydedir. Güçlendirilmiş yapılarda en çok dolgu duvar ile taşıyıcı sistem arasında kılcal çatlaklardan daha ötede hasar gözlemlenmemiştir. Bu durum güçlendirmenin etkili olduğunun kanıtıdır.

Şekil 14: Güçlendirilmiş binaların Gölyaka depremi sonrası durumları

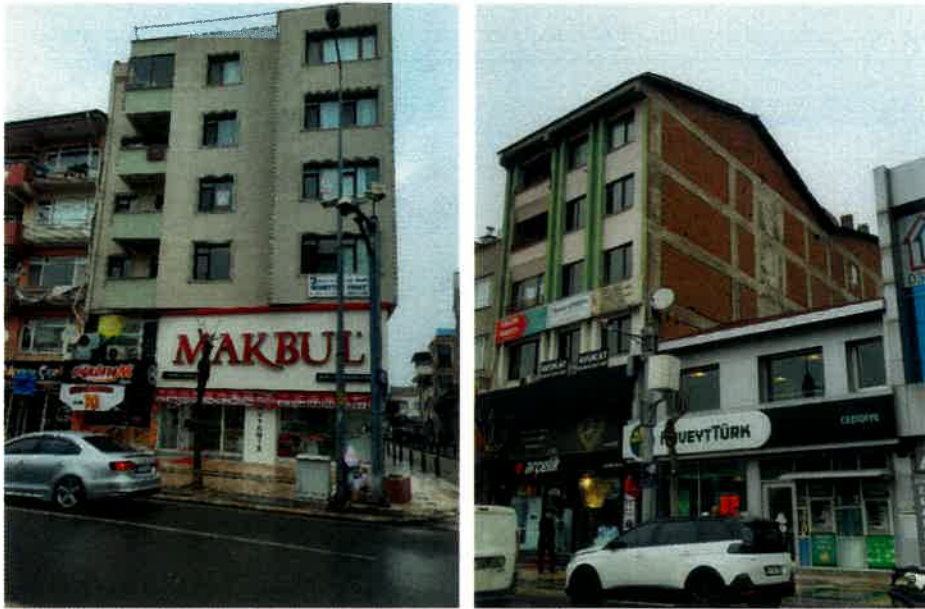
Şekil 14: Güçlendirilmiş binaların Gölyaka depremi sonrası durumları
