T Ü R K İ Y E
MÜHENDİSLİK
H A B E R L E R İ

YIL : 66 / 2021 - 4

SAYI : 506

Afet Hazırlık - I

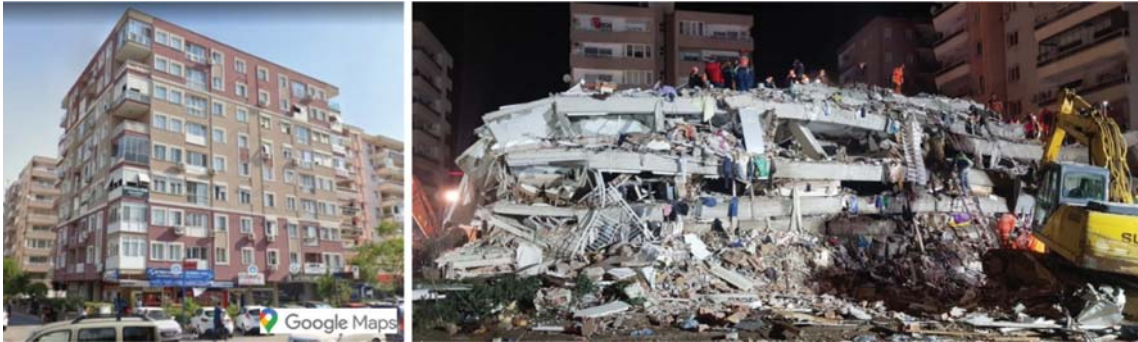
Dokuz katlı Rıza Bey Apartmanı deprem sırasında katların birbirinin üzerine düşmesi suretiyle, sandviç şeklinde tamamen yıkılmıştır. Bu bina 1993 yılında yapımına başlanmış olup, toplamda konut olarak kullanılan 32 daire ile giriş katında bulunan 5 adet işyerinden oluşmaktadır. Binanın

yıkılış videolarından edinilen izlenime göre, binanın yıkılması giriş kattaki kolonların göçmesi ile başlamış ve diğer katların sırasıyla bir kat aşağıya inmesiyle devam etmiştir. Binanın deprem öncesi ve sonrasındaki görünümü Şekil 5'te gösterilmiştir.

Şekil 5 - Rıza Bey Apartmanı'nın deprem öncesi (Google Maps, 2020) ve sonrasındaki görünümü

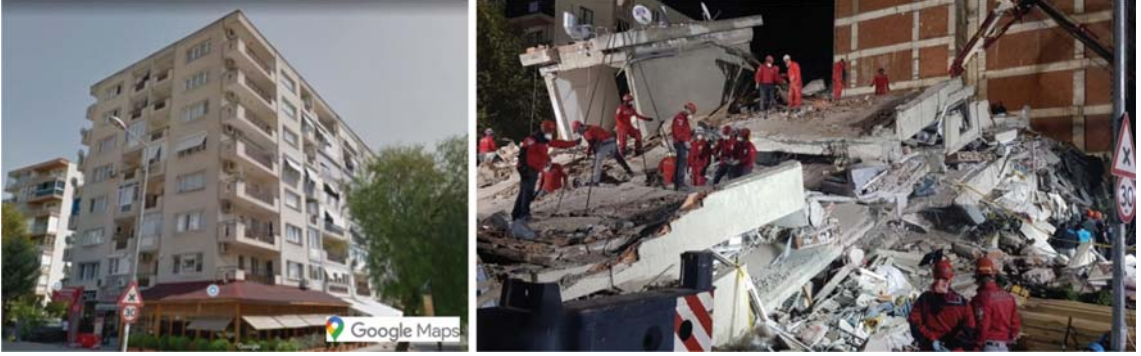
Doğanlar Apartmanı 1990 yılında yapımına başlanan sekiz katlı bir yapı olup giriş katında 4 adet işyeri ve kalan yedi katında ise toplamda 21 adet konut amaçlı daire bulunmaktadır. Bu yapı depremden sonraki bir dakika içinde tamamen yıkılmıştır. Binanın arka tarafı başka bir apartmanla bitişik olup, yıkılma anında bitişik olduğu binadan ayrılmış ve tam ters yöne doğru uzaklaşarak katları birbirinin üzerine yıkılmıştır. Binanın deprem öncesi ve sonrasındaki görünümü Şekil 6'da gösterilmiştir.

Şekil 6 - Doğanlar Apartmanı'nın deprem öncesi (Google Maps, 2020) ve sonrasındaki görünümü

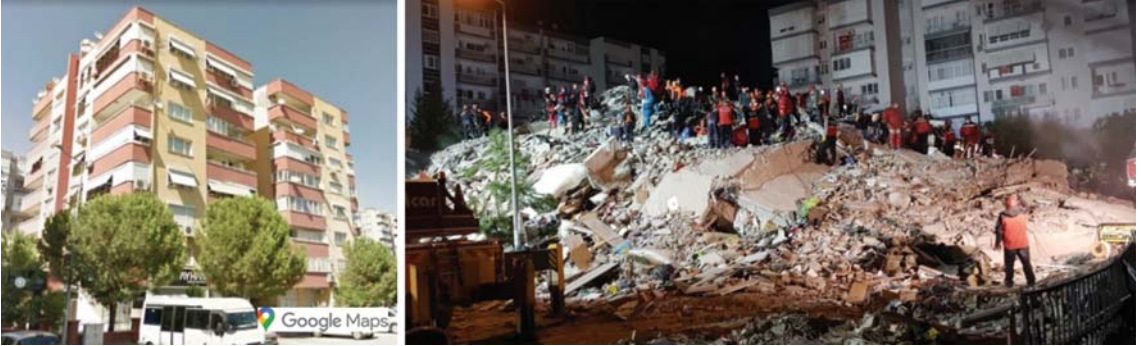
Deprem anında tamamen yıkılan bir başka bina ise sekiz katlı Emrah Apartmanı'dır. Binanın inşaatına 1990 yılında başlanmıştır. Bina 28 adet konut amaçlı daire ve giriş katındaki 6 adet dükkandan oluşmaktadır. Binanın deprem öncesi ve sonrasındaki görünümü Şekil 7'de gösterilmiştir.

Şekil 7 - Emrah Apartmanı'nın deprem öncesi (Google Maps, 2020) ve sonrasındaki görünümü

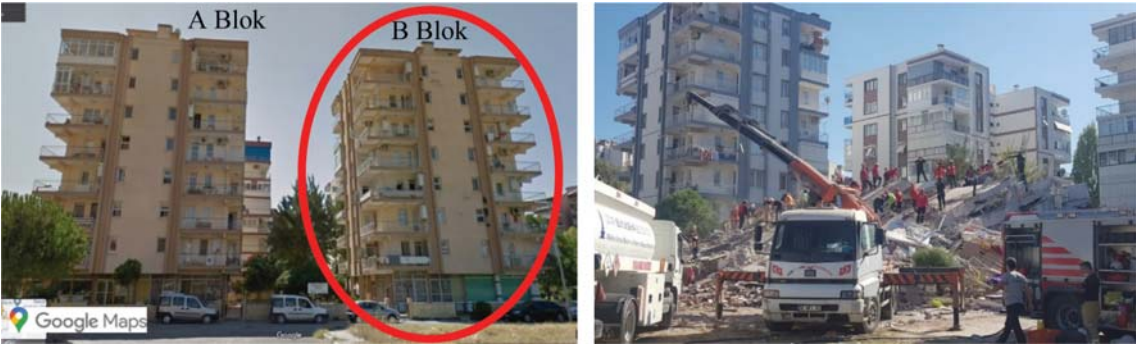
Birbirine benzer iki bloktan oluşan Yağcıoğlu Sitesi'nin B Bloğu, deprem esnasında tamamen yıkılmıştır. Diğer blok ağır hasar alsa da deprem sonrasında ayakta kalmıştır. Her iki blok da sekiz katlı, giriş katındaki 4 dükkandan ve diğer katlardaki konut olarak kullanılan 14 daireden oluşmakta olup, 1993 senesinde inşa edilmeye başlanmıştır. Yağcıoğlu Sitesi'nin deprem öncesi görünümü ve B Blok'un deprem sonrasındaki görünümü Şekil 8'de gösterilmiştir.

Şekil 8 - Yağcıoğlu Sitesi B Blok'un deprem öncesi (Google Maps, 2020) ve sonrasındaki görünümü

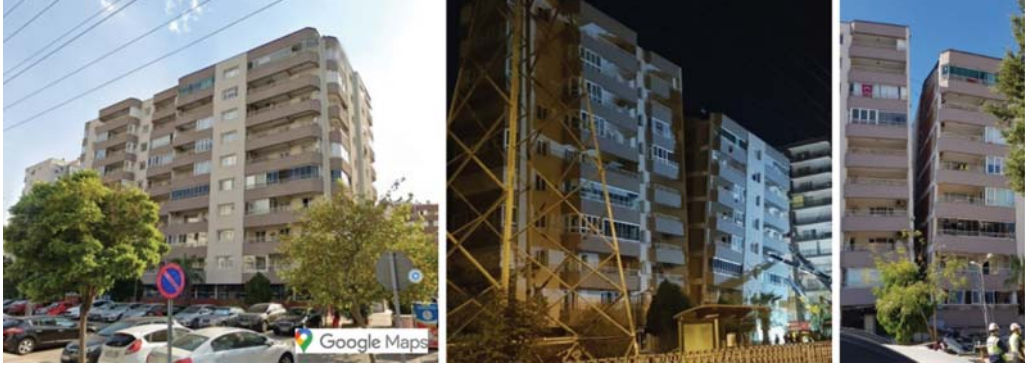
Yılmaz Erbek Apartmanı bitişik olarak inşa edilmiş on katlı iki bloktan oluşmaktadır. Bu iki blok 1990'lı yılların sonlarına doğru yapılmıştır. Bloklarda giriş katı dükkanlardan ve kalan katlar da konut olarak kullanılan dairelerden oluşmaktadır. Apartmanın kuzey bloğunun ilk iki katı göçmüş ve bu blok diğer bloktan ayrılarak iki kat aşağıya doğru kısmen göçmüş ve kuzey doğuya doğru yatmıştır. Arama-kurtarma çalışmaları sırasında yıkılmaması için üç adet vinç ile desteklenen binanın deprem öncesi ve sonrasındaki görünümü Şekil 9'da gösterilmiştir.

Şekil 9 - Yılmaz Erbek Apartmanı'nın deprem öncesi (Google Maps, 2020) ve sonrasındaki görünümü

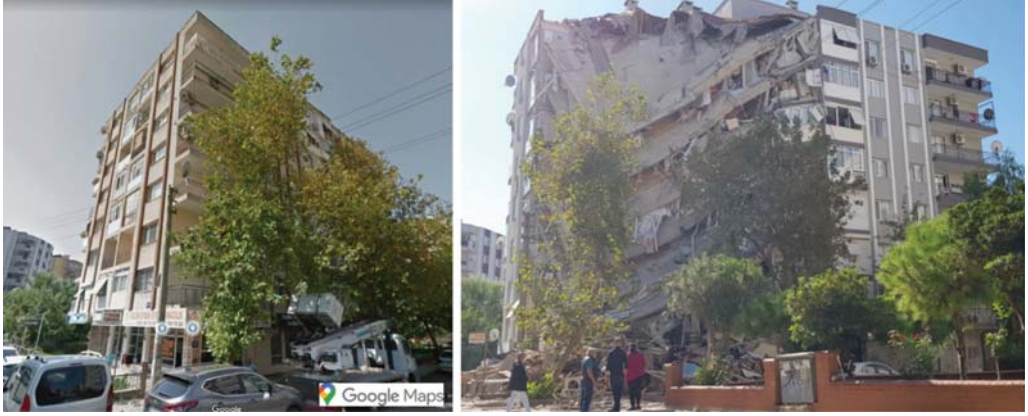
1990'lı yılların başında inşa edilen 8 katlı Karagül Apartmanı, toplamda 28 adet konut olarak kullanılan daireden ve giriş katındaki işyerlerinden oluşmakta olup, konut olarak kullanılan katlarda 4 adet daire bulunmaktadır. Depremin bitiminden sonraki birkaç dakika içinde, bu yapının bir köşesi (katta bulunan dört daireden biri) tüm yapı yüksekliği boyunca kısmen yıkılmıştır. Binanın deprem öncesi ve sonrasındaki görünümü Şekil 10'da gösterilmiştir.

Şekil 10 - Karagül Apartmanı'nın deprem öncesi (Google Maps, 2020) ve sonrasındaki görünümü

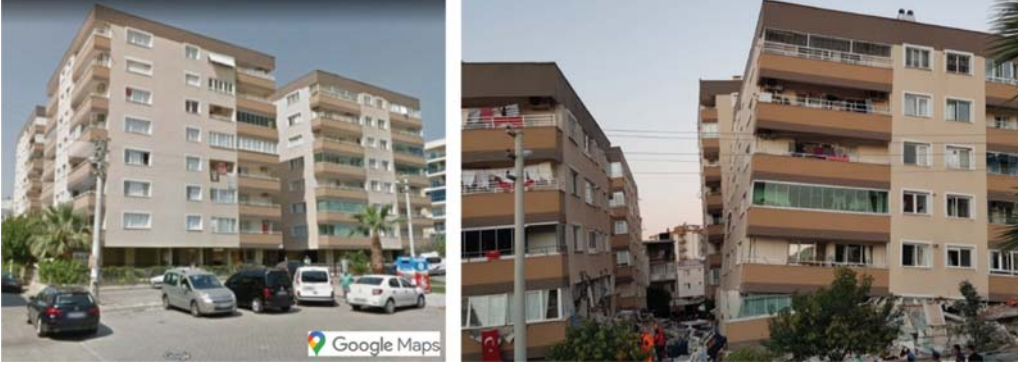
Şekil 11 - Barış Sitesi'nin deprem öncesi (Google Maps, 2020) ve sonrasındaki görünümü

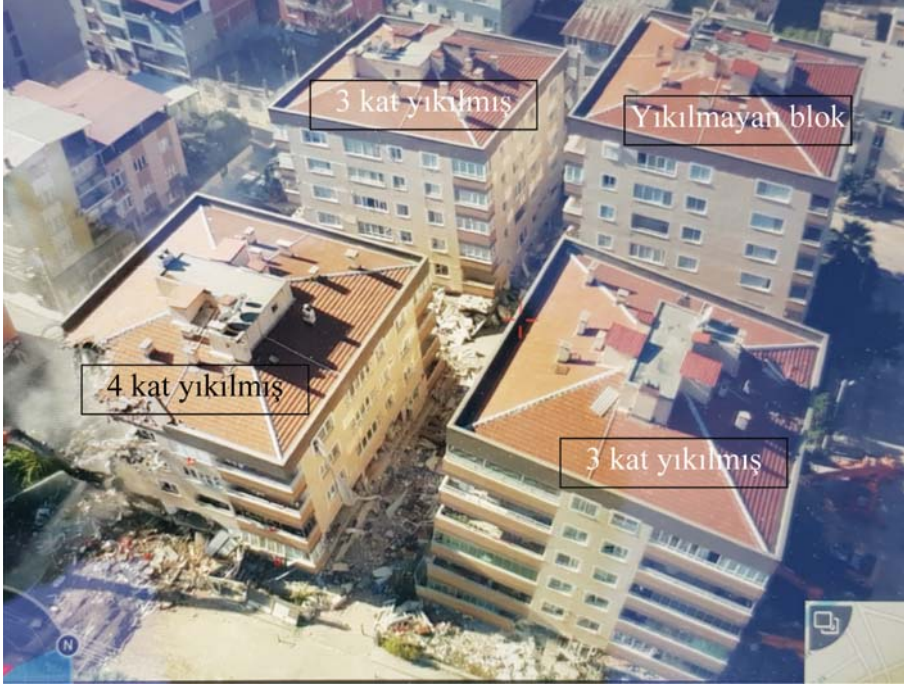
Şekil 12 - Barış Sitesi enkazı (uçangöz görünümü)

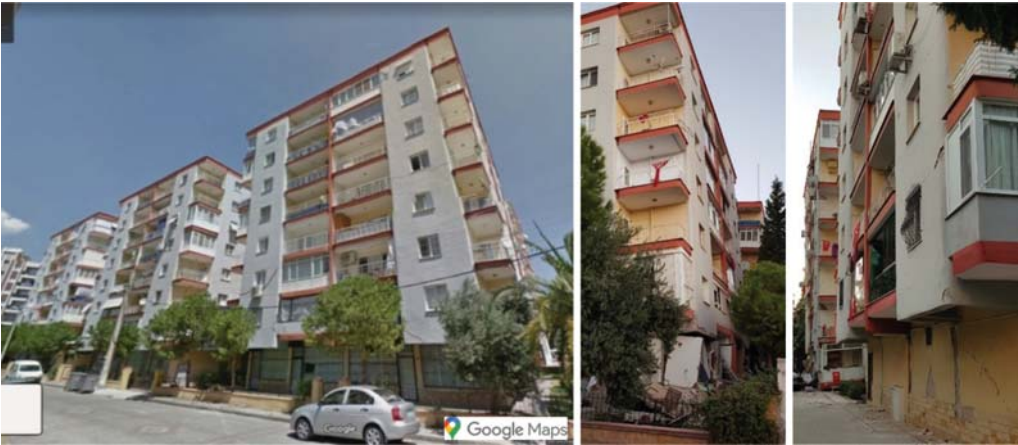
1990'lı yılların başında inşa edilen Cumhuriyet Sitesi, Barış Sitesi'nin hemen yanında bulunmakta olup, sekiz katlı üç bloktan oluşmaktadır. Deprem sırasında bir bloğun ilk iki katı, diğer bir bloğun ise sadece birinci katı kısmen göçmüştür. Kalan katlar çöken kat nispetinde aşağıya inmiş ve binalar yana doğru eğilmiştir. Yıkılmayan bir blok ise ağır hasar almıştır. Cumhuriyet Sitesi'nin deprem öncesi ve sonrasındaki görünümü Şekil 13'te gösterilmiştir.

Şekil 13 - Cumhuriyet Sitesi'nin deprem öncesi (Google Maps, 2020) ve sonrasındaki görünümü

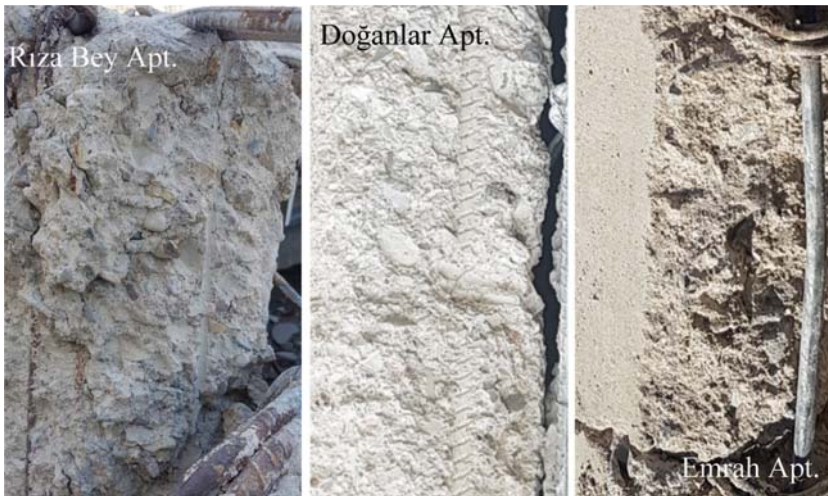
Son deprem yönetmeliği olan TBDY (2018)'de, "7.2.5.1 - Bu Yönetmelik kapsamında yapılacak tüm betonarme binalarda C25'ten daha düşük dayanımlı beton kullanılamaz." denilmektedir. Yani Bayrak-

Şekil 14 - Yıkılan bazı binalarda gözlenen beton kalitesi

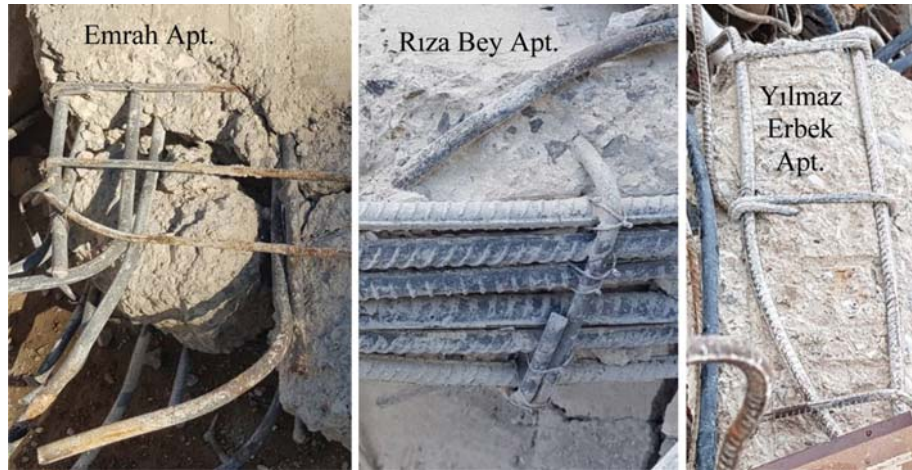
TBDY (2018)'de, "7.2.5.3 - Deprem etkisini karşılayacak betonarme elemanlarda; (b) TS 708'de verilen B420C (420 MPa akma dayanımı) ve B500C (500 MPa akma dayanımı) nervürlü donatı çelikleri kulla-

Şekil 16 - Yıkılan bazı binalara ait donatı detayları

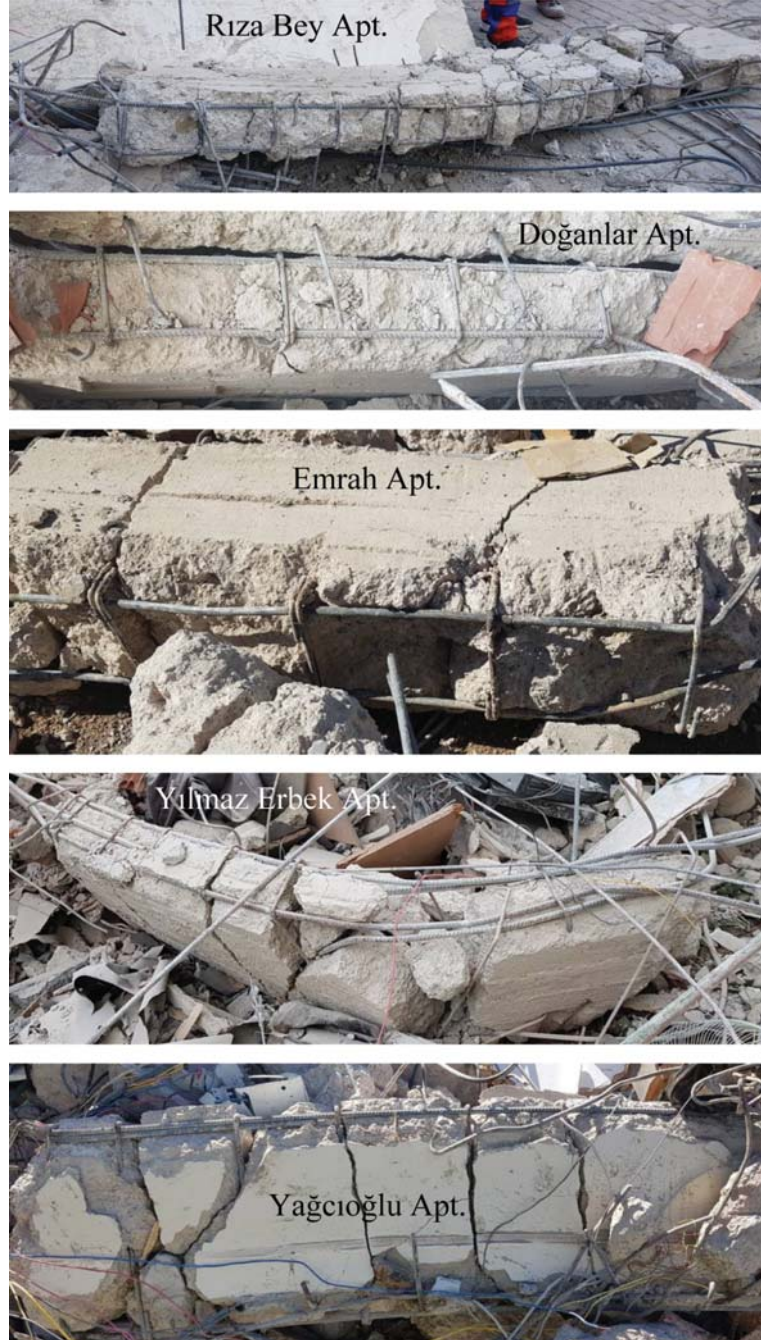
Bu depremde yıkılan yapıların hepsinin ABYYHY (1975)’te belirtilen koşullara göre tasarlanması ve yapılması gerekmekteydi. Yani kolonların alt ve üst uçları ile kiriş sonlarında etriye sıklaştırılması

Şekil 18 - Yıkılan bazı binaların kolon ve kirişlerindeki donatı düzenlemesi

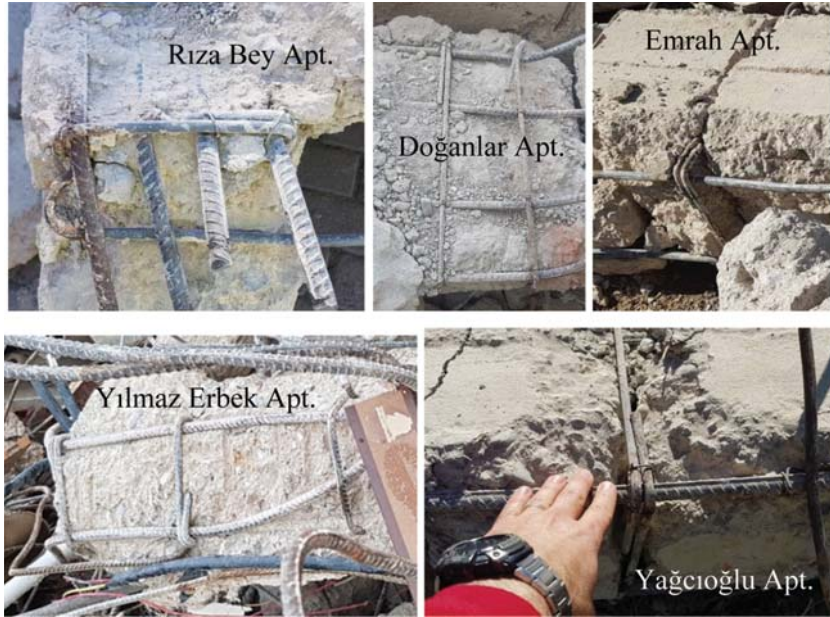
Bu depremde yıkılan yapıların hepsinin ABYYHY (1975)'te belirtilen koşullara göre tasarlanması ve yapılması gerekmektedir. Yani etriye uçlarının 135° içeri bükülerek çekirdek betonuna saplanmalıydı. Yıkılan binaların enkazından çıkarılan yapısal elemanlardaki etriye sonlarının büküm şekilleri

Şekil 22 - Yıkılan binaların etriyelerinin büküm şekilleri

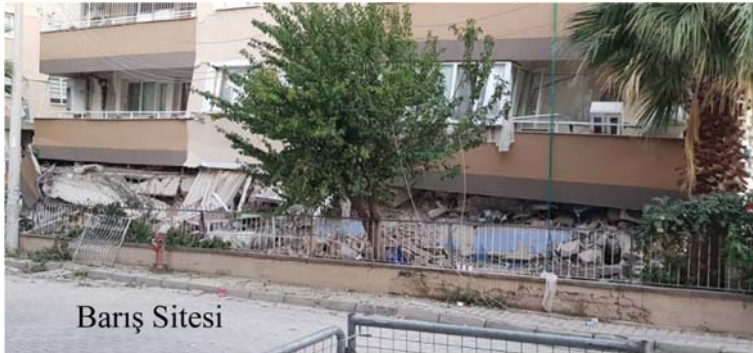
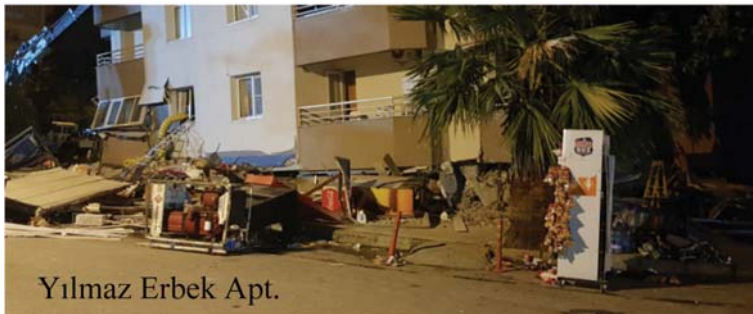
Ege Denizi Depremi sonrasında bazı binaların sadece alt katının veya alt birkaç katının göçtüğü gözlenmiştir. Bu tip yıkıma uğrayan binalar Şekil 24’te gösterilmiştir. Rıza Bey Apartmanı’nın göçme anında kaydedilen görüntüler incelendiğinde, ilk olarak binanın en alt kat kolonları yıkılmakta, daha sonra diğer tüm katlar aşağıya doğru birer birer göçmektedir (Şekil 25). Karagül Apartmanı’nda da durum benzerdir. Bu apartmanın en alt kat kolonu ilk olarak ağır hasar almış ve söz konusu kolonun bulunduğu köşe yaklaşık bir metre aşağıya doğru inmiştir. Bir süre sonra kolon tamamen göçmüştür (Şekil 26). Bu tip davranışın birçok nedeni bulunmaktadır. Birinci neden olarak kirişlerin kolonlardan güçlü olma durumu gösterilebilir. Bir başka neden ise katlar arası rijitlik düzensizliğidir. Bu bölümde söz konusu iki etmen detaylı olarak anlatılmıştır.

Şekil 24 - Alt katı veya alt birkaç katı göçen binalar

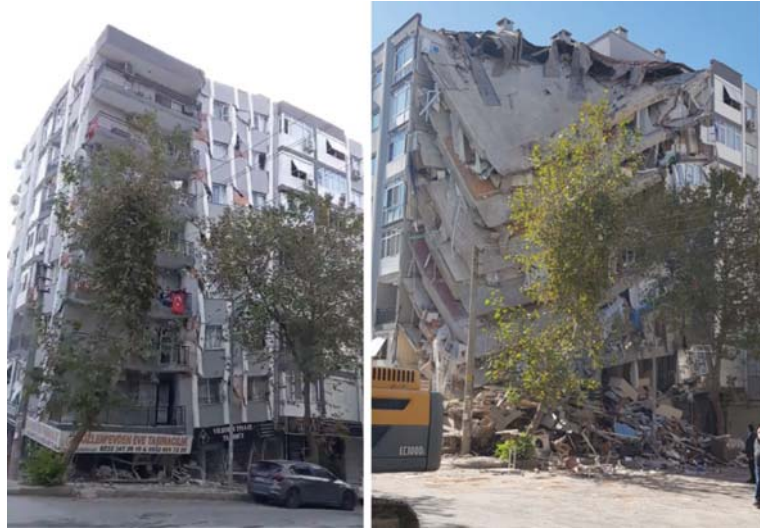
Şekil 26 - Karagül Apartmanı'nın göçme anı ve sonrası (Posta, 2020)

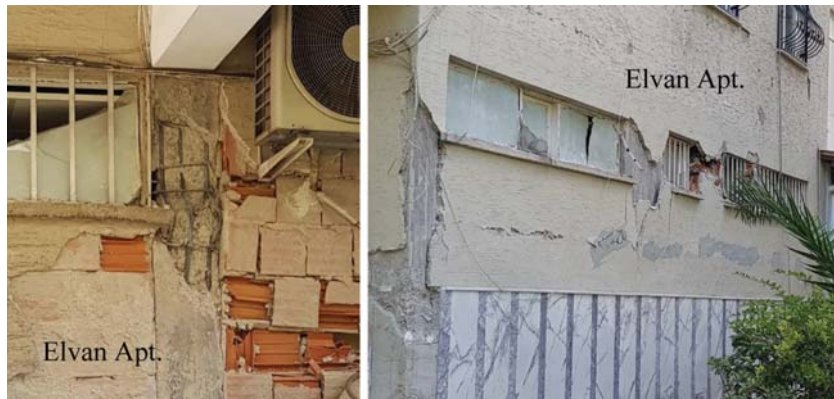
TBDY (2018)'ye göre, binalarda kısa kolon oluşumu durumunda gerekli önlemler alınmalıdır. İlgili yönetmelikte “Kısa kolonlar, taşıyıcı sistem nedeni ile veya dolgu duvarlarında kolonlar arasında bırakılan boşluklar nedeni ile oluşabilirler. Kısa kolon oluşumunun engellenemediği durumlarda, enine donatı hesabına esas alınacak kesme kuvveti, $V_e = (M_o + M_u) / l_n$ denklemi ile hesaplanacaktır. Bu denklemdeki eğilme momentleri, kısa kolonun alt ve üst uçlarında $M_o \approx 1.4 \times M_{ra}$ ve $M_u \approx 1.4 \times M_{ru}$ olarak hesaplanacak, l_n ise kısa kolonun serbest boyu olarak alınacak ve hesaplanan kesme kuvveti $V_e \leq V_r$ ve $V_e \leq 0.85 \times A_w \times \sqrt{f_{ck}}$ koşullarını sağlayacaktır. Bu denklemde V_r kolonun kesme kuvveti dayanımı, A_w kolon enkesiti etkin gövde alanı ve f_{ck} betonun karakteristik silindirik basınç dayanımıdır. Kısa kolonun

Şekil 28 - Kısa kolon oluşumu nedeni ile ağır hasar almış bir bina

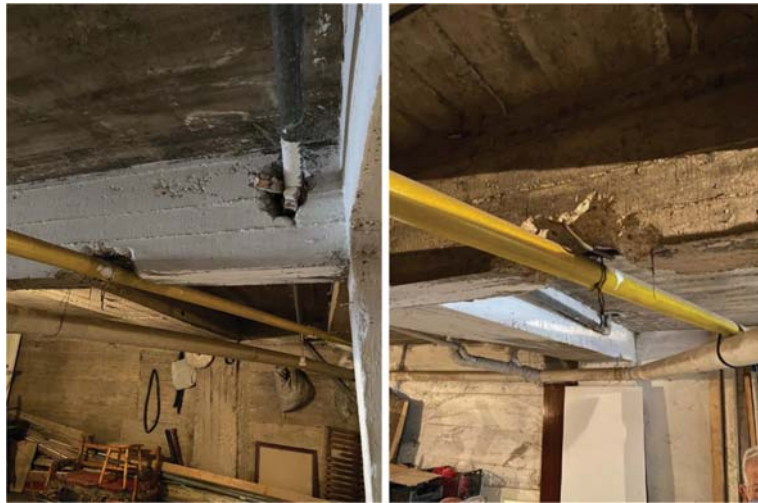
Türkiye’de yapı kullanım aşamasındaki betonarme yapılar üzerinde uygulanacak her tür tadilat 03.07.2017 tarihli “Planlı Alanlar İmar Yönetmeliği” (Resmi Gazete, 2017) tarafından düzenlenmektedir. Bu yönetmeliğe göre, tadilatlar basit ve esaslı olmak üzere ikiye ayrılmaktadır. Buna göre, “Basit tamir ve tadil: Yapılarda esaslı tadilat kapsamında olmayan, taşıyıcı sistemi, bağımsız bölümün dış cephesini, ıslak hacimlerin yerini ve sayısını değiştirmeyen; derz, iç ve dış sıva, boya, badana, oluk dere, doğrama, döşeme ve tavan kaplamaları, elektrik ve sıhhi tesisat tamirleri ile bahçe duvarı, duvar kaplamaları, baca, saçak, çatı onarımı ve kiremit aktarılması gibi her türlü tamir ve tadil işlemlerini” olarak belirtilmektedir. Diğerleri ise “Esaslı tadilat: Yapılarda taşıyıcı unsuru etkileyen veya yapı inşaat alanını veya emsale konu alanını veya taban alanını veya bağımsız bölüm sayısını veya ortak alanların veya bağımsız bölümlerin alanını veya kullanım amacını veya ruhsat eki projelerini değiştiren işlemleri (Esaslı tadilat, ruhsata tabidir.)” olarak tanımlanmıştır. Son olarak da “Mevcut binalarda yapılacak tadilatlarda, bu madde hükümlerinin ya da TSE standartlarının uygulanmasında idaresi yetkilidir.”

Şekil 31 - Kullanım aşamasında kirişe verilen hasarlar (Karşıyaka, İzmir)

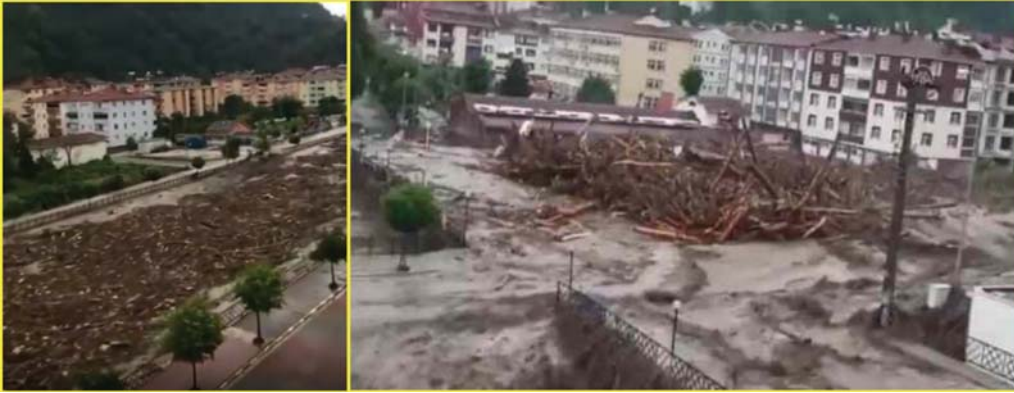
Fotoğraf 4'te bu durumun Bozkurt sel felaketinde ne düzeye geldiğini daha iyi görebiliyoruz. Fe-

Fotoğraf 4 - Taşkın Anında Derenin Taşdığı Odunsu Nesnelere ve Köprüyü Tıkayan Ağaç, Dal ve Tomruklar

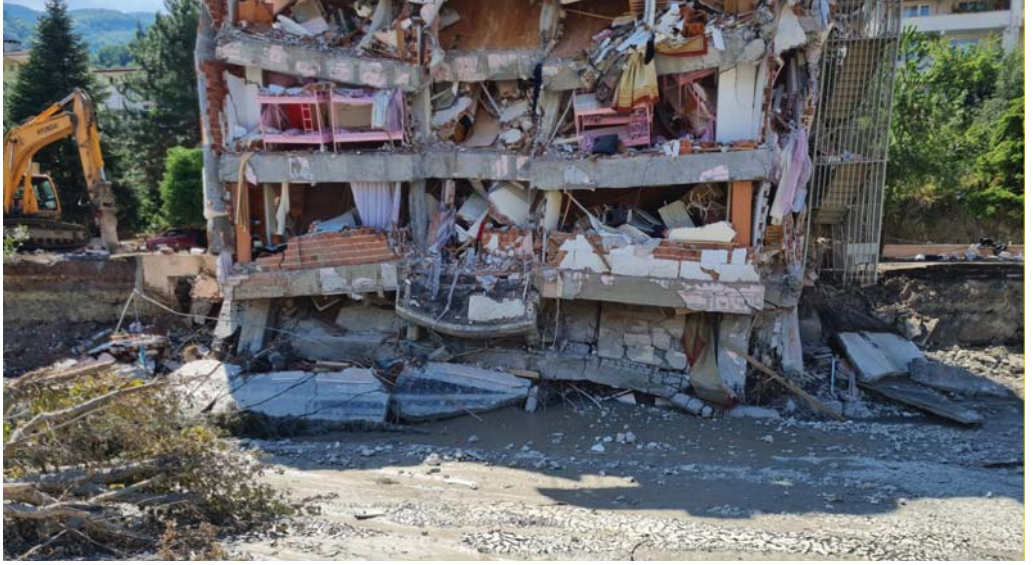
Fotoğraf 6 - Ağır Hasar Gören Kız Öğrenci Yurdu

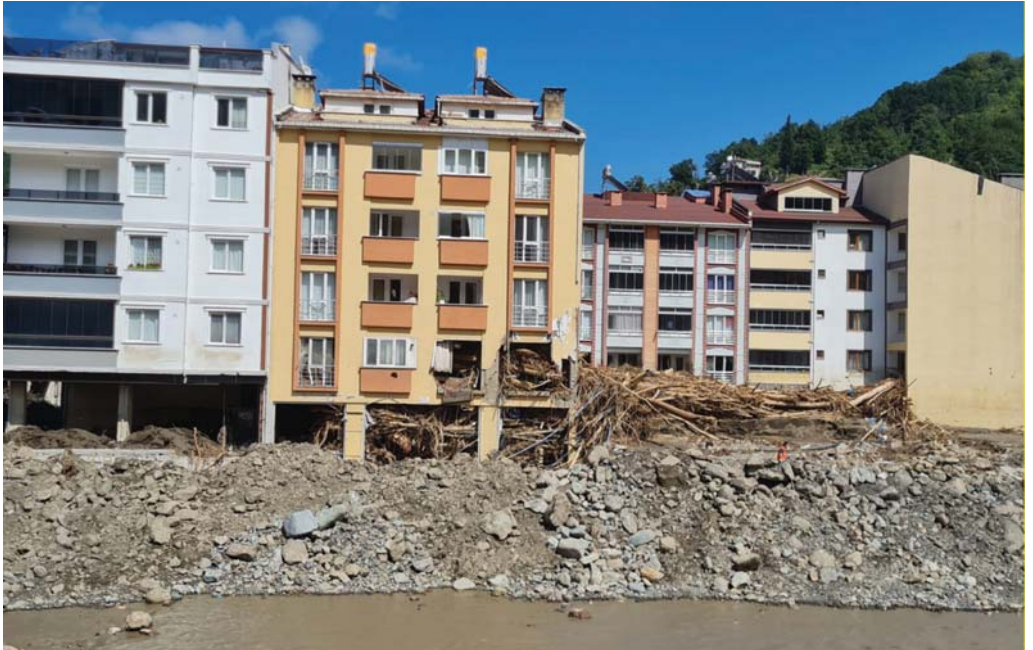
Fotoğraf 7 - Su Derinliğinin Binalar Üstünde Yarattığı Etki

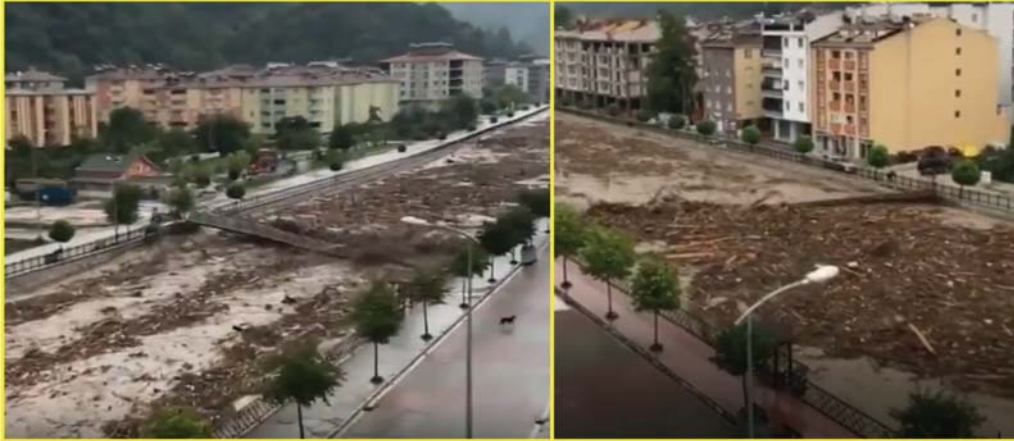
Fotoğraf 8 - Yaya Köprüsünün Taşkın Sırasında Yıkılma Anı ve Taşkın Sırasında Sürüklenmesi
