# 13 MART 1992 ERZİNCAN DEPREMİNDE YOL HASARLARI HIGHWAY DAMAGES DURING MARCH 13, 1992 ERZİNCAN EARTHQUAKE

Mevlüt Çetinkaya<sup>1</sup>

March 13, 1992 Erzincan Earthquake has also caused major damages on the highways located in the region. An attempt is made in this paper to prepare a comprehensive list of observed damages with respect to different routes around the city. An effort is made to analyze the reasons and to group these damages in different categories as; pavement cracks, pavement settlements, slope failures, and rock falls depending upon the nature of the observed phenomena.

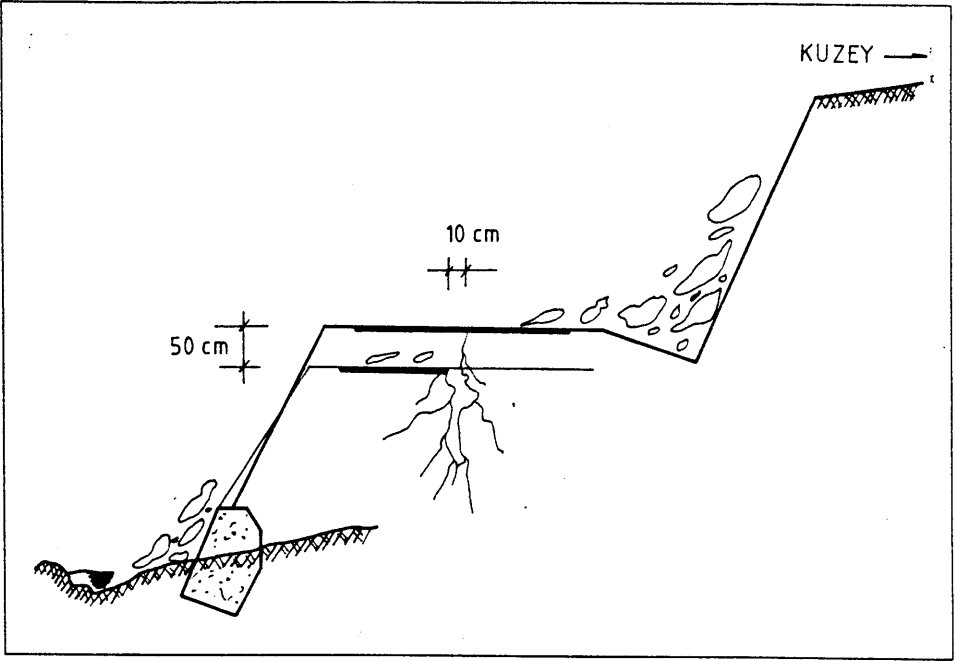
13 ile 22. kilometreler arası özellikle; Doğu-Batı istikametinde uzanan yolun güneyi çok yüksek imlalar ile doludur. Bu kesimlerde maksimum imla yüksekliği 20-25 metreyi bulmaktadır. Bu nedenle Şekil 2'de gösterildiği gibi bu kilometreler arasında miğfer boyunca uzanan çatlak ve oturmalara daha çok rastlanmıştır. Çatlak ve oturmalar imla yüksekliğine bağlı olarak artmış, özellikle miğferin güneyinde yer yer 200 metreye varan çatlaklar ve 50 santimetreye ulaşan platform oturmaları oluşmuştur. 13 ile 22. kilometreler arasındaki büyük çaplı miğfer boyunca oluşan çatlak ve oturmanın toplam uzunluğu 2 kilometreye varmaktadır.

Şekil 2. Depremde hasar gören tipik bir yol kesiti

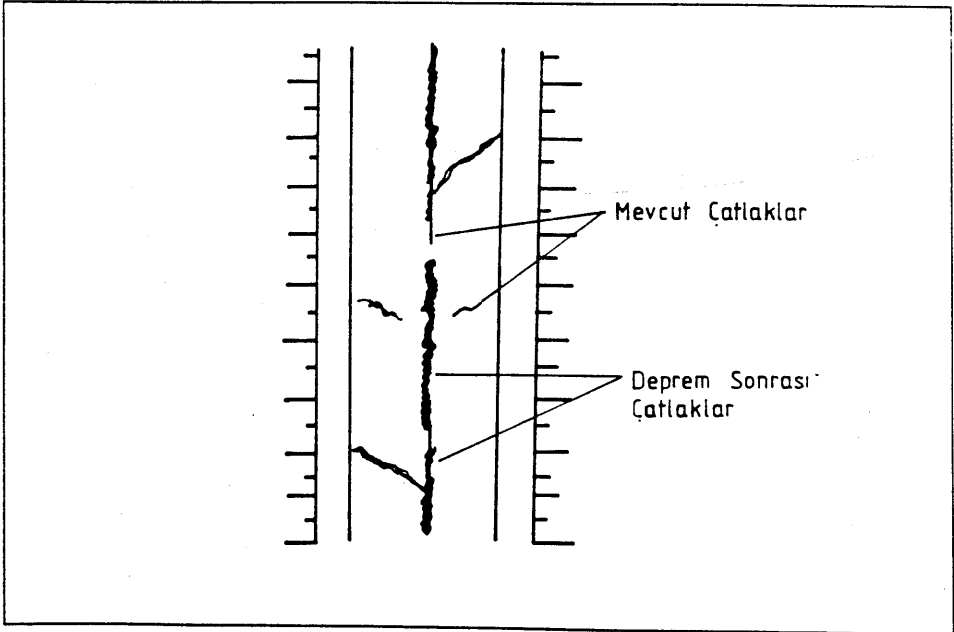
Bilindiği gibi Erzincan'dan Refahiye istikametinde yapım tarihi 1980'li yıllara giden 35 km sıcak asfalt vardır. Yolun bu kesimlerinin sıcak karışım asfalt olması ve yola paralel çatlakların depremle birlikte kendini göstermesi (Şekil 3), imalat sırasında bir şeridin diğer şeritle bağlantısının sağlıklı yapılamadığını ortaya çıkarmaktadır. Gerçeği söylemek gerekirse bu çatlaklardan bazıları deprem öncesinde vardı. Ancak depremle birlikte trafik emniyetini toptan ortadan kaldıracabilecek boyuta gelmişlerdir.

Şekil 3. Depremde oluşan boyuna ve enine çatlaklar

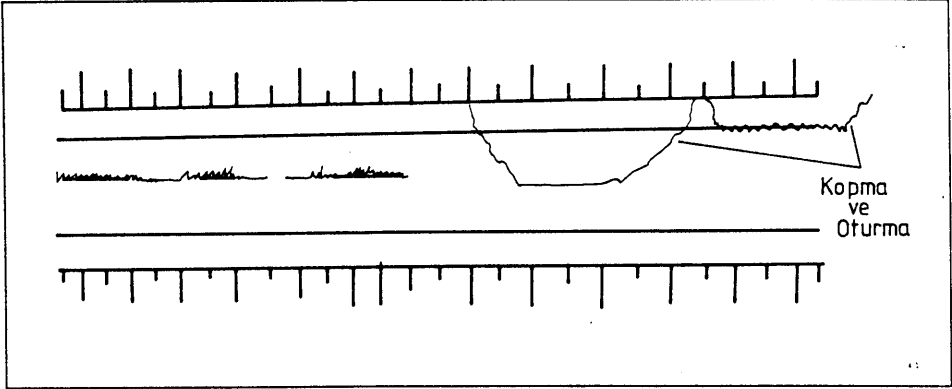
Bazı kesimlerde ise imla oturması beton asfaltın hemen bitiminden itibaren banketi alarak çatlamaya ve kopmaya neden olmuştur (Şekil 4 ve 5). Dere ile imla tabanı arasına yapılan istilad duvarlarında bir hasar görülmemiştir.

Şekil 4.Yollarda oluşan kopma ve oturmalar

Bu hasar gören kesimler trafiğin emniyetle seyrini sağlamak amacıyla yönelik olarak, mevsim şartlarının elverdiği ölçüde alt temel ve temelle doldurulup üzeri rodmiks ile kaplanmıştır.

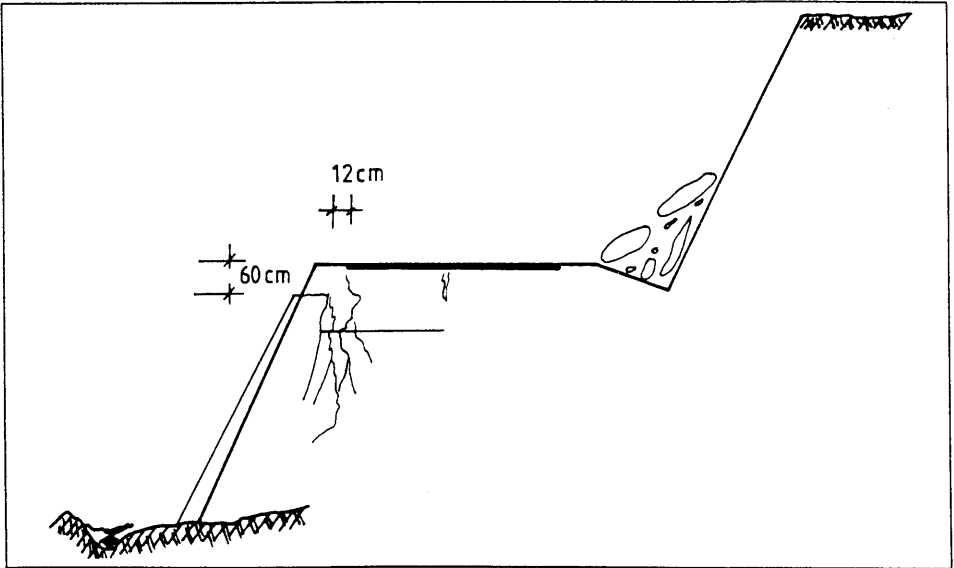
Şekil 5.Yol kesitinde banket oturması

Aynı yolda 5+600 kilometreli kesiminde Şekil 5'te gösterilmiş olan oturmaya benzer bir imla oturmasına tanık olunmuştur. Yarma şevinde tehlikeli bir döküntü yoktur. Satıhta başkaca bir oturmaya rastlanılmamıştır.

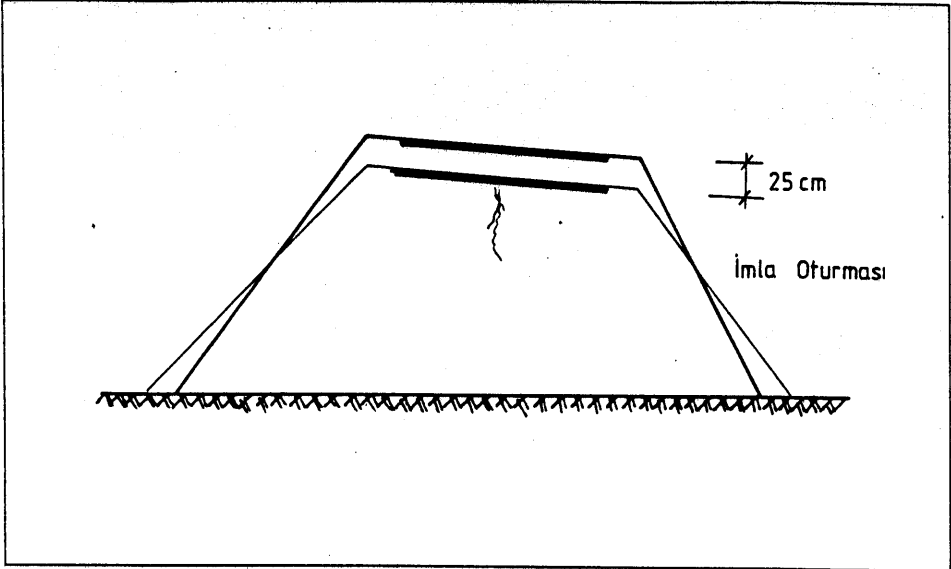
Aynı yolda her iki şeridinin de Şekil 6'da görüldüğü gibi imlada geçtiği 15+000 da miğfer çatlağı ile birlikte imla oturması meydana gelmiştir. Oturma uzunluğu 50 m kadardır. Oturma platformunda bir kaç enine çatlak oluşmuştur.

Şekil 6. Yol dolgularında deprem nedeni ile meydana gelen oturmalar ve çatlamlar

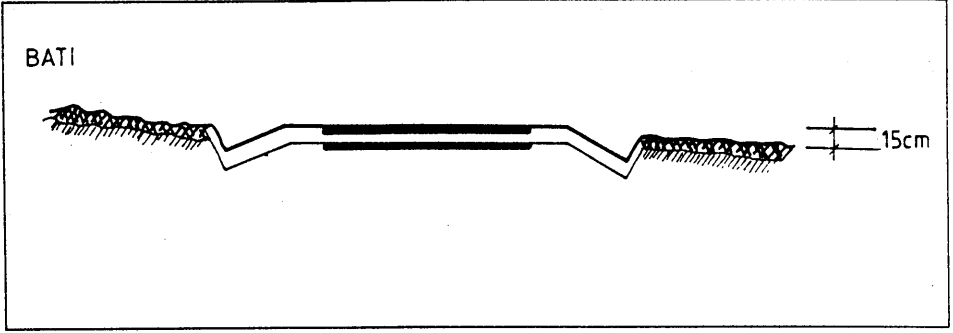
Ayırım Kelkit Devlet Yolunun 1+200 kilometresindeki oturma olayı depremin en çok hasar yaptığı belirtilen Yalnızbağlar mevkiinde oluşmuştur. Kuzey güney doğrultusunda 10 m bir platform Şekil 7 ve 8'de görüldüğü gibi oturmuştur.

Şekil 7. Platform oturmasının kesitte gösterimi

Olayın ilginç olan yönü, yol bu kesimde arazi seviyesinde geçirilmiştir. Bu görüntü yerin derinliklerinde doğu-batı doğrultusunda bir geniş çatlağın oluştuğu ihtimalini akla getirmektedir. Ne varki aynı oturmanın çıplak arazide varlığı sağlıklı olarak tespit edilmiş değildir.

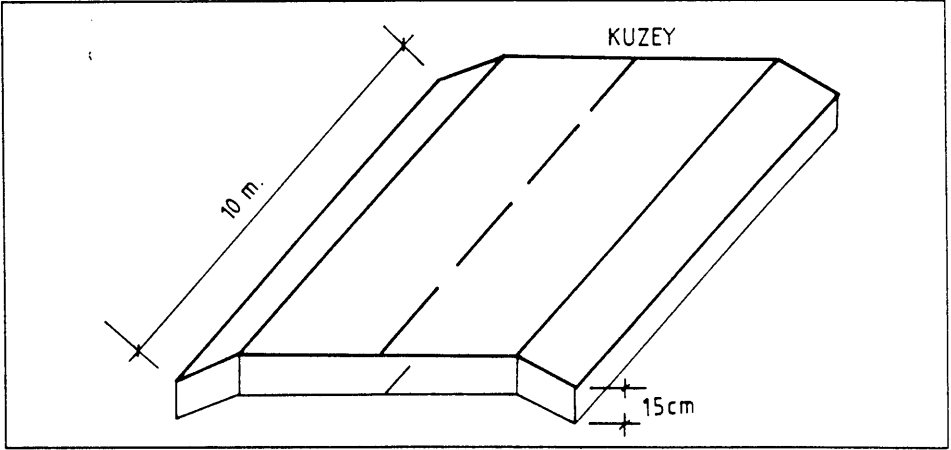
Şekil 8. Platform oturmasının üç boyutlu gösterimi

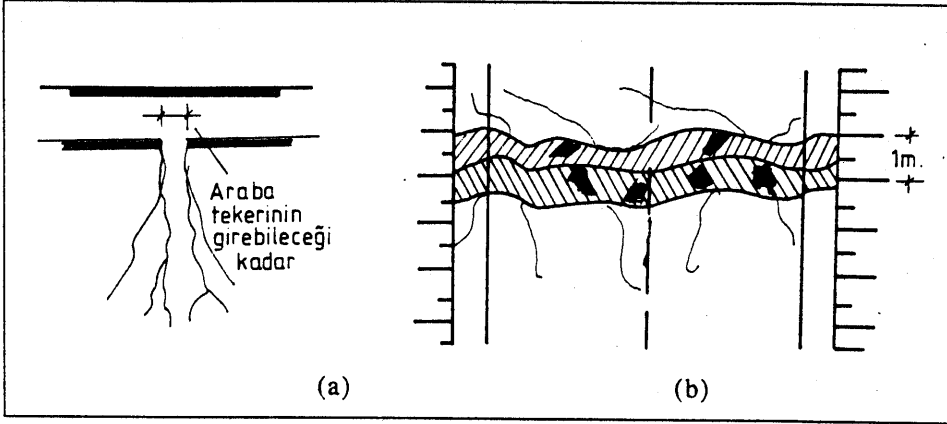
Şekil 9. Enine ve boyuna çatlaklar

25+000 kilometrede yol Şekil 9(b)'de görüleceği biçimde enine patlamış, bitümlü karışım 1 metrelik bir tulde kırılıp bütünüyle deforme olmuştur. Burada zeminin dört yönlü bir zorlamaya maruz kaldığını ifade etmek mümkündür. İki beton asfalt satışı, adeta iki aracın kafa kafaya çarpması gibi birbirini zorlamıştır. Bu kilometrelerde enine çatlakların sıklaştığı ayrıca gözlenmiştir.

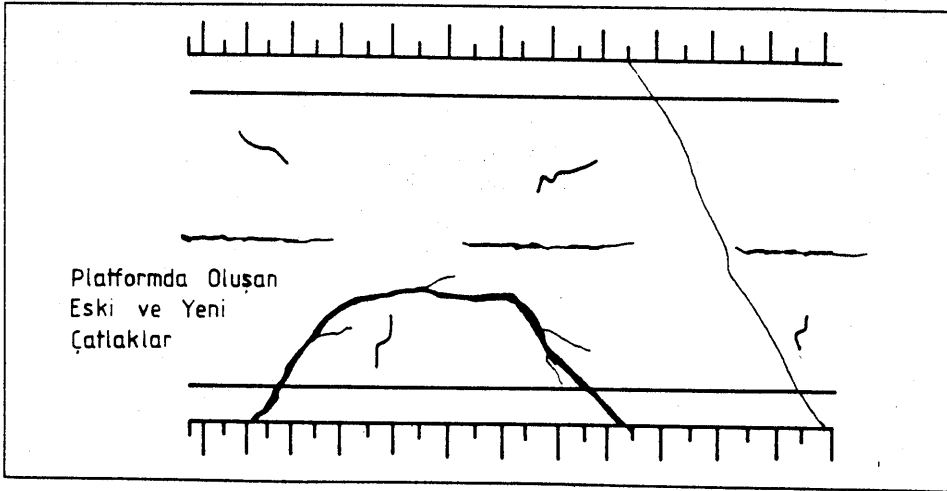
Şekil 10. Yol platformunda oluşan çatlaklar

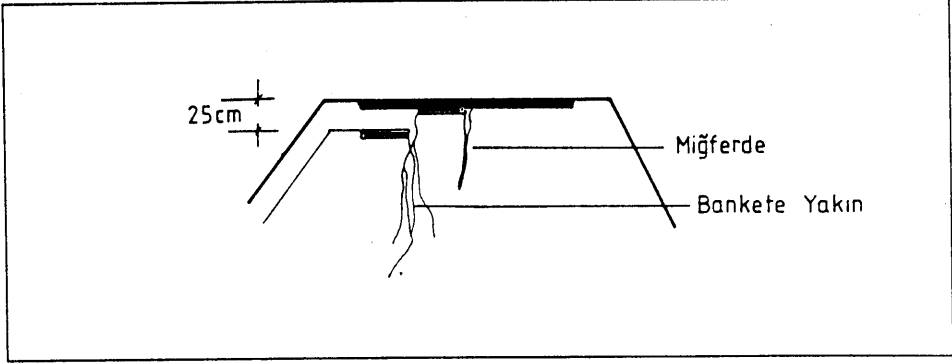
26+000 kilometredeki kesimde deprem sırasında Şekil 11'de görüldüğü gibi, yolun hemen hemen tümünün 25 cm kadar oturduğu gözlenmiştir. Hareket kuzey güney doğrultusundadır. Bahsi edilen bu kesimlerde zemin durumunun da etkili olabileceği akla gelmektedir.

Şekil 11. Yol platformunda oturma ve çatlaklar

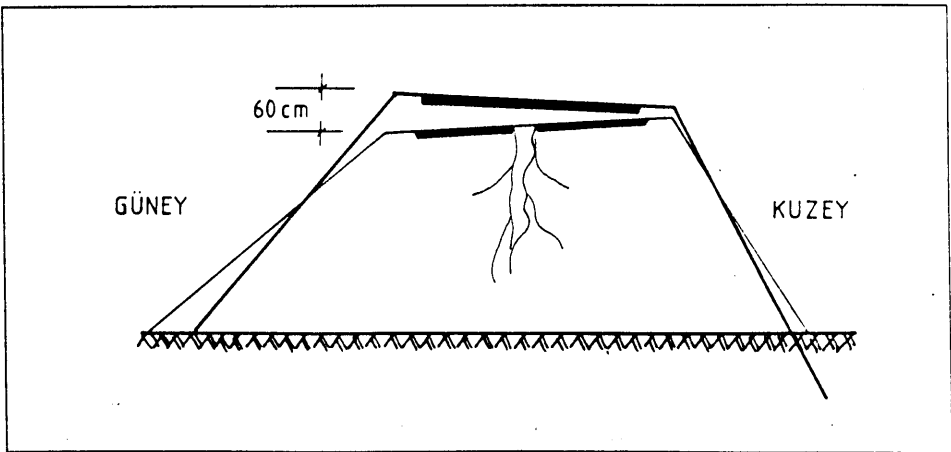
24+000 ile 31+000 kilometre arasındaki miğfer boyunca oluşan çatlakların toplam uzunluğu 3 kilometreyi bulmaktadır. Oturma ve çatlakların büyük çoğunluğu biri dışında maksimum 7 metreden az imlalarda meydana gelmiştir. Bu kesimlerde yol boyu uzanan çatlakların derinliği 5 metreyi aşmaktadır. Yoldaki oturma derinliği 60 cm yi bulmaktadır (Şekil 12).

Şekil 12. Yol kesitinde meydana gelen eğimli oturma ve çatlaklar

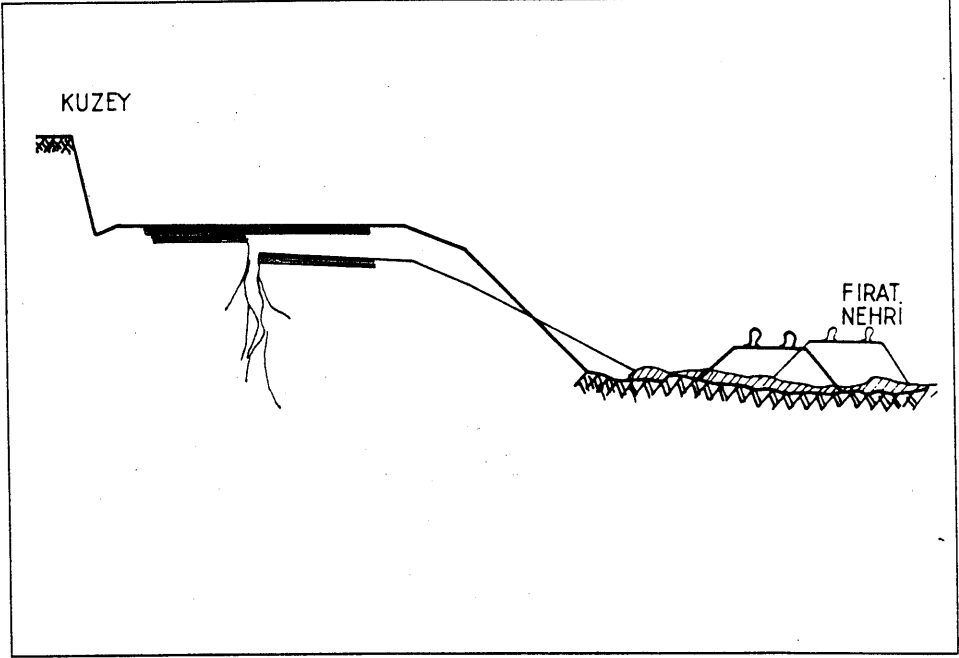
29+000 kilometredeki miğferde meydana gelen çatlak ve güney şeritteki oturma oldukça büyük boyutta oluşmuş, Fırat nehri kıyısında karayoluna paralel uzanan demiryolunda da trafik emniyetini ortadan kaldıracak boyutta bir deformasyona neden olmuştur. Burada raylar yılan gibi zigzaglar çizerek eğilmiştir (Şekil 13).

Bu yöre zemin bakımından oldukça sulak ve hatta eski bir bataklık görünümündedir. Yol kötü hemen hemen Fırat suyu seviyesinde ve arazi meralıktır.

Şekil 13.Yol kesitinde meydana gelen oturma ve ötelenme

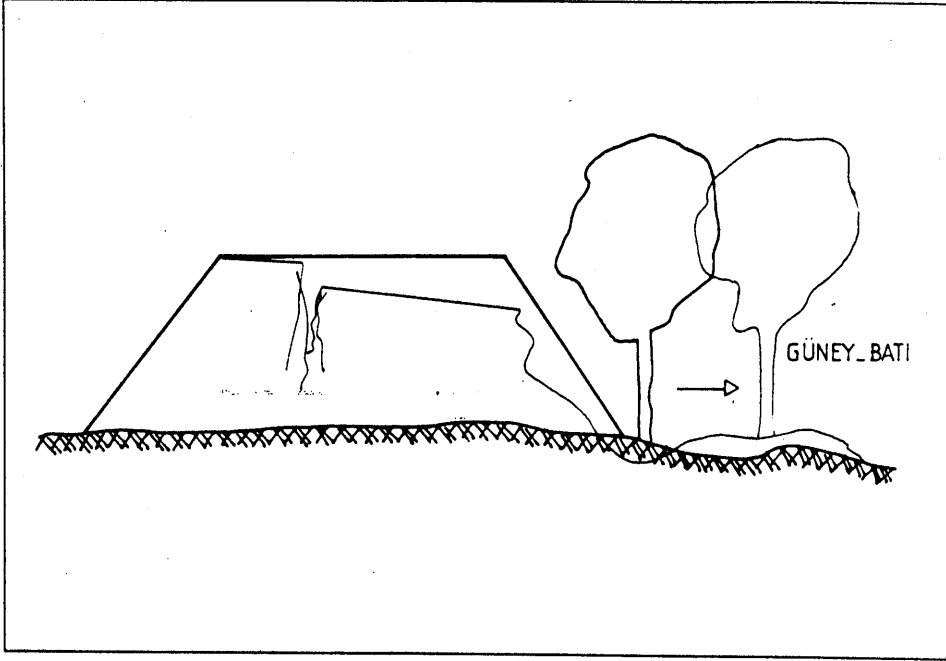
Erzincan-Erzurum Devlet yolunun deprem hareketlerinin yoğunluk kazandığı mevkiide, Fırat nehrinin güneyinde yapılan sette meydana gelen hareket Şekil 14'de görüldüğü biçimdedir.

Şekil 14. DSİ su setinde meydana gelen öteleme

Fırat sularını beton kanala vermek üzere yapılan set üzerinden bir yol inşa edilmiştir. Depremle birlikte yol ve set kopmuş adeta bir akma olayı meydana gelmiştir. Seneler önce dibine dikilmiş olan yabani söğüt ağaçları akma ile birlikte 12 metre kadar ötelenmişlerdir. Ötelenme olayı gözle bariz bir şekilde seçilebilmektedir. Ağaçların hareket yönü güney-batı ve Fırat suyunun akışı yönündedir. Burada zeminaltı bir bataklığın varlığı ihtimalinden söz edilebilir.

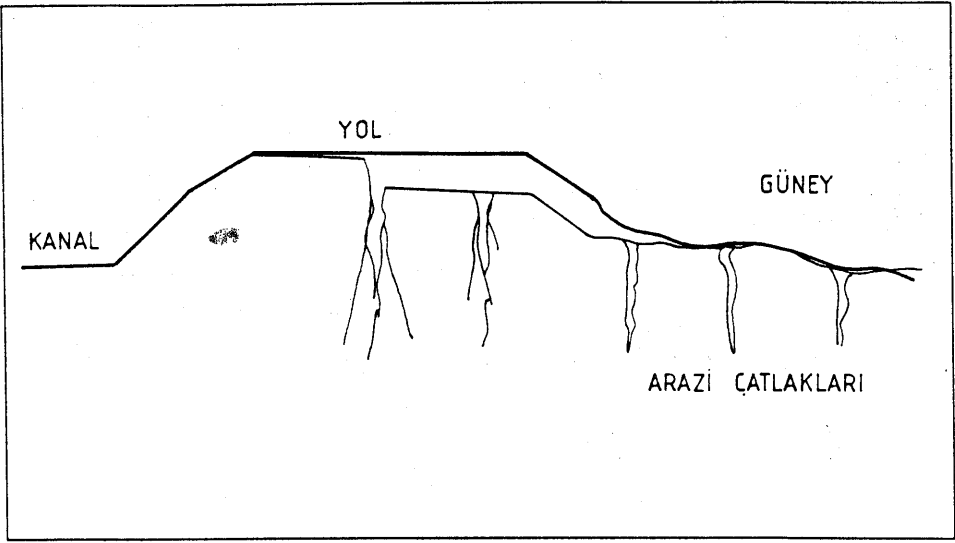
Eski Erzincan-Erzurum Devlet yolunun 12+000 kilometrelerinde DSİ sulama kanalına paralel olarak uzanan karayolunun güney şeridinde Şekil 15'te gösterilmiş olduğu gibi sıg bir kayma meydana gelmiştir. Hareketin gözleminde aynı mevkiide kopma olayına paralel çatlakların %2 meyilli arazide doğu-batı doğrultusunda da yer yer oluştuğu görülmüştür.

Şekil 15. Ekşisu mevkiinde meydana gelen yol kayması

Bu kesimde arazi tabanının oldukça sulak olup bir mera görünümündedir. Burada kurutulmuş eski bir bataklık olabileceği varsayımı düşünülebilir. Bu mevki arazi özellikleri bakımından Erzincan-Erzurum Devlet yolu 24+000-31+000 kilometreleri arasındaki arazi yapısını andırır niteliktedir.

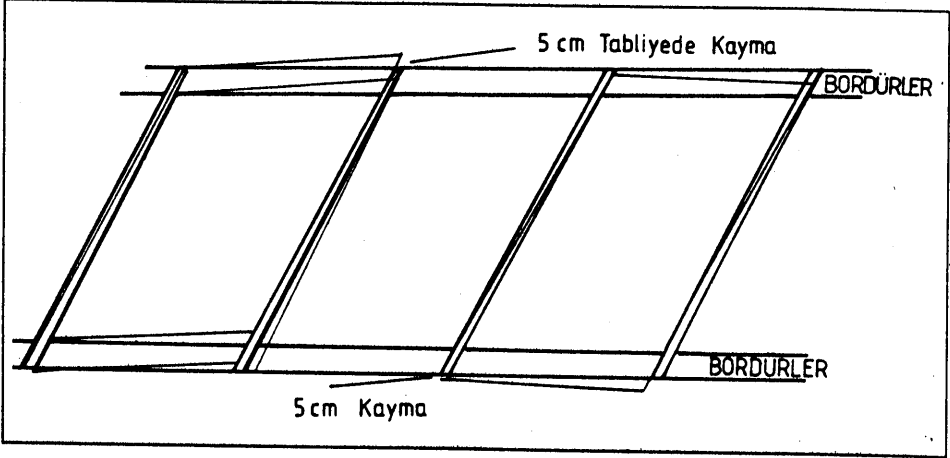
Demiryolu üst geçidi verev bir yapıdır. Yol ise burada doğu-batı istikametindedir. Tabliyedeki iki derz arasında sürtünme ve zorlama olduğu beton köşelerindeki kırıklardan anlaşılmaktadır. Açıklıklar

arasında ayrı ayrı çalışan kirişlerin birbirleriyle temas ederek zorlandıkları tespit edilmiştir. Hatta aynı sırada olması gereken iki tabliyeden diğerinin 5 cm kadar kaydığı gözlenmiştir (Şekil 16). Bu durum tabliye üzerinde iki derz arasında bariz bir şekilde görülmektedir. Yaklaşım imlaları tamamen boşalmış, vasıta geçişine imkan kalmamıştır. Depremin hemen akabinde yaklaşım imlaları yeniden doldurulmuş olmasına rağmen üst geçitteki hasardan dolayı trafiğe açma cesareti bulunamamıştır.

Şekil 16. Köprü tabliyesindeki kayma

- a.İmla tutucu duvarların yeniden yapılması,
- b.Yaklaşım imlasının yeniden ve yatay yükü minimuma indirecek şekilde yeniden doldurulması ve iyi bir sıkışma sağlanması,
- c.Köprü ayaklarındaki çatlakların özel bir yapıştırıcı ile kapatılması ve demirlerin hava ile temasının önüne geçilmesi gibi tedbirler alma yoluna gidilmiştir.

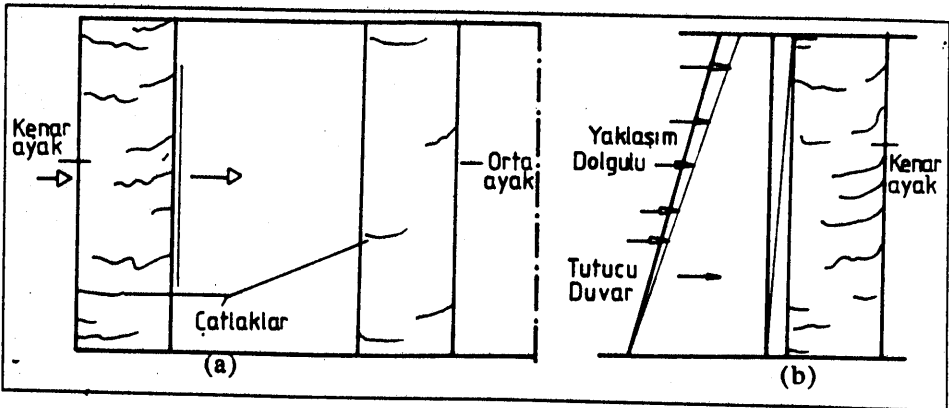
Daha çok belirginleşmiş olan çatlaklar Şekil 17'de görüldüğü biçimde kenar ayaklarda daha fazladır. Bunun nedeni kenar ayakların, yaklaşım imlalarını tutan duvarlarının yatay hareketle zorlanmasından kaynaklanmaktadır. Tutucu duvarlar adeta kenar ayaklara tutunmuştur.

Şekil 17. Köprü ayaklarında oluşan çatlaklar
