# 1992 ERZİNCAN DEPREMİNDEN ALINMASI GEREKEN DERSLER

UĞUR ERSOY<sup>1</sup>

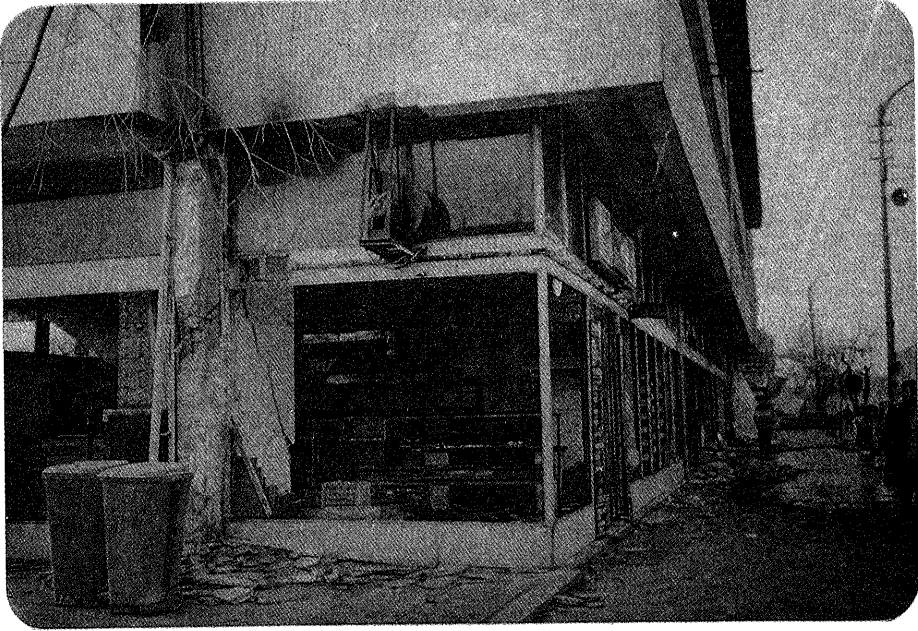
- Taşıyıcı sistem olarak genelde çerçeve kullanılmış, birkaç bina dışında perde duvara rastlanmamıştır.
- Taşıyıcı sistem seçilirken yanal yük göz ardı edilmiş, planda çerçeve sürekliliğine önem verilmemiştir. Diğer bir kirişe mesnet oluşturan kirişin başka bir kirişe saplanması sakınca görülmemiştir. Birçok binada kirişlerin kolonların kenarına saplanarak dış merkezlik oluşturduğu gözlenmiştir. Özet olarak, taşıyıcı sistem salt düşey yüke göre oluşturulmuş, deprem unutulmuştur (!).
- Birçok binada zemin kat ticari amaçlarla kullanıldığından, bu kat açık bırakılmış, konut veya büro olarak kullanılan üst katlarda ise çerçeve araları bölme duvarlarla doldurulmuştur. Böylece hesapta dikkate alınmayan dolgu duvarlar

nedeniyle üst katlar zemin katından çok daha rijit olmuş ve zemin kat düzeyinde "yumuşak kat" oluşmuştur. Tipik bir uygulama Şekil-1 de gösterilmiştir.

Şekil 1- Yumuşak Kat

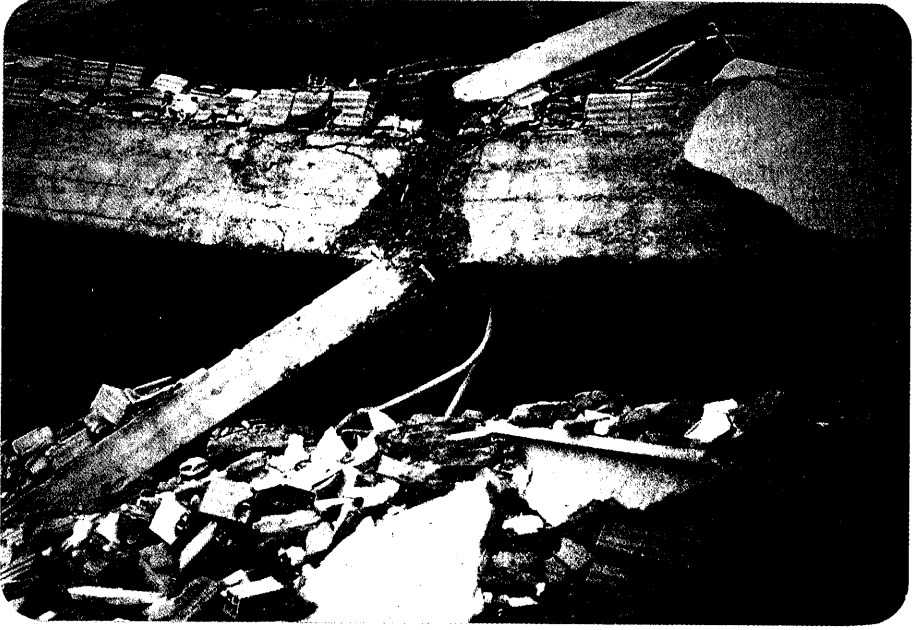
-Büro ve konut türü yapılarda kirişlerin boyutları pencere boşluklarına göre ayarlandığından, oldukça derin kirişler oluşturulmuştur. Kolon kesit boyutlarının görece olarak küçük seçilmesi nedeniyle yapılarda yönetmeliğin öngördüğünün tersine, "zayıf kolon-kuvvetli kiriş" oluşmuştur. Tipik bir örnek Şekil-2 de gösterilmiştir.

Şekil 2- Kuvvetli Kiriş-Zayıf Kolon

Bundan önceki bölümde, binaların bir çoğunda düğüm noktalarındaki kirişlerin görelî boyutları nedeniyle kolonlardan daha güçlü olduğu söylenmişti. İdeal olarak depremde oluşacak "plastik mafsalların" kolonlarda değil, kirişlerde olması tercih edilir. Bunun nedeni, kirişin kolona oranla çok daha sünek olmasıdır [3]. Erzincan'daki gibi kuvvetli kiriş-zayıf kolon olan binalarda mafsallaşmanın kiriş yerine kolonlarda oluşacağı doğaldır. Bu durumda süneklik sorununun yanı sıra binaların aşırı yanıl öteleme yapmaları söz konusudur. Oluşturduğu sistemin bilincinde olmayan tasarımcı ve yapımcı tüm enerjinin tüketileceği kolonlarda süneklik için özel önlemler almak bir yana, yönetmeliğin standard detaylarını bile uygulamamıştır. Bu durumda, sünek olmayan elemanlar, yani kolonlar gerekli enerjiyi tüketemediklerinden, göçme veya ağır hasar kaçınılmaz olmuştur.

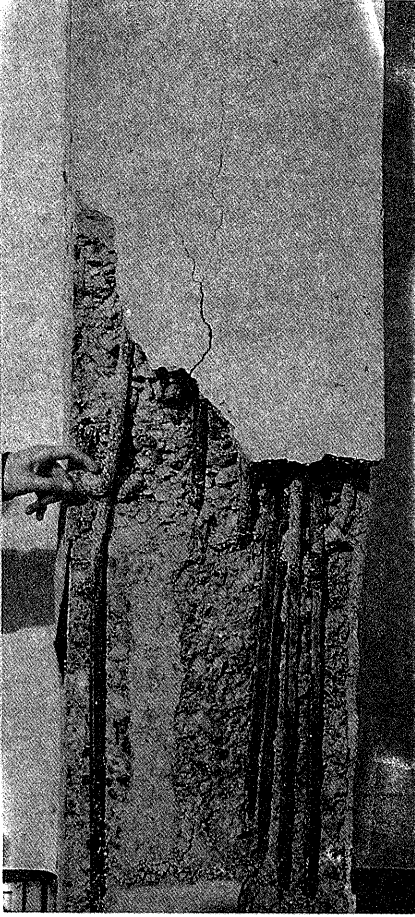
- 1975 Yönetmeliğinde açıkça belirtilmiş olmasına karşın, hiçbir binada kolon ve kiriş uçlarında sargı bölgeleri oluşturulmamıştır. Kolon etriyeleri değil Deprem Yönetmeliği'ni, TS-500 deki koşulları bile sağlamamaktadır, Şekil-3.

- Kolon bindirme eklerinin tümü kat düzeyinde yapılmış, yönetmelilğin öngördüğü bindirme boyu sağlanmamış ve bu kritik bölgede sık etriye düzenlenmemiştir, Şekil-3.

Şekil 3- Sargı Yetersizliği

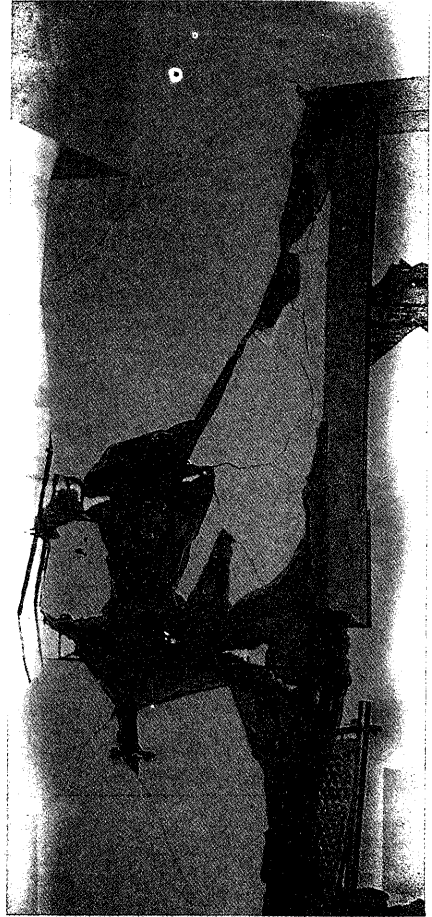
- Kolonlarda kesme güvenliği düşünülmediğinden, deprem nedeniyle oluşan kesme kuvvetleri altında kolon etriyeleri son derece yetersiz kalmıştır. Bu durum Şekil-4 te açıkça görülmektedir.

Şekil 4- Kesme Kırılması

Erzincan depreminde yapılarda çok büyük eylemsizlik kuvvetleri oluşmuş, dolayısıyla kolonlar büyük kesme kuvvetleri ile zorlanmıştır. Etriye açısından Yönetmelik'lerde öngörülen minimuma bile sahip olmayan bir çok kolon plastik mafsall oluşmadan, kesmeden kırılmıştır, Şekil-4. Kısa kolonlara etkiyen

kesme kuvvetleri çok daha büyük olduğundan, bu tür kolonların hemen tümü kırılmıştır.

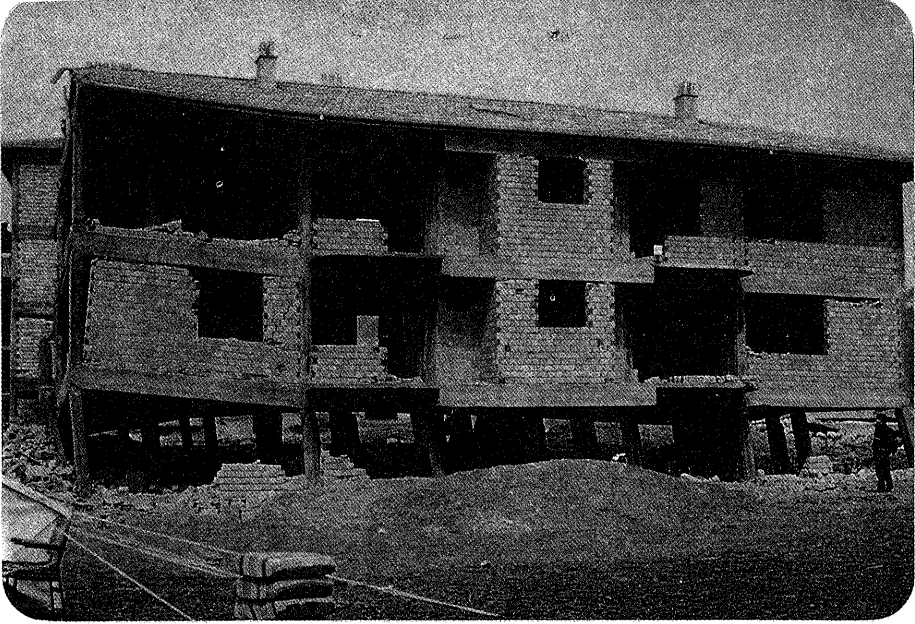
Daha önce anlatıldığı gibi, zemin katın ticari amaçlarla kullanılması nedeniyle, birçok binada zemin kat rijitliği diğerlerine göre küçük kalmış ve bu düzeyde yumuşak kat oluşmuştur. Yumuşak katta donatının akması ile oluşan "plastik mafsallar" zemin kat kolonlarının uçlarında meydana gelmiştir. Bu durumda zemin kat kolon mafsallarında olan dönmeler nedeniyle üst katlar adeta bir rijit kütle gibi kaykılmış ve büyük yanal ötelemeler yapmıştır. Bu tür bir kırılma mekanizmasında binanın ayakta kalabilmesi için zemin kat kolonlarının çok büyük enerji tüketebilmeleri, başka bir deyişle son derece sünek olmaları gerekmektedir [3]. Zemin kat kolonlarının bu koşulu sağlayabilecek biçimde boyutlandırılıp donatılması pratik açıdan çok zordur. Erzincan'daki gibi kesit kolonların bu tür bir koşulu sağlamaları ise olanaksızdır. Bu nedenle Erzincan'daki binaların zemin kat kolonları gerekli dönme kapasitesine sahip olmadıklarından kırılmış ve göçmeye neden olmuştur. Ayakta kalan binalarda ise oluşan aşırı yanal öteleme nedeniyle onarım olanaksız bir duruma gelmiştir, Şekil-5. Sonuç olarak projeyi yapan mühendis tüm sorunu zemin kat

kolonlarına yüklemiş, ancak bunun bilincinde olmadığından, söz konusu kolonlardaki hiç bir önlem almamıştır.

Şekil 5- Yumuşak Kat Ötelenmesi
