# ERZINCAN'DAKI BİR BETONARME BINANIN DEPREM DAVRANIŞININ İNCELENMESİ

## INVESTIGATION OF EARTHQUAKE BEHAVIOUR OF A REINFORCED CONCRETE BUILDING IN ERZINCAN

Zekai CELEP<sup>1</sup>, Zeki ÖZCAN<sup>2</sup>

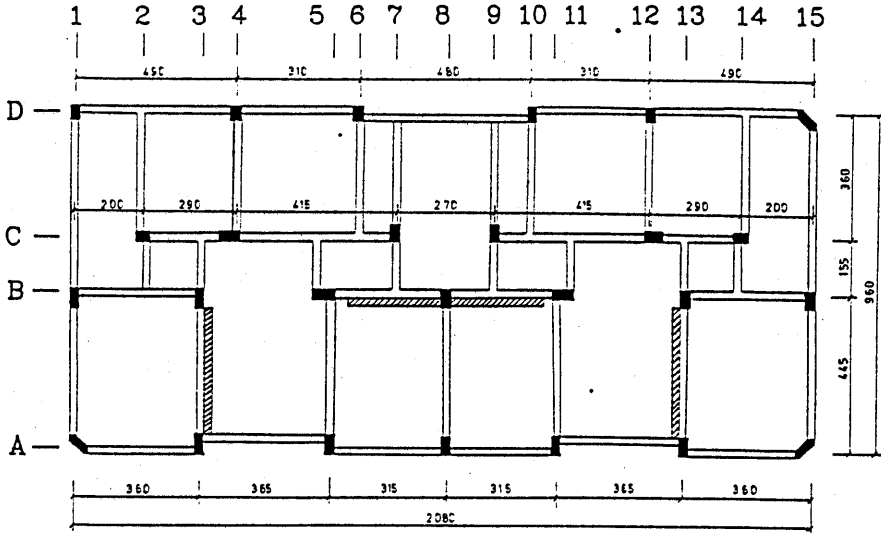
Şekil 1 Tipik bir kat kalıp planı ve güçlendirme perdeleri

Seçkin2 bloklarının yerleşimi ve taşıyıcı sisteminin düzeni Erzincan için tipikdir. şekil 1 de normal kat kalıp planı verilen taşıyıcı sistem pek çok kooperatifde küçük değişikliklerle tekrar edilmiştir. İkiz bloklar halinde inşa edilen kooperatif 6 bloktan ibarettir. Blokların eksenleri kuzey-güney ve doğu-batı doğrultusunda olup Erzincan'da görülen tipik hasarı içermektedir. Bloklar bodrum, zemin ve iki adet normal kat olmak üzere toplam dört kattan oluşmaktadır. Bodrum katın yaklaşık 1/3 lük bir kısmı zemin üzerinde kalmaktadır. Binanın kalıp planları yanında, bazı kiriş çizimlerine rastlanmıştır. Herhangi bir statik ve betonarme hesabı bulunamamıştır. Taşıyıcı sistemin incelenmesinden binayı baştan başa geçen ve kolonları birbirine bağlayan ve dışmerkez birleşmeyen hemen hemen hiç bir çerçevenin bulunmadığı görülmektedir. Kirişler birbirine mesnetlendirilmiş veya kolonlara dışmerkez olarak

oturtulmuştur. Özellikle dış uzun kenarda bulunan çerçevenin dışmerkez düzenlenmesi bu cephedeki balkonların kısmen içeri çekilmesinden ortaya çıkmıştır. Kat kalıp planının incelenmesinden, bazı küçük değişikliklerle pek çok düzenli çerçevenin elde edilebileceği anlaşılmaktadır.

b. Güçlendirilmiş Durum: Güçlendirme amacıyla şekil 1 de görülen x doğrultusunda bir, y doğrultusunda iki adet deprem perdesi düzenlenmiştir. Perdeler temelden itibaren değişen kesitlerle çatıya kadar devam ettirilmiştir. Perde etkilerinin zemine aktarılması için ilave temel düzenlenmiştir
