## TARİHİ SANGARIUS KÖPRÜSÜNDE HASAR BELİRLENMESİ ve GÜÇLENDİRME ÖNERİLERİ

**Zeki ÖZCAN**

Sakarya Üniversitesi, Mühendislik Fakültesi, İnşaat Mühendisliği Bölümü, Sakarya  
Tel: +90 264 295 57 30 E-mail: ozcan@sakarya.edu.tr

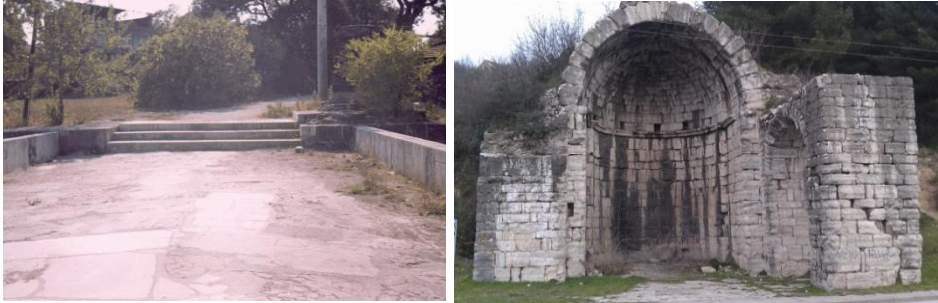
Şekil 5. Köprünün batı ucundaki zafer takı temelleri ve doğu ucundaki apsisli yapı

Başta depremler, çevre şartlarının etkisi ve insan eli ile yapılan değişik amaçlı müdahaleler sonucunda apsisli yapı ve tonozlu ek yapıda kısmi ve toptan göçmeler gözlenmektedir (Şekil 5 ve 7). Tonozlu ek yapının tabanında yapılan kazılar, gövdeden taş malzeme alınması, yağmur ve kar sularının yapı içinde ilerlemesi gibi nedenlerle bozulmalar meydana gelmiştir.

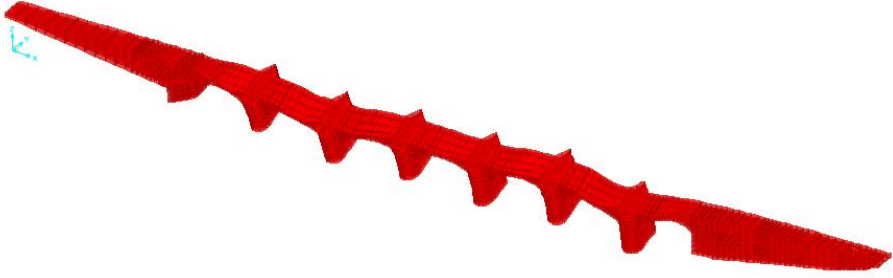
Şekil 9. Yer hareketinden oluşan en büyük yerdeğiştirmeler ( $t=7.50$  s.)

Zamana bağlı çözümlerden 7.50 s'de, en büyük yerdeğiştirme 25 mm, en büyük basınç gerilmesi 4.50 MPa olarak doğu ucundaki ikinci büyük kemerde elde edilmiştir (Şekil 9, 10). Çekme gerilmesi için ise kemer ortasında 2.50 MPa değeri elde edilmiştir. Bu tür yapıların basınç dayanımları yüksek olduğu halde çekme dayanımları oldukça düşüktür. Bu gerilme durumu küçük bir bölgede ve çok kısa bir zaman aralığında ortaya çıkarsa da köprü güvenliğini olumsuz yönde etkileyebilir. Bu yüzden, yığma yapılarda çekme bölgeleri özenle incelenmelidir.

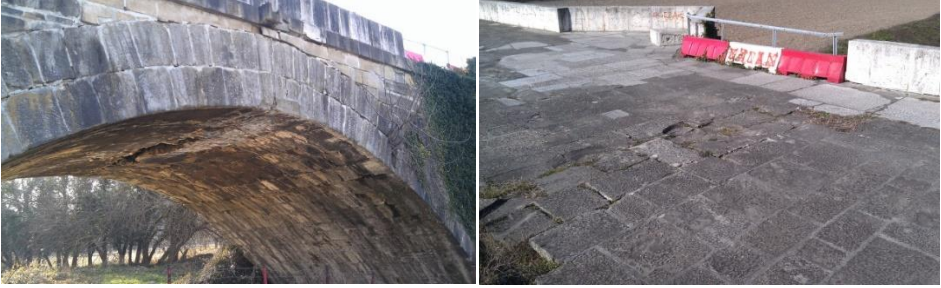
Köprü gövdesinde yapısal hasarların en belirginini gövdenin doğu ucunda ki 22 m açıklığındaki ikinci büyük kemerededir (Şekil 11). Hasarlar aşırı gerilmelerden kaynaklanmış ve kilit taşında önemli malzeme kayıpları, köprü döşemesinde bozulmalar olarak ortaya çıkmıştır. Hasarın oluş zamanı tam olarak belirlenememekle birlikte 1995 onarımından önce meydana geldiği ve onarıldığı görülmektedir. Onarımı beton ve  $\Phi 12$  donatı çubukları kullanılarak yapılmış ancak bu uygulama da 1999 Marmara depreminde bozulmuştur (Şekil 12). Şekil 10'da verilen dinamik analiz sonuçlarında görülen en büyük gerilmeler ile Şekil 11'deki hasarlı bölge tam olarak örtüşmektedir.

Şekil 11. İkinci kemer alt yüzü ve üst yüzünde belirlenen bozulmalar

İkinci büyük kemer ortasında görülen kilit taşındaki bozulma için yeniden yapım önerilmiştir. Bu uygulama için, hasarlı bölgede döşeme kaplaması ve dolgunun kaldırılması ilk adım olmalıdır. Bu açıklıkta köprü ayakları karşılıklı olarak desteklenmelidir. Kemer altına yerleştirilecek kalıp, iskele ve yük krikoları aracılığı ile kemer yüklerinin alınması ve hasarlı elemanlarının değiştirilmesi sırasını izlemelidir. Mevcut yapının taş ve bağlayıcıları ile uyumlu yeni malzeme seçilmelidir. Sonrasında dolgu yapılıp drenaj şartlarını sağlayan yüzey kaplaması ve derzleri yapılmalıdır. Yüzey derzleri hidrolik esaslı bağlayıcı veya taş malzemenin bünyesi ile uyumlu genleşen tamir harcı ile yapılabilir.

İkinci büyük kemerde belirgin şekilde görülen, 20 mm'yi aşmayan düşey çatlaklar için paslanmaz çelik çubuklar ile sekiz adet yatay ankraj önerilmiştir. Bu yöntemin amacı çatlakların kapanmasını sağlamak değil ilerleyişini durdurmaktır. Önerilen uygulama adımları, i) kemer yan yüzlerine köprü tam genişliği boyunca silindirik yuvaların açılması, ii) açılan yuvalara grout harcını geçirgen özelliği olan kılıf boruların ve paslanmaz çelik çubukların yerleştirilmesi, iii) kılıf borunun içine düşük basınçlı grout harcının pompalanması, (kılıf boru duvar ile arasında yapısal bağ kuracak kadar geçirgenlikte olmalıdır), iv) paslanmaz çelik çubuklara tork anahtarı ile germe kuvvetinin uygulanması (kuvvet, çubuğu gergin hale getirecek kadar uygulanmalıdır), v) delik başlarının kapatılması şeklinde yapılmalıdır. Oliveira ve Lourenço, (2004) tarafından yapılan yatay ankraj uygulama adımları Şekil 15'de verilmiştir.

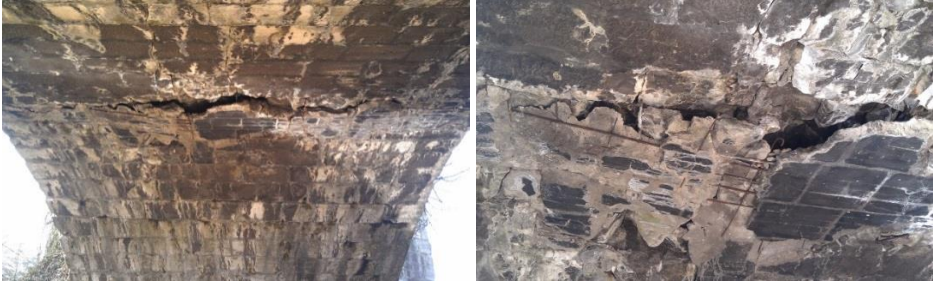
Şekil 12. İkinci kemer alt yüzünde yapılan onarım ve bozulmalar

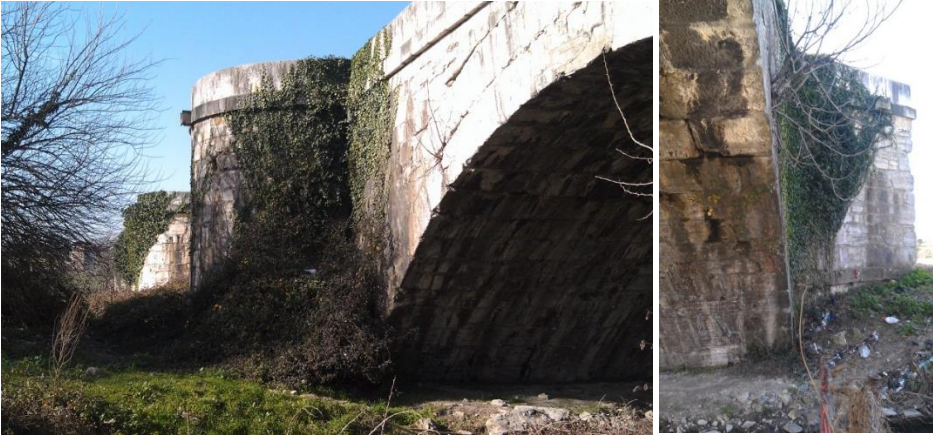
Şekil 13. Güney ve kuzey cephelere yerleşen bitki kolonileri ve ağaç kökleri

Köprü gövde duvarlarına yerleşen bitki toplulukları hatta küçük ağaç kökleri gövde içine uzanarak hasarlara neden olmaktadır (Şekil 11, 13). Köprü gövdesi ve ek yapılarda gözlemlenen hasarlar depremler, bozucu çevre şartları, iklim şartları ve malzeme yapısına bağlı olarak gelişmiştir. Isınma-soğuma, yüzeysel suların bünyeye girmesi ve donma-çözülme gibi dış etkenler ile bozulmalar meydana gelmektedir. Bu hasarlar; toptan veya kısmi göçme, düşey çatlaklar ve ayrılımlar, yatay derzler boyunca hareketler ve malzeme kayıpları şeklinde gruplandırılabilir.

Dış etkenlere bağlı olarak kemerlerin iç yüzeylerinde düşey doğrultuda milimetre boyutunda çatlaklar yer yer de santimetre boyutuna yaklaşan ayrılımlar gözlenmektedir. Bu ayrılımların düşey derzleri takip ederek ortaya çıktığı görülmektedir (Şekil 13).

Malzeme kayıpları, birbirine temas eden köşelerde ve kenar boyunca taş parçalarının yonga şeklinde koparak ayrılması (kesit azalması) olarak gözlenmiştir. 100-150 mm derinliğe varan kayıplar tespit edilmiştir (Şekil 13). Taş yüzeyinde düzensiz şekil ve farklı boyutlarda yerel boşlukların (alveoller) oluşması şeklinde oluşan malzeme kayıpları çok düşük seviyededir. Aşınma/erozyon taşın fiziksel ve kimyasal özelliklerindeki heterojen (homojen olmayan) dağılımdan ortaya çıkan bir ayrışma türüdür. Bu olgu daha çok sert ve boşluklu alanları birlikte bünyesinde barındıran heterojen yapıdaki kaya bloklarında (sedimanter ve volkanik kayalar) ortaya çıkmaktadır (Özcan, 2012).

Köprü gövdesi ve diğer yapıların cephelerinde yerleşen bitkiler ve ağaçlar temizlenmeli, derz aralarındaki ağaç kökleri özenli şekilde çıkarılmalıdır. Yapının yakın çevresindeki makiliğe dönüşmüş alan da temizlenmeli ve biyolojik ilaçlama yapılarak yakın zamanda olabilecek bitki istilalarının önüne geçilmelidir. Duvarlara yazılan yazılar, dolgudan sızan suların bıraktığı izler, kireçlenmeler ve farklı sebeplerden oluşan kararmalar basınçlı su/kumlama yöntemi ile temizlenmelidir. Esaslı bir çevre temizliği ve çevre düzenlemesi de gereklidir. Özellikle tonozlu yapının ve köprü ayaklarının çevresindeki moloz yığınlarının temizlenerek rahat dolaşılabilir yürüme yolları, çevre düzenlemesi ve sosyal mekanlar oluşturulmalıdır.

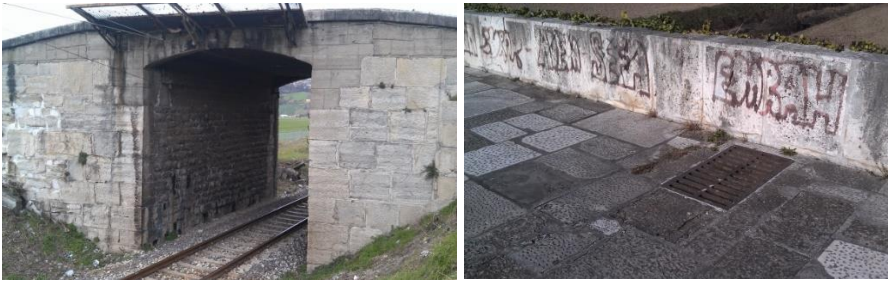
Vadinin doğu yamacından geçen demiryolu hattı literatürde belirtildiği gibi köprünün bir gözünden değil, köprü gövdesi bozularak açılan 4.50 m genişliğindeki bir geçitten geçmektedir (Şekil 14). İyi bir taş işçiliği ve betonarme bir tavan örtüsü ile yapılsa da köprüye yapılan en büyük müdahale bu geçittir. Köprü döşeme kaplamaları, değirmen kayası yapmak veya başka ihtiyaçlar için söküldüğünden döşeme orijinalliğini büyük ölçüde kaybetmiştir (Şekil 11, 14). Görevini yapamayan döşeme kaplamaları ve yetersiz drenajdan dolayı yağmur ve kar sularının köprü gövdesine girdiği, dolguyu yumuşattığı ve yüzeylerde nemlenmeler şeklinde ortaya çıktığı gözlenmektedir (Şekil 11, 13). Buluntu aramak için yapılan bilinçsiz ve kaçak kazılar ve ziyaretçilerin yaptığı resimler/yazılar insan eli ile yapılan tahribatlar olarak sıralanabilir.

Şekil 14. Demiryolu geçidi ve ziyaretçiler tarafından yazılan yazılar
