**KARADENİZ DUBLE OTOYOLU KAPSAMINDA RİZE'DE
İyidere-Çayeli ARASINDA SAHİLDE YAPIMI DEVAM
EDEN KARAYOLU KÖPRÜLERİNİN KIYI ÇİZGİSİ
DEĞİŞİMİNE ETKİLERİ**

ÖZET

Yapımına 1998 yılında başlanan Karadeniz Duple Otoyolu, Samsundan başlayarak Doğu Karadeniz'in Sarp sınır kapısına kadar uzanmaktadır. Bu güzergah, sahilden geçmekte olup, bazı yerlerde eski yol ile birleşerek ve deniz dolgusu yapılarak gerçekleştirilmektedir.

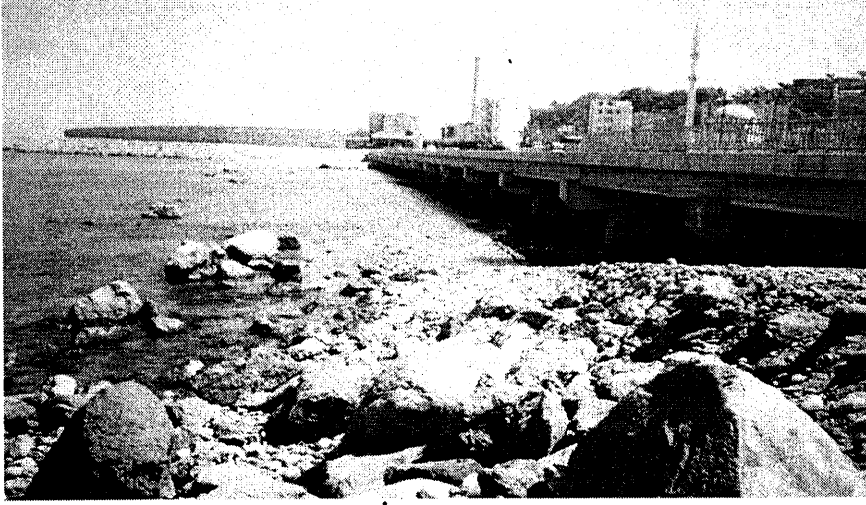
Şekil 2. İyidere Köprüsü

Rize-Trabzon il sınırında Of-İyidre ilçelerini ayıran İyidere akarsuyu üzerinde olup fore kazıklar üzerine inşaa edilmiş olup mevcut köprünün mansap tarafında ve adeta denize sıfırdır. Bu güzergâhta uzunluğu en çok olan köprüdür. İyidere suyunun denizle birleştiği yerde olup fırtına dalgalarına bariz bir şekilde açıktır (Şekil 2).

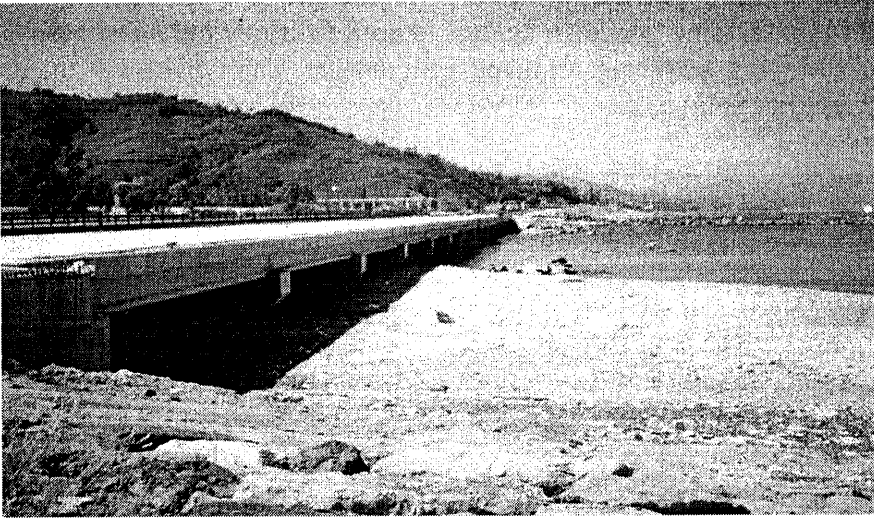
Şekil 3. Derepazarı Köprüsü

Derepazarı ilçesinin merkezindedir. 11.25 m.lik fore kazıklar üzerine inşaa edilmiş olup 28,60 m. uzunluğundadır. 1 orta 2 kenar ayak üzerine oturmakta olup 15,75 m. genişliğindedir. Tabliye kotu 6 m. dir. Balıkçı barınağı içinde olup fırtına dalgalarına karşı ana mendirekle korunmaktadır (Şekil 3).

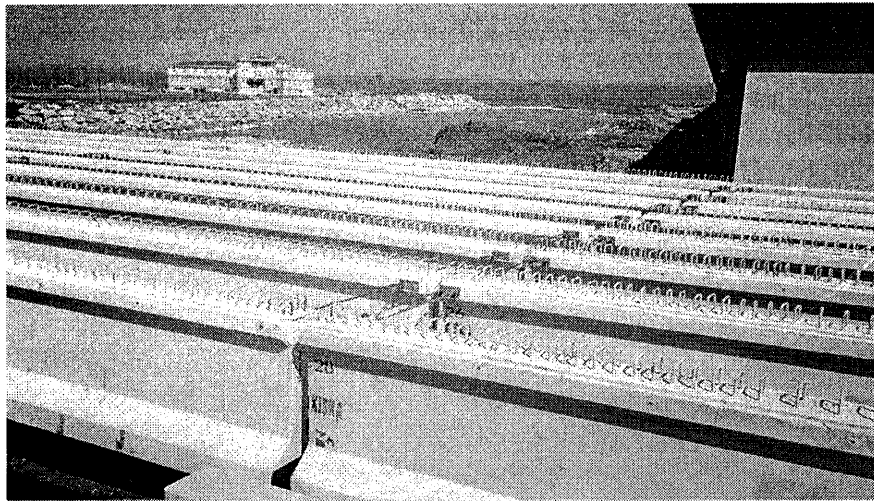
Şekil 4. Taşlıdere Köprüsü

Rize'nin doğu çıkışında Engindere mahallesinde 9 adet masif ayak üzerine 8 açıklıklı olarak inşaa edilmiş olup, tabliye kotu 11 m.dir. Uzunluğu 191 m., genişliği 14,25 m.dir. Mevcut köprünün mansabında yani deniz tarafındadır (Şekil 4).

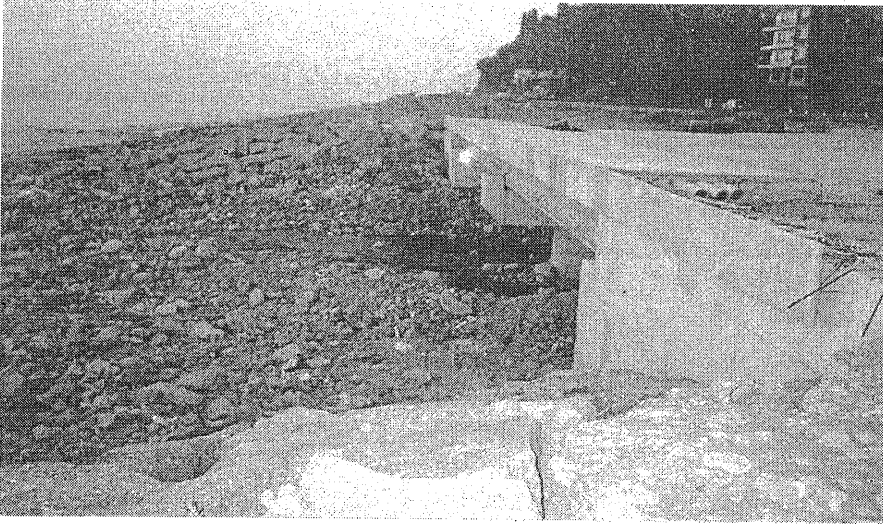
Şekil 5. Gündođdu Köprüsü

Rize'nin Gündoğdu ilçesinin doğu çıkışında fore kazıklar üzerine inşaa edilmiştir. 28,60 m boyunda ve 14,25 m genişliğindedir. Tabliye kotu 6 metredir. Denize sıfır olup fırtına dalgalarına açıktır (Şekil 5).

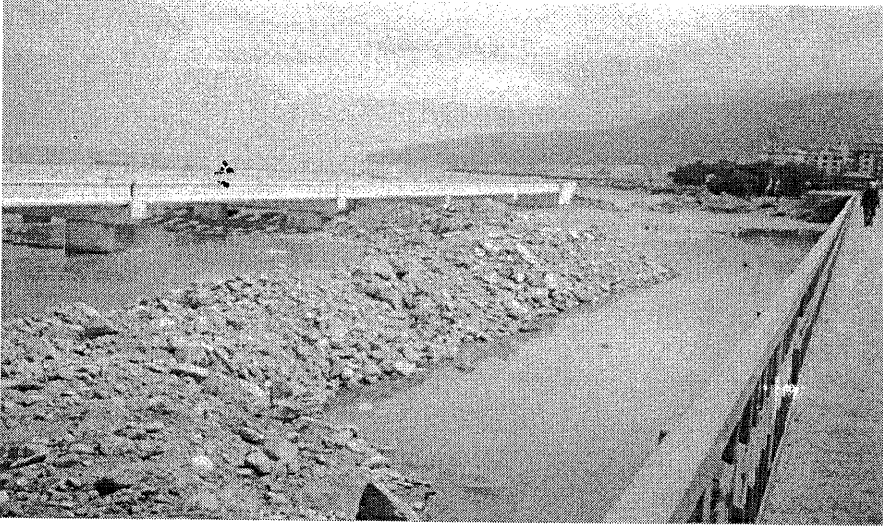
Şekil 6. Çayeli Büyükdere Köprüsü

Çayeli girişinde fore kazıklar üzerine 6 açıklıklı olarak inşaa edilmiş olup 200 m. boyunda, yaklaşık olarak 43 m. genişliğindedir. Üzerinde bulunduğu akarsuyun rejimi yüksektir. Ani feyezanlar nedeniyle bu akarsuda taşkınlar yaşanmaktadır. Köprü mevcut köprünün açığına mansab tarafına denize sıfır olarak inşaa edilmiştir. Fırtına dalgalarına çok açıktır (Şekil 6).
