# MESKUN YERLERDE DERE ISLAH ÇALIŞMALARI ve BOĞA ÇAYI

Ali COŞAR

YTÜ. İnş. Müh. Böl. İstanbul

#### **4. BOĞA ÇAYI MEVCUT DURUMU VE TAŞKINLARI**

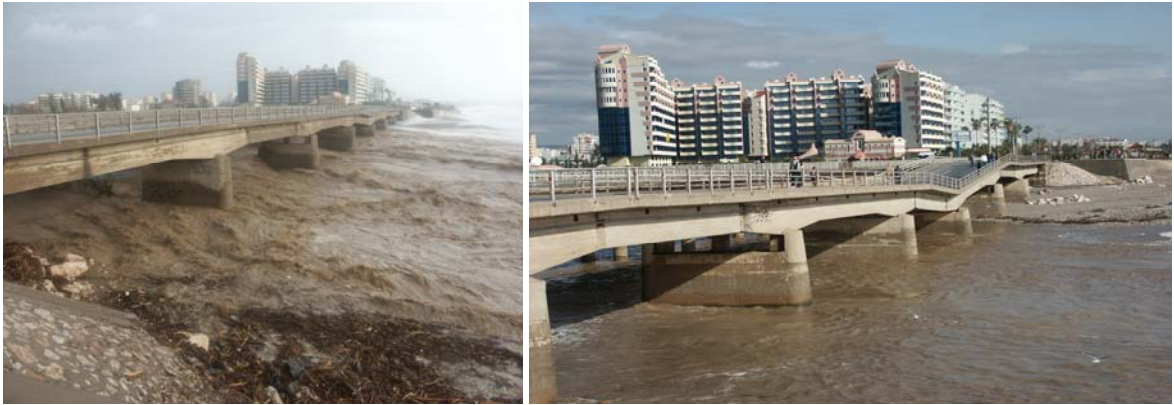
Fotoğraf 1. Boğa Çayı (Konyaaltı) Köprüsünün Taşkın Sonrası Görünümü

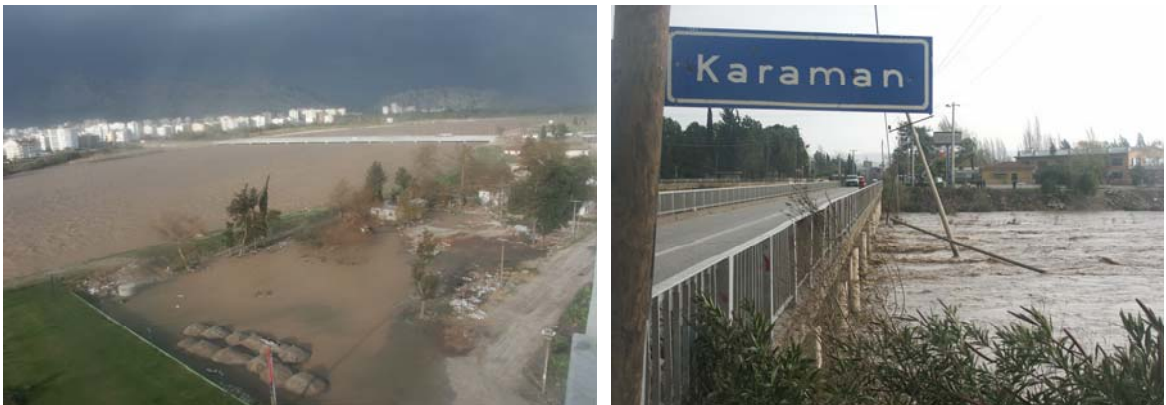
Fotoğraf 2. Boğa Çayının Taşkın Anındaki Görünüşü

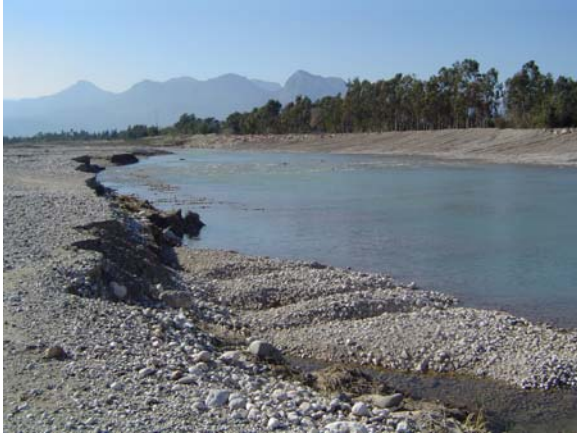
Fotoğraf 4

Akarsu yatağında özellikle sağ sahilde çok fazla katı madde birikintisi meydana gelmiştir. Akış kesiti üniform olmayıp akarsudaki su akımı bu birikmiş katı maddeler arasından akmakta ve kesitin daha mansabında adalanmalar oluşturmaktadır (Fotoğraf 4). Bu bölgede

minimum ve ortalama debileri uygun hidrolik şartlarda geçirebilecek şekilde kesit düzenlemesi yapılmalı veya adalanmalar düzenlenerek akımın uygun kesitte akması sağlanmalıdır.

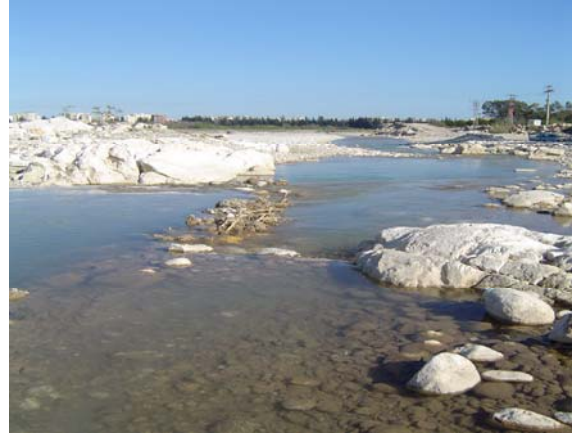
Fotoğraf 5

Kesitin mansabındaki bölümde oldukça büyük kayalar mevcuttur (Fotoğraf 5). Bu kaya çıkıntıları akarsu kesitinin üniformaluluğunu bozmakta ve akış sırasındaki pürüzlülüğü artırmaktadır. Fotoğraftan da görüleceği gibi akarsudaki kayalar arasından su akışı olmaktadır. Ayrıca kayalar arasındaki bölgelerde durgun akım bölgeleri oluşarak debi azaldığında kısmi göllenmeler meydana gelmektedir.

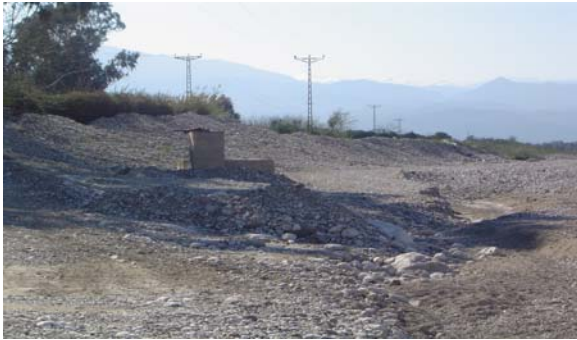
Fotoğraf 6

Sağ sahilde birikmiş olan katı maddelerden dolayı kesitin büyük kısmı akışa katılamamaktadır. Ayrıca akarsu kesiti içinde hiçbir düzenleme ve hidrolik hesap yapılmadan inşa edilmiş diğer yapıların taşkın debisi geçişi sırasında akımı bozucu etki göstereceği aşıkardır (Fotoğraf 6). Bu kesitte de yine akarsu düzenlemesi yapılarak akışın kararlı bir kesitte akması sağlanmalı ve akarsu kesiti içine inşa edilen yapıların akımın hidroliğini bozmayacak şekilde düzenlenmesi gereklidir.

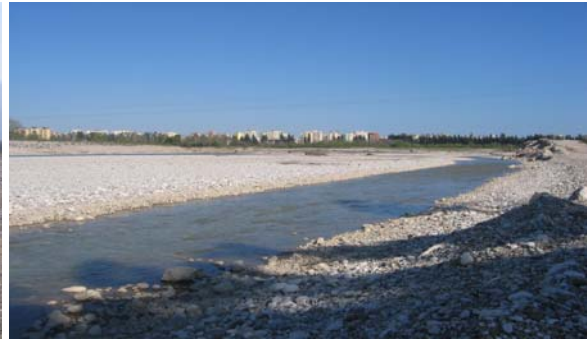
Fotoğraf 7

Adalanma oluşumu akarsuyun bu bölümünde de söz konusu olup, adalanma çok geniş bir bölgeye yayılmakta ve akarsu bu bölgelerde çok sayıda kola ayrılarak akarsuda akışına devam etmektedir. Ayrıca bu bölgede hiç bir şev ve akarsu yatağı düzenlemesi mevcut değildir (Fotoğraf 7).

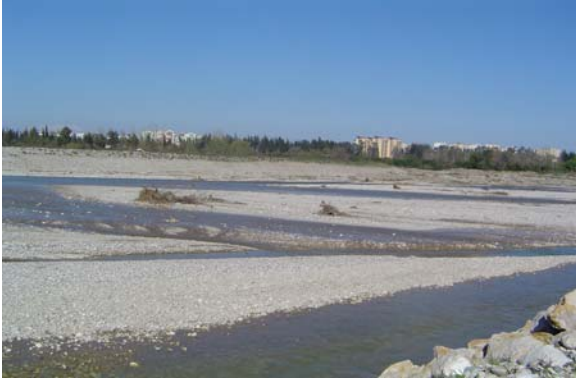
Fotoğraf 8

Çok sayıda adalanma oluşumu Boğa Çayı'nın büyük bölümünde katı madde birikimine bağlı olarak akarsuyu çok sayıda kola ayırmıştır. Her iki sahilde de herhangi bir şev düzenleme söz konusu değildir (Fotoğraf 8).

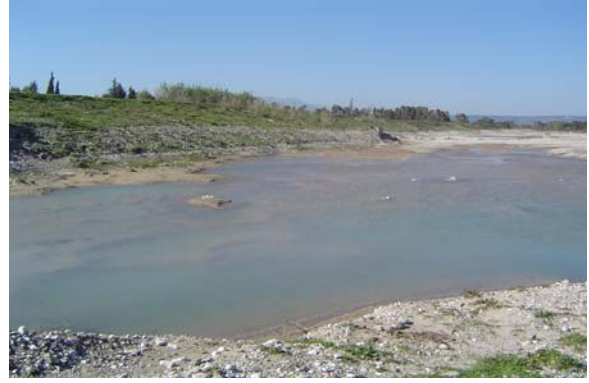
Fotoğraf 9

Adalanma sonucu oluşan bölgesel göletler söz konusudur. Adalanma olan bölgelerde akarsudaki akım miktarının azalmasına bağlı olarak bazı kollar akıma katılmayıp göllenmeler meydana getirmektedir (Fotoğraf 9).

Bu bölgede akarsu yatağını kararlı bir kesite kavuşturacak şekilde kademeli enkesit düzenlemesi yapılmalı, adalanmalar ortadan kaldırılmalı veya akarsu uygun genişlikte kollara ayrılarak düzenli akması sağlanmalıdır.

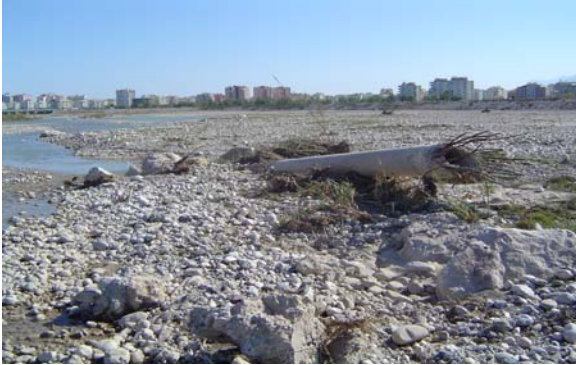
Fotoğraf 10

Akarsu yatağında katı madde birikiminin dışında akarsu tarafından taşkın sırasında menba bölgesinden sürüklenerek gelmiş çok sayıda yabancı madde mevcuttur. Bu bölgede de yatak düzenlemesi mevcut olmayıp, akarsu yatağında çok sayıda ve çeşitte yabancı madde görülmektedir. Ayrıca akarsu yatağının akışta olan kısmı toplam genişliğin onda biri civarındadır (Fotoğraf 10). Akarsu yatağı içinde bulunan ve özellikle taşkın sonrası gelen yabancı maddeler belirli aralıklarla temizlenmelidir. Mevcut durumda gelebilecek bir taşkın akımında sürüklenecek olan bu malzemeler özellikle köprü ayaklarının bulunduğu kesitlerde birikerek kesit daralmasına, akımın yapısının bozulmasına ve menba kesitinde suyun kabarmasına neden olarak taşkına sebebiyet verebilir.

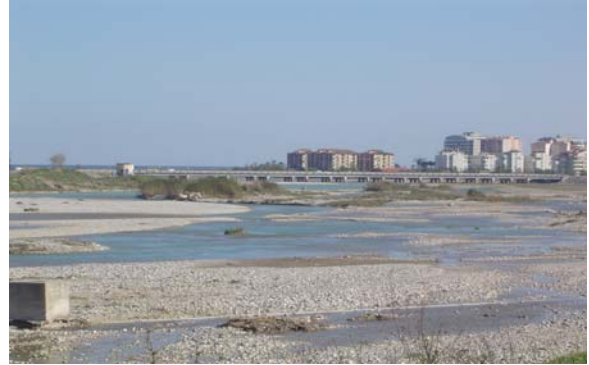
Fotoğraf 11

Fotoğraf 11'de katı madde birikiminden dolayı akarsu üzerinde çok sayıda adalanma meydana gelmiştir. Bunun yanı sıra akarsu yatağında bitki örtüsü oluşumu söz konusudur. Bu bitki örtüsü yer yer ağaçlanma şeklini almıştır. Akarsu üzerinde, ne yatakta ne de

şevlerde herhangi bir düzenleme çalışması görülmemektedir. Akarsu yatağı içerisindeki mevcut bitki örtüsünün akımı engelleme etkisi artan akım değerleriyle birlikte artacak ve akımın hidrolik yapısını bozarak akarsu hızının azalması ile birlikte su seviyesinin artışına sebep olacaktır.

3- Akarsu kesiti içindeki bitki örtüsü akışı engelleyecek seviyededir ve yer yer katı maddeler birikmiştir. Akarsu kesiti içinde bulunan katı maddeler düzenlenerek veya temizlenerek kesit üniform hale getirilmeli ve bu işlemler yapılırken Boğa Çayı yatağında mevcut bitki örtüsü de temizlenmelidir.

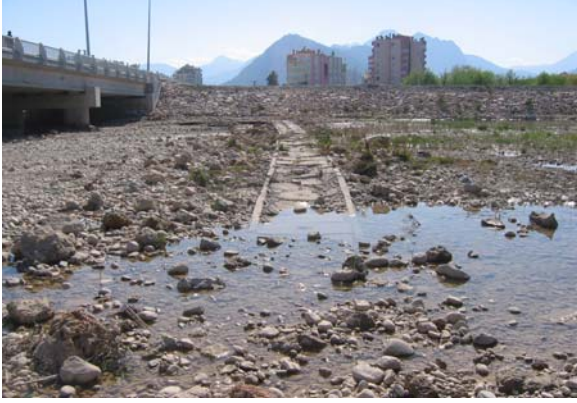
Fotoğraf 12

Akarsu üzerinde akarsu enkesiti boyunca uzanan iletim kanalı görülmektedir (Fotoğraf 12). Kanal katı madde taşınımı sonucu oluşan akım düzensizliğinden su yüzeyine çıkmış ve üzerini örten beton kapaklar hasara uğramıştır. Ayrıca akarsuyun bu bölgesinde her iki kıyıda belli bir yüksekliğe kadar taş kaplama ile, daha üzerinde ise doğal malzeme ile şev düzenlemesi yapılmıştır (Fotoğraf 13). Bu bölgede hasara uğramış kapaklar değiştirilmeli ve akarsu tabanının üniformaluluğunu bozmayacak şekilde kapaklar yerleştirilmelidir. Bu işlemler yapılırken akarsudaki hidrolik şartların bozulmamasına özen gösterilmelidir.

6- Akarsu enkesiti içinde inşa edilen iletim kanalları ve diğer tüm yapılar akımın ve tabanın üniformaluluğunu bozmayacak şekilde hidrolikçe en uygun formda düzenlenmelidir.

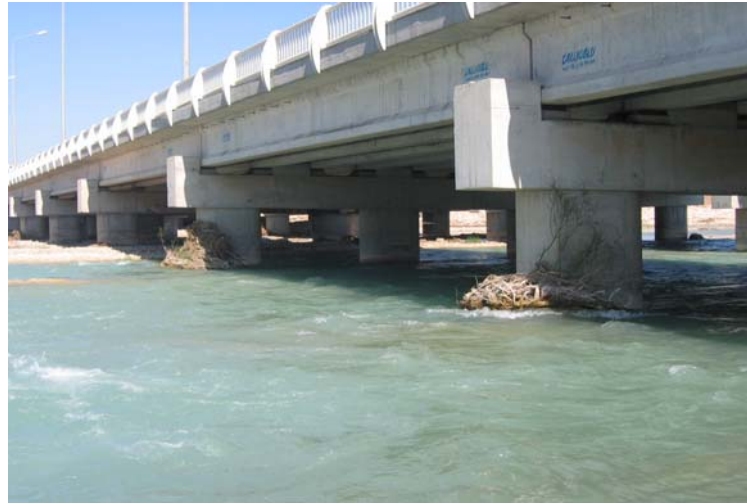
Fotoğraf 14

Köprü ayaklarının önünde akımın sürükleyerek getirdiği maddeler birikerek akımın yapısını bozmakta ve köprü ayaklarının menba kısmındaki su seviyesinde kabarmalara neden olmaktadır (Fotoğraf 14). Köprü ayakları arasında üniform akım söz konusu değildir. Köprü ayakları arasında biriken katı maddelerden dolayı ayaklar arasındaki çok sayıda göz kapanmış ve sadece birkaç gözden akım geçmektedir. Akarsuda meydana gelen adalanmanın etkisi köprü kesitlerinde de kendini göstermektedir.

4- Akarsu üzerinde çok sayıda köprü geçişi söz konusu olduğundan köprü kesitlerindeki ayaklarda biriken yabancı maddeler belirli aralıklarla temizlenmeli, biriken katı maddeler temizlenerek veya düzenlenerek köprü altından üniform şekilde akımın geçişi sağlanmalıdır.

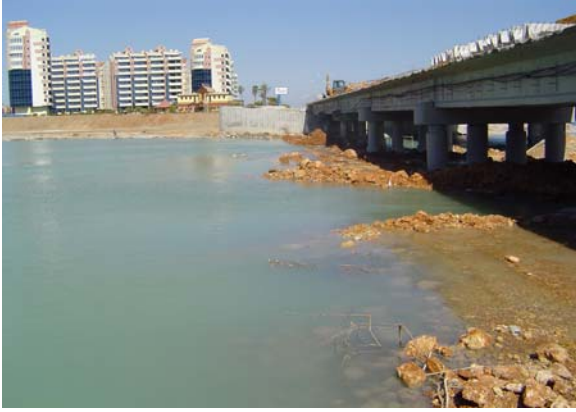
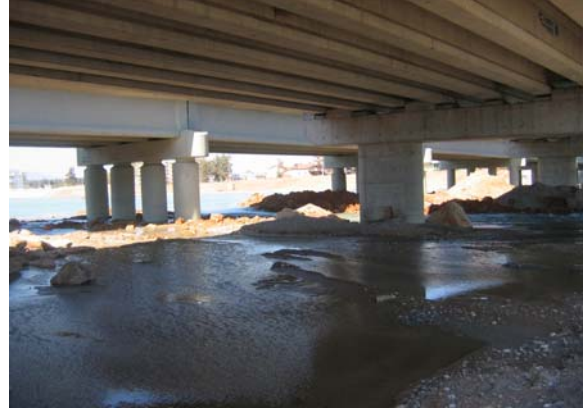
Köprü ayaklarının önünde ve aralarında meydana gelen katı madde birikimi ve bu kısımlarda oluşan akım düzensizliği çok sayıdaki köprü geçişlerinde görülmektedir (Fotoğraf 15 ve 16).

Yukarıda bahsedilen köprü geçişinin olduğu kesitte köprü ayakları önünde birikmiş katı maddeler ayaklar etrafından su geçişi sırasında akımı bozduğundan ve köprü altında birikmiş katı maddeler taban seviyesini yükselttiğinden herhangi bir taşkın debisi geçişi sırasında ayak kesitinin menbasında kabarma meydana gelecektir. Ayakların önünde ve arasında biriken katı maddeler akımın üniformaluluğunu bozduğundan ve hatta bazı gözlerden akımın geçmesine engel olduğundan temizlenmeli ve taban düzenlemesi yapılarak tüm gözlerden akımın geçmesi sağlanmalıdır. Yada kademeli enkesit düzenlemesi yapılarak normal akım durumlarında gözlerin bir kısmından su geçmesine izin verilmelidir.
