Esnek Çok Basamaklı Bariyerler Kullanarak Moloz Akması Afetinin Başarı İle Önlenmesi

Dr. İnş. Y. Müh. Corinna Wendeler, İnş.Y. Müh. Hakkı Eratlı

Successful Debris Flow Hazard Prevention Using Flexible Multi-Level Barriers

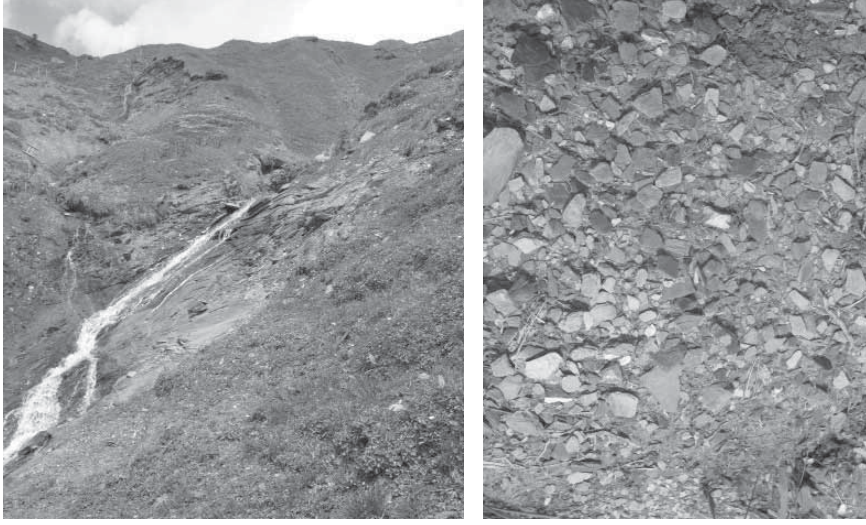
Şekil 2 : Gummen bölgesinde Milibach nehri havzası (solda), alenien şist malzeme (sağda)

Gummen vadisi eğime paralel kilden zengin alénien şist (Alenienschiefer) oluşmuştur. Bazı yerlerde aralarda kumtaşı da vardır. Şeve paralel şist ayrışmaya duyarlı ve akıklüd [1] gibi etki gösterir.

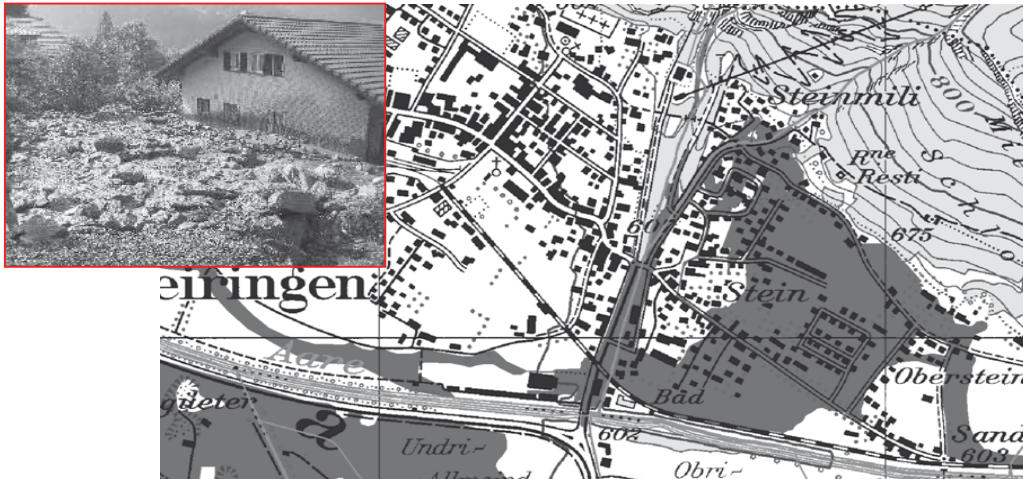
Şekil 3 : Meiringen köyünde (mor) birikmiş moloz altyapı ve evlere zarar verdi

Agustos 2005 te yağmurlar sırasında Hasliberg Reuti ve Meiringen 'i sel bastı. Yapılarda ana hasara Gummen havzasında başlayan moloz akışı yol açtı (şekil 3).

Yaklaşık 13.000 m³ ayrılmış şist malzeme havzada yoğun yağış ile hareketlenip 3 dalga halinde kanaldan aşağı geldi. Yolu boyunca 25.000 m³ daha erozyon ile toplandı ve toplam akış 40.000m³ e çıktı.

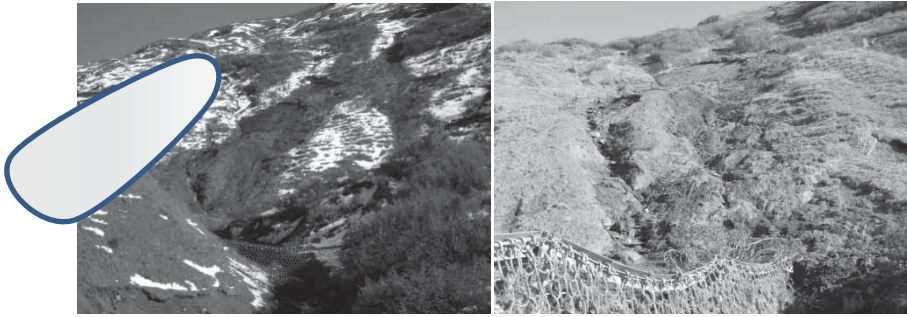
Şekil 6: 2 numaralı bariyere yakın bir heyelan bu bariyerin dolmasına yol açtı

10 Ekim de Gummen havzasında yaklaşık 2'000 m3 malzeme hareketlendi, bunların çoğu da 2 numaralı bariyere yakın bir heyelan ile getirildi (bakınız şekil 6)

Müşteri ve proje ile ilgili jeolog, bir sonraki taşkın için sağda ırmağın yukarısına doğru olan şevde oluşabilecek sığ heyelanın topuğunu stabilize etmek için bariyer No 2 yi dolu olarak

bırakmaya karar verdiler (bakınız şekil 6). Bariyer No 2 nin tutma kapasitesi olmadan çözümün toplam hacmi bir miktar azalacak fakat bu sayede erozyona uğramış şev kendisini doğal çimlenme ile stabilize edebilecekti. Bariyer No 5 doğal su akışı ile temizlenecekti, bu bariyerin aşınan ankrajlarında bir miktar bakım gerekiyordu. Alenien şist gibi su sızmaları ile kolaylıkla aşınabilen gevşek malzemede bu bakım kaçınılmazdı.
