# **Cumhuriyet Dönemi Yapılarının Korunma Sorunları: Isparta'dan Üç Örnek Yapı**

# Ülkemizdeki Taşınmaz Kültür Varlıkları'nın Restorasyonuna İlişkin Sorunlar

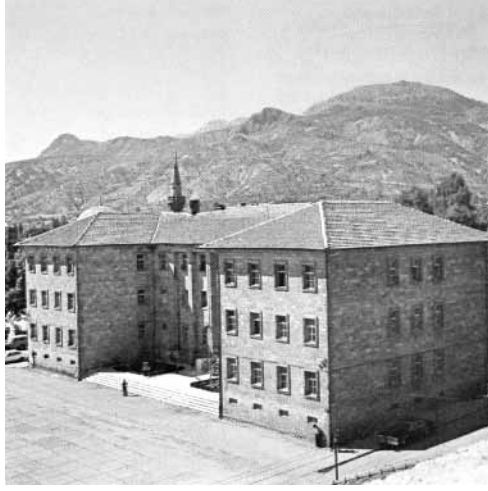
Resim-3:1939'da yapılan yeni Hükümet Binası

Yapı bodrum+üç normal kattan ve üç ayrı bloktan oluşmaktadır (Resim-3). Ortadaki blok İl makamı, il daimi encümeni, genel meclis salonu, nüfus ve emniyet müdürlüğü işleviyle; güney bloğu defterdarlık, nafia müdürlüğü, jandarma komutanlığı teşkilatı işleviyle; kuzey bloğu da mahkemeler ve maarif müdürlüğü işleviyle kullanıma ayrılmıştır. Her bloğun batı yönünde ayrı kapısı bulunmakta, doğu yönünde ayrıca valinin kullandığı bir şeref kapısı yer almaktadır (Aydar, 1945, s1832).

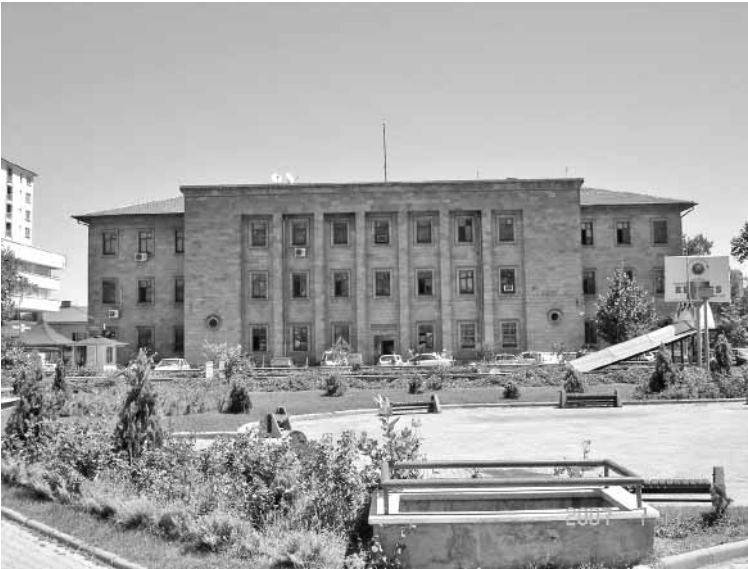
Resim-4:Yapının Güneybatı Cephesi

Betonarme iskeletli yapının bodrumunda dış duvarlar taş, bölmeler tuğladır. Diğer duvarlar da tuğladır. Eğimli ahşap çatı kiremitle kaplanmış, çatının alt bölümü çepeçevre bordürle çevrilmiştir. Yapının yalın cephe anlayışı, dönemin 'kübik mimarlık' geleneğine uygun olacak biçimde düşünülmüştür. Simetrik bir cephe düzenlemesi vardır. Ana giriş aksının bulunduğu orta bloğun içe çekilmesi, cephede derinlik hissi yaratmıştır. Aynı etki güneybatı cephesinde orta bloğun dışa çıkıntı yapmasıyla sağlanmıştır. Bu cephede düşey etkiyi artırmak amacıyla her aks bir şeritle ayrılmıştır (Resim-4). Yapı tümüyle Isparta yöresinin yapı malzemesi olan 'köfeki' taşıyla kaplanmıştır.

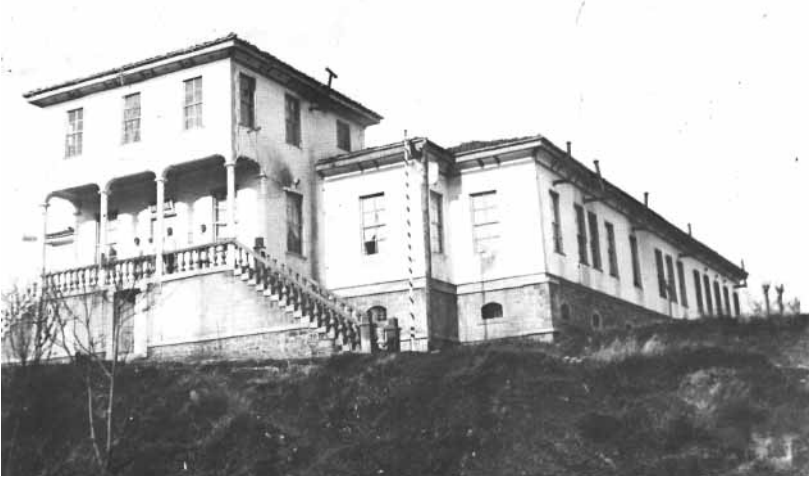
Resim-5: Memleket Hastanesi

İsparta'nın ilk hastanesi 1902 yılında mutasarrıf Hüsnü Paşa zamanında İsparta-Dinar yolu üzerinde yapılan 30 yataklı hastanedir. Bu bina 1914 yılındaki depremde tümüyle yıkılmıştır (Süldür, 1951, s.52). Daha sonra yapılan 50 yataklı Memleket hastanesinin ilk bölümü 1915'te, ikinci bölümü 1922'de tamamlanmıştır (Resim-5). Ancak yatak kapasitesi ve teknik donanımı yeterli olmayan bu hastanenin de yerine Cumhuriyet Döneminde yeni bir hastane yapılmasına karar verilir.

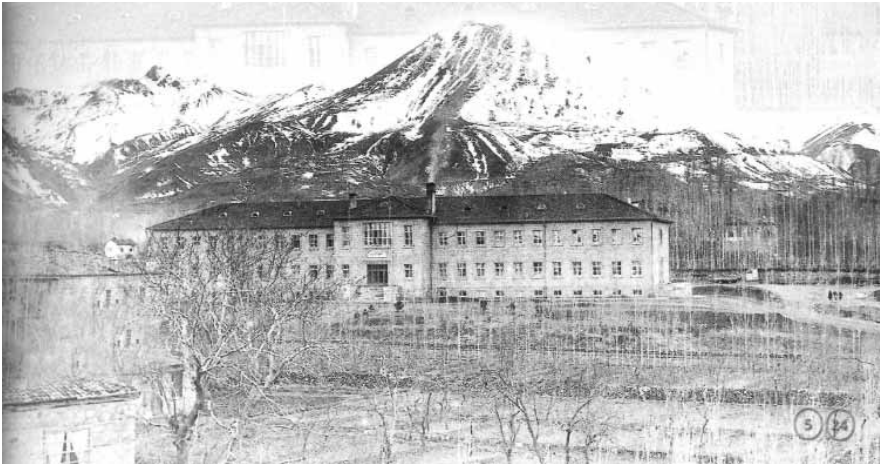
Resim-6:1945'te hizmete giren Millet Hastanesi (Taşbina)

Ölsner Planı'nda "cenupta Belediyeye intikal etmiş emvali metruke arsaları üzerinde yapılacak binalar" (İsparta Şehri İmar Planı Raporu, 1943) listesinin başında yer alan yeni hastane, 1945 yılında tamamlanabilmiştir (Resim-6).

Millet Hastanesi, eski mezarlığın güneyindeki yüksek alanda, Isparta'nın zenginlerinden Mustafa Atabakan, İnşaat Mühendisi Kazım Aydar ve Belediye Başkanı Hilmi Çakmakçı'nın gayret ve yardımlarıyla inşa edilmiştir. Bodrum, zemin ve birinci kattan oluşan binaya 1964 yılında bir kat daha ilave yapılmıştır. Yapının mimari planlaması o dönemde Nafia Vekaleti (Bayındırlık ve İskan Bakanlığı)'nın yapmış olduğu diğer tip projelere benzemektedir. 1056 metrekare inşaat alanına sahip ve 100 yatak kapasiteli hastanenin bodrum katında kalorifer dairesi, çamaşır odaları, müstahdem odaları, ambar ve diğer depolar yer almaktadır. Zemin katta giriş holünün her iki yanında poliklinikler, hemşire, hasta ve doktor odaları, laboratuvarlar yerleştirilmiş, birinci katta da yine hasta odaları, ameliyathane ve doğumhane bulunmaktadır. Fakat yapı 1994'te Tıp Fakültesine tahsis edilmiş, 2001 yılından itibaren de Devlet Hastanesi bünyesinde diyaliz, fizik tedavi servislerinin kullanımına ayrılmıştır. Bu süreçte pek çok tadilat geçirmiş ve özgün yapısını önemli ölçüde kaybetmiştir (Plan-1).

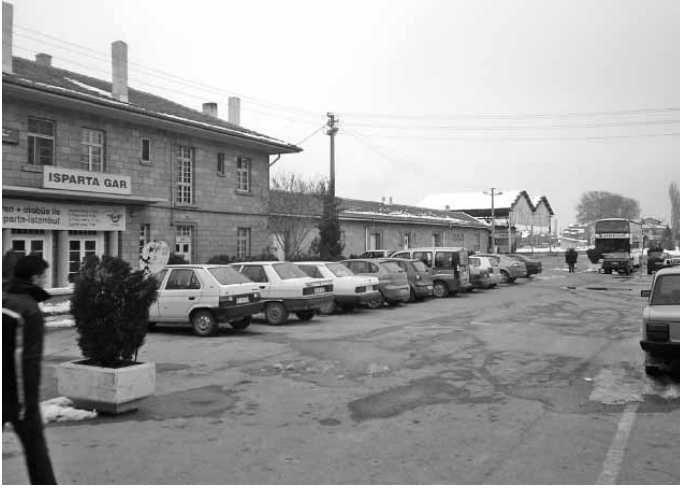
Resim-8: Gar, ambar ve hangar yapıları

demiryoluna bitişik platforma açılmaktadır. İstasyon binasının üst katı müdür lojmanıdır ve girişi ön cephedendir (Resim-9).

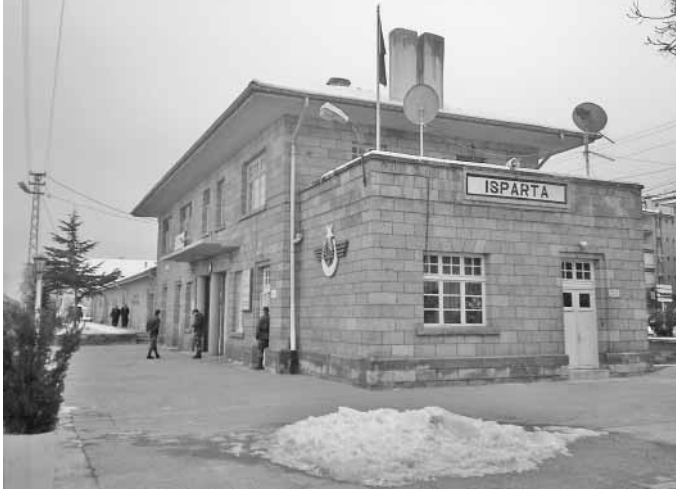
Resim-9: Gar Binası

Betonarme iskeletli olarak inşa edilen yapının cephesi köfeki taşıyla kaplanmıştır. Eğimli olan ahşap çatı kiremitle örtülüdür. Yapı, genel olarak dönemin istasyon yapılarına uygun bir mimari anlayışla yapılmıştır.

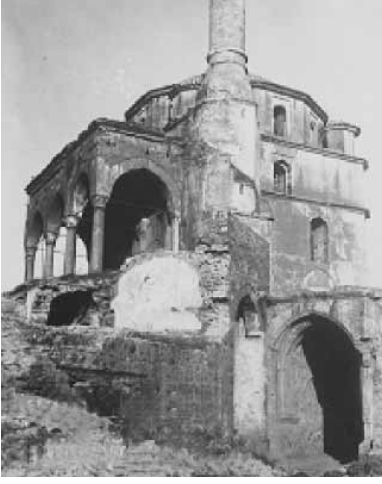
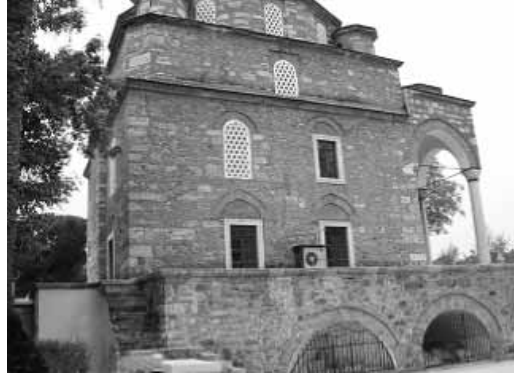
**Foto: 1 - 2.** Aydın – Cihanoğlu Camii. Eski resimlerinden cephedeki duvarların sıvalı olduğu anlaşılmaktadır. Ancak günümüzde sıvalar kaldırılmıştır.

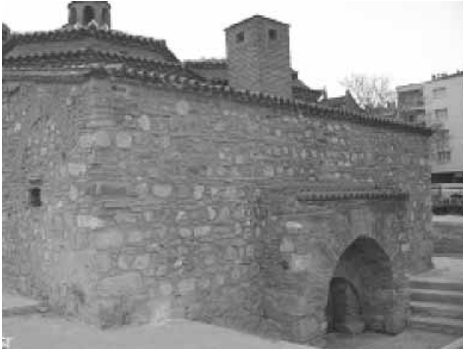
**Foto: 3.** Manisa - Hüseyin Ağa Hamamı. Doğu cephesinde yapılmı unutulan külhan bacası ve odunluk kesimi

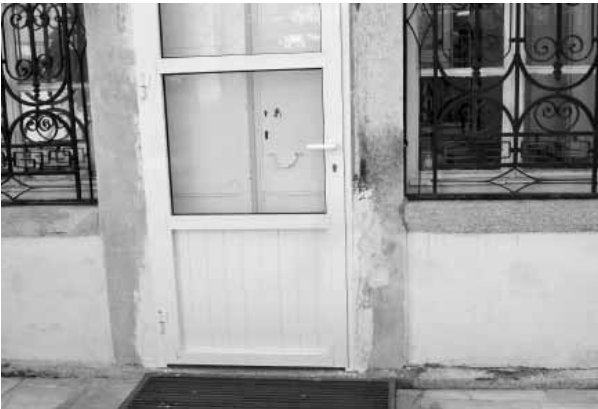
Genellikle restorasyonlarda yenilenen ahşap kapı ve pencere doğramalarının montajları özenli değildir. Örneğin, pencere doğramalarının alt kesimi ahşap olarak devam etmeyip bazen sıva ile doldurulmuştur. Keza, camilerin harim kısmına doğal olarak havalandırmak için yapılan çift kanatlı açılır pencerenin üst veya alt kesimine yatay, üstten açılabilir pencere ilave edilebilirdi. Bunun yerine sabit pencerelerin yapılması temizliği güçleştirdiğinden kirli bir görünüme neden olmaktadır. Bazen yapıların özgün ahşap doğramaları değiştirilerek, yerine yapıyla uyuşmayan PVC doğramaların kullanıldığı dikkati çekmektedir (Foto 5).

**Foto: 5.** İzmir, Kemeraltı Camii. Kütüphanenin batı duvarında kapı ve sövelerdeki yanlış malzeme seçimi.

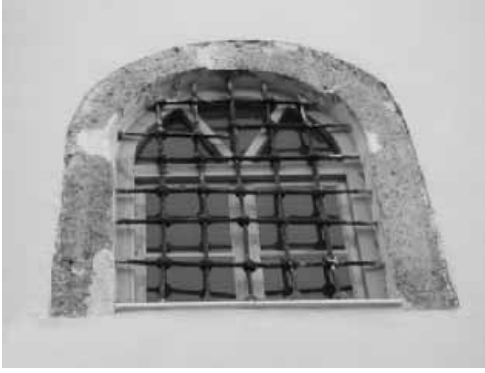
**Foto: 6.**

İzmir, Şadırvanalı Camii. Kalekim ile onarılan pencere sövesi.

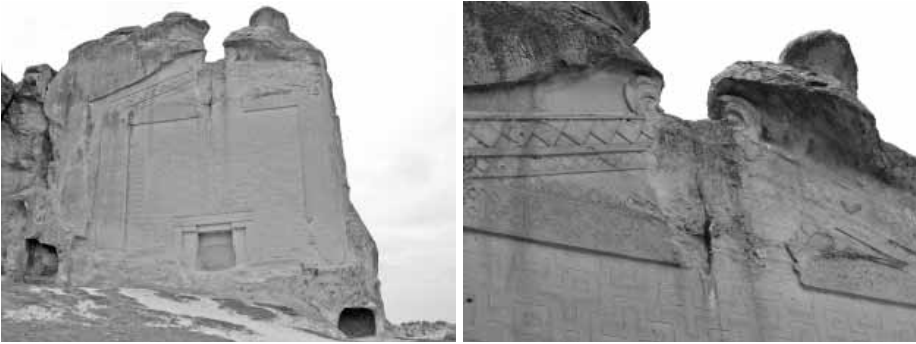
### Yazılıkaya-Midas Anıtı (Resim:1-2)

Bu kompleksin odağını oluşturan anıtsal fasad, karşıdan bakıldığında tüm ihtişamı ile insanda büyük bir hayranlık uyandırmaya devam etmektedir. Bununla birlikte yakından incelendiğinde anıtın binlerce yıldan bu yana süregelen doğa tahribatı nedeniyle ciddi malzeme kayıpları ve malzeme ayrılımlarına uğradığı görülür. Anıtın özellikle alınlık kısmı çok tahrip olmuştur: Tepe akroterinin ortasından başlayan derin çatlak iki yana eğimli üçgen alınlığı ikiye bölmüştür. Bu çatlak zaman içinde özellikle don olayına bağlı olarak daha da genişleyip derinleşerek cephe duvarının ortalarına kadar ilerlemiştir. Bu durum, alınlıktaki kabartma ve oyma olarak işlenmiş geometrik bezemelerin tabakalar halinde kopmasına yol açmıştır. Son yıllarda ortadaki çatlağın sol yanında ikinci bir çatlak daha belirginleşmiştir. Cephe duvarının üst kısmından başlayan bu çatlak, kesintisiz olarak anıtın tabanında, ana kayada da devam etmektedir. Anıtın yüzeyinde gözlenen çok sayıda kılcal çatlaklar ise volkanik tüfün donma erime olayı karşısındaki hassasiyetine bağlı olarak her geçen gün genişlemekte ve çatlakların kesişmeleri sonucunda meydana gelen üçgen ayrılımlarla anıtın yüzeyinde malzeme kayıpları meydana gelmektedir. Alınlığın yanı sıra kayalık zeminde biriken yağmur ve kar suları nedeniyle anıtın alt kısmı da ciddi şekilde tahrip olmaktadır. Bu bölüm, kayadaki tuzlanmaya bağlı olarak her geçen yıl biraz daha aşınmaktadır. Aşağıdan yukarıya doğru anıtın içine işleyen nem, yan çerçevelerin alt kısmı ile nişin özellikle sol yanındaki bezemeleri çok tahrip etmiş, bu kesimlerde tabakalar halinde malzeme kopmalarına neden olmuştur. Ayrıca, daha yukarıdaki kayalardan koparak anıtın yer aldığı kaya kütesinin arkasına düşen büyük kaya bloğunun anıta arkadan yaptığı basınç da anıt için ciddi bir tehlike oluşturmaktadır. Anıta yönelik insan eli ile yapılan tek tahribat niş içindedir. Nişin arka duvarı ve tabanı kaba bir şekilde kayanın içine doğru oyulmuştur.

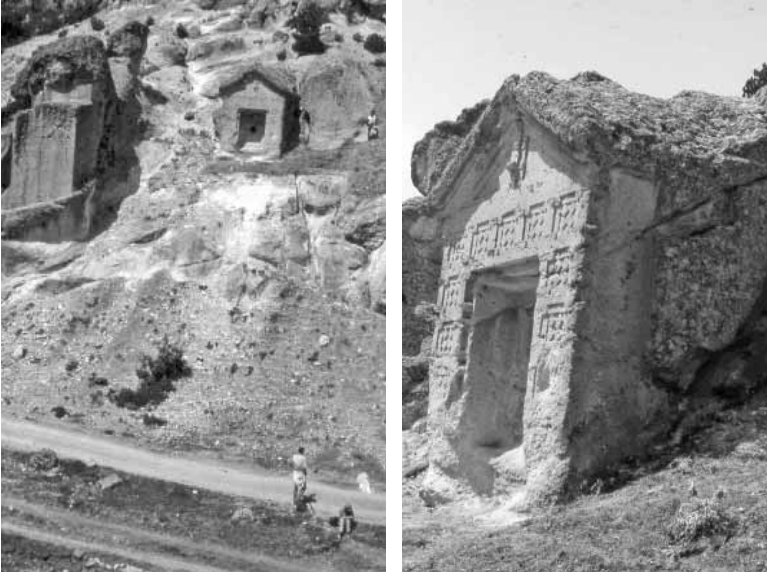
### Bahşayış / Bahşiş Anıtı (Resim:3-4)

Bu anıtta da kuzey ve güney yan yüzlerde ana kayadan başlayan derin çatlaklar cephede de devam ederek yapıyı yatay olarak ikiye bölmüştür. Cephe duvarının özellikle alt kısmındaki bezemeler ile nişin tabanı ise çok aşınmıştır. Bunun nedeni, anıtın çevresinde biriken yağmur ve kar sularının zeminde meydana getirdiği rutubet ile topraktaki tuzun, kapiler etki ile üst kısımlara kadar işleyerek anıtın bünyesini etkilemesidir. Yağmurlu mevsimlerde yamacın üst kısmından aşağıya doğru akan sel suları da anıt için ciddi bir tehlike oluşturmaktadır.

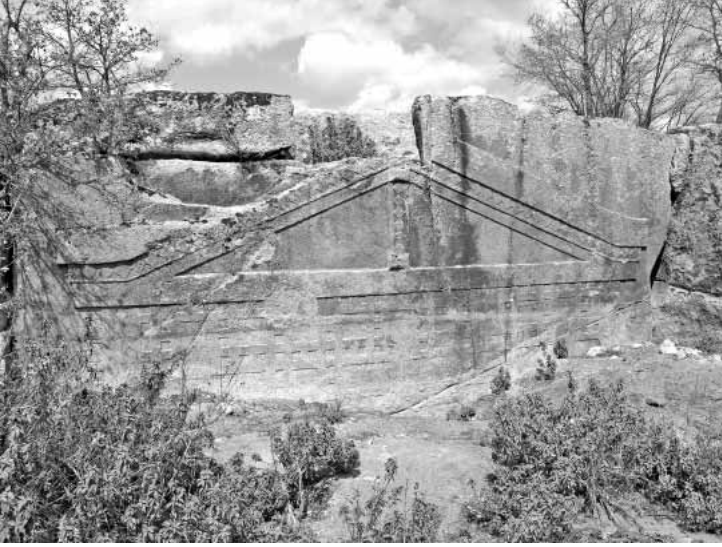
### Maltaş / Malkaya Anıtı (Resim: 5)

Anıtın toprak altında kalan kısmı fotoğraflardan görüldüğü kadarıyla çok tahrip olmuştur. Sürekli nemli ortamda kalan bezemeler silinmiş, kaya erimeye

başlamıştır. Toprak üstünde görünen kısım da çok sağlam durumda değildir. Çatı örtüsünü perdeleyen üst pervazların sol yanı -ve eğer varsa akroter-kırılmıştır. Burada, 2m. genişliğinde ve 1.20m. derinliğinde bir oyuk mevcuttur. Ayrıca, cephe duvarı, sağ üst köşeden başlayan doğal bir çatlakla çapraz olarak iki parçaya bölünmüştür. Bunlara ilâve olarak tütün taban suyunu bir sünger gibi emmesi nedeniyle fasad devamlı nemlidir Bezemeler ve sol çerçevenin hemen altında yer alan yazıt, havanın yanı sıra özellikle nemin etkisiyle her geçen gün biraz daha aşınmaktadır.

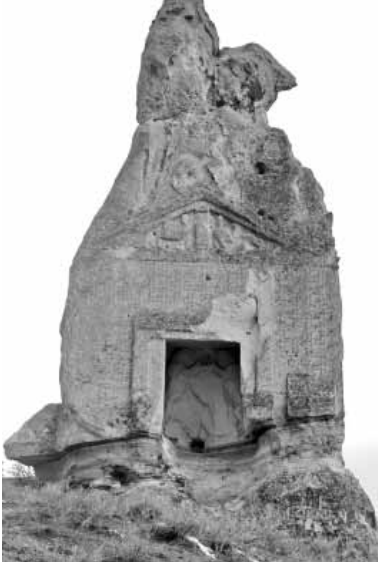
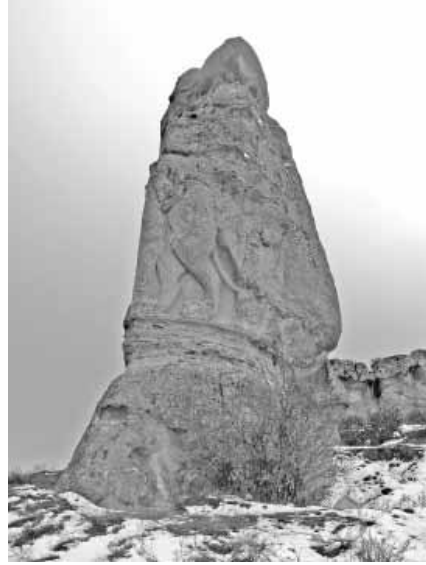
#### Aslan Kaya Anıtı (Resim: 6-7)

Fasadın alt kısmı, tüf katmanındaki (1 m.-1.50 m. kalınlığında) kumtaşı tabakasında kesilmektedir. Tüfe göre daha yumuşak ve dayanıksız olan bu tabaka, zaman içinde aşınarak anıtın altında yatay bir oyuk meydana getirmiştir. Frigli taş ustaları, fasadı bu tabakaya kadar işlemiştir. Bir başka deyişle anıt, en azından bugünkü zemin seviyesinden yak. ol. 3.00 m. yüksekte sona ermektedir. Bu anıt da doğa koşulları karşısında her geçen gün biraz daha aşınarak özelliklerini yitirmektedir. Alınlıktaki figüratif kabartmalar ve cephedeki geometrik bezemeler günümüzde ancak uygun ışık ortamında seçilebilmektedir. Ancak, anıtın geleceğini tehdit eden asıl tahribatlar son yıllarda defineciler tarafından gerçekleştirilmektedir. Alınlık ve duvar yüzeyinde, patlayıcı yerleştirilmek için açılan irili ufaklı çok sayıda delik mevcuttur. 1993 yılında niş çerçevesi ve cephe duvarının sağ yanı bu teknikle patlatılarak yak. 1 m. çapında, 0.70 m. derinliğinde geniş bir çukur meydana getirilmiştir. 2006 yılında ise niş içindeki ana tanrıça ve aslan kabartmaları dinamit ile patlatılarak büyük ölçüde tahrip edilmiştir.
