# Türkiye’de Barajlar ve Kültürel Miras İkilemi

# Tarihi Sangarius Köprüsü Büyük Suyolu Projesinin Parçası mı?

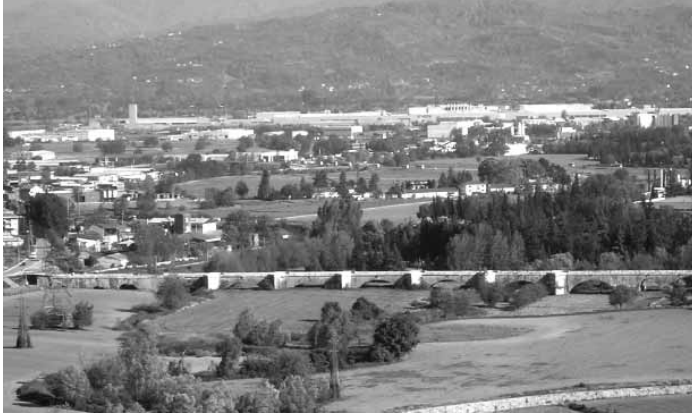
Şekil.1 Köprü'nün kuzeyden görünüşü ve eski nehri yatağı.

Sangarius köprüsü, Sakarya nehri eski yatağı üzerinde, Sakarya şehir merkezinin 5 km güney-batısında, Beşköprü mevkiinde inşa edilmiş Bizans dönemine ait tarihi bir yapıdır. Köprü vadinin en dar yerine inşa edilmiştir (Şekil.1).

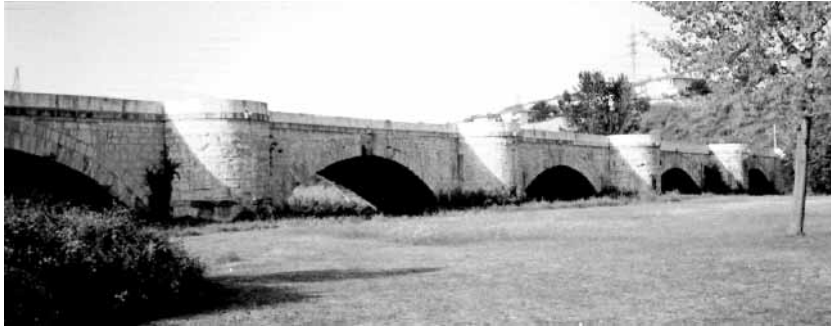
Şekil.3 Köprü gövdesi, ayakları ve kuru nehir yatağı (Güney cephe).

Nehrin yatak değiştirmesi sonucu köprü ayaklarının büyük kısmı kalın bir alüvyon tabakası içinde gömülü kalmıştır (Şekil.3). Mevcut halde köprü yüksekliği zemin yüzünden 6.5~9.0 m arasında değişmektedir. Köprü'nün uzunluğu 365.0 m, batı ucundaki zafer takından doğu ucundaki apsisli yapıyı da içine alan uzunluğu 384.3 m, genişliği ise kornişler ile birlikte 10.0 m dir (Şekil.4). 1990-1995 yılları arasında, Karayolları Genel Müdürlüğü tarafından yapılan onarımda, köprü döşemesi düzeltilmiş ve her iki yanına kesme taşlarla koruma amaçlı parapet düzenlenerek taşıt trafiğine kapatılmıştır (Şekil.5) (Özcan, 2004).

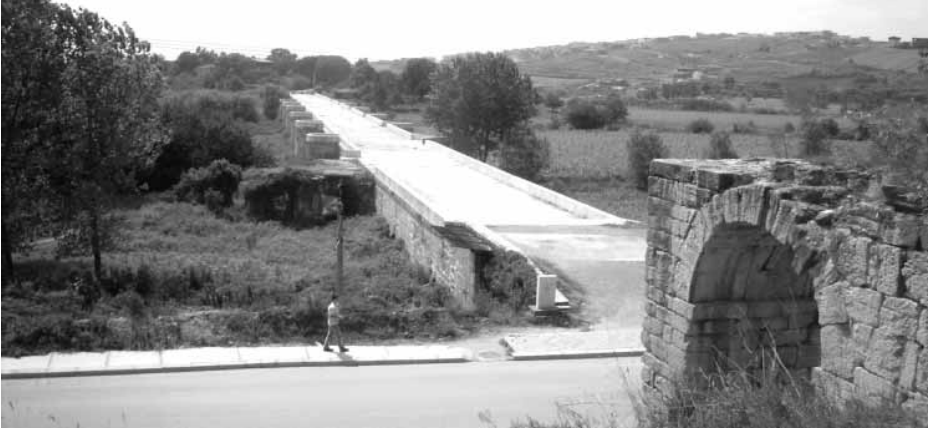
Şekil.5 Köprü gövdesinin genel görünüşü (güneydoğu-kuzeybatı doğrultusu).

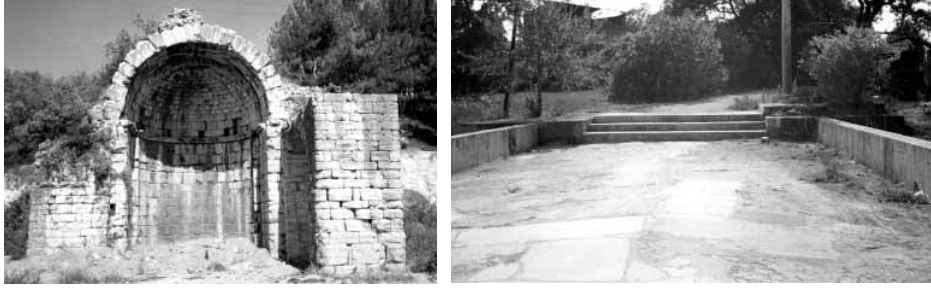
Şekil.6 Köprü'nün doğu ucundaki apsisli yapı ve batı ucundaki zafer takı temelleri.

Köprü'nün doğu ucunda kontrol kulesi niteliğinde, kısmen bozulmuş apsisli bir yapı mevcuttur. Bu yapının temellerinde İzmit Müze Müdürlüğü tarafından 1984 yılında kazı yapılmış ancak bir yol kaplamasına ulaşamamıştır. (Can, 1984). Yapının üzeri 6.30 m çapında kesme taştan yarı kubbe ile örtülüdür (Şekil.6). Texier köprü'nün batı ucunda 4.30 m kare tabanlı iki ayağın üzerine oturan 6.20 m genişliğinde, 10.37 m yüksekliğinde bir zafer takı (kapısı) olduğunu 1845 tarihli gravürde resmetmiştir (Şekil.7). Ancak bu kapı yüzyılın başlarında çekilen fotoğrafta görülmemektedir. Bu temeller 1988 yılı kazısında ortaya çıkarılmıştır (Şekil.7) (Can, 1988).

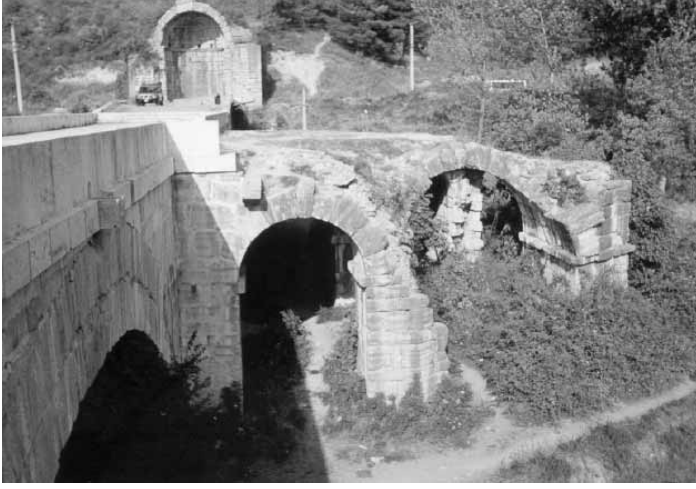
Şekil.8 Köprünün güney-doğu ucundaki tonozlu ek yapılar

Köprü gövdesinin doğu ucunda, güney cephede kesme taşlarla tonozlu tarzda gövdeden ayrı olarak daha sonraki zamanlarda inşa edilmiş, kısmen bozulmuş, temelleri ve gövdesinin büyük kısmı gömülü halde olan ek yapılar yer almaktadır (Şekil.8). Whitby, güneydoğu uçtaki ek yapıların güney-kuzey yönündeki nehir akışını düzenlemek ve akışın köprü gövdesine vereceği zararları azaltmak için inşa edildiğini belirtmektedir. Nehir yatağının batıda sığ, doğuda ise daha derin olduğu göz önünde bulundurulursa bu yapıların nehir akışını yönlendirerek köprü güvenliğine olumlu katkı yaptığı görülmektedir.

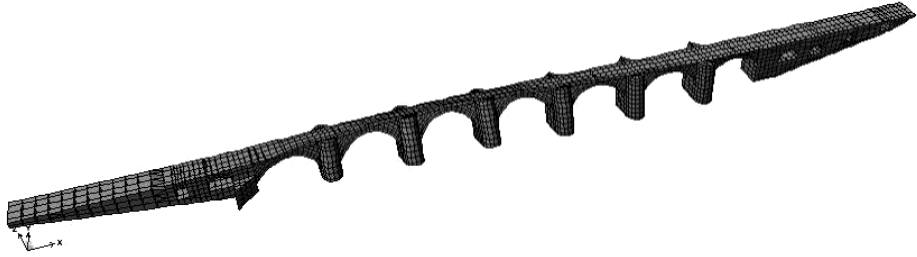
Şekil.11 Birinci serbest titreşim mod biçimi ( $T_1 = 0.137$  s)

Şekil 12’de verilmiştir. Bu mod biçimleri incelendiğinde birinci ve ikinci modların yatay, üçüncü modun düşey titreşimler biçiminde olduğu görülmektedir. Sonlu eleman modeli üzerine 1999 Marmara depremi, SKR istasyonu doğu-batı ivme kaydı ile zamana bağlı çözümler yapılmış, köprü yüzeyinde, ayakların üst uçlarındaki en büyük yatay enine yer değiştirme 23 mm olarak hesaplanmıştır. Zamana bağlı çözümlerden, en büyük basınç gerilmesi 3.45 MPa, olarak elde edilmiştir. Tablo 1’deki basınç gerilmesi değeri ile karşılaştırıldığında ( $15.0 / 3.45 = 4.4$ ) oranı elde edilmektedir. Bu oran köprünün uzun yıllar ayakta kalabilmesinin bir göstergesi olarak değerlendirilebilir.

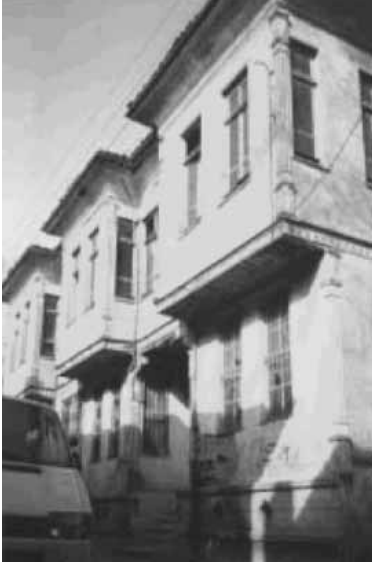
Şekil 1. Sanat Evi'nin yenilemeden önceki durumu (Kayalı, 2005)

**Sanat Evi Binası;** Eski işlevi konut olan ve Demiralay Evi olarak bilinen yapı 2004 yılında İl Özel İdare tarafından restore edilmiştir (Şekil 1,2). Orijinal haline sadık kalınarak yapılan çalışma sonunda, Süleyman Demirel Üniversitesi bünyesinde Demiralay Sanat Evi olarak hizmet vermektedir. "Taban ve tavan döşemelerin-

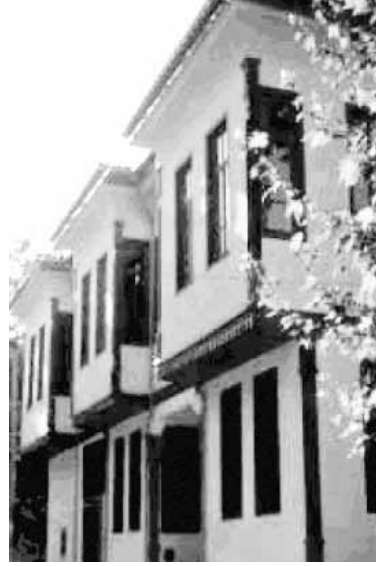
Şekil 2. Sanat Evi'nin yenilemeden sonraki durumu (Kayalı, 2005)

den sağlam olan kısımlar güçlendirilmiş, zayıf olan kısımlar ise yenilenmiştir. Giriş döşemeleri kaldırılarak yerine günümüz şartlarına uygun granit döşenmiştir. Giriş kapısı güçlendirilmiş ve varaklama yöntemiyle süslemeler yapılmıştır.” (Kayalı, 2005)

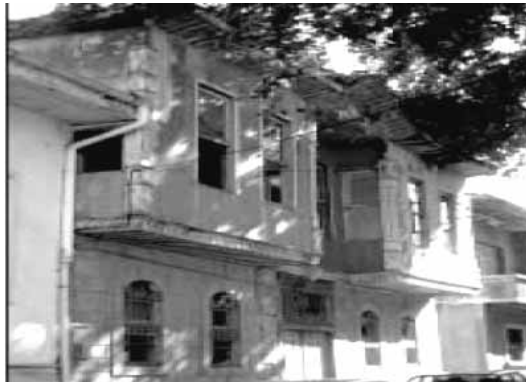
Şekil 3. Turizm Müdürlüğü Binası'nın yenilemeden önceki durumu (Kayalı, 2005)

**Turizm Müdürlüğü Binası;** İlk kullanımı konut olan yapı Isparta Valiliği tarafından restore edilmiş ve İl Turizm Müdürlüğü Binası olarak hizmet vermeye başlamıştır (Şekil 3,4). Damgacı Sokak geleneksel konutlarına örnek teşkil eden yapı iki cephesi açık konumlanmaktadır ve cephesinde çıkmalarla zenginleştirilmiştir. Giriş katı taş, üst kat bağdadi teknikte inşa edildiği görülmektedir. yenileme çalışmalarında genel olarak cephe özellikleri korunmuştur.

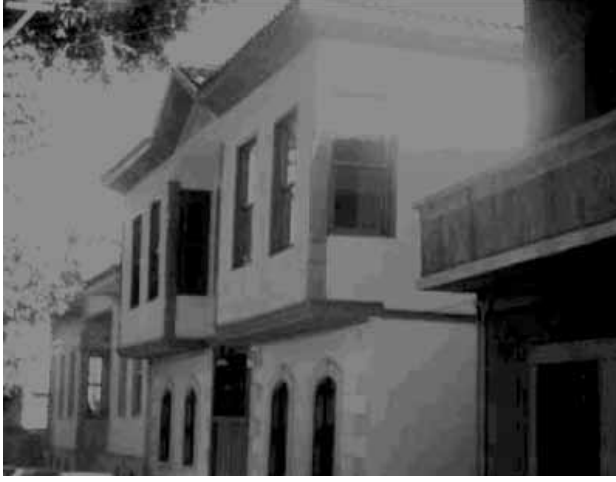
Şekil 4. Turizm Müdürlüğü Binası'nın yenilemeden sonraki durumu  
(Kayalı, 2005)

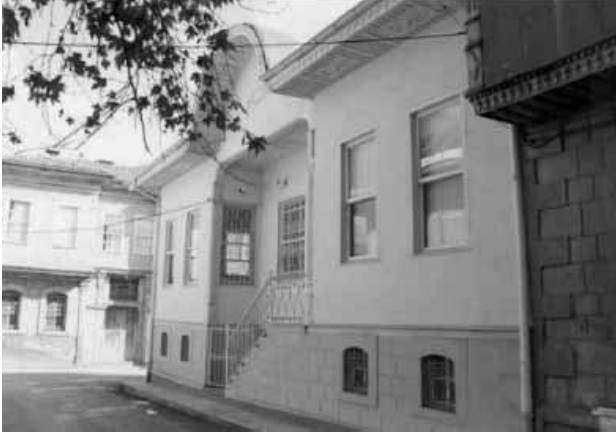
Şekil 5. Basın Merkezi Binası'nın yenileme sonrası durumu  
([www.isparta.gov.tr](http://www.isparta.gov.tr))

**Basın Merkezi Binası;** Damgacı Sokak içerisinde yer alan konut, 2004 yılında Isparta Valiliği tarafından restore edilmiştir (Şekil 5). Şu an Isparta Basın Merkezi (Gazeteciler Cemiyeti) olarak kullanılan yapının dış cephesinde boya çalışmaları yapılmış ve yeni işlevi ile kullanıma sunulmuştur. Tonozlu giriş cephesine sahiptir ve Damgacı Sokak'ın köşesinde konumlanmaktadır. Seçilen üç yapı arasında yenileme çalışmalarına ilk başlanan ve kullanımı sağlanan yapıdır.

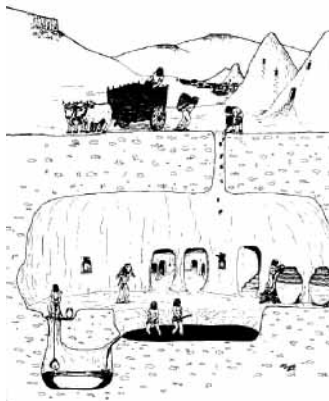
Çizim 2: Şarap yapımı ve şaraphane (M. G.- H.Y'den)

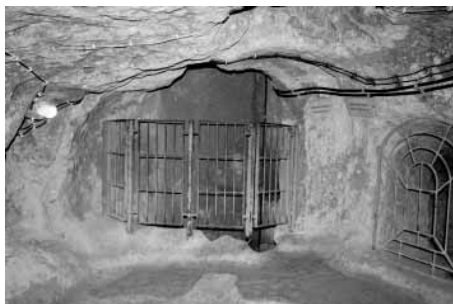
Resim 5: Havalandırma bacası

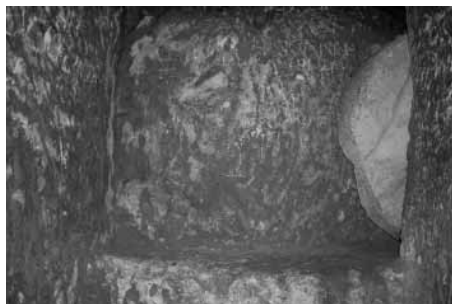
Resim 6: Sürgü taşı ve kapı odası

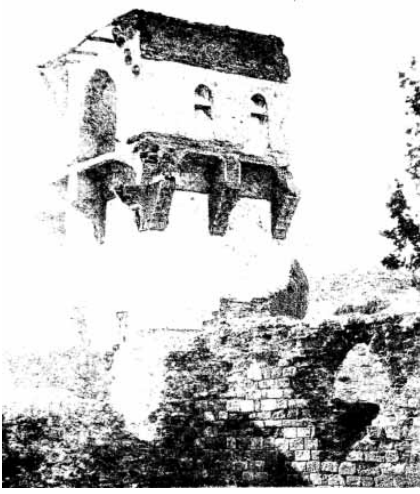
Şekil 1 Alaeddin Köşkü ve çevre duvarı (Sarre, 1967).

Köşk; eski resimlere göre iç kalenin bir burcu gibi asıl surun duvarından dışarıya taşmış bir durumda idi. Önünde hendek, sağında ve solunda kale duvarı vardı (Şekil 1). Bu duvarların ve köşkün alt kısımları Cumhuriyetin ilk yıllarında bir taş ocağı gibi kullanılmış ve yapı malzemeleri yağmalanmıştır. Köşkün iç duvarları Gödene taşı ve harç ile yapılmıştır. Dört duvarın içi itina ile yapılmış; bugün Konya'da kesilenlerden ve kullanılanlardan daha ince kerpiç malzemeyle örülmüştür. Köşkün cephesine iki arslan heykeli yerleştirilmiştir. Bunlardan soldaki daha evvel sökülmüş ve yeri açıktır. Sağdaki ise köşkün üst katı yıkılıncaya kadar yerinde kalmış ve sonra yok edilmiştir. Köşkün eyvan kısmında konsollar vardır. Kuzey tarafında geniş bir kemer ve üstünde de saçak kalıntıları bulunmaktadır. Batı ve doğu duvarlarından dışarıya; üstleri kavisli ikişer pencere açılırdı (Şekil 2). Köşkün alt kısmı yumurta, civa, bal ve kıtık ile hazırlanan mermer gibi parlak

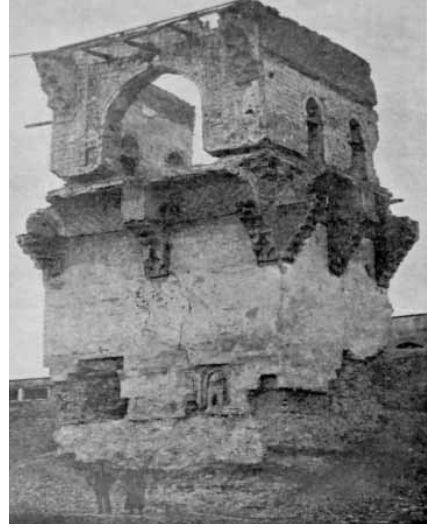
Şekil 2. Kuzey cephesi ve üst kat görünüşü (Sarre, 1967).

bir harç ile sıvanmıştır (İstanbul’da Topkapı Sarayında bulunan inşaat defterinde sıvanın bu şekilde hazırlandığı yazılmaktadır). Konsolların yüzlerinde istalaktitler vardı. İstalaktitlerin her yaprağı mozaik halindeki çinilerle süslenmişti. Eyvanın sağ ve sol duvarları pencere üstlerinden sonra tuğla ile yapılmıştır. Üstünün kubbe ile örtülü olma ihtimali de vardır. Selçuklu divanı bu köşkte kurulur, hükümdar burada otururdu. Bu köşkten Alaeddin Camii’ne bir kapı açılırdı. Eyvanın cephesinde kemeri üç taraftan saran enli bir çini kitabe vardı. Mavi zemin üzerine beyazla yazılan kitabenin parçaları düşmüş ve taşınmıştır (Konyalı, 1997).

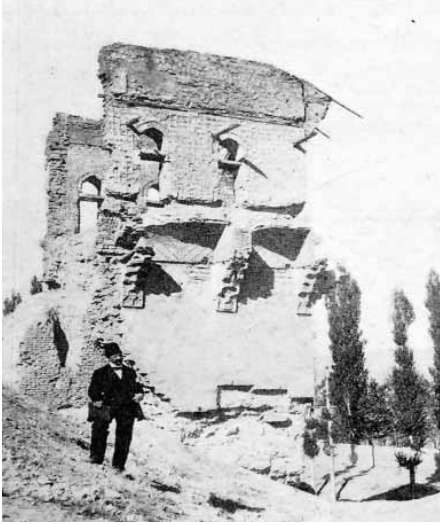
Şekil 3. Yıkılmak üzere olan yapının görünüşü (Sarre, 1967).

Konya Köşkü yıkılmaya terk edildikten sonra 5 Nisan 1907’de köşkün üst katının yarısı çökmüş bu da bütün yapının yıkılmasına neden olmuştur. 1907 yılında “Rizo” isminde bir rum mühendisi tarafından tamir etme bahanesiyle köşkün alt kısmı kazılmıştı. Bundan etkilenen eyvanın ayakta kalan ikinci katı ve duvarların bir kısmı çökmüştür (Konyalı, 1997).

Konya Köşkü’nün 1895’de yapılan incelemelerde çatının olmadığı ve yıkıldığı belirtilmektedir. Binanın yıkılması üzerine seramik parçaları ile birlikte mermer işlemlerde yok edilmiştir. Konya iklimi kışın çok soğuk olur. Mermer malzemeler üzerine çatısız odaların tavanından yağın yağmur ve kar suları malzemelerin bozulmasını hızlandırmıştır (Şekil 3). Konya Alaeddin tepesindeki köşkün tahrip edilmesi konusunda Fransız Arkeologlardan Ch. Texier şöyle demektedir: “Konya Paşaları, şehrin ortasında bulunan bu sarayı taş ocağı haline getirmeyi düşündüler. Taşlardan, mermerlerden, tezyinattan ne koparabildilerse aldılar. Öyle ki saray bu gün acıklı bir harabe manzarasından başka bir şey göstermemekte, bunun ortasında da ilk şeklini tanıyabilmek hemen hemen imkansızdır” denilmektedir. 5 Nisan 1907’de çekilen resimlerde köşkün üst katının batı kısmındaki yarısı çökmüş alt kat ise mevcuttu (Şekil 4). 1930’dan sonra ise binanın yıkılan kısımlarından eser kalmamıştır. Köşk Alaeddin tepesini saran daire biçimindeki duvarın bir kısmı olup bu duvarın kesin durumu ancak kazı ile tespit edilebilir. 1931 yılında bu kat dahi ortadan kaldırılmıştır (Sarre, 1967).

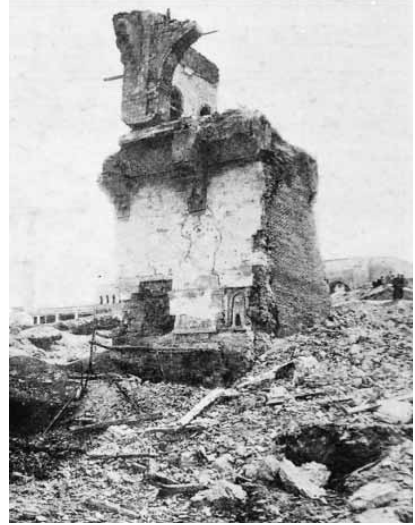
Şekil 4. Köşkün üst katı yıkılmıştır. (Sarre, 1967).

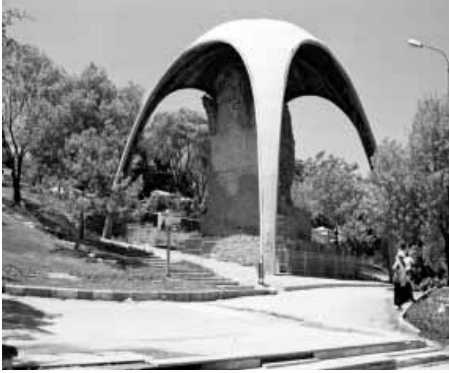
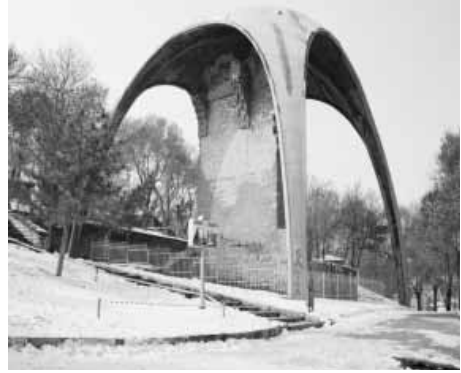
Şekil 5. Köşkün günümüzdeki durumu (yazın)

Şekil 6. Köşk üzerindeki beton koruyucu kabuğun görünüşü (kışın).

Alaeddin Köşkü, Selçuklu Sultanları'nın kışlık sarayı idi. 1173 yılında yapılan kale, saray ve türbe daha sonra depremlerden zarar görmüş, I. Alaeddin Keykubat onların yeniden onarımını yaptırmıştır. Selçuklular'dan sonra Karamanoğulları beylerine tahsis edilmiştir. 17. Yüzyılda terkedilmiş ve yıkılmaya başlayan duvar taşlarının çeşitli yerlerde kullanılmak üzere alınması nedeniyle yapı yok edilmeye başlanmıştır. Anadolu Selçukluları'ndan kalma son saray örneğinin tamamen yıkılması 1905-1908'e rastlar. Yalnız moloz taş, sıvalar ve kerpiçten bir duvarı kalan saray kalıntısının üzerine en son 1961 yılında Müzeler İdaresi tarafından beton bir siper yapılmıştır. Betonarme kabuk dört ayak üzerine oturtulmuştur. Yapı malzemesi olarak demir ve çeliğin kullanıldığı kabuk bakım ve onarım eksikliği yüzünden bozulmaya başlamıştır (Şekil 5, Şekil 6).

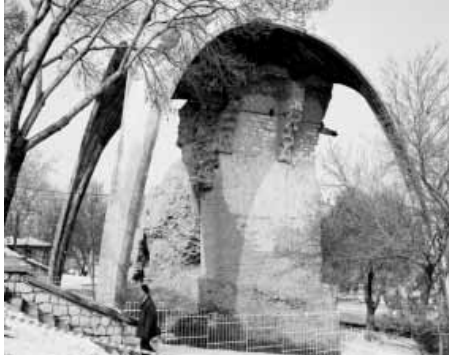
Şekil 7. Alaeddin Köşkünün doğu cephesi

Günümüzde Köşk’de zemin katın sağ duvarı ile çıkma ayaklarından ikisi ve bir de ortanın kerpiç duvarı kalmıştır (Şekil 7). Kerpiç duvar ve taş duvar arasında deformasyonlar tespit edilmiştir (Şekil 8). Taşla yapılan duvar sıvanmıştır. Duvar da kalın ardış ağaçları hatıl olarak kullanılmıştır. Eski sıvada beyaz, kırmızı ve sarı renklerle yapılmış olan süsler görülmektedir. Türk Tarih Kurumu tarafından köşk yakınında kazı yapılmış ve temelinin Karatay Medresesi temel seviyesinden biraz daha aşağı seviyede çıkmıştır. Temelde düzgün olmayan çok iri taşların olduğu tespit edilmiştir (Konyalı, 1997).

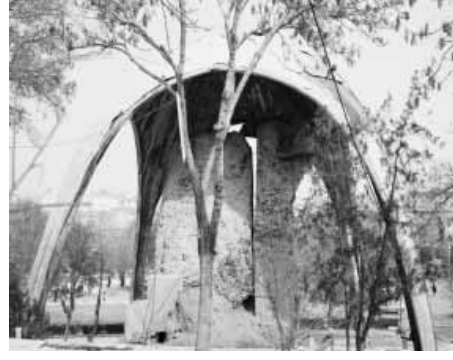
Şekil 8. Köşkün duvarı yıkılmak üzeredir

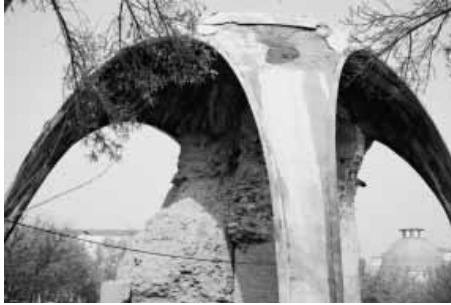
Şekil 9. Köşkün üzerindeki koruyucu kabukta bozulmalar görülmüştür.

Selçuklu Sultanları'nın haftada üç gün halkın istek ve şikayetlerini dinlediği kerpiç ve taştan yapılmış Alaeddin Köşkü ihmale uğrayan değerli Selçuklu eserleri arasındadır (Şekil 9). Kalan bu son esere 1960-61'lı yıllarda Müzeler İdaresi tarafından koruyucu betonarme bir şemsiye yapıldıysa da o şemsiye de günümüzde korunmaya ve onarıma muhtaç hale gelmiştir (Şekil 10) (Uzun, 1999).

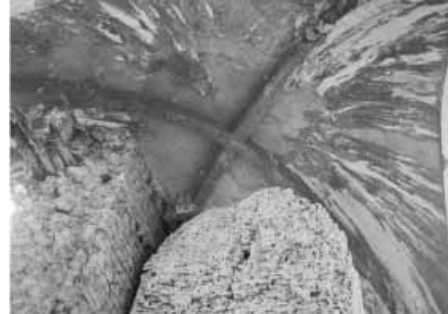
Şekil 10. Betonarme kabuktan sızan sular yapının bozulmasını hızlandırmıştır.

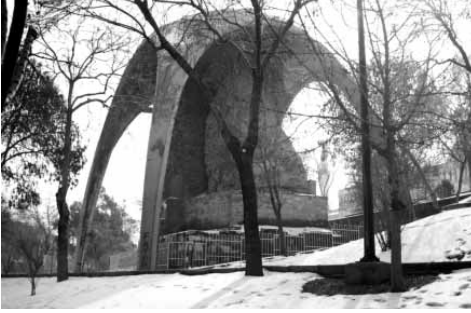
Şekil 11. Tarihi eser yağış sularına maruz kalmıştır

Yağış suları ve karlar köşk kalıntısı üzerine ulaşmakta ve yapının hızla bozulmasına neden olmaktadır (Şekil 11). Köşk kalıntısının çevresinde yağış sularının toplanıp atılabileceği bir sistem yoktur. Rüzgarla itilen yağış sularına karşı hiçbir önlem alınmadığı için yapı malzemeleri ile temas eden su tarihi eserin bozulmasına neden olmaktadır (Şekil 12).

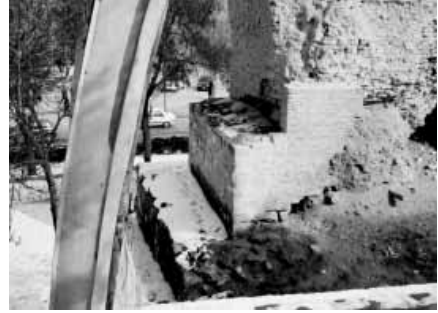
Şekil 12. Kar suları ve zeminden yükselen suların görünüşü

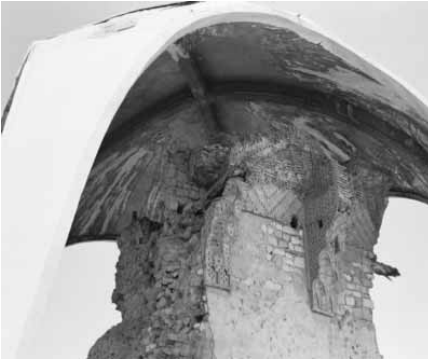
Şekil 13. Konsollarda yapı malzemesi olarak tuğla kullanılmıştır

Köşkün yıkılmadan önce üst katında dört köşe bir salon yapılmış bu da dıştan üç taraftan konsollar üzerine dayanmış bir balkonla çevrilmiştir. Her iki yan duvarda ikişer pencere bulunmaktaydı. Cephede ise balkona açılan, kemerlerle çevrilmiş bir kapı vardı. Köşkün üst kısmının kubbeli olmadığı, ağaçlarla kapatılmış düz bir damla örtülü olduğu anlaşılmaktadır. Zira onu kubbeli halde tasarlayacak detaylar yoktur ve duvarlarda kubbe yükünü duvarlara yükleyecek bir işaret köşelerde görülmemektedir (Sarre, 1967). Günümüzde üst kat yıkılmış, tuğla malzemeden yapılmış konsolların en son örneği zor şartlar altında ayakta kalabilmiştir (Şekil 13). Kapılarite yoluyla zemin yağış sularının yükselmesi sonucu kerpiç malzeme hızla bozulmakta ve dağılmaktadır (Şekil 14).

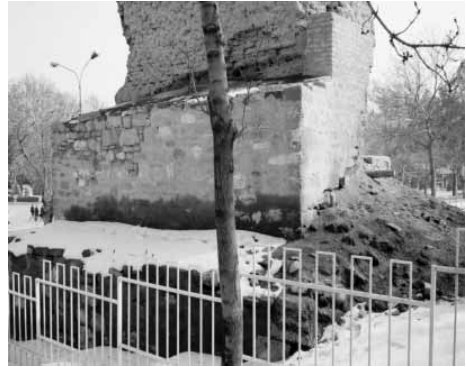
Şekil 14. Zeminden yükselen yağış suları görünüşü

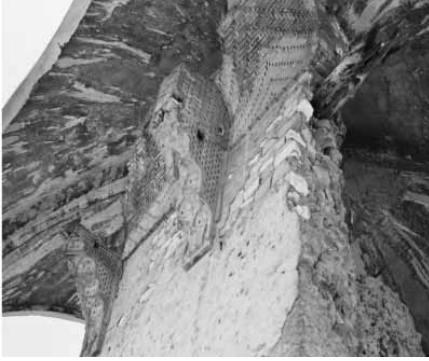
Şekil 15. Konsol tuğla ve ahşap kiriş tavana yağış suları akıntıları

Konya Alaeddin Köşkü'nün yapı sisteminde ve yapı malzemelerinde gerekli güçlendirmeler yapılarak geleceğe güvenle devredilmesi için acil önlemler alınmalıdır. Hatıl olarak kullanılan ahşap kirişler su ve nem etkisiyle bozulmaktadır (Şekil 15). Kerpiç duvarda yukarıdan aşağıya doğru düşey olarak boydan boya yarılma oluşmuştur. Kerpiç duvar ile taş duvar arasında açılma görülmüştür (Şekil 16).

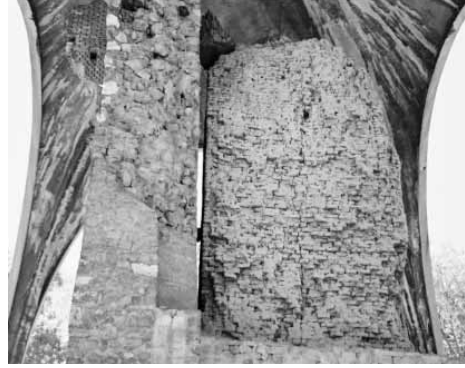
Şekil 16. Kerpiç duvarda düşey yarılmalar başlamıştır
