# ERZİNCAN VE DİNAR'DA YENİDEN YAPILANMANIN DÜŞÜNDÜRDÜKLERİ

Dr. Hüseyin TEKEL, İnş. Yük. Müh.

## ÖZET

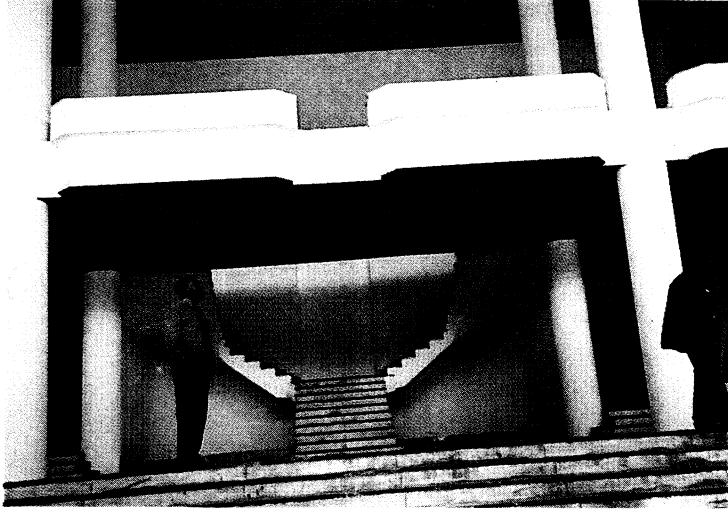
Resim 2, Resim 3.  
Kültür merkezinin  
içten ve dıştan  
görünüşleri  
Erzincan 1996

blokta 6, ikinci blokta 3 lojman dairesi bulunmaktadır. Resim: 2 ve Resim:3'de kültür merkezinin dışardan ve iç hacimlerinden görünüşleri verilmektedir.

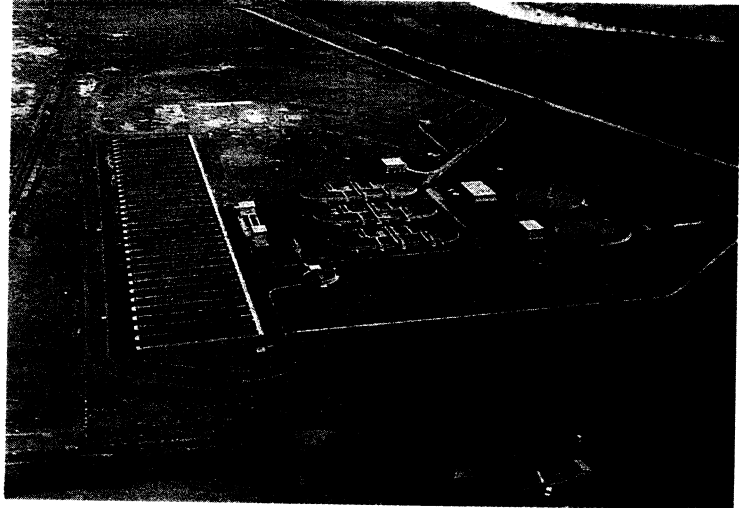
Resim 4. Arıtma tesisi ve üniteleri

Bu tesis kendi türünde ülkemizdeki ilk örnektir. İlk kez bir şehrin tüm atık sularının arıtılmasını sağlayacak bir arıtma tesisi Erzincan'da inşaa edilmiştir. Gelişmesini yüzellibin kişilik şehir düzeyinde tamamlaması beklenen Erzincan'ın, gelişmesi de dikkate alınarak projelendirilen tesisin ortalama debisi 41120 m<sup>3</sup>/gün, pik debisi ise 60504 m<sup>3</sup>/gün olarak hesaplanmıştır. RESİM 4'de tesis ve üniteleri görülmektedir.

Tesis iki havalandırma, üç bakteri üretme ve otuzbir adet katı atık (aktif çamur) çöktürme havuzu ve bunların tamamlayıcı ünitelerinden ibarettir.

Erzincan'da ilk kez şehrin tüm atık sularını işleyecek bir arıtma ve çöplerini depolayacak katı atık deposu inşaa edilmiştir. Ancak; yüzlerce milyara mal olan bu tesislerden beklenen sonuçların alınması zayıf bir ihtimaldir. Çünkü, bu incelemenin yapıldığı sırada arıtma tesisinin uzun süredir atıl olarak çalıştırılmadan beklediği görülmüştür. Sağlığını, akarsularımızı ve kıyılarımızı korumak için gerekli olan tesislerin ilki, Erzincan arıtma tesisinin örnek alınması gereken bir tesis olması gerekirken ve burada alınan sonuçların bundan sonraki benzer tesisler için örnek teşkil etmesi gerekirken, bu sonuç bir gerçeği göstermektedir, toplumun bilinç ve kültür seviyesi belli bir düzeye ulaşmadıkça, sadece tesis yapmakla sorunun çözülmeceği görülmektedir. Halkın, bu tesislerin yararına, gerekliliğine inanarak sahiplenmesi, bunları işletecek olan kurumlarında insan ve ekonomik güç olarak yeterli kapasiteye sahip olması gerekmektedir.

Tesisin çalıştırılmamasının nedenlerini araştırmak bu araştırmanın kapsamı dışındadır. Ancak; Erzincan'da neler yapılmıştır, hangi sonuçlar alınmıştır bunlar tüm meslektaşlarımızın bilmesi gereken bir konudur. Geçmişten ders almadıkça gelecekteki problemlerimizi çözmek mümkün olamayacaktır. Arıtma tesisinin daha da uzun süre çalıştırılmaması halinde, bu tesisin tekrar hizmete girmesi hergeçen gün daha da güçleşecektir. Çökeltme havuzları hemen, hemen dolmuş durumdadır. Bu atıklardan nasıl yararlanılabileceği konusunda yapılması

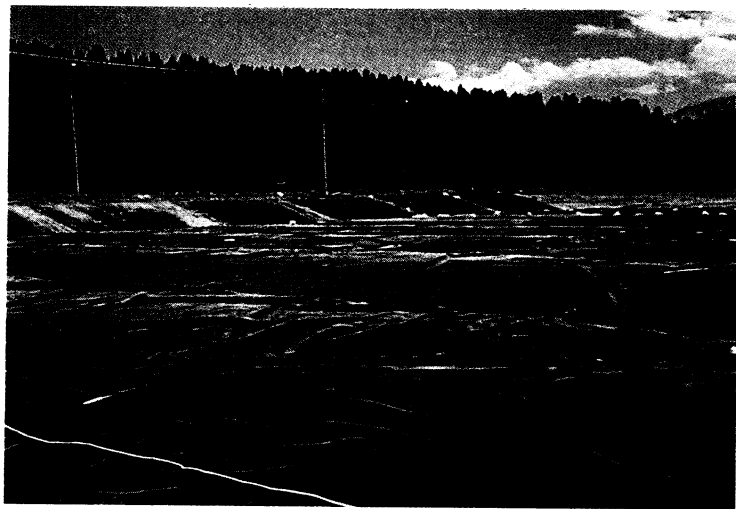
Resim 5. Katı atık düzenli depolama alanı

Bu tesis de ülkemizin ilklerinden biridir. Toplam 34 hektar olan katı atık depolama alanında hacimli dokuz adet hücre planlanmıştır. İlk aşamada 4.8 hektarlık alanda 2 adet 550.000 m<sup>3</sup> hücreler inşaa edilmiştir. Mevcut hücrelere şehrin yirmi yıllık eski atıkları taşınarak doldurulmuştur.

Hazırlanmış trapezoidal bir kesit içine (Resim 5'de görüldüğü gibi) geçirimsiz membran serilerek elde edilen hücrelerin içinde birikerek metan gazına dönüşecek olan sıvı atıklar, hücre altındaki drenaj kanalları vasıtasıyla dışarıya atılmakta, dışarıya atılan atık sular arıtma tesisine aktarılmaktadır.

Benzer şekilde, atık malzeme depolarının da verimli bir şekilde çalıştırılabildiğini söylemek güçtür. Normal olarak gelen atıkların düzenli olarak belli kalınlıktaki tabakalar halinde serilip sıkıştırılması gerekmektedir. Bu işlemler sonucu oluşacak sıvıların arıtma tesisinde arıtılması gerekmektedir. Ancak; yapılan gözlemlerde bu işlemler izlenememiştir. Kapasitesi tam olarak kullanılmayan tesis kısa sürede yetersiz hale gelecektir.

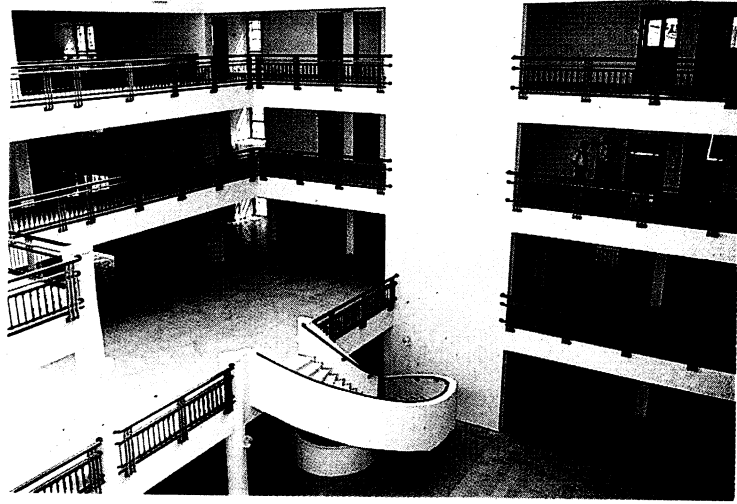
**Resim 8. Erzincan'da bir iş merkezinin içten görünüşü**

Şehrin ticari aktivitesi incelendiğinde bu büyük çarşıların RESİM 8'de görüldüğü gibi ekseriyetle boş oldukları, sahiplerini bekleyen çok sayıda dükkanın bulunduğu, hatta bunlardan birkaçının bitmesine rağmen henüz kullanılmadıkları görülmektedir. Bu durum ihtiyaç fazlası iş merkezi olduğunu, en azından bunların acil birer ihtiyaç olmadıklarını göstermektedir. Halkın yine ana caddeler üzerindeki alışveriş merkezlerinde yoğunlaştıklarına bakılırsa halkın bu tür merkezlere yönelmeleri daha çok zaman alacaktır.

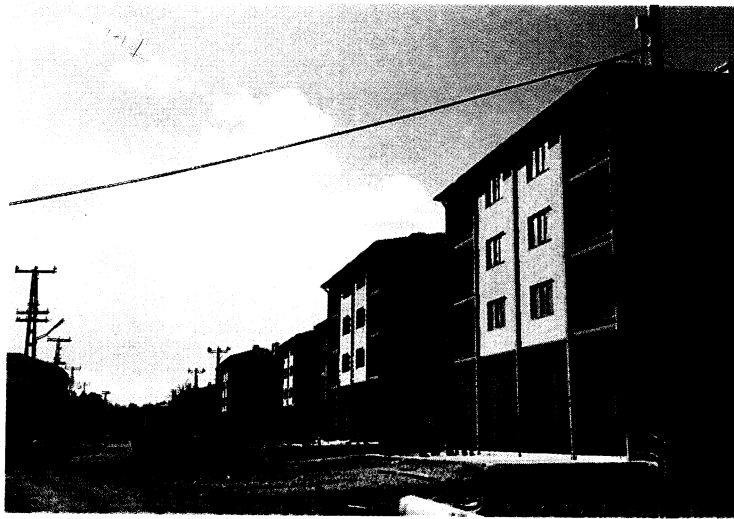
**Resim 9. Dinar'da altı dükkan olan bloklar**

Erzincan'dakinden farklı olarak Resim 9'da görüldüğü gibi, Dinar'da büyük ticaret merkezleri yerine, blok altlarının alışveriş yerlerine ayrılmaları daha ekonomik, yapılaşmaya ve halkın alışkanlıklarına daha uygun olduğu görülmektedir.

Dinar'daki uygulamada, yumuşak katlarda perde kalınlıkları artırılarak, yapıların bu bölgelerdeki rijitlik azalmaları telafi edilmiştir.

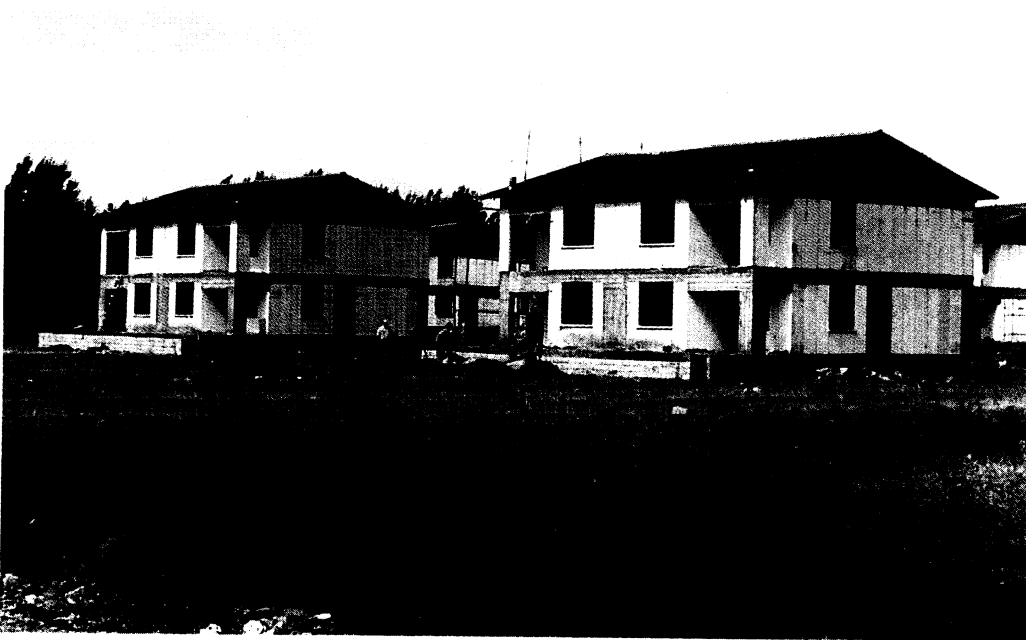
**Resim 14. Düzensiz bir yapı**

Yörede düzenli yapı sistemleri egemen olmasına karşın düzensiz yapılara da rastlanmaktadır. Örneğin RESİM:14'de

görüldüğü gibi kolonları üst katta devam etmeyen son derece hatalı sistemlere tanık olunabilmektedir. Bu uygulamanın, yaraları henüz onarılamamış bir deprem bölgemizde olması düşündürücüdür.

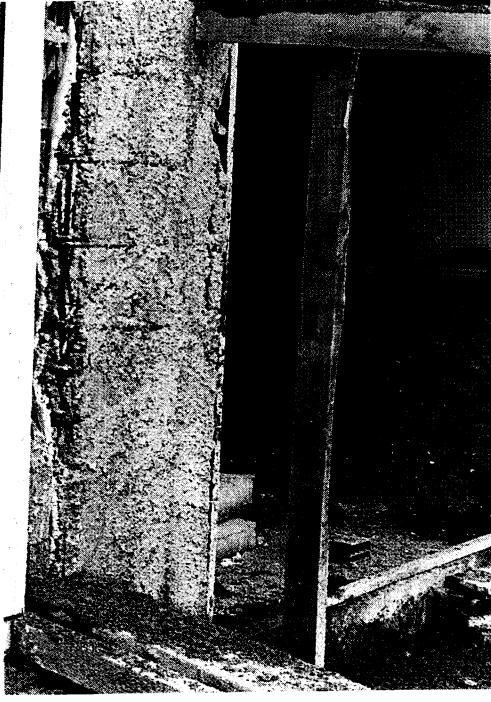
**Resim 15. Hatalı bir uygulama örneği**

Deprem öncesiyle mukayese edildiğinde, deprem sonrası taşıyıcı sistemlere özen gösterilmesine rağmen, özensiz yapılara da rastlanabilmektedir. Örneğin düğüm

noktalarında kolon giriş kesişme bölgesinde etriyelerin kullanılmadığı, Resim 15’de görüldüğü gibi yeterli pas payı bırakılmadan beton döküldüğü, açıkta kalan donatıların siva ile kapatıldığı durumlara rastlamak mümkündür.
