SİSMİK DENİZ TABANI HAREKETLERİİNİN KIYILARDA OLUŞTURDUĞU DALGALAR

E. N. OTAY¹ ve C.M. KAZEZYILMAZ-ALHAN²

**İSTANBUL İÇİN TAHMİN EDİLEN DEPREM
SENARYOSUNUN HAYDARPAŞA LİMANI ÜZERİNDEKİ
OLASI ETKİLERİ**

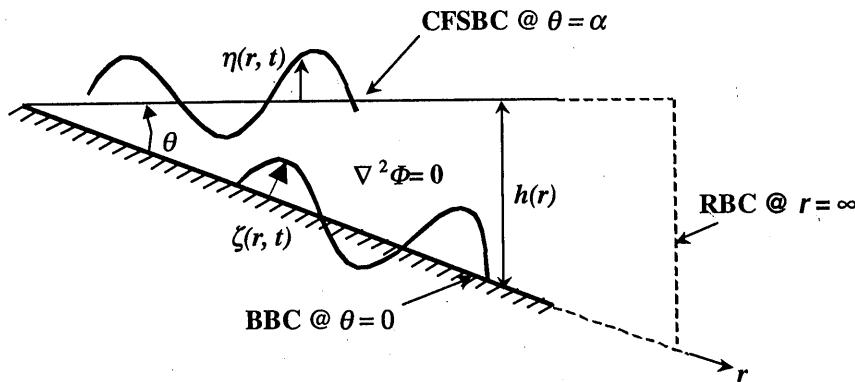
Şekil 1. Problem Şeması ve Sınır Şartları

Deprem sırasında deniz dibindeki sismik zemin hareketi etkisiyle su yüzeyinde oluşan dalgaların analitik çözümü yapılmıştır. Çözümde deniz dibi kıyı profili sabit bir eğimle tanımlanmıştır (Şekil 1). Deniz tabanının sismik salınım sonucu su kütlesini harekete geçirmesi potansiyel akım denklemleri ile ifade edilerek iki boyutlu polar koordinat sisteminde analitik olarak çözülmüştür. Burada ana denklem olarak Airy-Laplace dalga teorisi, hafif eğim dalga teorisi ve dalga pedali teorisinde olduğu gibi Laplace denklemi kullanılmış, ancak deniz dibindeki taban hareketini tanımlayan farklı sınır şartları eşliğinde çözülmüştür.

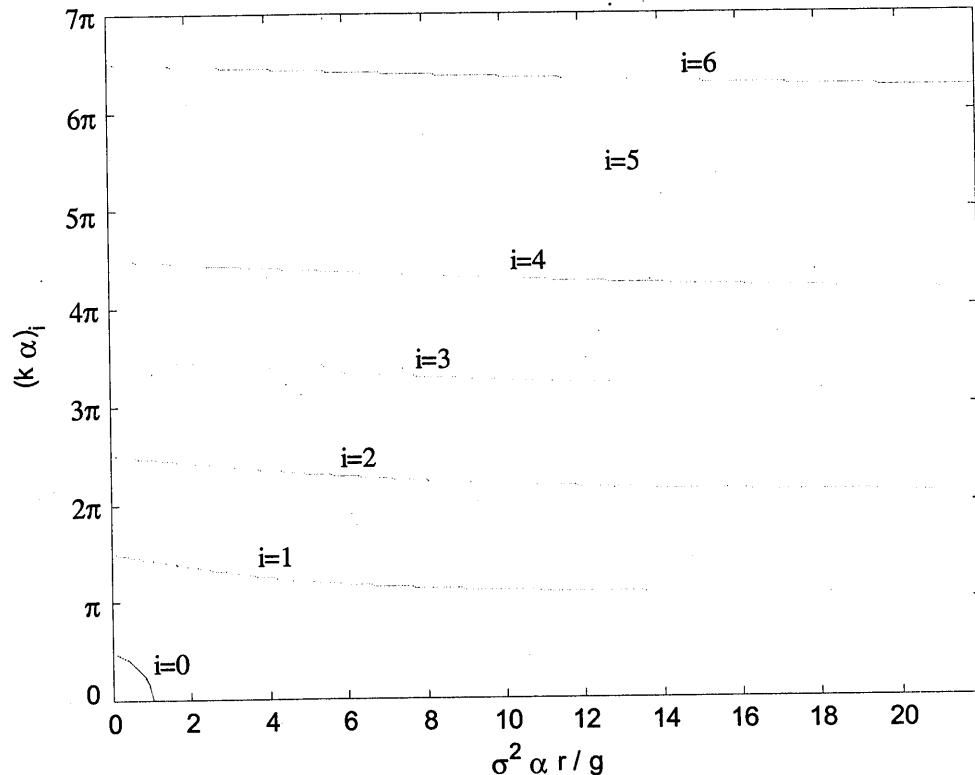
Şekil 2. Yayılma denkleminin sayısal çözümü

ile yapılan çözüm sonucunda değişik $\sigma^2 h/g$ sayıları için Şekil 2'de görülen $k\alpha$ değerleri bulunmaktadır.

Buradaki k değeri boyutsuz olup Airy-Laplace dalga teorisindeki dalga sayısı gibi dalga boyuyla fiziksel bir bağlantısı yoktur. Şekil 2'de görüldüğü gibi yayılma denkleminin birden çok çözümü vardır. Burada sadece ilk yedi tanesi gösterilmiştir. Yatay akstaki $\sigma^2 h/g$ sayısının aldığı değere göre $k\alpha$ sayısı için farklı limitler geçerlidir (10).

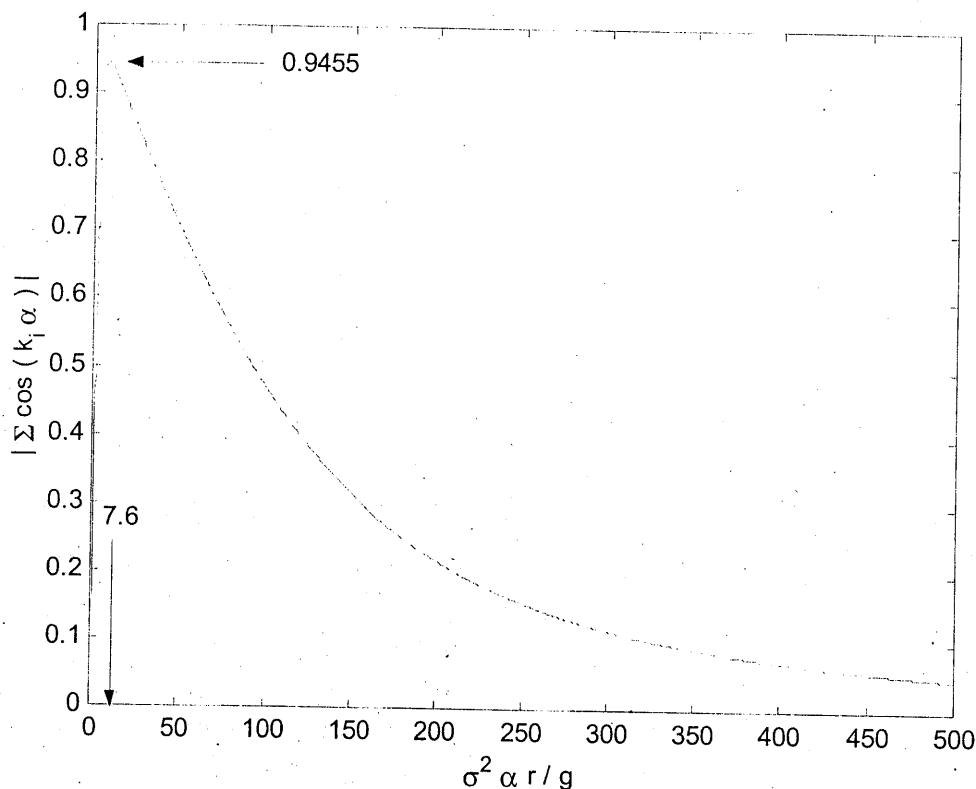
Şekil 3. Genlik transfer faktörünün boyutsuz dalga parametresine göre değişimi

Buradaki $\Sigma \cos(k_i \alpha)$ terimi genlik transfer faktöründür, zira yüzey ve zemin dalgalarının genlik oranı bu terimle orantılıdır. Genlik transfer faktörünün $\sigma^2 h/g$ sayısıyla değişimi Şekil 3'te verilmiştir. Burada genlik transfer faktörünün sıfırdan başlayıp, kritik bir $\sigma^2 h/g$ değerine kadar yükseldiği, ve sonra tekrar sıfıra kadar düşüğü görülmektedir. Şekildeki en yüksek genlik transfer faktörü 0.94 olmakla birlikte bu değerin iterasyon sayısı arttıkça üst sınır olarak bire yaklaşığı görülür. Buradan çıkan önemli sonuç, deprem sonrası oluşan su dalgasının en fazla zemindeki sismik dalga büyüklüğünde olacağıdır.

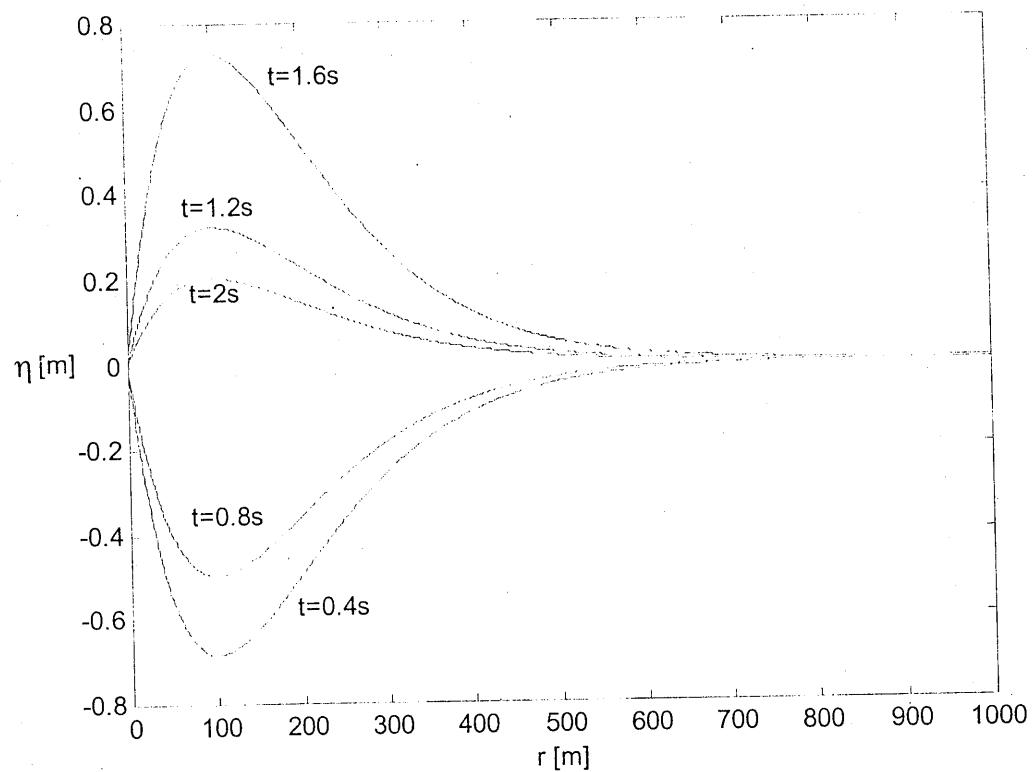
Şekil 4a. Durağan taban hareketi sonucu oluşan su dalgası

Birbirlerinden farklı olan noktaları ise mekanda birinin durağan (Şekil 4a) diğerinin ise kıyıdan aşağı doğru hareket etmesidir (Şekil 4b). Sonuçta su yüzeyinde deniz tabanı hareketine bağlı olarak mekanda durağan veya kıyıdan uzaklaşarak hareket eden ama her iki kabulde de kıyıdan uzaklaşıkça sökümlenen dalgalar meydana gelmiştir.

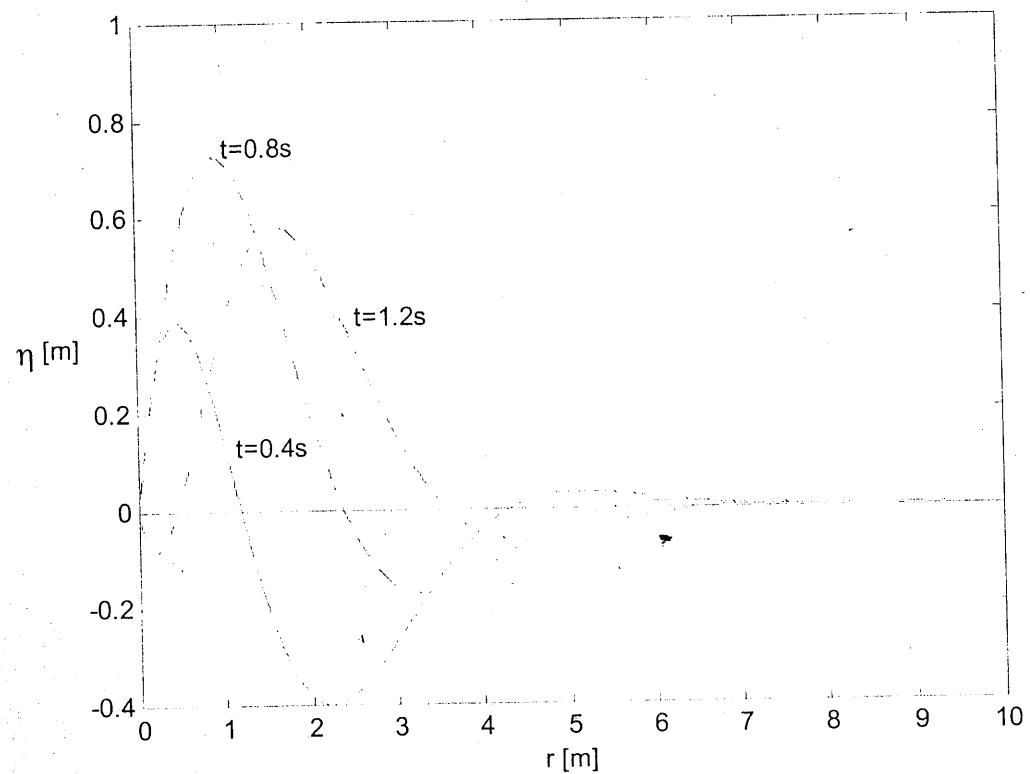
Şekil 4b. İlerleyen taban hareketi sonucu oluşan su dalgası

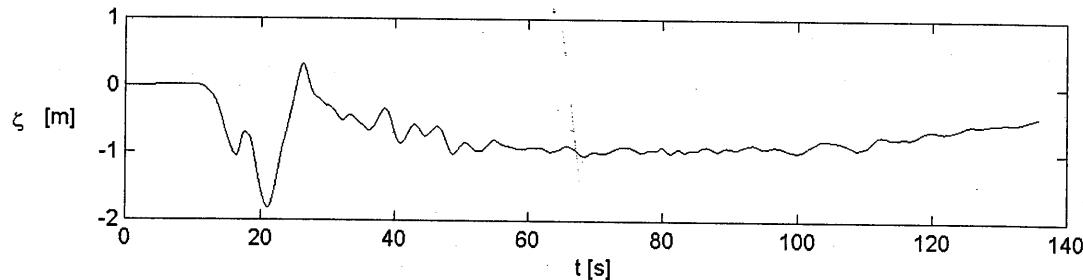
Şekil 5. Yarımca düşey yönlü sismik yer hareketleri (17 Ağustos 1999)

Yukarda incelenen sismik dalgaların matematiksel fonksiyonlarla gösterilmesine dayanan hesaplamaların yanı sıra, ölçüm sonuçları kullanılarak 1999 Kocaeli Depremi sırasında Değirmendere kıyısında olduğu yönünde veriler bulunan su dalgası incelenmiştir. Onceki bölümlerde kapalı formda verilen analitik çözüm, Fourier serisi halinde geliştirilerek, ölçüm sonucu elde edilen dijital yer ivmesi kayıtları ile çözüm üretebilecek bir bilgisayar algoritmasına dönüştürülmüştür. Değirmendere'deki kıyı profili ölçümleri ve Yarımca deprem istasyonundan elde edilen zemin ivmesi ölçümleri (Şekil 5) kullanılarak bilgisayar ortamında yapılan modelleme sonucunda düşeyde yaklaşık 2 m salınım genliğine varan zemin hareketi sonucunda su yüzeyinde oluşan dalgaın genliği 0.8 - 1.3 m arasında değişmektedir (Şekil 6).

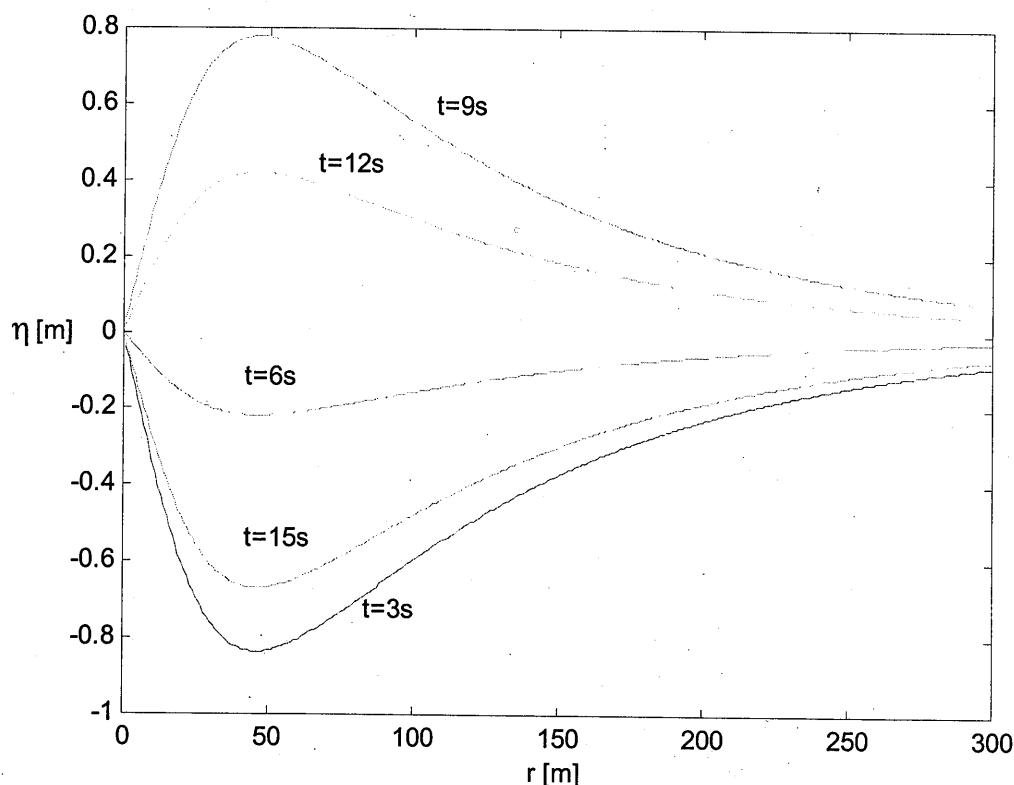
Şekil 6. Kocaeli depremi sırasında Değirmendere açıklığında oluşan su dalgası

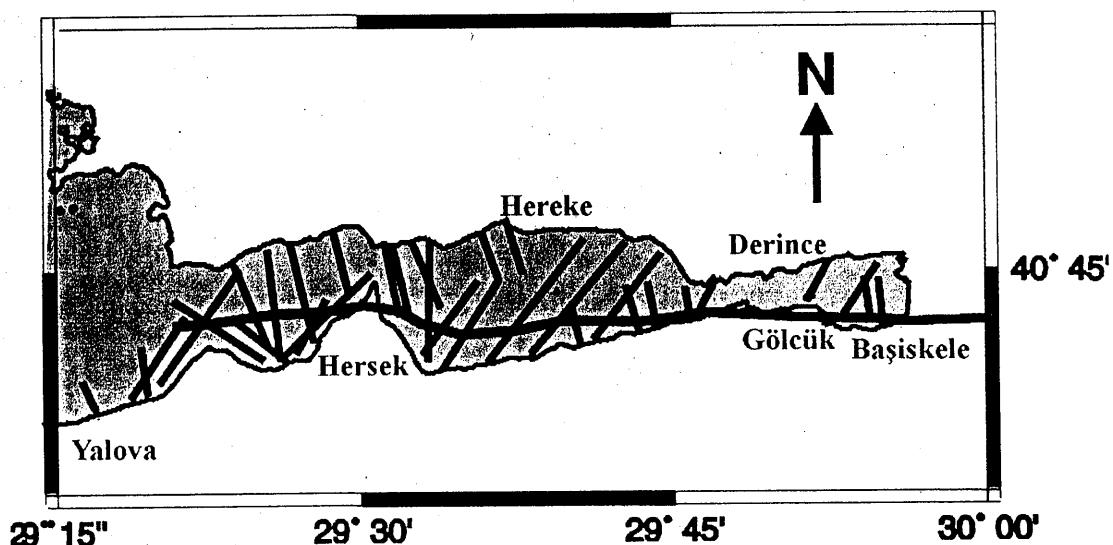
Şekil 2 İzmit Körfezinde 17 Ağustos 1999 da kırılan doğrultu atımlı fay (kırmızı) (Alpar ve diğ., 1999).

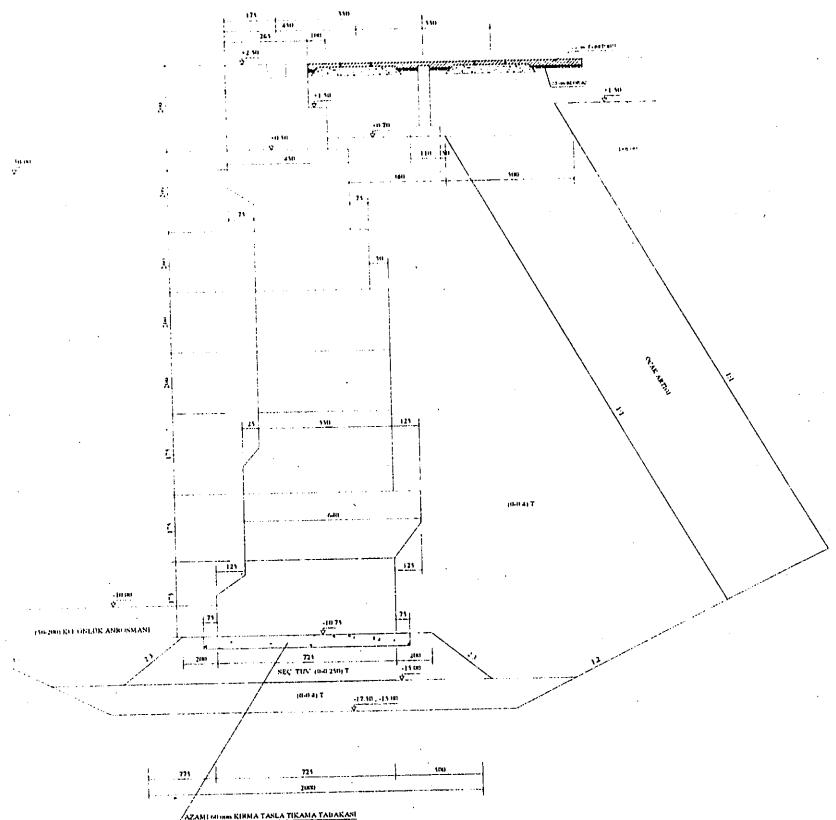
Şekil 6a (-12.00) m' lik Bloklu Rihtimi

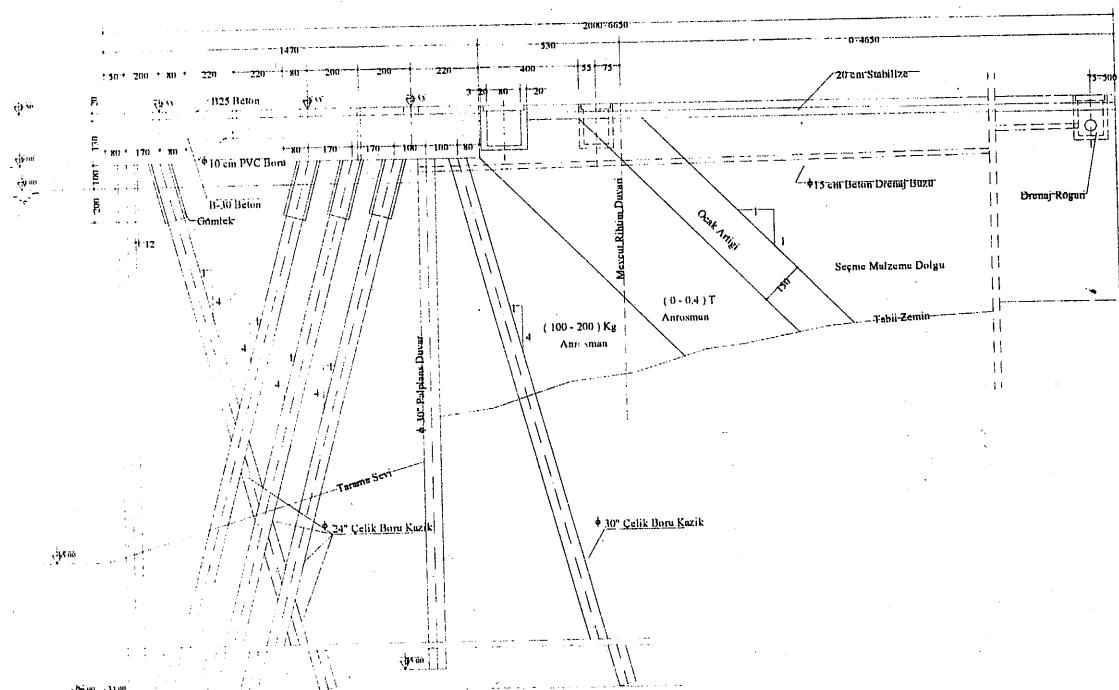
Şekil 6b TMO rihtimi kesiti

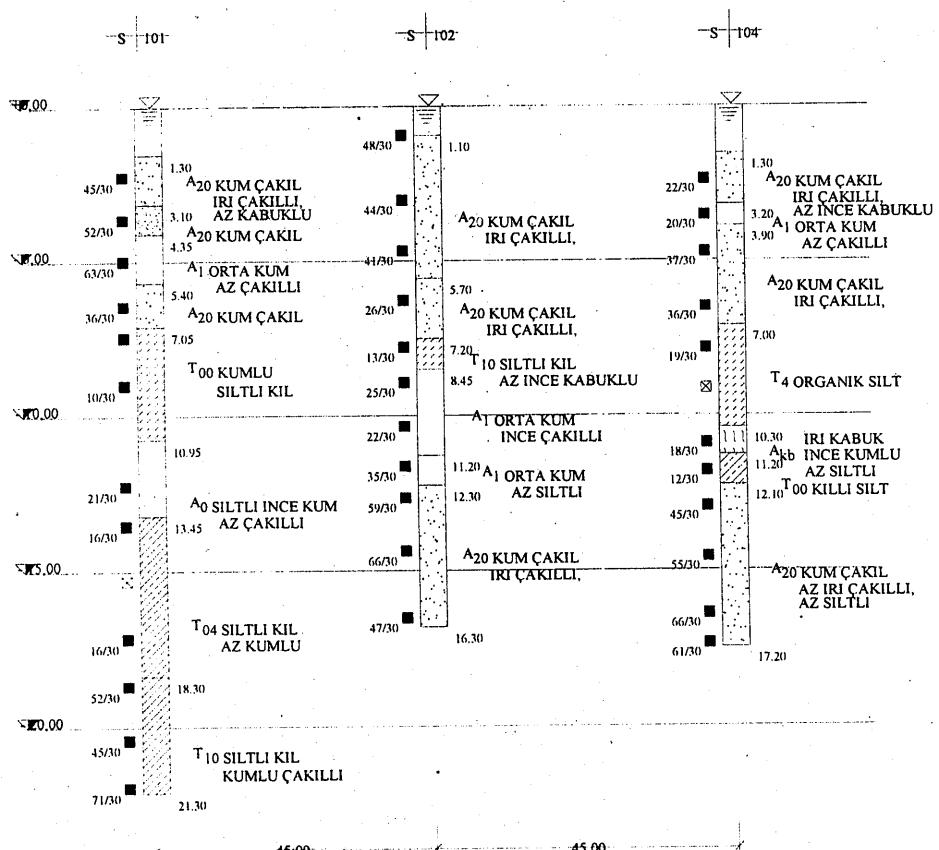
Şekil 9 I-I kesitinde zemin profili

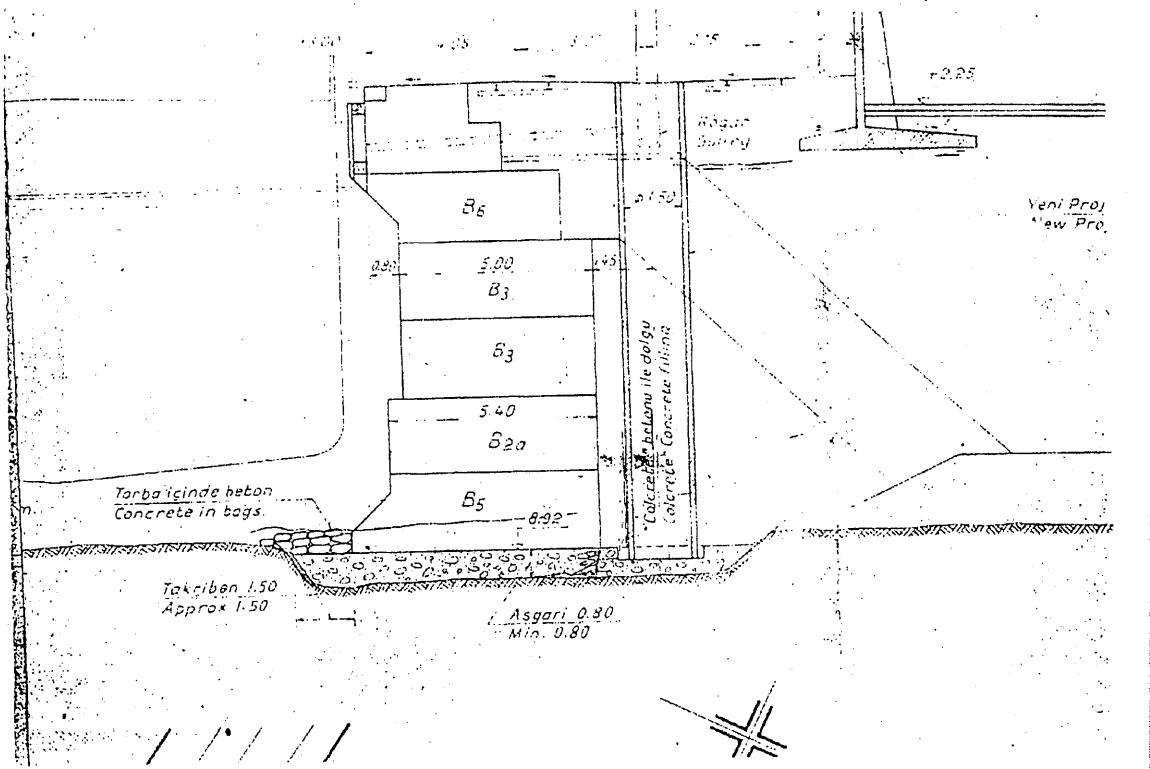
Şekil 2 Parça eşya rihtimi – 8,00 m'lik bloklu rihtim kesiti

Şekil 1'deki liman genel vaziyet planından görülen ve 1. bölümünü oluşturan 2 ve 9 numaralı rihtımlar arasında kalan kısımlar değişik derinliklerde beton bloklu olarak inşa edilmişlerdir (Şekil 2)

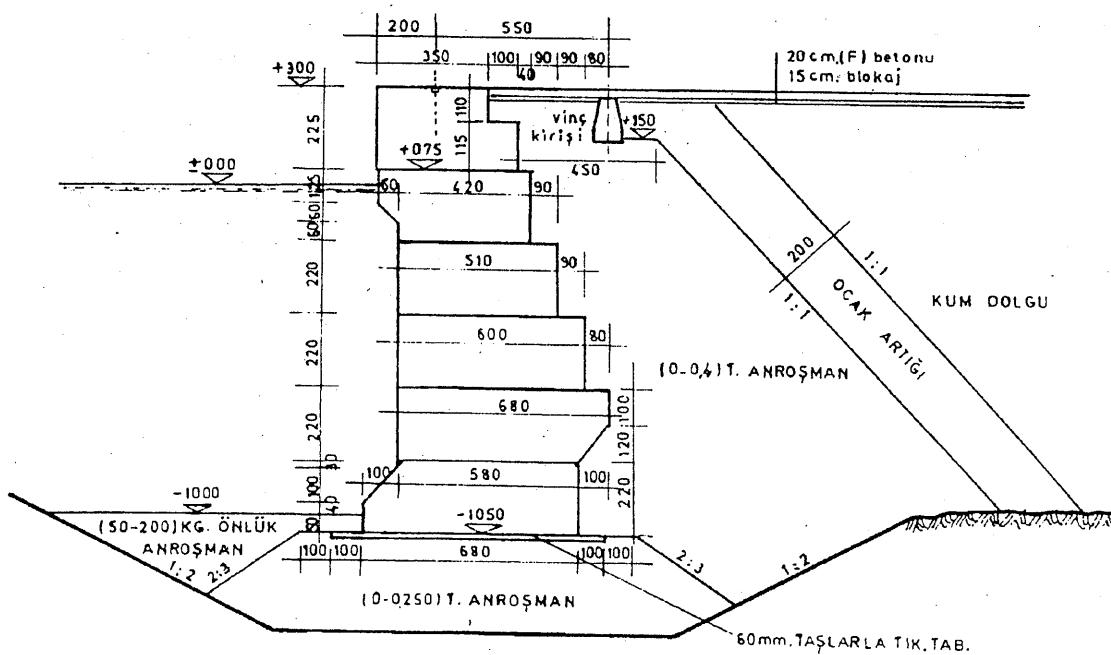
Şekil 3 Konteyner molü –10,00 m'lik bloklu rihtim kesiti

Konteyner rihtımları (10-14 nolu) ve dökme yük rihtımı da (15 nolu) çeşitli derinliklerde beton blok tipinde inşa edilmişlerdir (Şekil 3 ve Şekil 4). 17 ve 18 nolu rihtımlar dolu gövdeli olarak beton blokla inşa edilmiş olup 17 nolu kesim, dış tarafına çelik boru kazıklar üzerinde teşkil edilmiş Ro-Ro kapak atma rampası ve yanaşma iskelesi inşa edilerek yenilenmiştir.

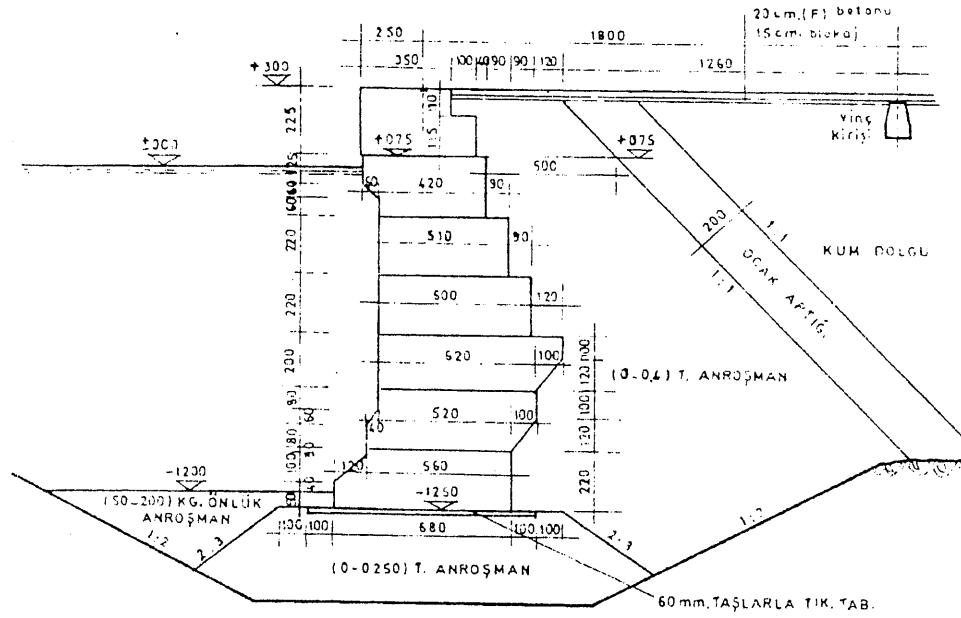
Şekil 4 Konteyner molü -12,00m'lik bloklu rihtim kesiti

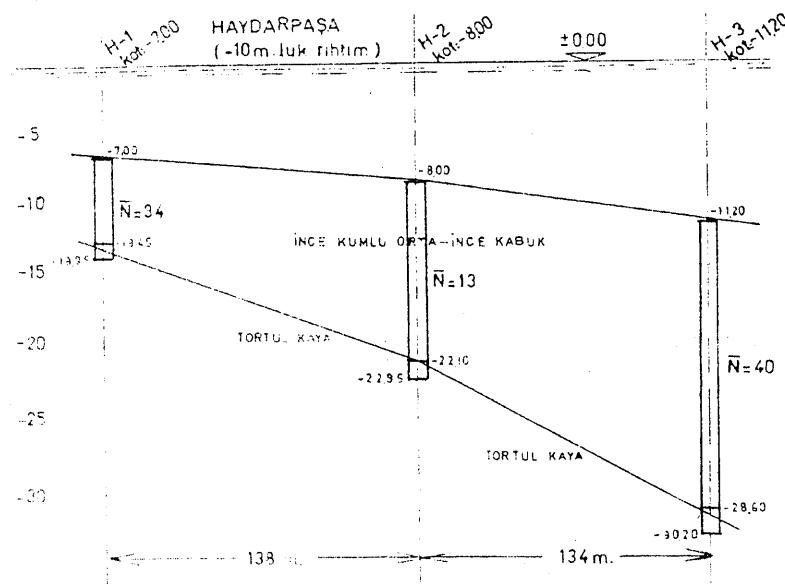
Şekil 5 Haydarpaşa limanı konteyner terminal sahası zemin kesiti

Haydarpaşa liman sahasının geoteknik yapısını karakterize etmek üzere Şekil 5' de verilen ve zemin profilinden görüleceği üzere 3 değişik yerde yapılan sondajlardan deniz tabanı seviyesinden itibaren -13,95m ve -28,60 m derinliğe kadar kabuklu ince kum tabakası bulunduğu ve bu derinliklerden sonra taşıyıcı kaya tabakasına inildiği anlaşılmaktadır.

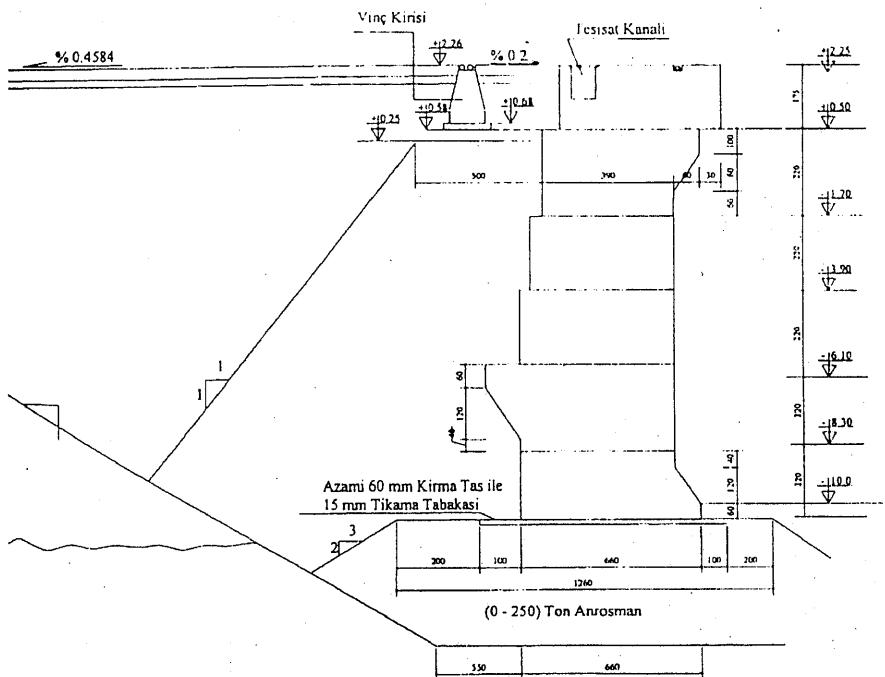
Şekil 7 –10,00 m'lik rihtim kesiti

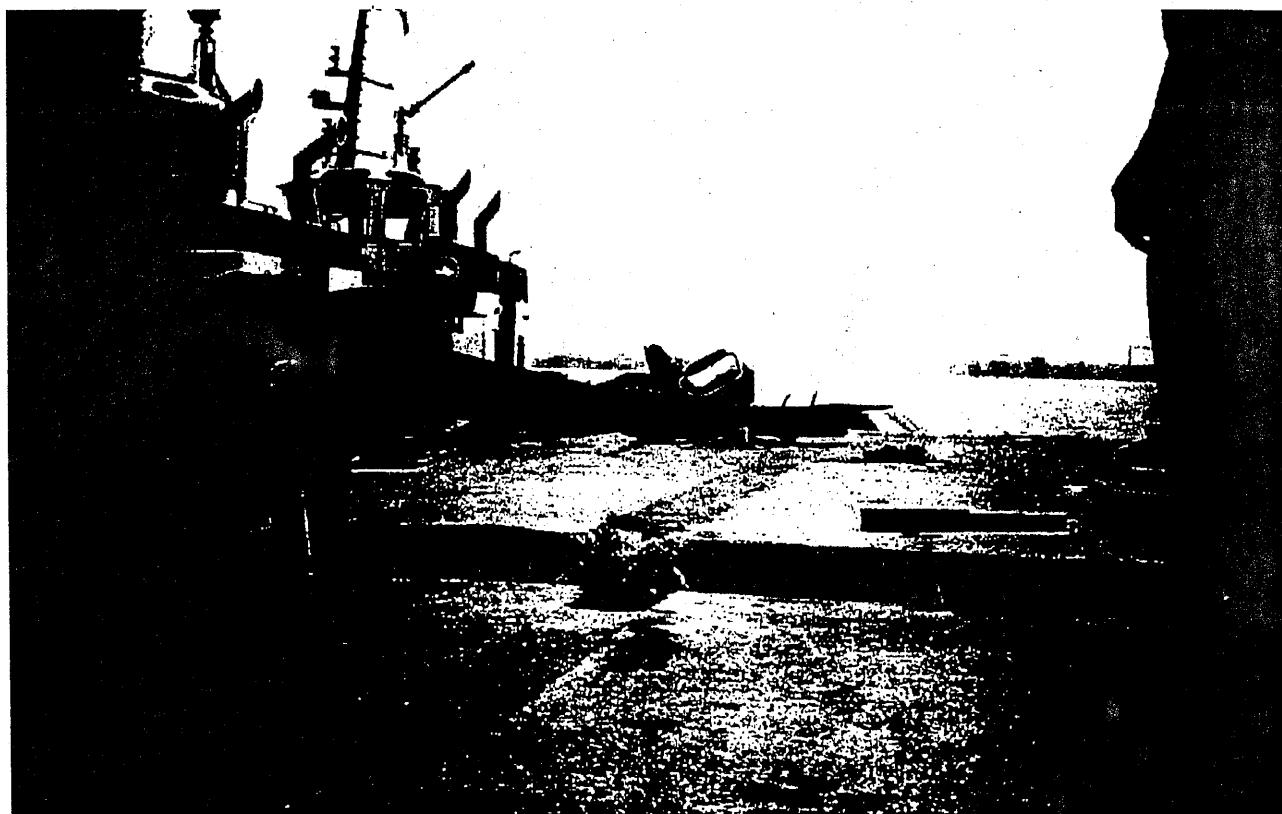
Resim 1 Tuzla rihtim sahasında oluşan oturmalar

1. Rihtim hattında kronman duvarı ile geri saha arasında 10-35 cm'lik açılalar meydana gelmiştir.
2. Rihtim kronmanı ile geri saha arasında ki açılalar nedeniyle vinç rayları arasındaki standart aks aralığı orijinal ölçüsünü yitirmiştir.
3. Rihtim geri sahasında orijinal kotuna göre ortalama 20 cm mertebesinde oturmalar oluşmuştur (Resim 1).
4. Geri sahadaki farklı oturmalar nedeniyle beton saha kaplamasında rihtim hattına paralel kırılma ve çatlamlar meydana gelmiştir (Resim 2).
5. Su altında yapılan tetkiklerden bazı rihtim bloklarının orijinal konumlarına göre 20 cm ye varan şekilde denize doğru kaydıkları gözlenmiştir.
6. Rihtim köşelerindeki blokların kenetlenme şekilleri nedeniyle birbirlerini aşırı zorlaması sonucunda kronman duvarının bu kesimlerde kırılma ve çatlamasına yol açmıştır.

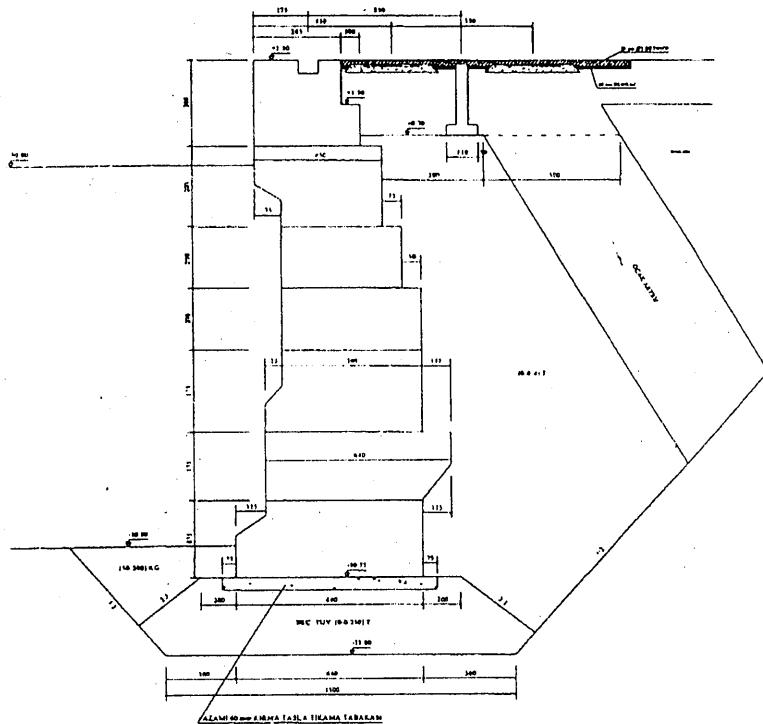
Şekil 10 -10,00 m'lik rihtim kesiti

Derince limanı sahasında bulunan yanaşma tesislerini yapısal olarak iki ayrı grupta değerlendirmek gereklidir (Şekil 8). Bunlardan birinci grubu beton bloklu rıhtımlar teşkil etmekte olup (-4,00)m, (-10,00)m ve (-12,00) m derinlikli olarak inşa edilmişlerdir (Şekil 9, Şekil 10, Şekil 11). İkinci grup yapıları ise, 1980 yılından sonra inşa edilen çelik kazıklı rıhtım tipinde yapılar teşkil etmektedir (Şekil 12, Şekil 13).

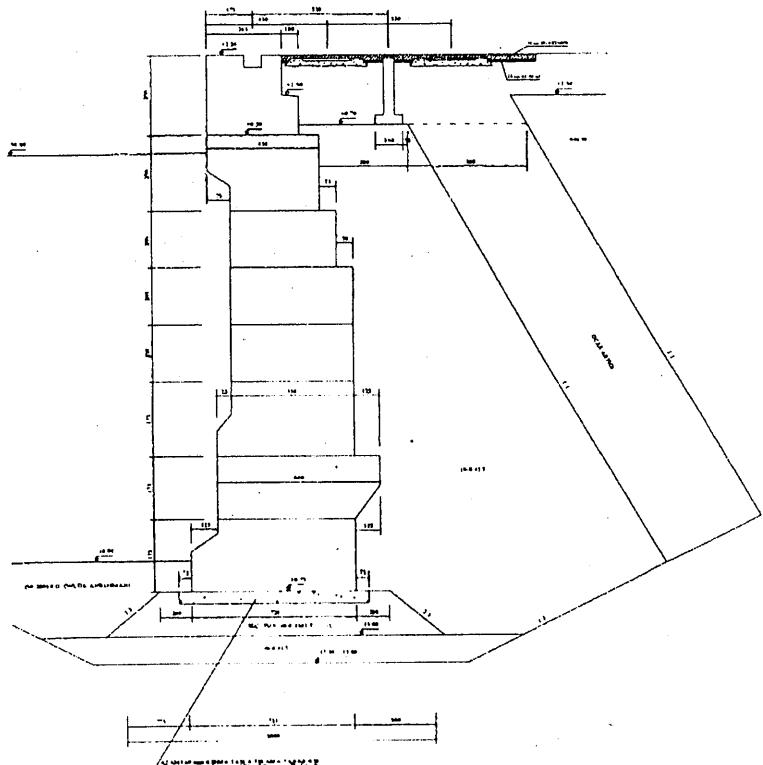
Şekil 11 - 12,00 m'lik bloklu rihtim kesiti

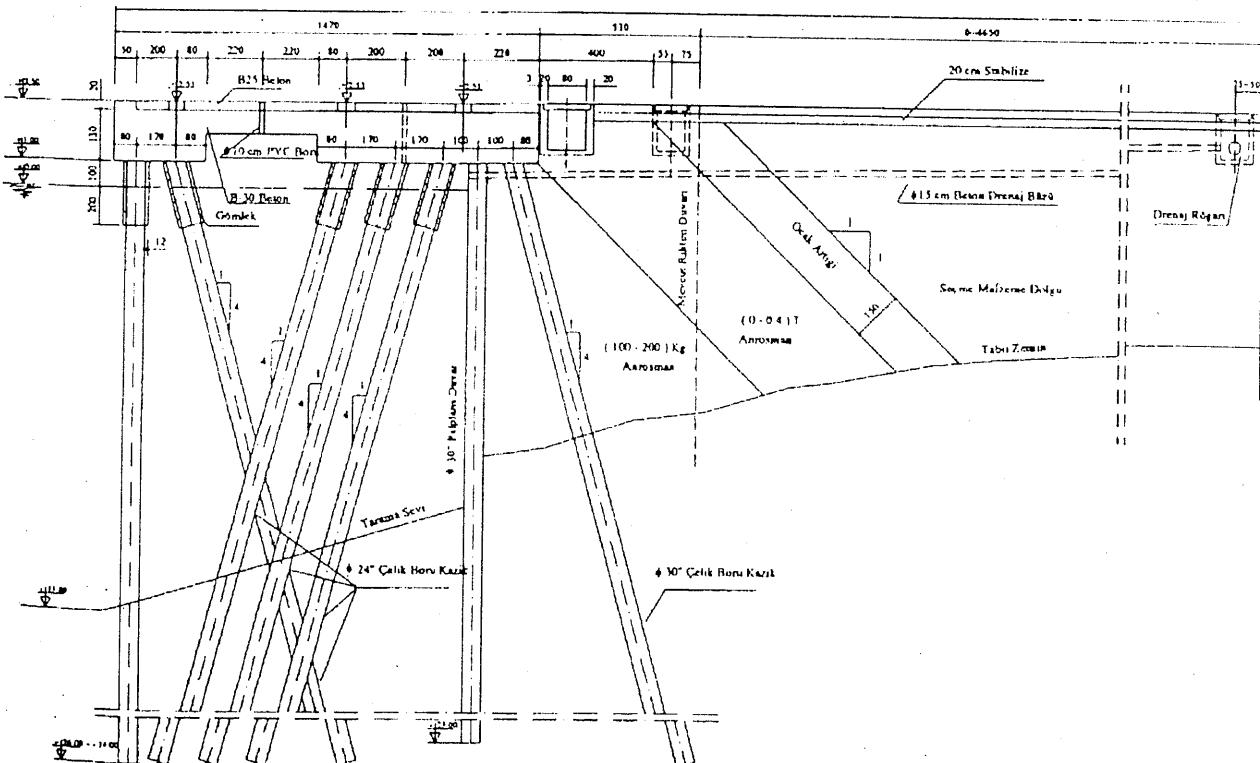
Şekil 12 TMO yanaşma rihtımı

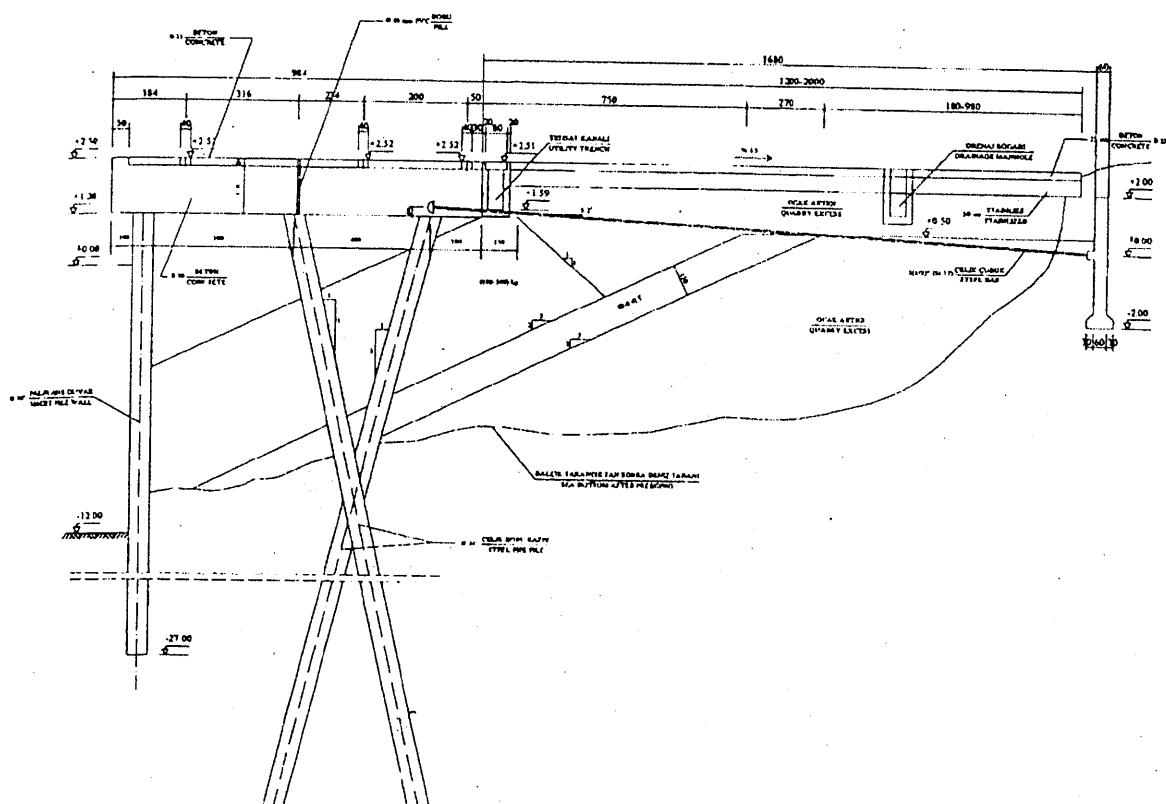
Sekil 13 Yaslanma rihtimi

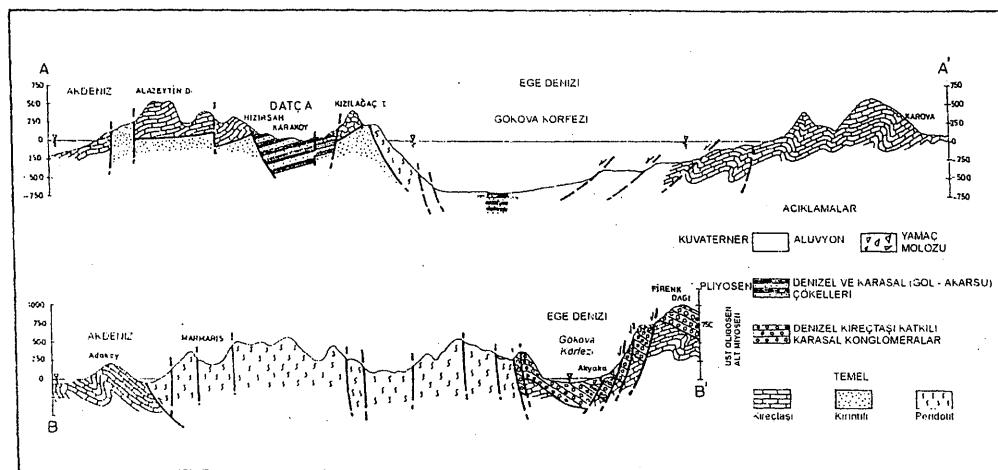
Şekil-2 Güneybatı Anadolu'nun jeolojik yapısını gösterir jeolojik kesitler. AA' kesiti körfezin daha batısından, BB' kesiti ise doğusundan alınmıştır.

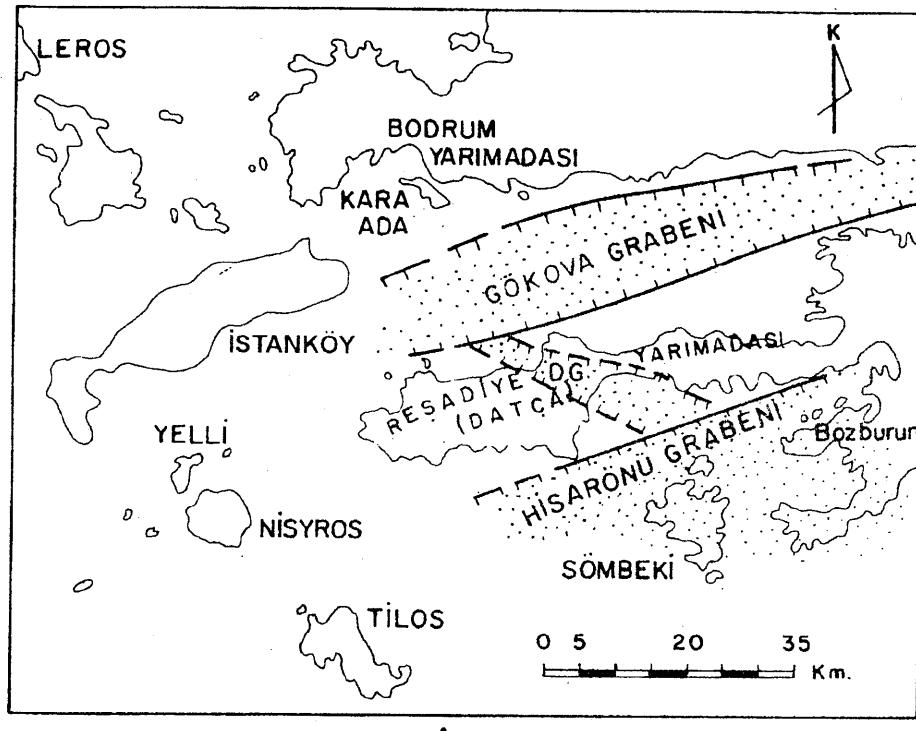
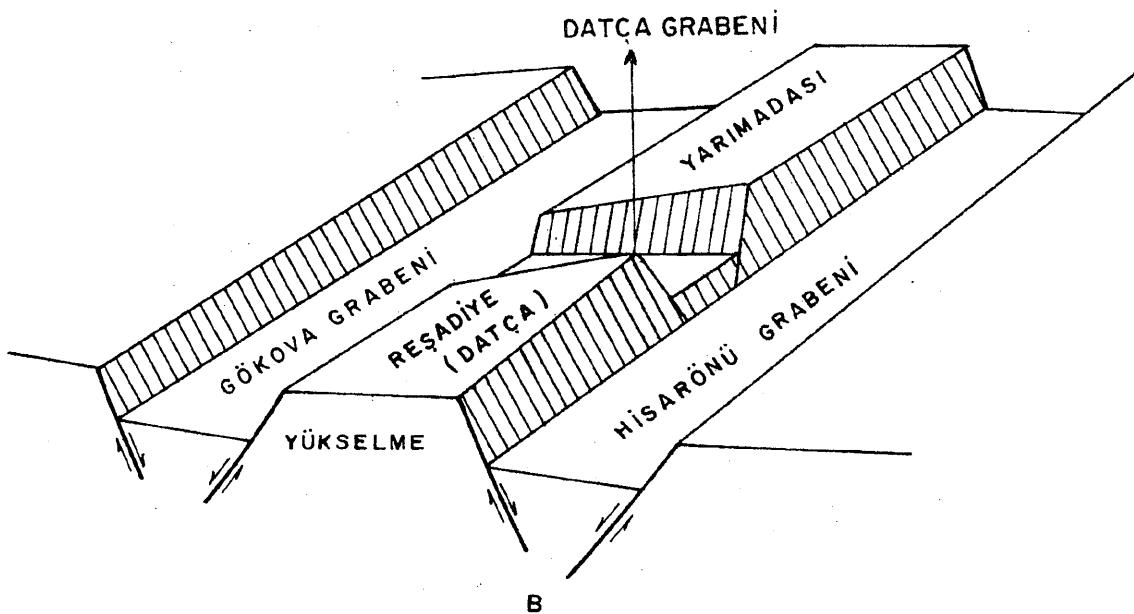
Şekil-3 GB Anadolu'nun ana neotektonik yapılarını gösterir basitleştirilmiş harita ve blok diyagram (Ersoy, 1990)
