# Uzunköprü

**Hasan Halet İŞIKPINAR**

Yük. Müh.

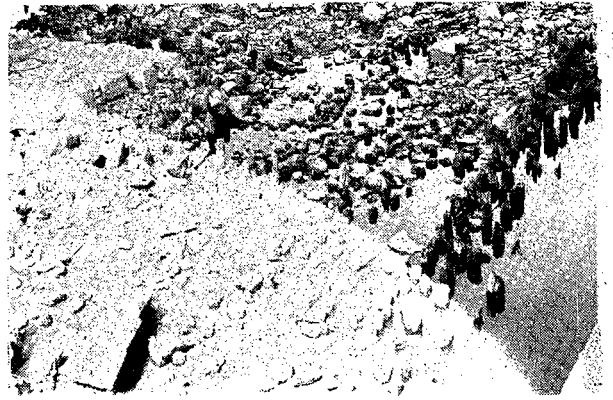
üzerinden aşmaktadır. Hatta 1956 ve 1963 Şubat ayında çok büyük buz blokları korkulukları yıkmış, buz-kıran ve kaydıran taşlarını harap etmiş, taban taşlarını sökerek ağaçtan temel kazıklarını meydana çıkarmıştır. Köprünün en karakteristik kısmını temel tahkimatı teşkil etmektedir. Köprü ayakları ve dere yatakları büyük ağaç kazıklar üzerine oturtulmuştur. Çeşitli tahrip ve aşınmalar sonunda 544 sene evvel çakılmış olan bu kazıkların bugün meydana çıktığı görülmektedir. Bu kazıklar o kadar sert ve abonoz hale gelmiştir ki, balta ve keserle, hatta testere ile kesilememektedir.

**Temel kazıkları ve buzların parçaladığı taşlar**
