İzmir Kordonboyunda Yüksek Binalar

Yazan :
Hüsameddin GÜZ
Yük. Müh.

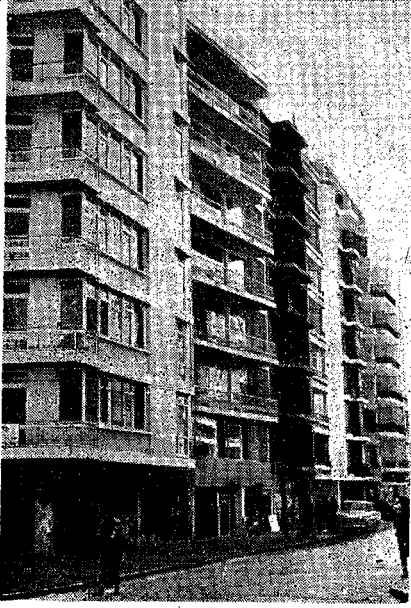
ŞEKİL : 2

Ekim ayının sonuna doğru güzel güneşli bir gün İzmir de avarelik etmek için bütün şartlar mevcuttu. Cumhuriyet caddesi 188 nolu apart- mandaki ziyaretimden çıkarken giriş kapısındaki basamağın durumu tu- hafıma gitti, merak edip durdum aranmaya başladım : değişik gelen şey girişin kaldırım seviyesinde al- çakta olmasıydı. Altı ay evvelki bu durumun sebebini anlamaya çalışır- ken (Şekil : 1) Y. Mimar Faruk San çıkageldi. Apartmanın mimarı olan Faruk San'ın bürosuda aynı apart- manın birinci katında. (Şekil : 2)

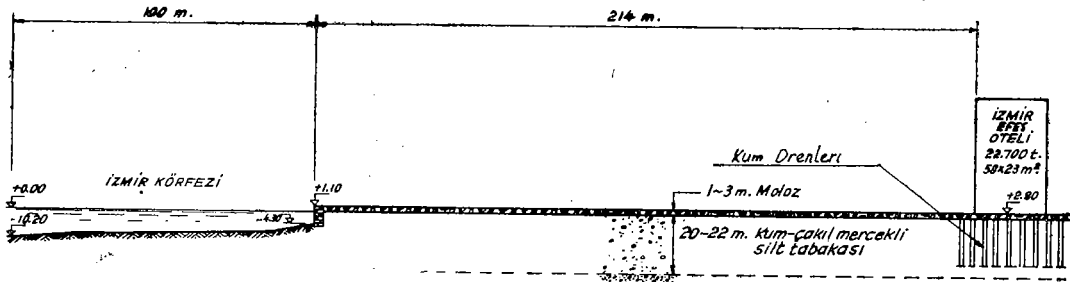
ŞEKİL : 18

T.C. EMEKLİ SANDIĞI İZMİR OTELI

ÖLÇEK 1/1250

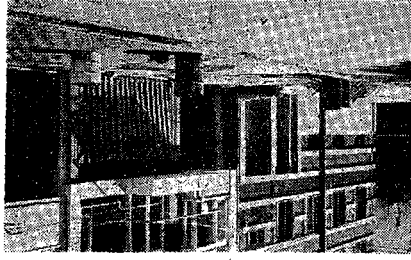
ŞEKİL : 5

Birlikte Kordonboyu'na çıkarak sekiz on katlı yapıları gözden geçirdik. İnşaatı bitmekte olan yapılar- dan biri komşu binanın köşesinde çöktürerek kapılardan biri yanında- kinden daha fazla aşağı kaymış. (Şe- kil : 5) İşçi Sigortaları Apartmanı- nın yanındaki iki katlı binanın cep- hesindedeki çatlaklar görülüyor. (Şe- kil : 6) Kaldırımdaki çatlakları giz- lemek için yüksek binaların önüne ızgara yapmaktan başka çare bu-

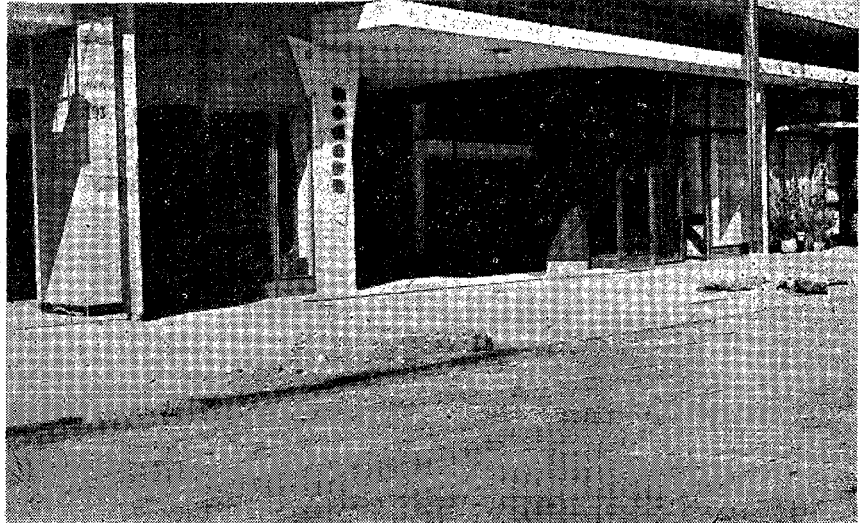
ŞEİKL : 7

lunamamış (Şekil : 7). Çökmelerin etkisini komşu bahçe duvarlarındaki çatlaklardan izlemek kabil oluyor (Şekil : 8).

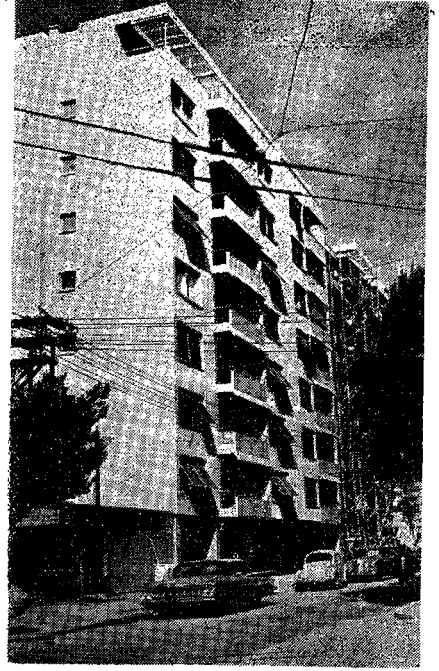
ŞEKİL : 9

Faruk San'ın yeni bitirdiği 167-169 numaradaki Kordonboyu apartmanının zemin kat seviyesi, tahmini çökme miktarı kadar kaldırım seviyesinden yüksek yapılmış (Şekil : 9). Radyenin boyutu 28 x 40 m² derinliği 1.70 m. zemin gerilmesi 10 ton/m². Cıvardaki bir kazı kesidinde kalınlığı 2-3 m. kadar olan üstteki moloz

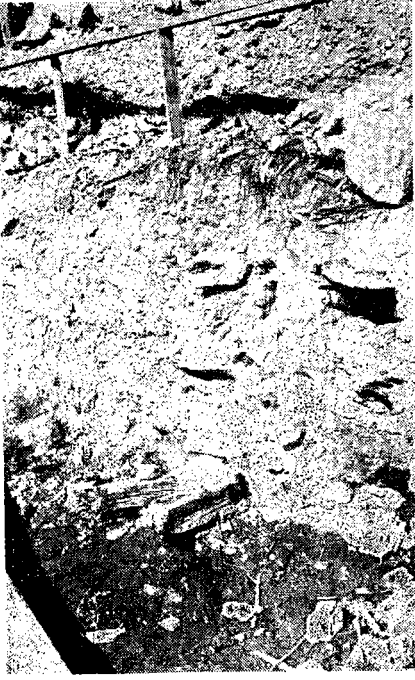
ŞEKİL : 11

tabakası görülüyor (Şekil : 10). Eski temellerin altındaki ahşap ızgara kalıntıları (Şekil : 11) de görüyoruz.
