**TMMOB  
İNŞAAT  
MÜHENDİSLERİ  
ODASI  
ANKARA  
ŞUBESİ**

# **ANKARA SU BASKINLARI RAPORU**

HAZİRAN 2022

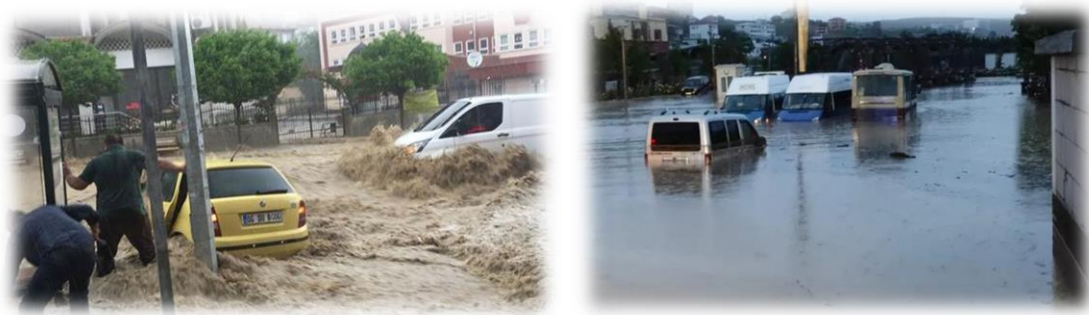
Görsel 2: 11 Haziran 2022 tarihinde Ankara'da çekilen fotoğraflar

Bu süreçteki yağışlar sebebiyle birçok ev ve işyerinde maddi hasarlar meydana geldi. Çok sayıda motorlu aracın hasar gördüğü ve birçok ağacın devrildiği bilinmektedir. Maddi hasarların yanında 11 Haziran'da gerçekleşen yağışlar sonucunda 4 yurttaşımız da hayatını kaybetmiştir. Altındağ ilçesinde bulunan Tatlar Deresi'nin taşması sonucu dere yatağının yanındaki yolda aracı içerisinde seyir halinde olan 27 yaşındaki **İlkay Yiğit** hayatını kaybetmiş olup yine Tatlar Deresi'ne kapılarak sürüklenen 66 yaşındaki **Ramazan Gök**'ün cenazesine olaydan 3 gün sonra ulaşılabilmektedir. Akyurt'ta çalıştığı pastaneyi sel basması üzerine 21 yaşındaki **Muhammet Şahin** elektrik çarpması sonucu ve Teberik Köyü'nde 67 yaşındaki **Mustafa Demirel** taşkın sularından kaçarken yüksekten düşerek hayatlarını kaybetmişlerdir. Yaşanan olaylardan dolayı hayatını kaybeden yurttaşlarımızın yakınlarına başsağlığı ve sabır diliyoruz. Şehrimize geçmiş olsun dileklerimizi iletiyor ve bu felaketlerin bir daha yaşanmaması için altyapı sorunlarına dair daha önce yapmış olduğumuz yirminin üzerindeki açıklamayı (Ek-1) raporumuzun sonuna üzüler ekliyoruz. Ayrıca Ek-2'de de 1940'lı yıllardan itibaren Ankara'da görülen tarihi taşkınların gazete küpürlerine ulaşabilirsiniz.

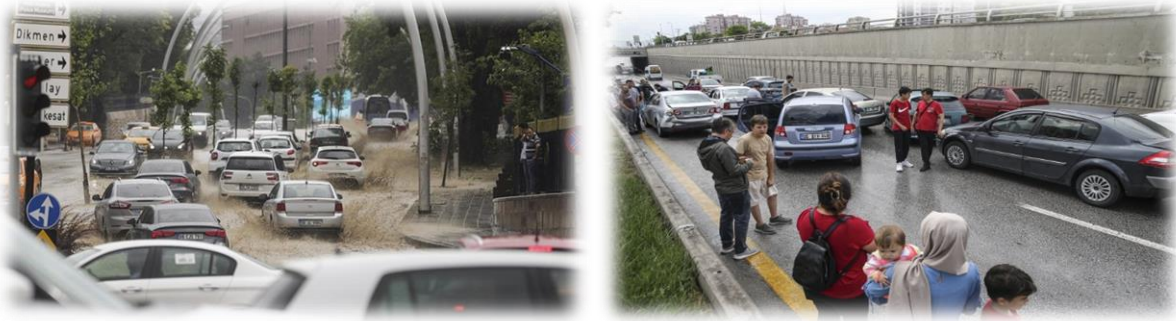
Görsel 3: 11 Haziran 2022 tarihinde Ankara'da çekilen fotoğraflar

Geçtiğimiz yıllar boyunca kentimize dair imar çalışmaları oldukça yoğun bir şekilde “parsel parsel” yapılırken, maalesef altyapı yatırımlarına gereken önem verilmemiştir. Her açıklamamızda sık sık değindiğimiz gibi suyu emecek yeşil alanların azalıp, geçirimsiz beton ve asfalt alanların artmasıyla beraber yağın yağışların akışa geçen miktarlarında oldukça fazla artışlar oluşmaya başlamıştır. Altyapı tesislerinin imar çalışmalarına paralel olarak gelişmemesi nedeniyle, hiçbir sorun yaratmadan atlatılması gereken yağışlar maalesef kentin çeşitli bölgelerinde su baskınlarına yol açmaktadır. Bunların önüne geçmek için yıllar içinde yeterince alt yapı yenilemesi yapılmadığı gibi mevcut yağmur suyu sistemlerinin bakım onarım çalışmaları da ihmal edilmiştir. Ayrıca aslında bir dereler şehri olan Ankara’nın neredeyse tüm derelerinin üzerinin kapatılması taşkın olaylarının artmasına neden olmaktadır.

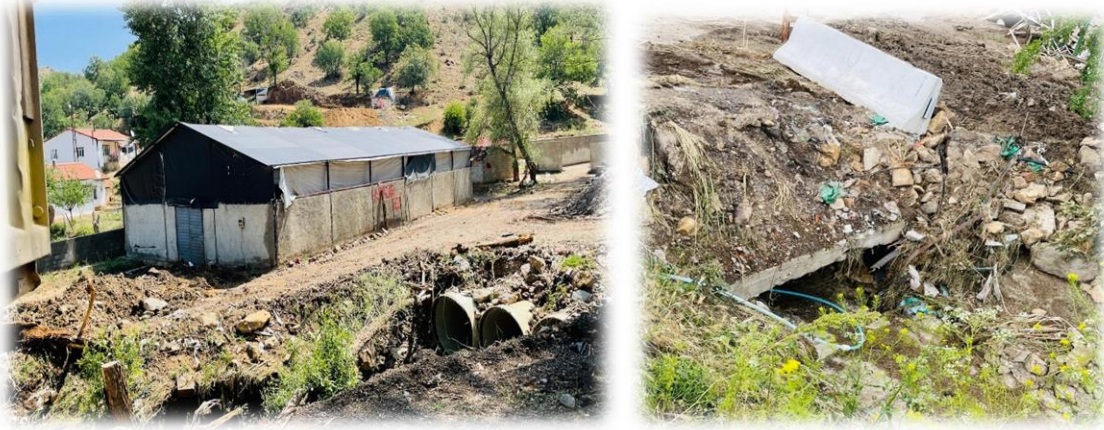
Görsel 4: 11 Haziran - Tatlar Köyü ve Civarı

Yapılan teknik incelemelerde Tatlar Köyünde dere yatağının 2.50x1.00m boyutundaki kutu menfez ile yolun altına alındığı ve bu menfezin mevcut yağışı kaldıramadığı için köy içinde taşkın olduğu ve bir aracın sele kapıldığı, havzanın alt bölgelerinde derenin taşkın yatağı üzerinde birçok besi çiftliğinin bulunduğu, dere yatağı üzerinde herhangi bir hesaba dayanmadığı düşünülen menfez kesitlerinin olduğu gözlenmiştir. Üst havzalardan gelen rusubatların daralttığı dere yatağında taşkınlar oluşmuş, taşkınlar sonucunda da vatandaşlarımız hayatını kaybetmiştir.

Meteoroloji Genel Müdürlüğünden alınan yağış verileri incelendiğinde 11 Haziran günü bölgedeki yağışların 25-50 yıl aralığında gerçekleşmesi muhtemel olarak görülmektedir. Yağış Şiddetinin daha da artması ve 50-100 yıl tekerrüründe oluşması durumunda taşkın yatağında bulunan birçok yapıda büyük hasarlar olacağı ve çok sayıda can kaybı yaşanabileceği bilinmelidir.

Ülkemizde son yıllarda dere yataklarının taşkın planlamasına yönelik olarak çeşitli kurumlarca projeler üretilmekte, taşkın tehlike ve risk haritaları oluşturulmaktadır. Bunlara ilişkin olarak da kurumlarca yapılması gereken tedbirler belirtilmektedir. Ancak bu tedbirlerin hayata geçirilmesi hususunda eksiklikler yaşanmaktadır. Yağmur suyu kanallarının yetersizliğinden dolayı yaşanan şehir taşkınlarında da belediyelerce yapılması gereken alt yapı hizmetlerinin eksikliği ön plan çıkmaktadır. Ankara özelinde de etkin bir yağmur suyu drenaj şebekesinin olmadığı açıkça bilinmektedir. Geçmiş yıllarda hazırlanan raporların (özellikle Büyük Ankara Kanalizasyon ve Yağmur Suyu (Bakay) Projesi) ne ölçüde uygulamaya alındığı, hangi kısımlarının eksik kaldığı bilgisi oldukça önemlidir. Geçmişten günümüze kadar hazırlanan tüm bu projelerinin envanterinin çıkarılarak mevcut durumun net olarak bilinmesi gerekmektedir. Hâlihazırda devam eden Ankara İli İçme Suyu, Atıksu ve Yağmursuyu Yönetimi Master Plan Projesi'nde bu eksik bilgilerin giderileceğini umuyoruz. İnşaat Mühendisleri Odası Ankara Şubesi olarak da gerekmesi halinde ilgili kurumlara her türlü desteği vereceğimizi ilgililere bildiriyoruz.

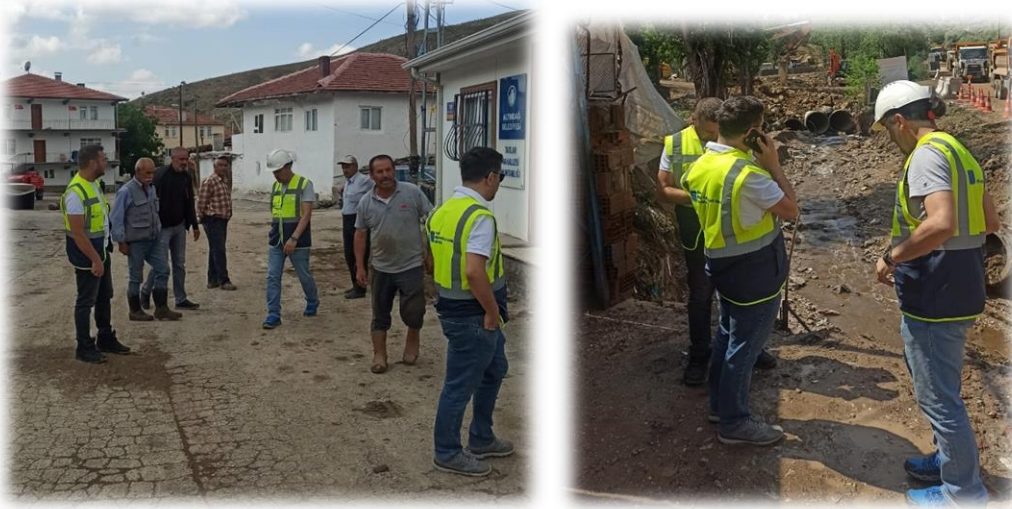
Görsel 5: İMO Ankara Heyeti İncelemesinden

İnşaat Mühendisleri Odası Ankara Şubesi olarak 14 Haziran tarihinde Şube Başkanımız Bülent TATLI, Sekreter Üyemiz Ahmet Onur ÖZERGİNE, Şube Sekreterimiz Mahir KAYGUSUZ ve Su Çalışma Grubu Sekreterimiz Araştırma Görevlisi Mizgin BEKTAŞ tarafından oluşan bir ekip ile ölüm olaylarının yaşandığı noktalar başta olmak üzere su baskınlarından etkilenen konumlarda teknik incelemelerde bulunulmuştur.

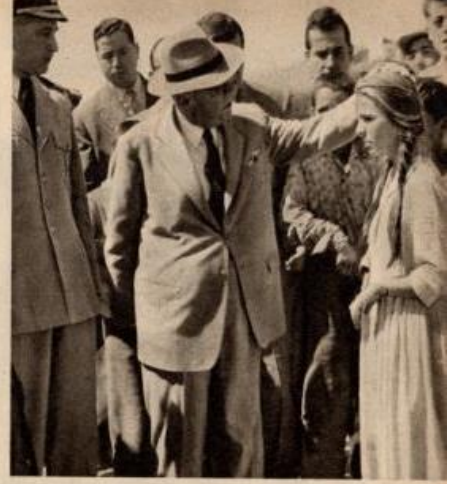
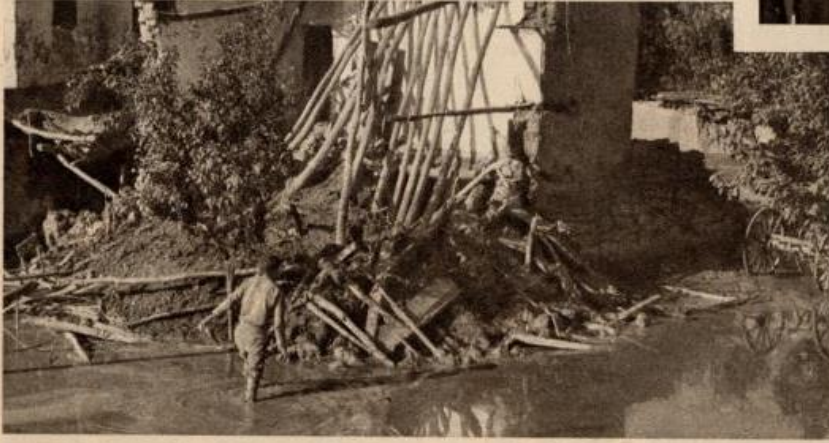
**ÜÇ AYRI GÖRÜNÜŞ —** 100 den fazla insanın ölümü, 1000 den fazla binanın yıkılması, büyük çapta hayvan kaybı ve maddi zarara malolan seylâp bitip tekrar güneş açınca; yardıma gelenlerin gayretleriyle kazazedeler bir kere daha hayata başlamış oldular. Kızılayın, ordu birliklerinin, polis ve jandarmanın yardımlarıyla felâkete uğrayanların acıları paylaşıldı. Resimlerde üstte, Reiscumhurumuz Celâli Bayar, suların Bentâderesini kapladığı anda kendini can havliyle yakındaki söğüt ağacının üstüne atan ve orada beş saat suların çekilmesini bekleyen bir genç kıza konuşurken; yanda, çamurlu suların arasından yeni bir yuva kurmak üzere yıkılmış evine giden bir vatandaşı. Altta ise kolay dinmiyecek bir acının ifadesi, ölüleri başında ağlayanların tüyler ürpertici manzarası.

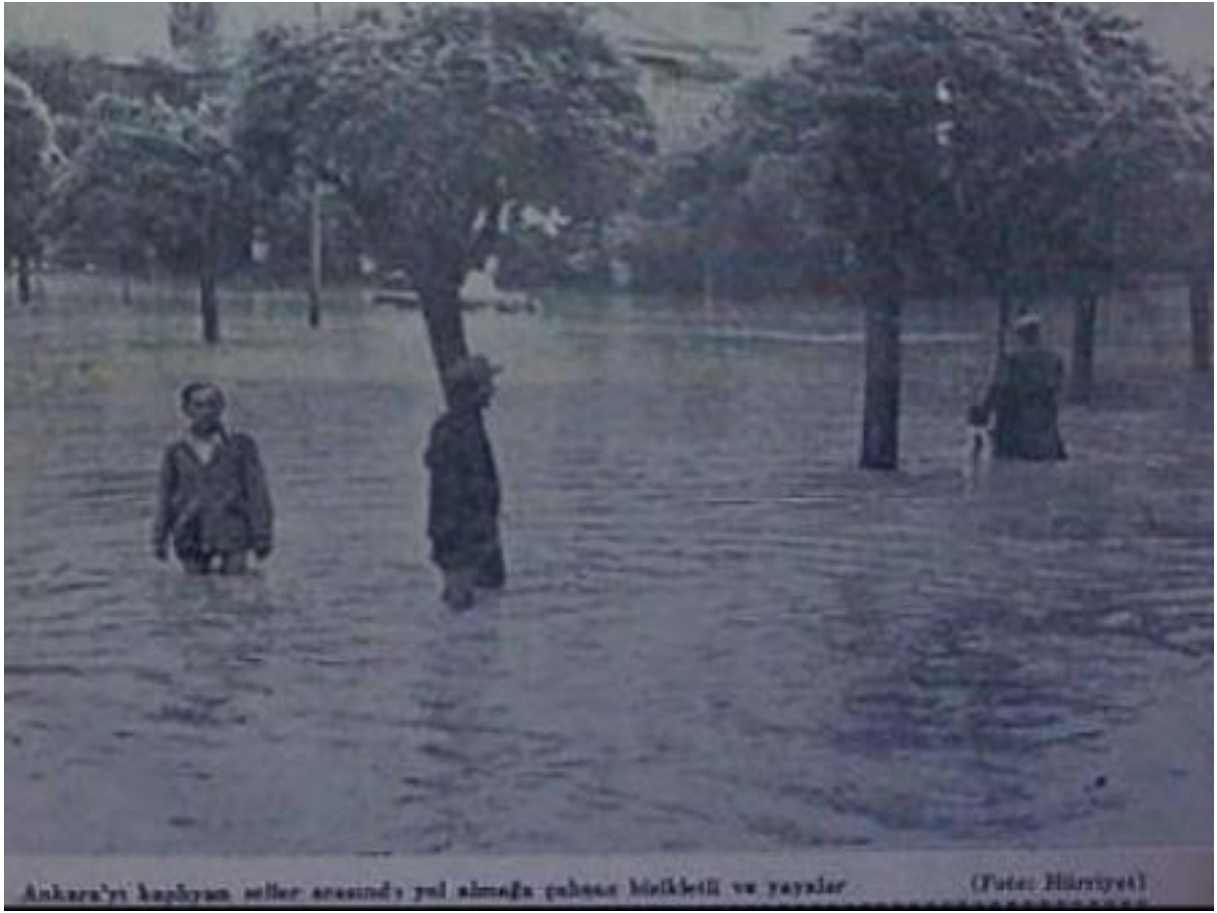
Ankara'yı kaplayan seller arasında yol almağa çabaan bisikletli ve yayalar
