DEPREM VE İSTANBUL

**TEKNİK ŞARTNAMESLERİN EVRİMİ
ZEMİN ETÜD ÇALIŞMALARININ DÜŞÜNDÜRDÜKLERİ!
GÜÇLENDİRMELİ Mİ? YIKILIP YENİDEN YAPILMALI MI?**

M. Hüseyin ERSÖZ

Geoteknik - Yapı

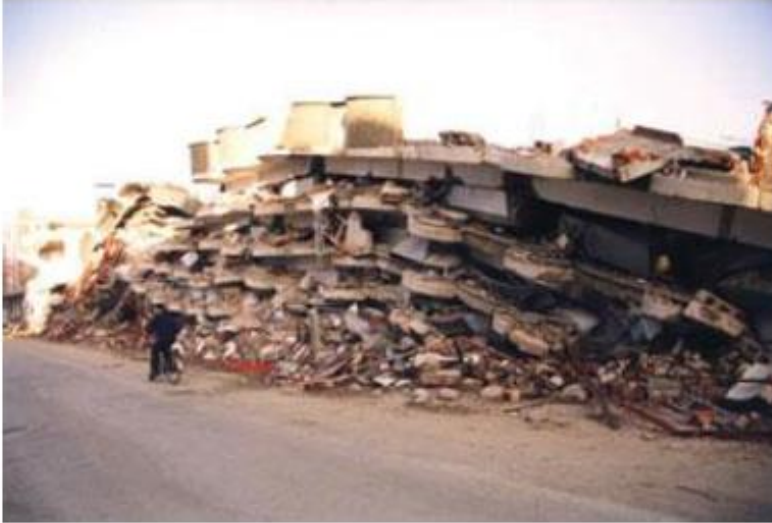
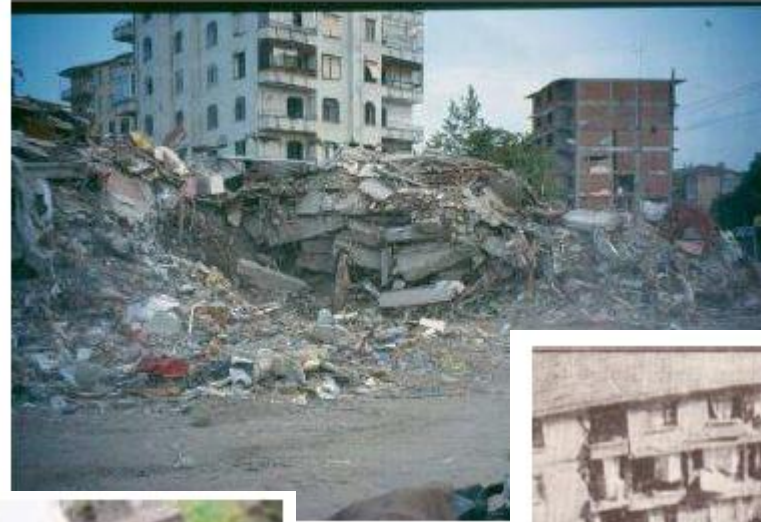
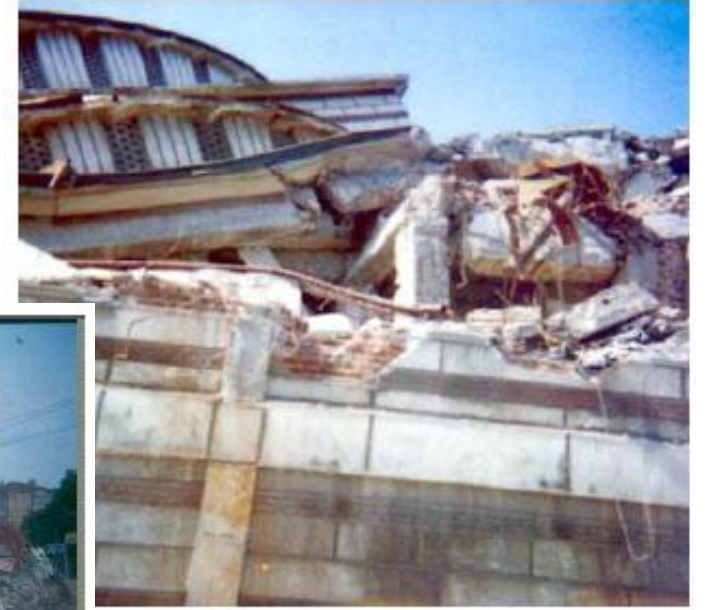
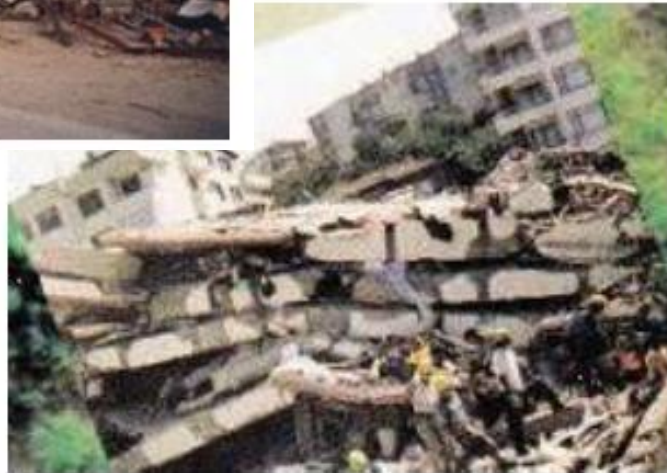
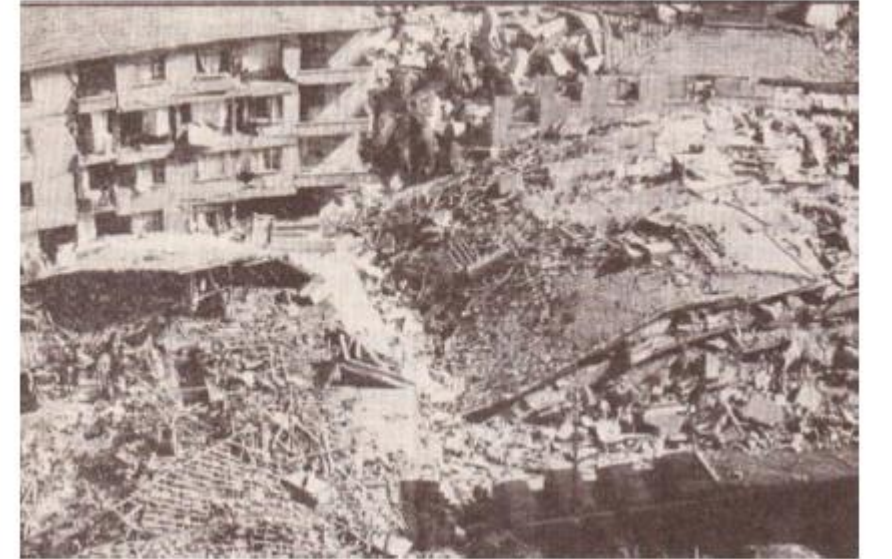
→ Üst Üste Yığılma Yıkımı Türünden Hasarlar

- **Yapısal sistemin hasar türleri**
 - Üst üste yığılma yıkımı türünden hasarlar
 - Yana yığılma yıkımı hasarları
 - Yana yatma hasarları
 - Düşey hiza boyunca bir bölümün çökmesi tipinde hasarlar
 - Yatayda bir bölümün çökmesi hasarları
 - Yatayda tam kat çökmesi
- **Yapısal elemanların hasarları**
 - Kolon düzlem dışı sıyrılması
 - Kolon uç bölgesi hasarları

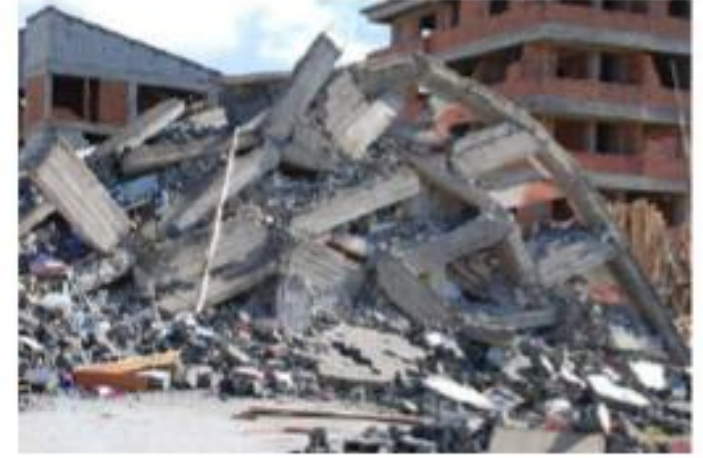
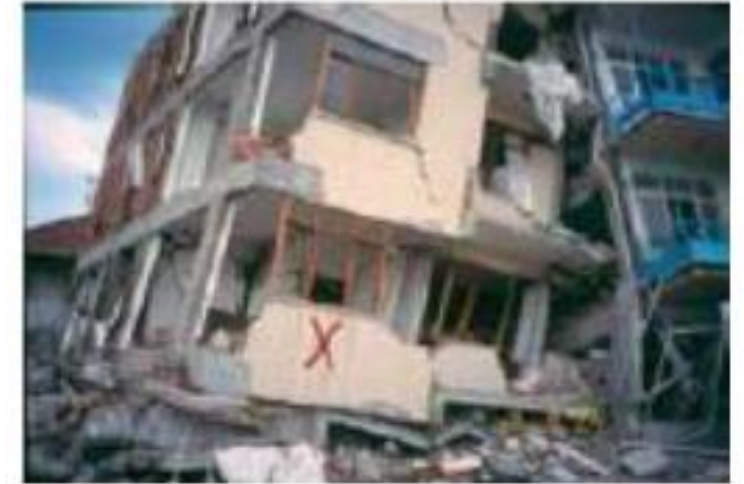
Güçlü kiriş-zayıf kolon

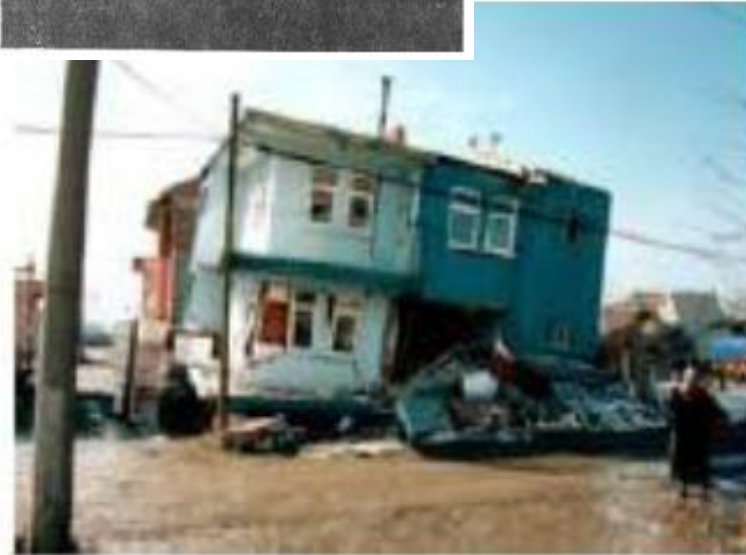
Narin kolon

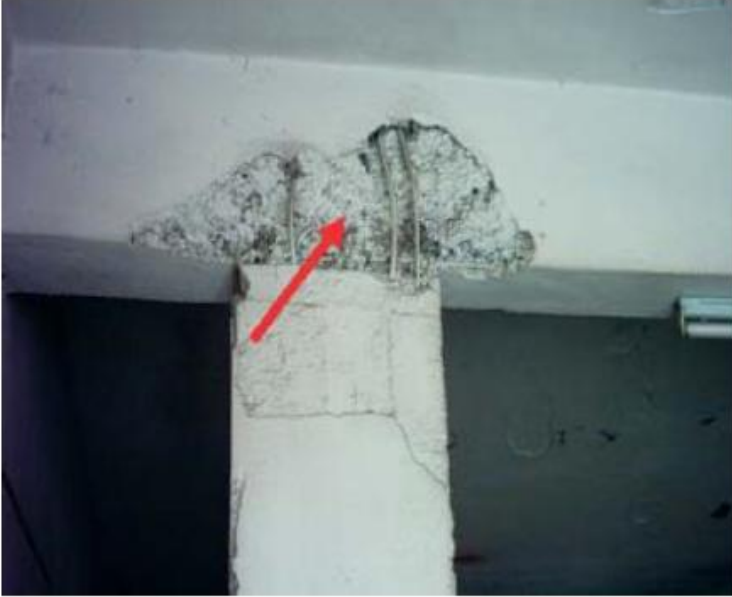
Güçlü kiriş-zayıf kolon ve sargısız kolon

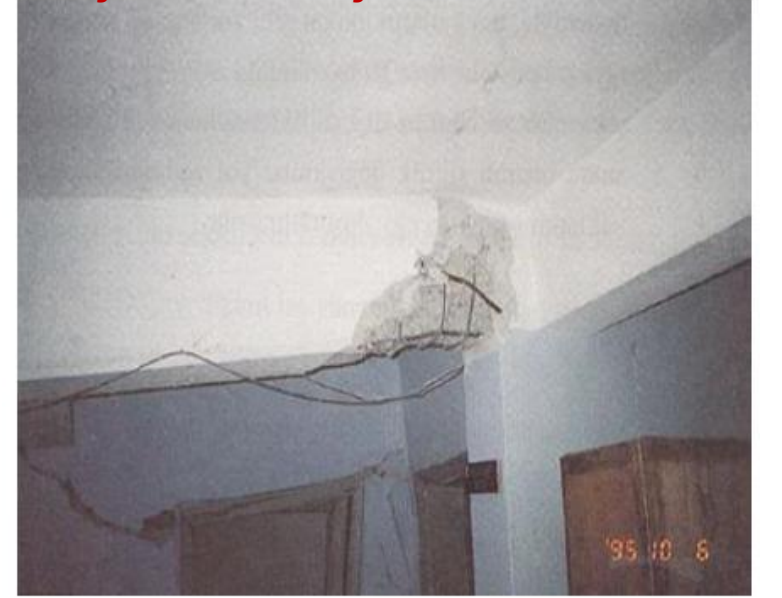
Kirişte mafsallaşma

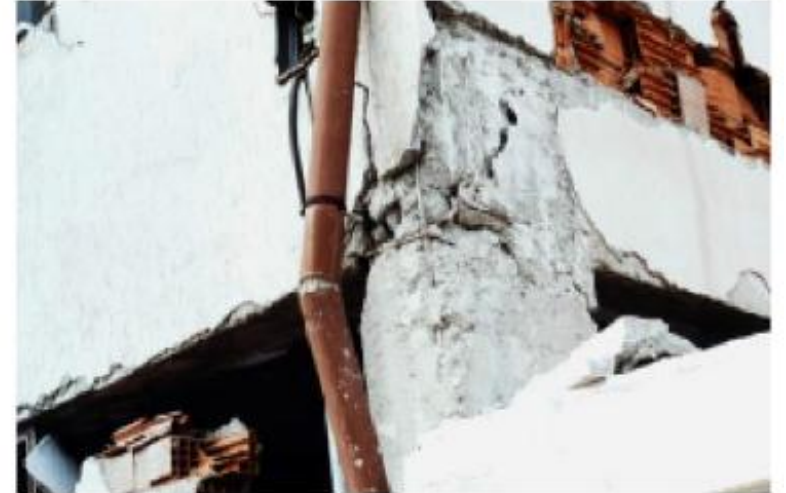
Kolon-kirişte birleşiminde mafsallaşma

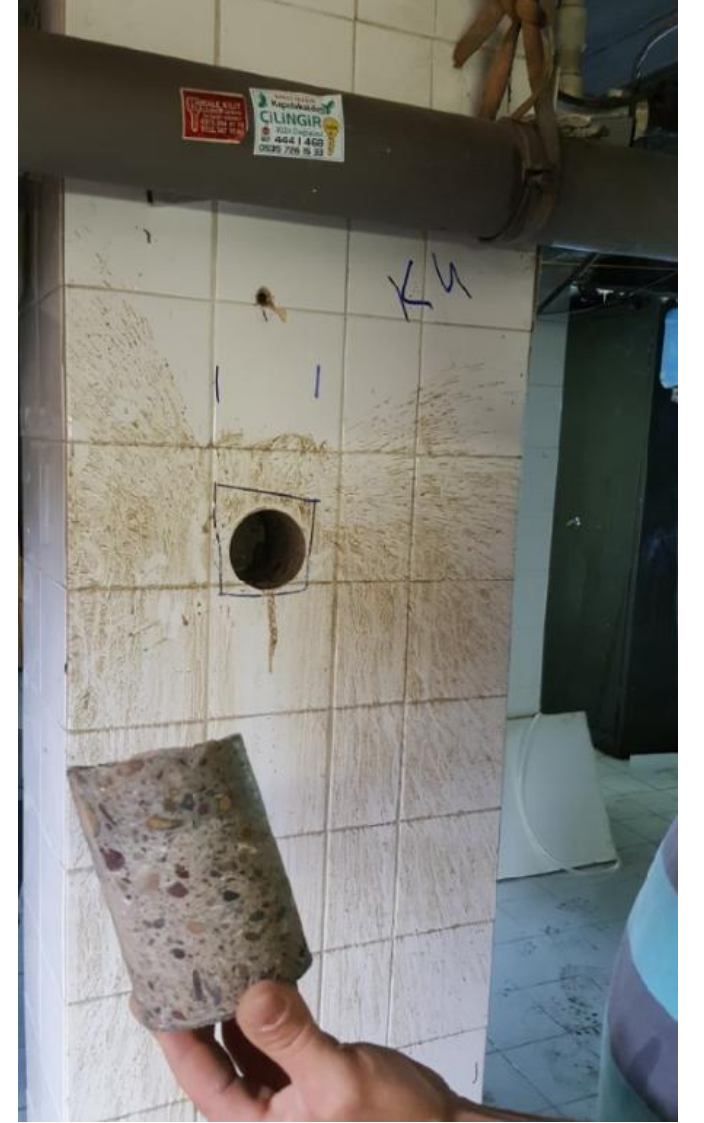
- Binanın büyüklüğüne ve kat adedine bağlı olarak taşıyıcı sistemin farklı yerlerinden **karot numuneleri** alınarak bu numuneler laboratuvarda kırılmalıdır.
- Aynı zamanda bina taşıyıcılarından **Schmidt Çekici** ile taramalar yapılmalı ve **laboratuvar** sonuçlarıyla karşılaştırılmalıdır.
- Böylelikle binanın daha geniş bir taşıyıcı yüzeyinde **beton kalitesi** saptanmış olacaktır.

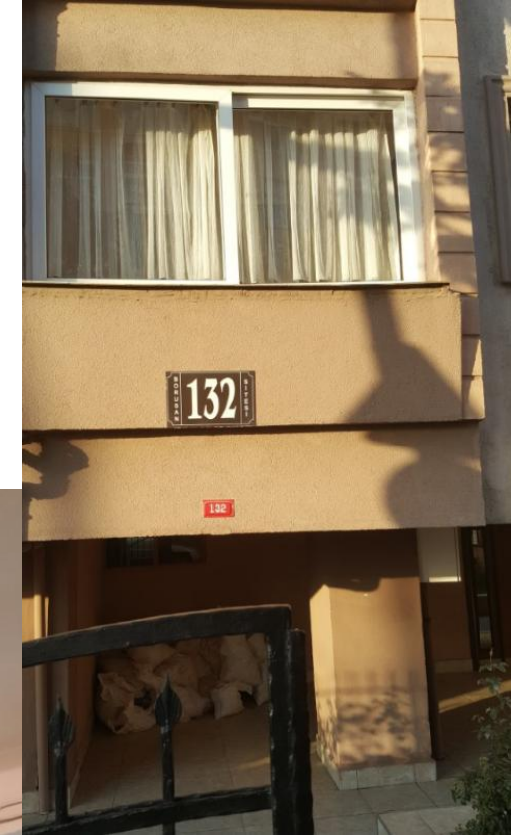
Avcılar – Borusan Sitesi

- 1999 depreminden sonra, 2000 yılında bu binada bir **güçlendirme çalışması** yapılmıştır.
- Geçen 19 senelik bu süreç içerisinde binanın yaşanan depremlere **başarılı** bir şekilde **dayandığı** gözlenmiştir.
