ESKİ ESERLERDE YAPI ELEMANLARI VE GÜÇLENDİRME YAKLAŞIMLARI

İnşaat Yüksek Mühendisi
Dr. Başak BODUROĞLU YAZICI

PORTNEO Bilim ve Yapı Teknolojileri

NİSAN-2026

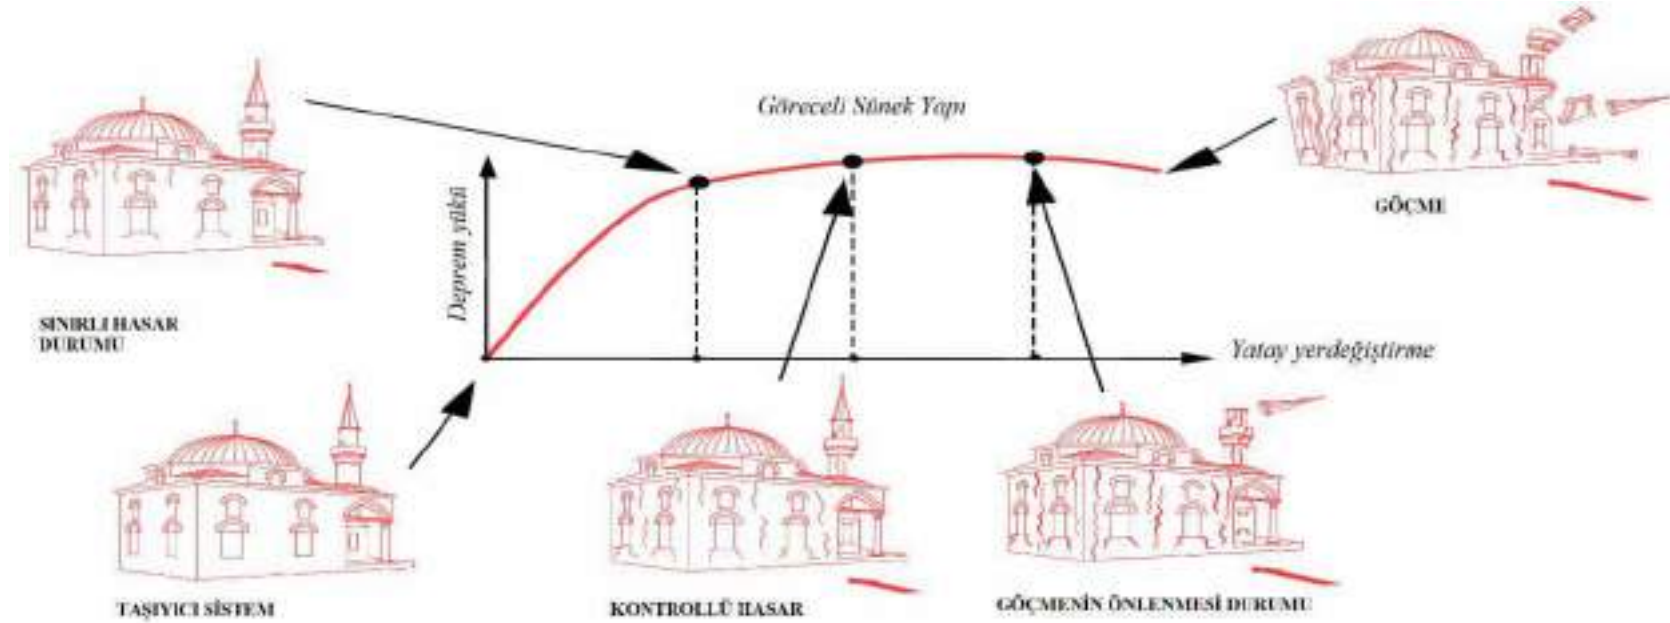
Göreceli sünek taşıyıcılı sistemlerde performans düzeyleri (VGM, 2017).

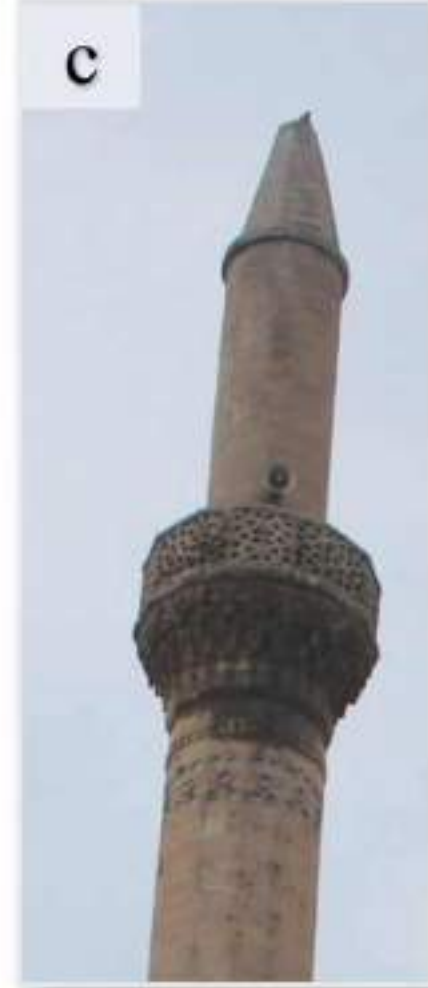
c) Şanlıurfa Hüseyin Paşa Cami

Alem kopması hasarı (2a).

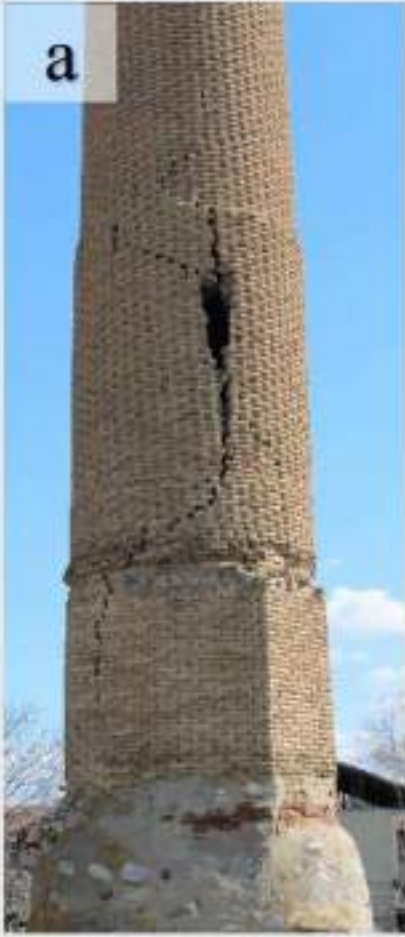
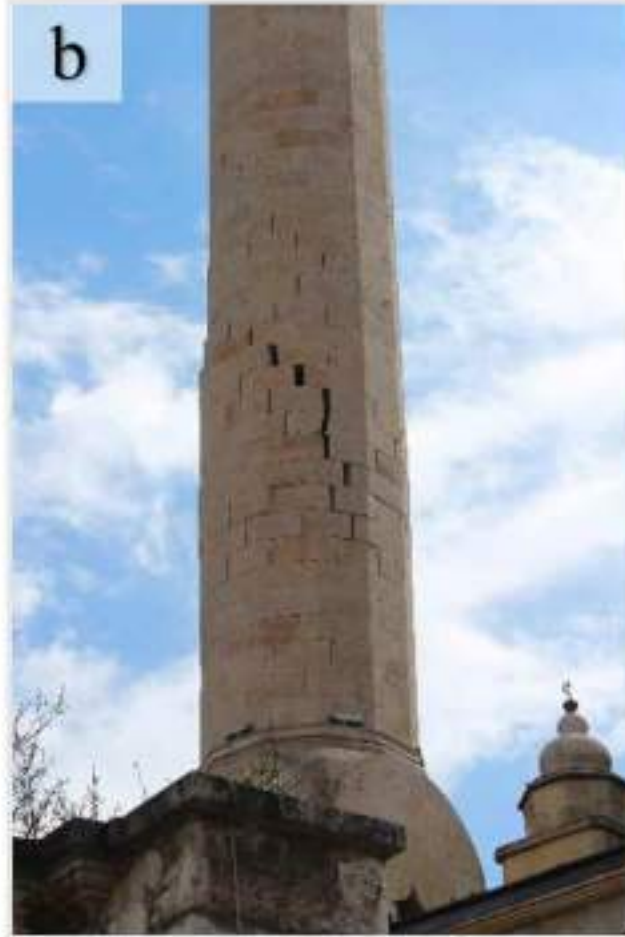
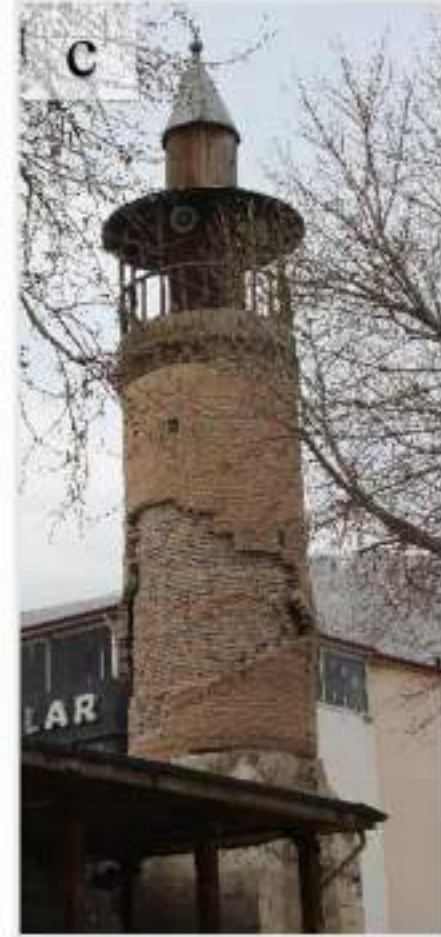
a) Halfetih Minaresi b) Kahramanmaraş Acemli Camii c) Elbistan Çarşı Atik Cami

Taş ve tuğla birimlerde ayrılmalar ve kesme çatlakları hasarı (3a).

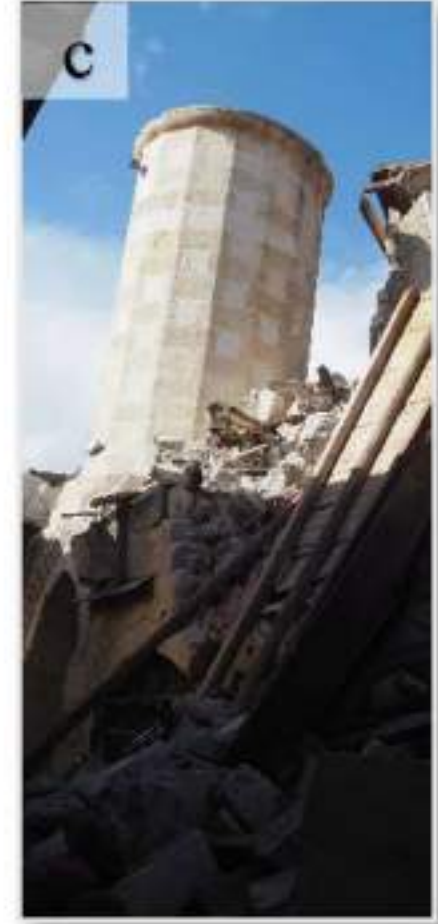
c) Hatay Mahremiye Cami

Petek bölgesinin göçmesi hasarı (3b).

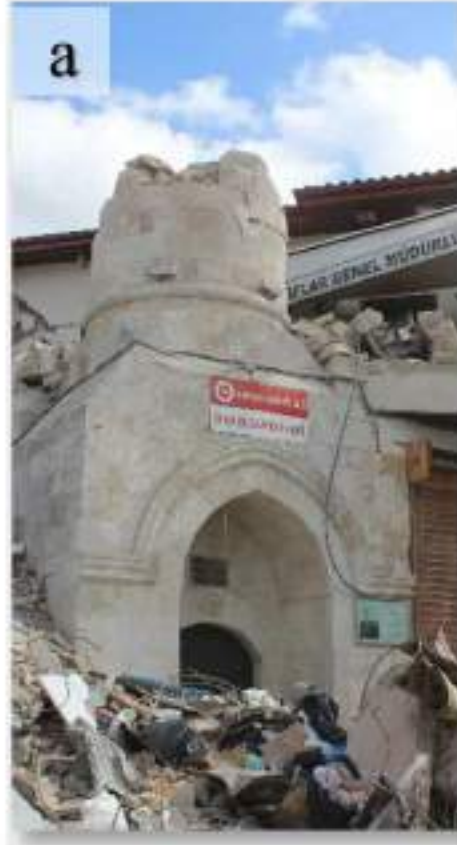
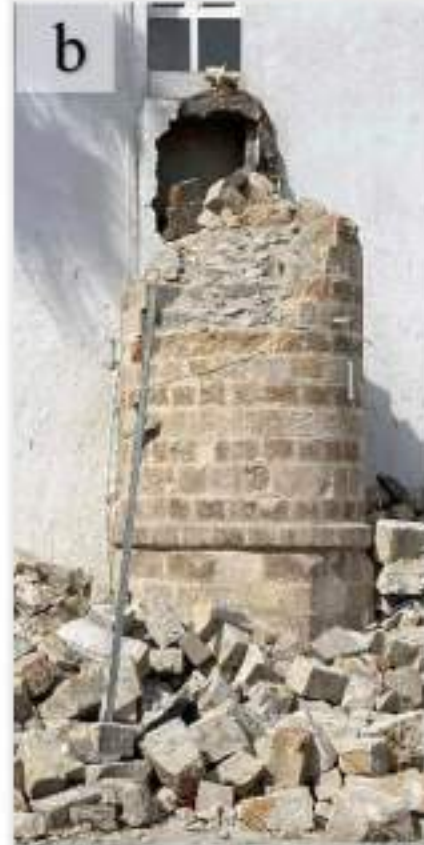
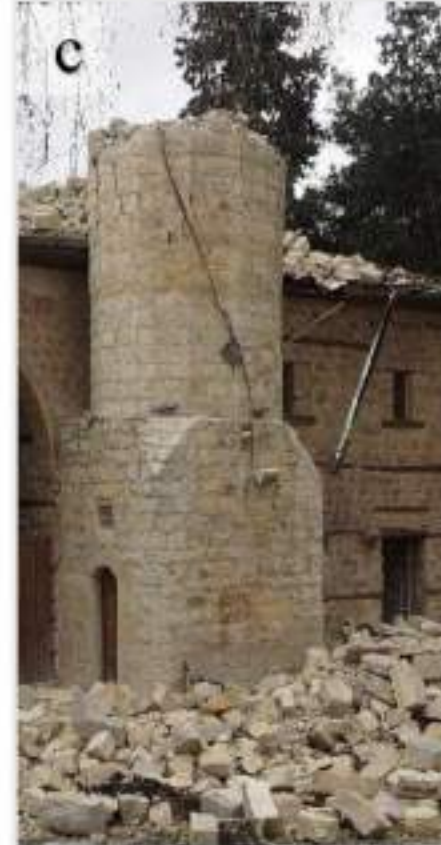
a) Antakya Şeyh Muhammed Cami

b) İskenderun Kaptan Mehmet Paşa Cami

c) Maraş Bekutiye Cami

Gövde bölgesinin göçmesi hasarı (4a).

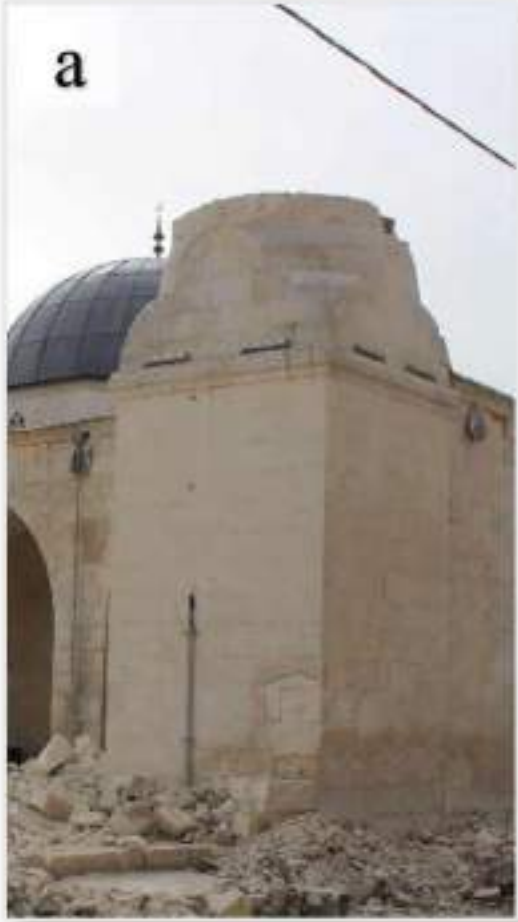
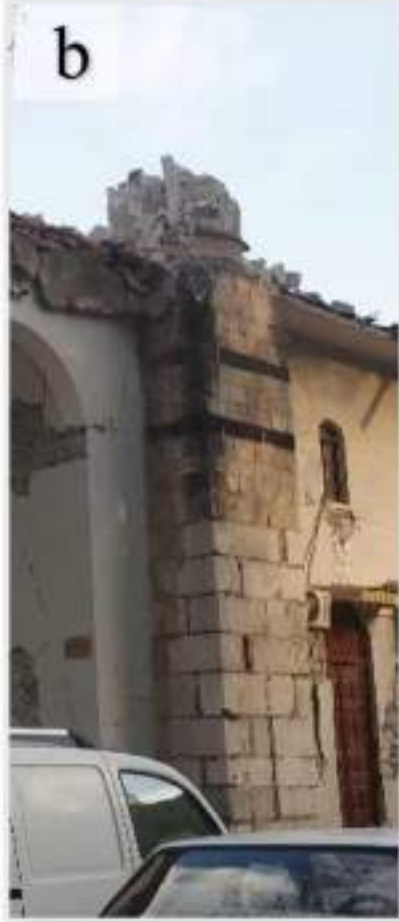
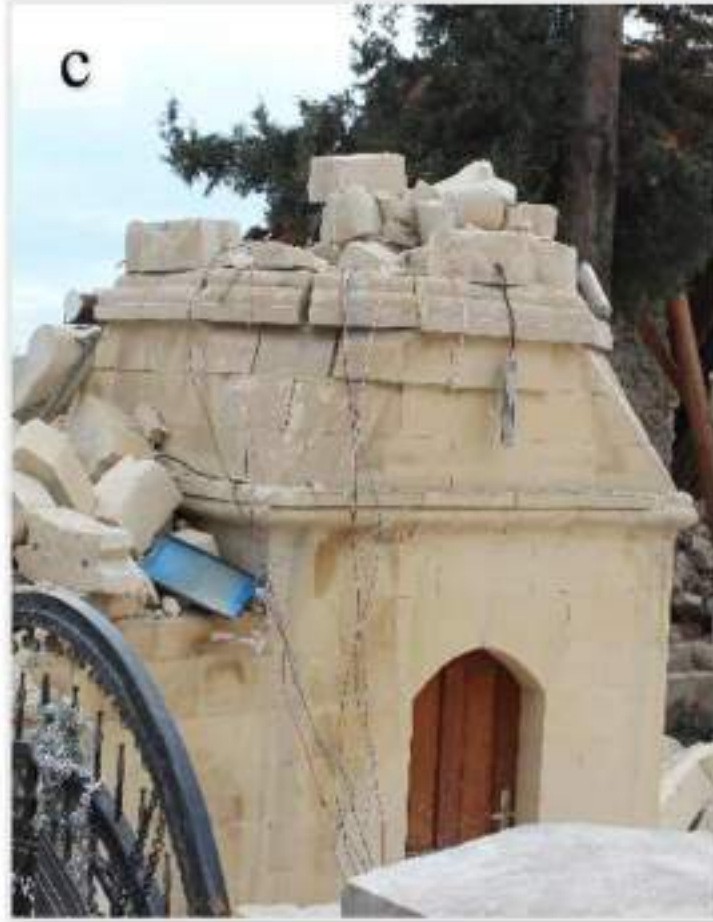
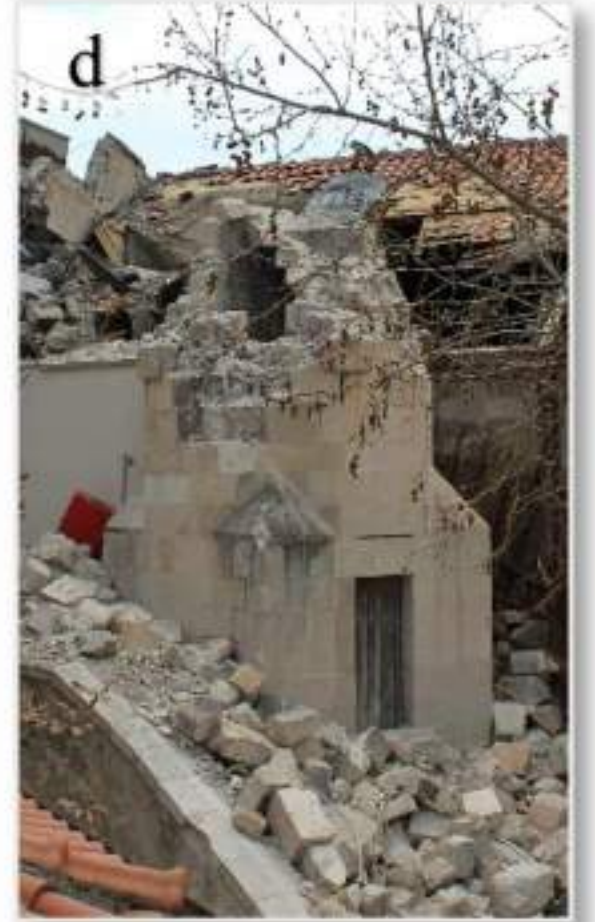
a) Adiyaman Musalla Cami b) Osmaniye Envarül Hamit Cami c) Maraş Nuh Cami

d) Maraş Hatuniye Cami

Pabuç bölgesinin göçmesi hasarı (4b).

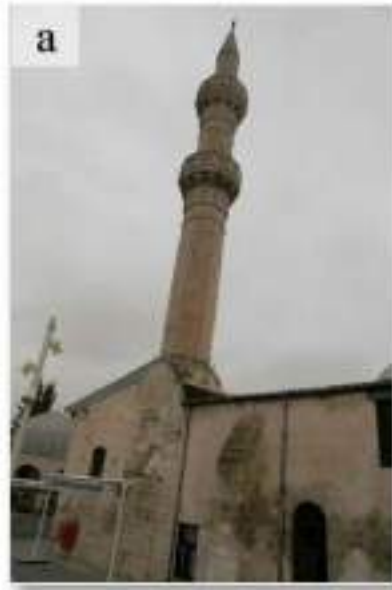
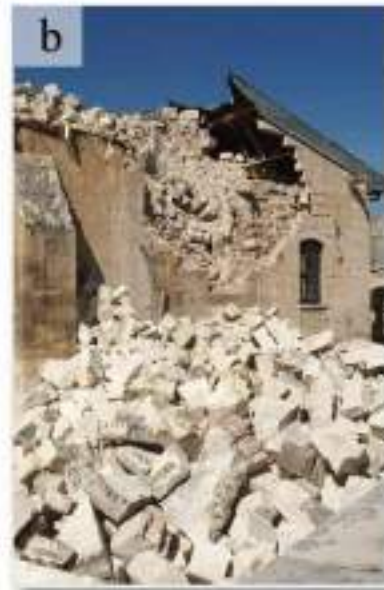
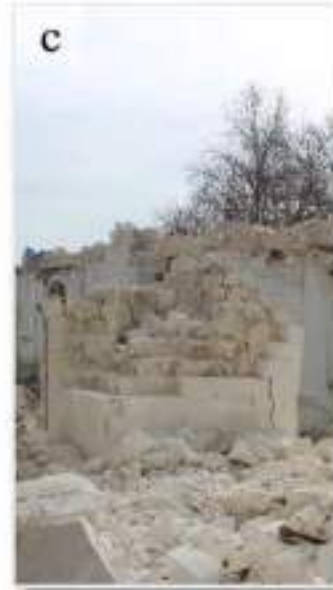
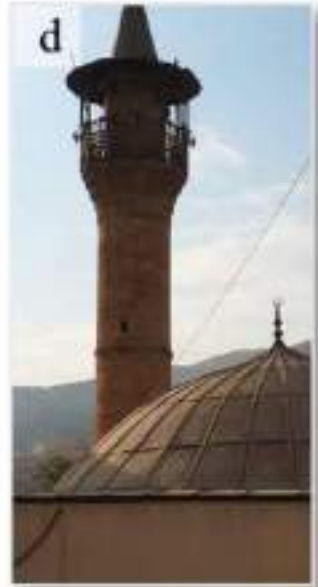
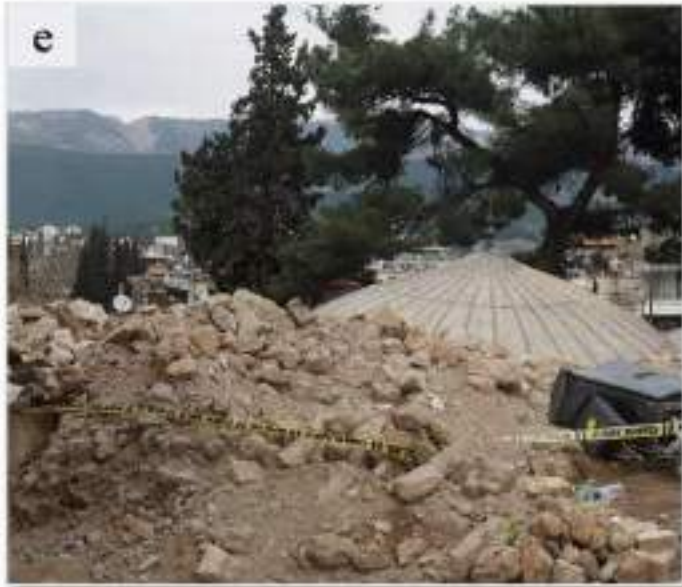
a) Gaziantep Şirvani Cami Deprem Öncesi b) Gaziantep Şirvani Deprem Sonrası c) Adryaman Çarşı Cami

d) Kahramanmaraş Şeyh Cami Deprem Öncesi d) Kahramanmaraş Şeyh Cami Deprem Sonrası

Toptan göçme (5e).

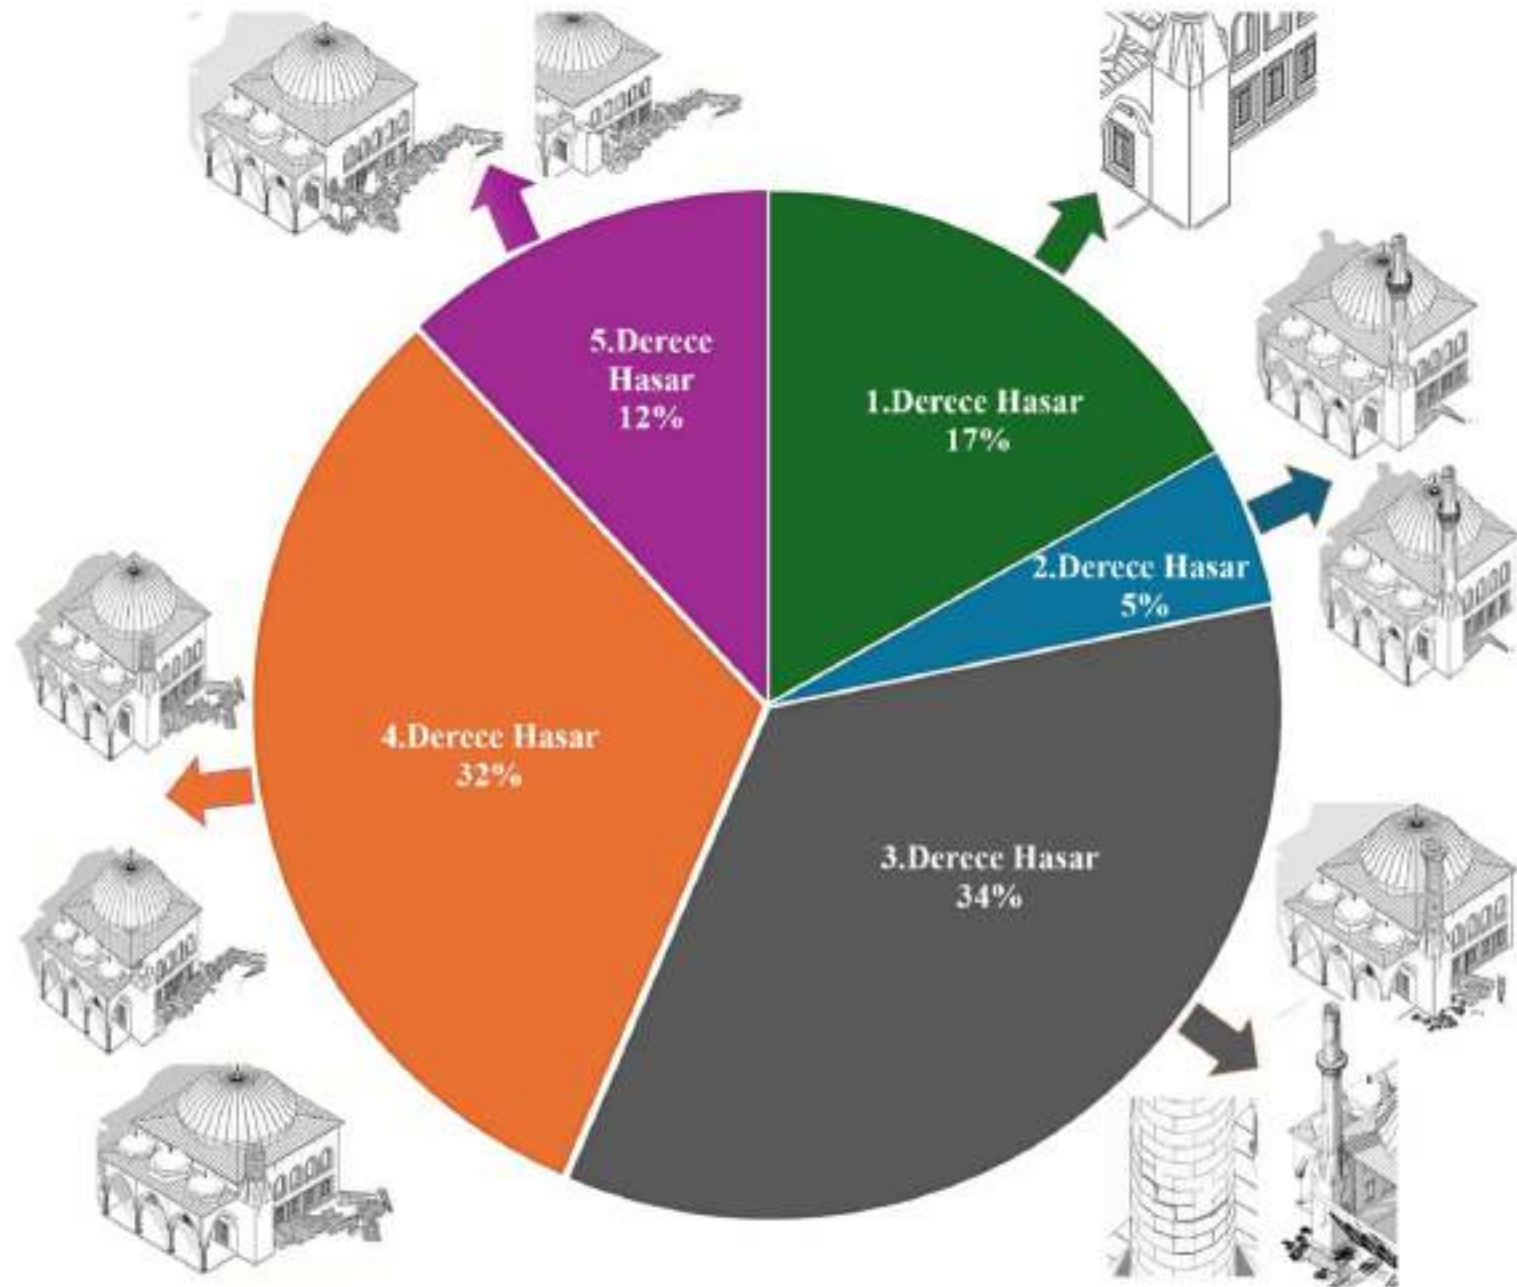
6 Şubat 2023 Depremlerinden etkilenen 101 tarihi yığma minarede hasar dağılımı.

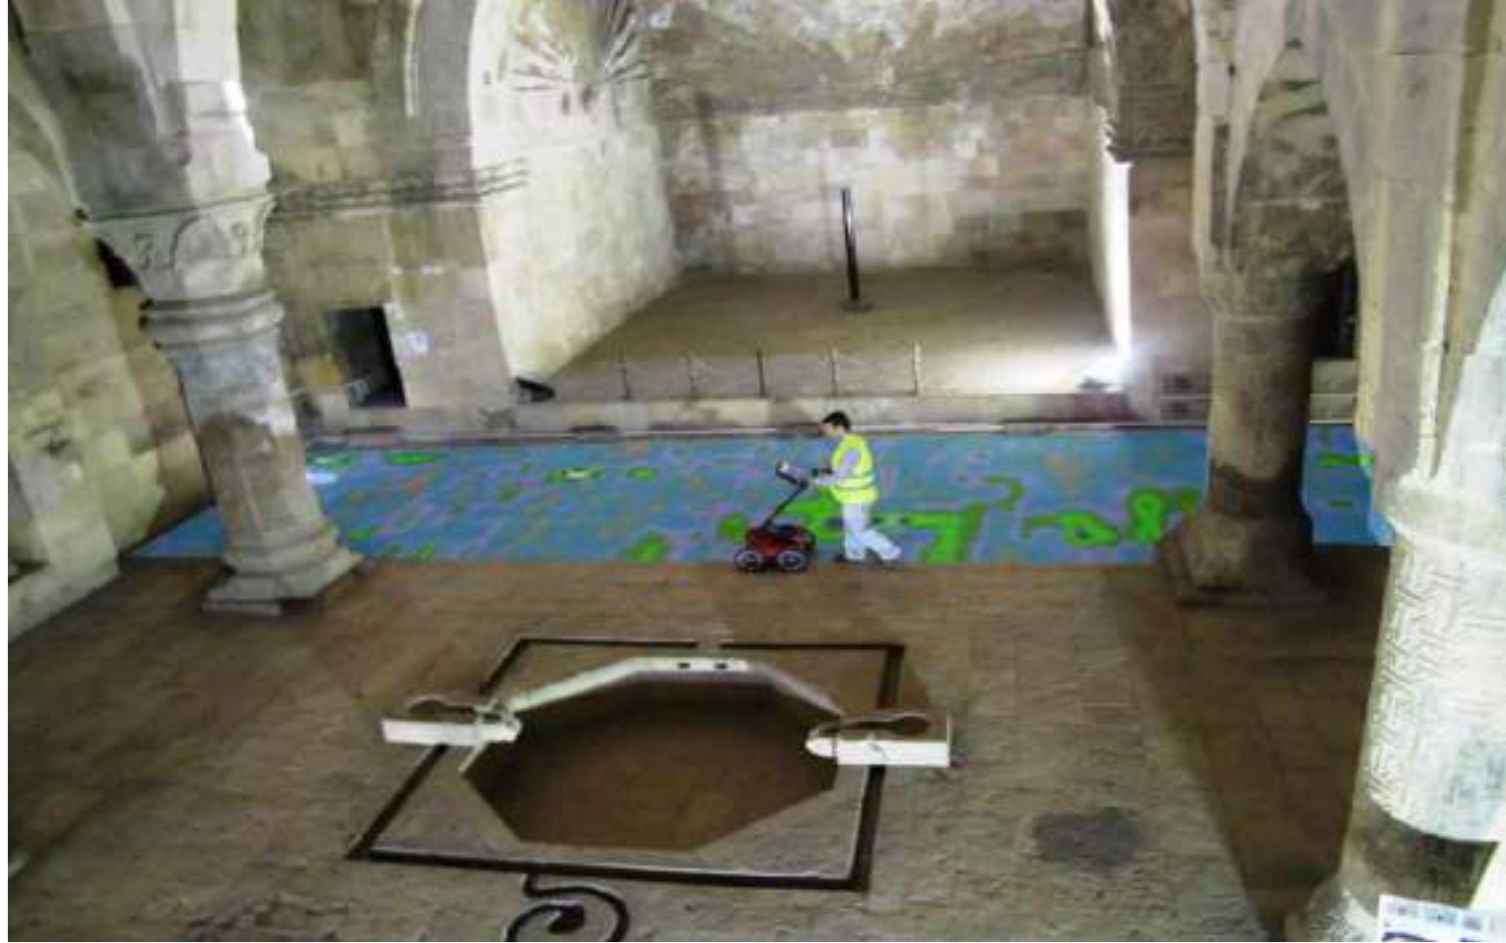
Şekil 1: Cami (Çarşı) Kapısı Tarama Alanı 1.Profil 2 Boyutlu Sonuç Görüntülemesi

Bu profilde 3 sıra taş blok gözlenmiştir. 2.sıra ile 3.sıra arasında önemli bir açıklık olmuştur. Diğer taraftan bu açıklık bombeli bir haldedir; bu kabul ile tarama alanının yaklaşık orta kısmındaki taşlarda %10 – 20 daha fazla açılma olduğu düşünülmektedir.

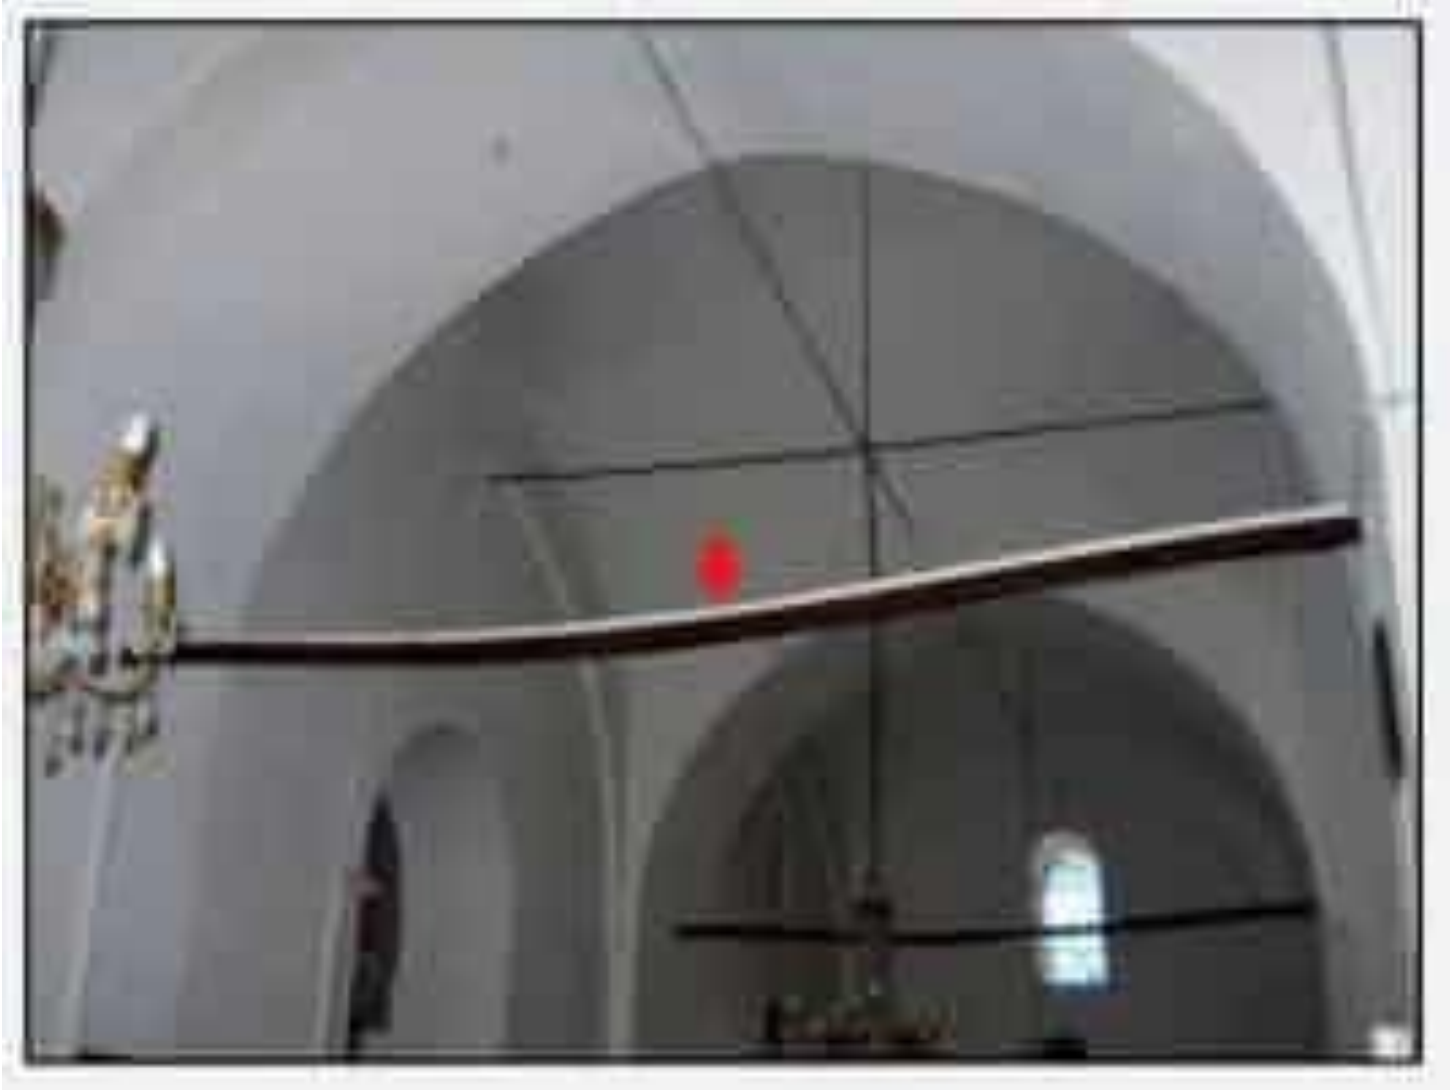
Gergi elemanlarında burkulma

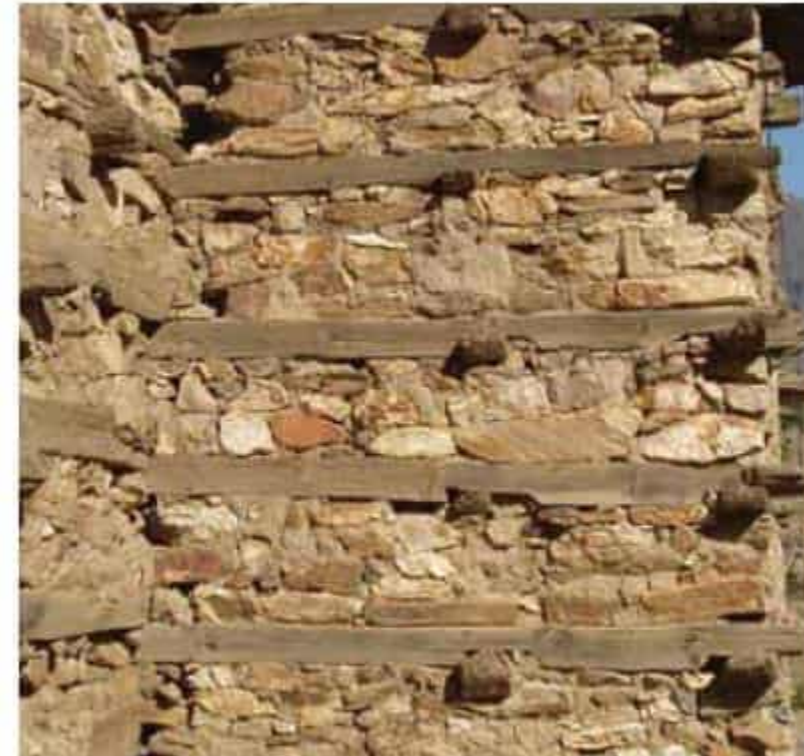
Construction system consisting of stone masonry with horizontal wooden bands. These bands (charred wood pieces) act as seismic bands which prevent the wall from falling during an earthquake. The use of these wooden elements is critical for safety.

Traditional Bhatar construction
Besham Fort (c. 1750) NWFP - Pakistan

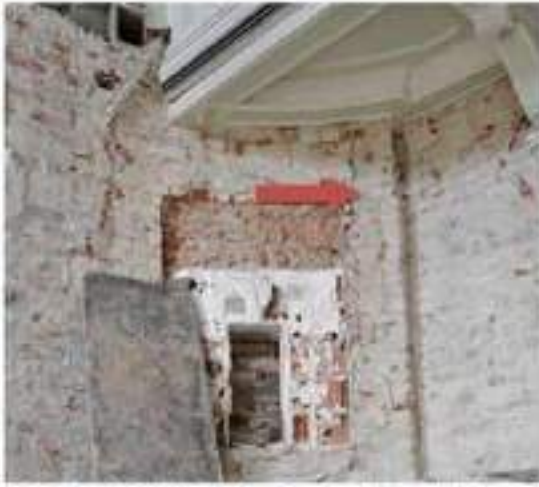
Resim 75. 1.Kat 02 Nolu Oda Yan Cephe (Alman İlkokuluna Bitişik) Sahne Duvarındaki Mevcut Çatlak

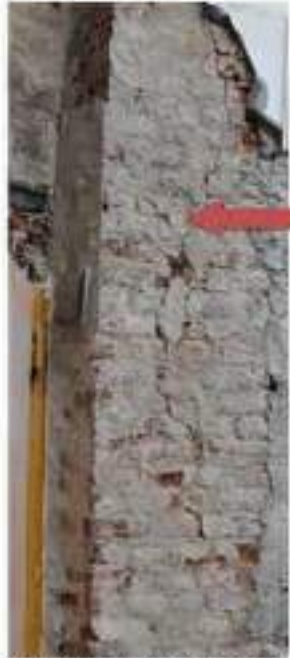
Resim 73. 2.Kat 07 Nolu Ana Merdiven Yan Cephe (Alman İlkokuluna Bitişik) Duvarındaki Mevcut Çatlak

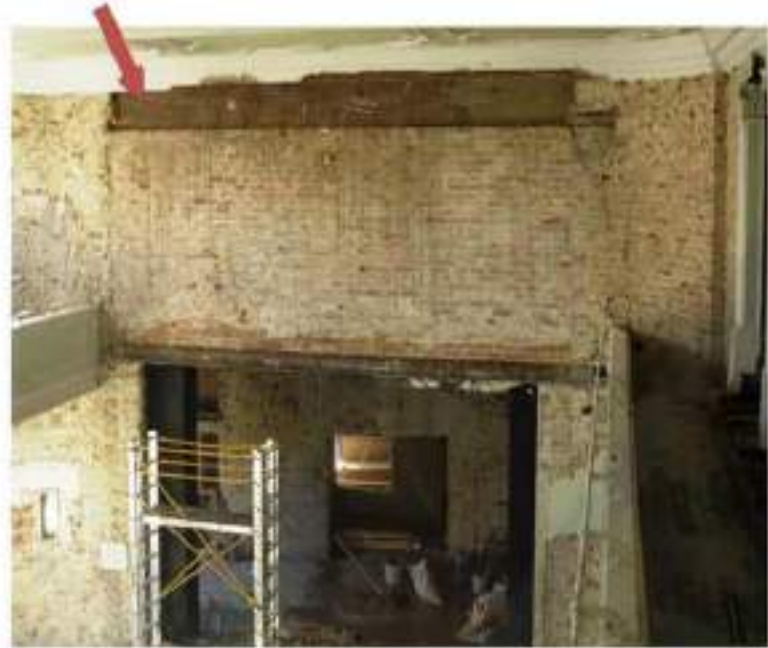
Resim 79. 2.Kat Sahne Düzarında Yer Alan Mevcut İPN 550 Hatı

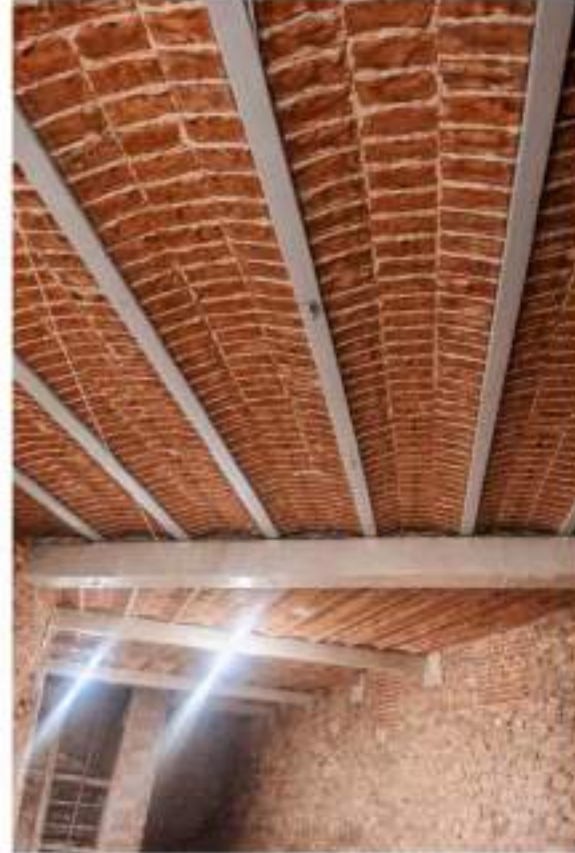
Mevcut çelik profillere korozyona karşı koruma boyası uygulaması
