SUYA DOYGUN İNCE DANELİ ZEMİNLERDE OLUŞAN MUKAVEMET KAYIPLARINA BAĞLI OLARAK GELİŞEN ZEMİN YAPI ETKİLEŞİMLERİ

Prof.Dr.AYFER ERKEN

Doğuş Üniversitesi

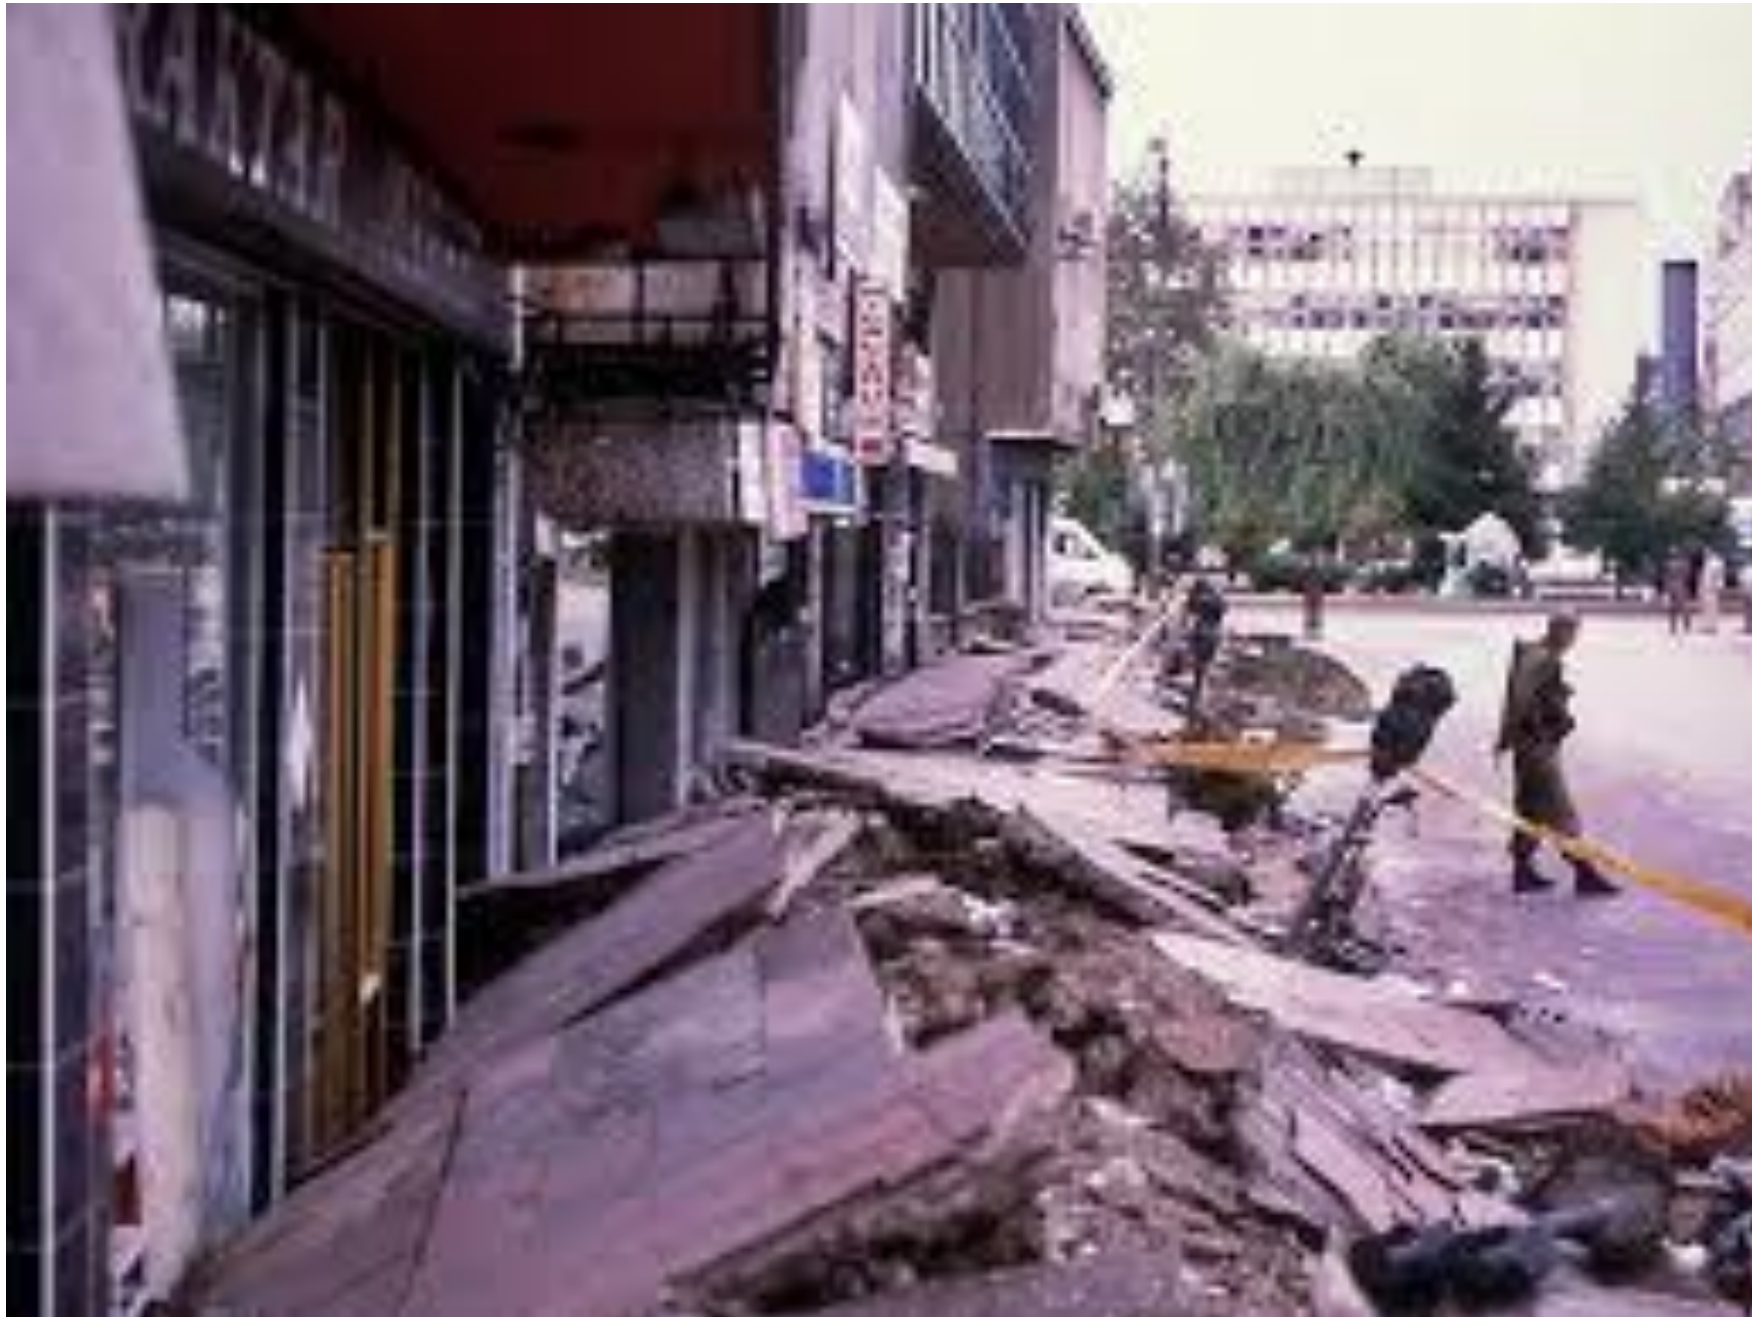
- Sivilleşme sonucu ozeminde meydana gelen oturmalar
- Yanal yayılmalar
- Taşıma gücü kayıpları
- Zemin Büyütmeleri

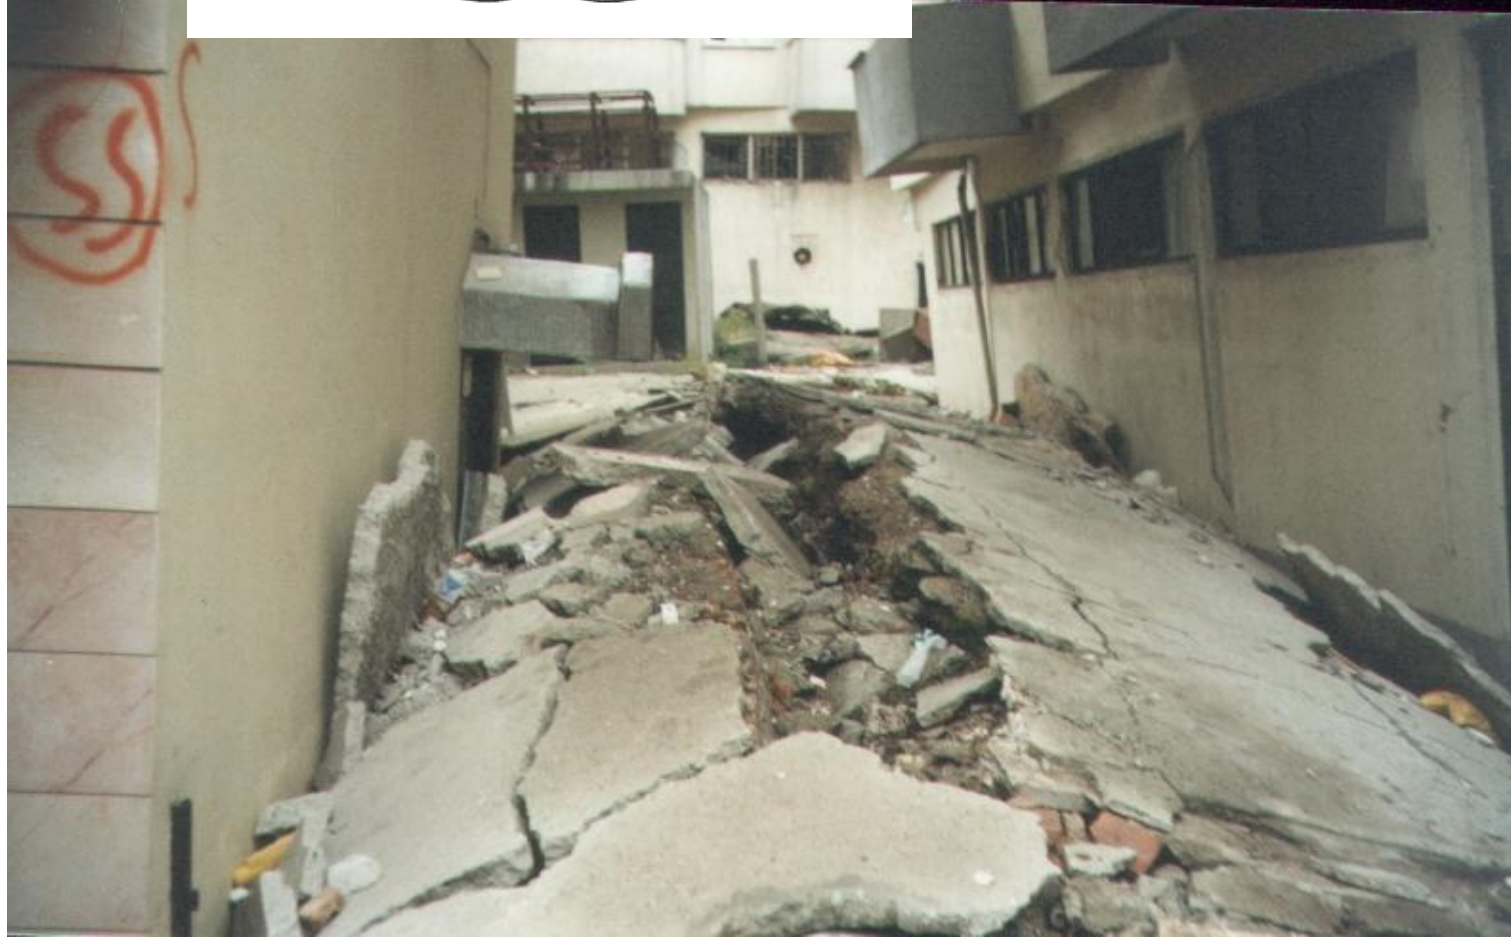
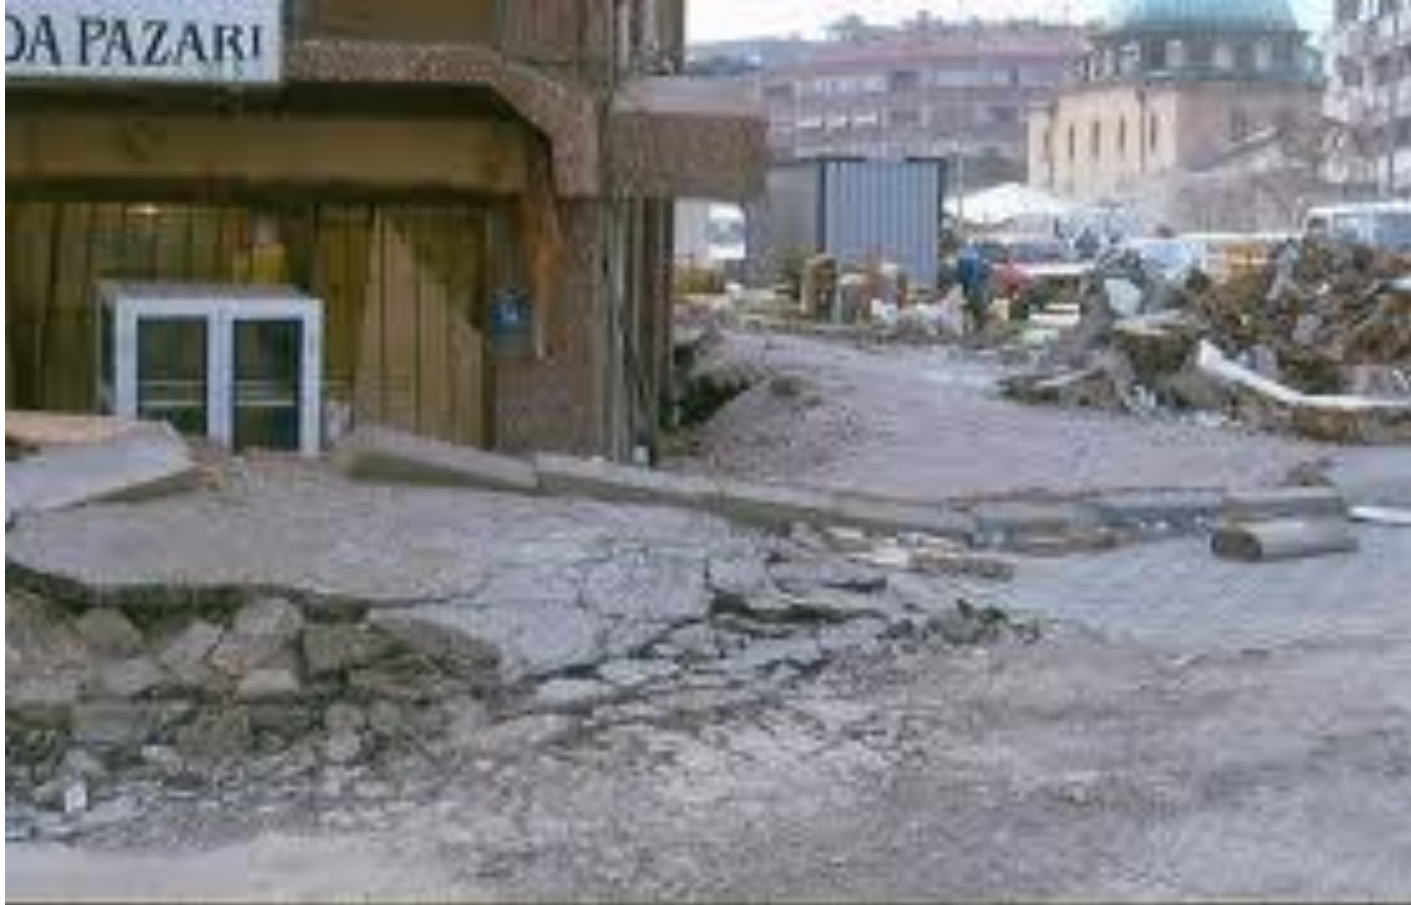
1999 Kocaeli Depremi Adapazarı Taşıma Gücü Kaybı

1999 Kocaeli Depremi Adapazarı Taşıma Gücü Kavbı

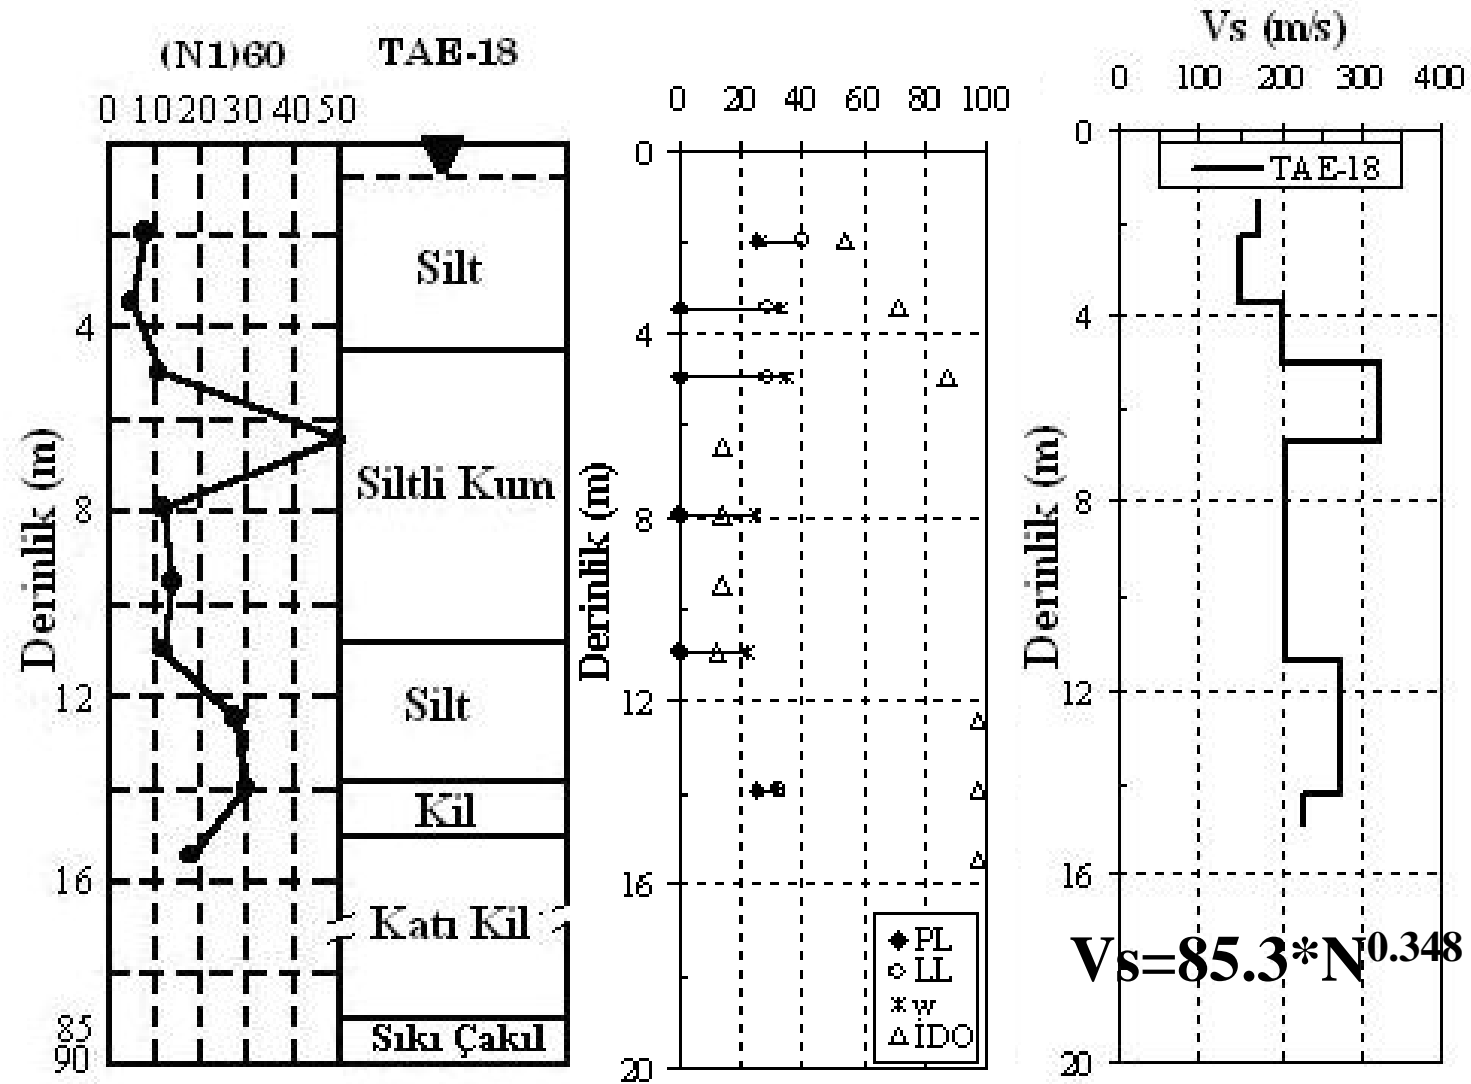
Shear Wave Velocity Distribution at SK4-Tigcil

TAE-18 sondajındaki zemin kesiti ve kayma dalgası hızı

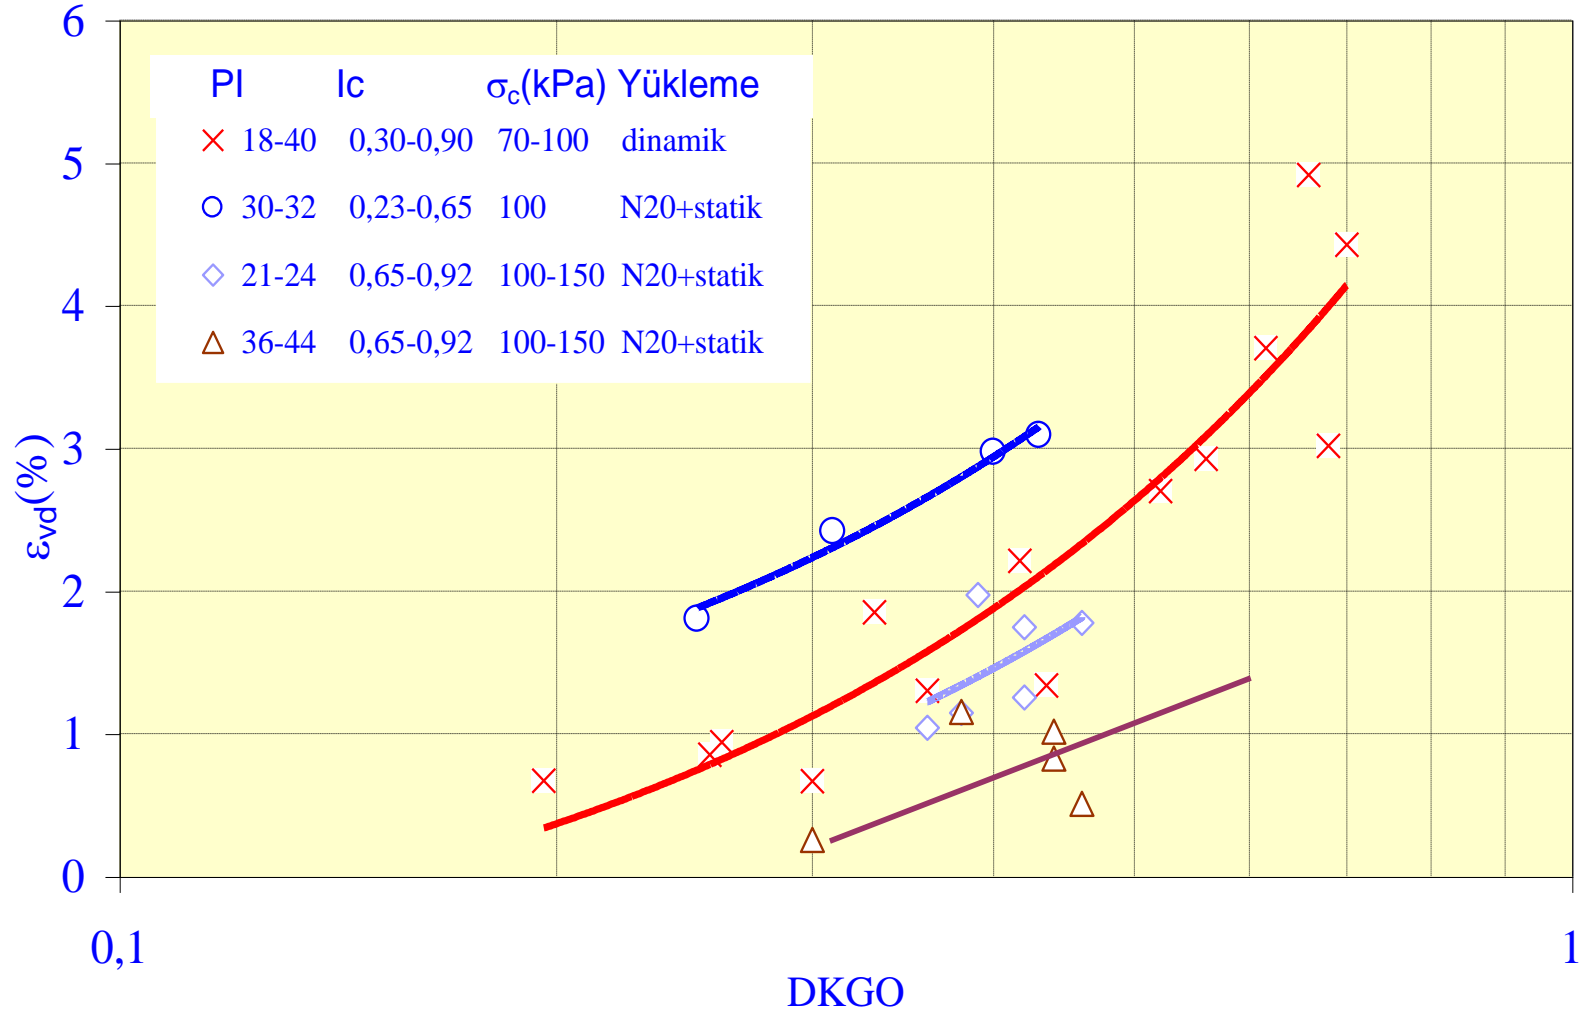
Dinamik Yükleme- Dinamik Sonrası Statik Yükleme ile Meydana Gelen Hacım Değişimleri (Oturmalar)

Örselenmemiş Dinar Zeminleri

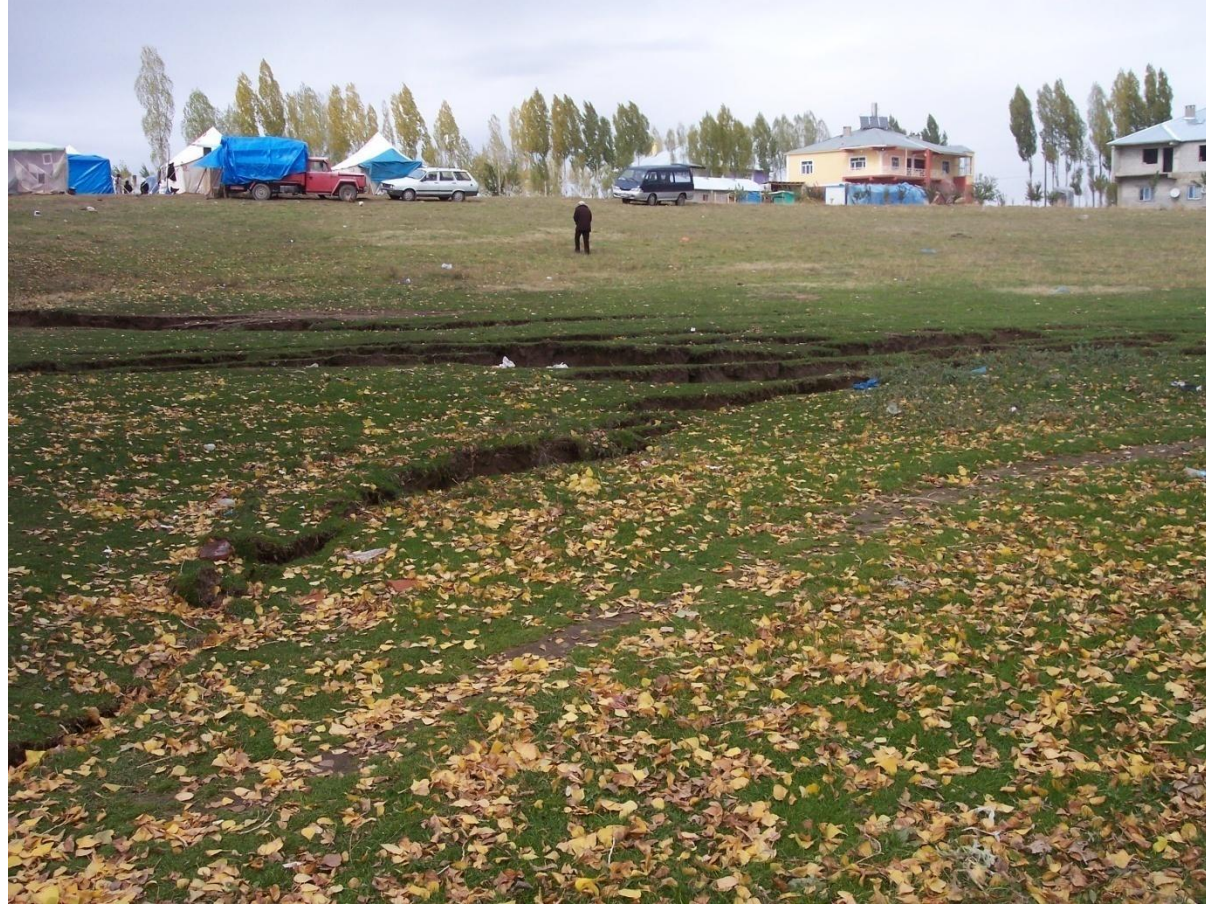
Van 2011 Depremi Erciř-Çelebibađı - Sıvılaşma ve yanıl yayılma

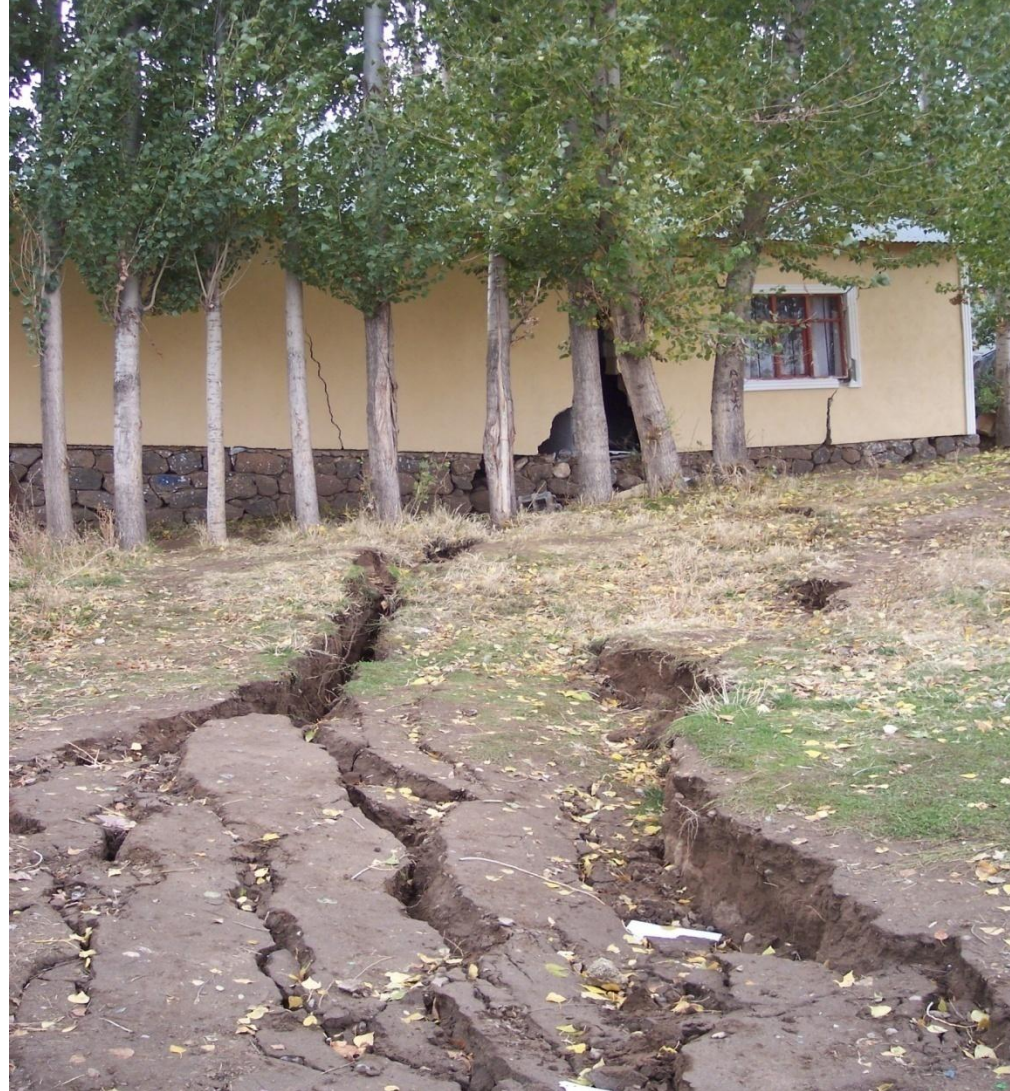
Van 2011 Depremi Erciř-Çelebibađı - Sıvılaşma ve yanar yayılma

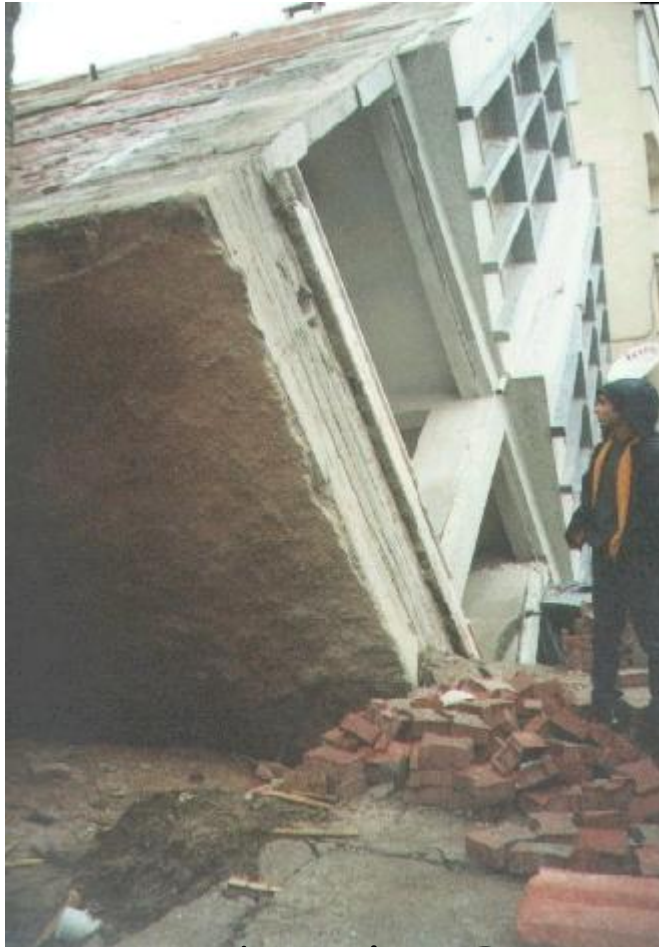
Tigcilar da devrilen binanın Zemin keşfi

Loose Sandy Silts FC = 55%

Silty Sands FC = 40%

$(N_1)_{60} \approx 10$ LL = 27-36% w = 22-33%

The surficial silty soil layer is non plastic

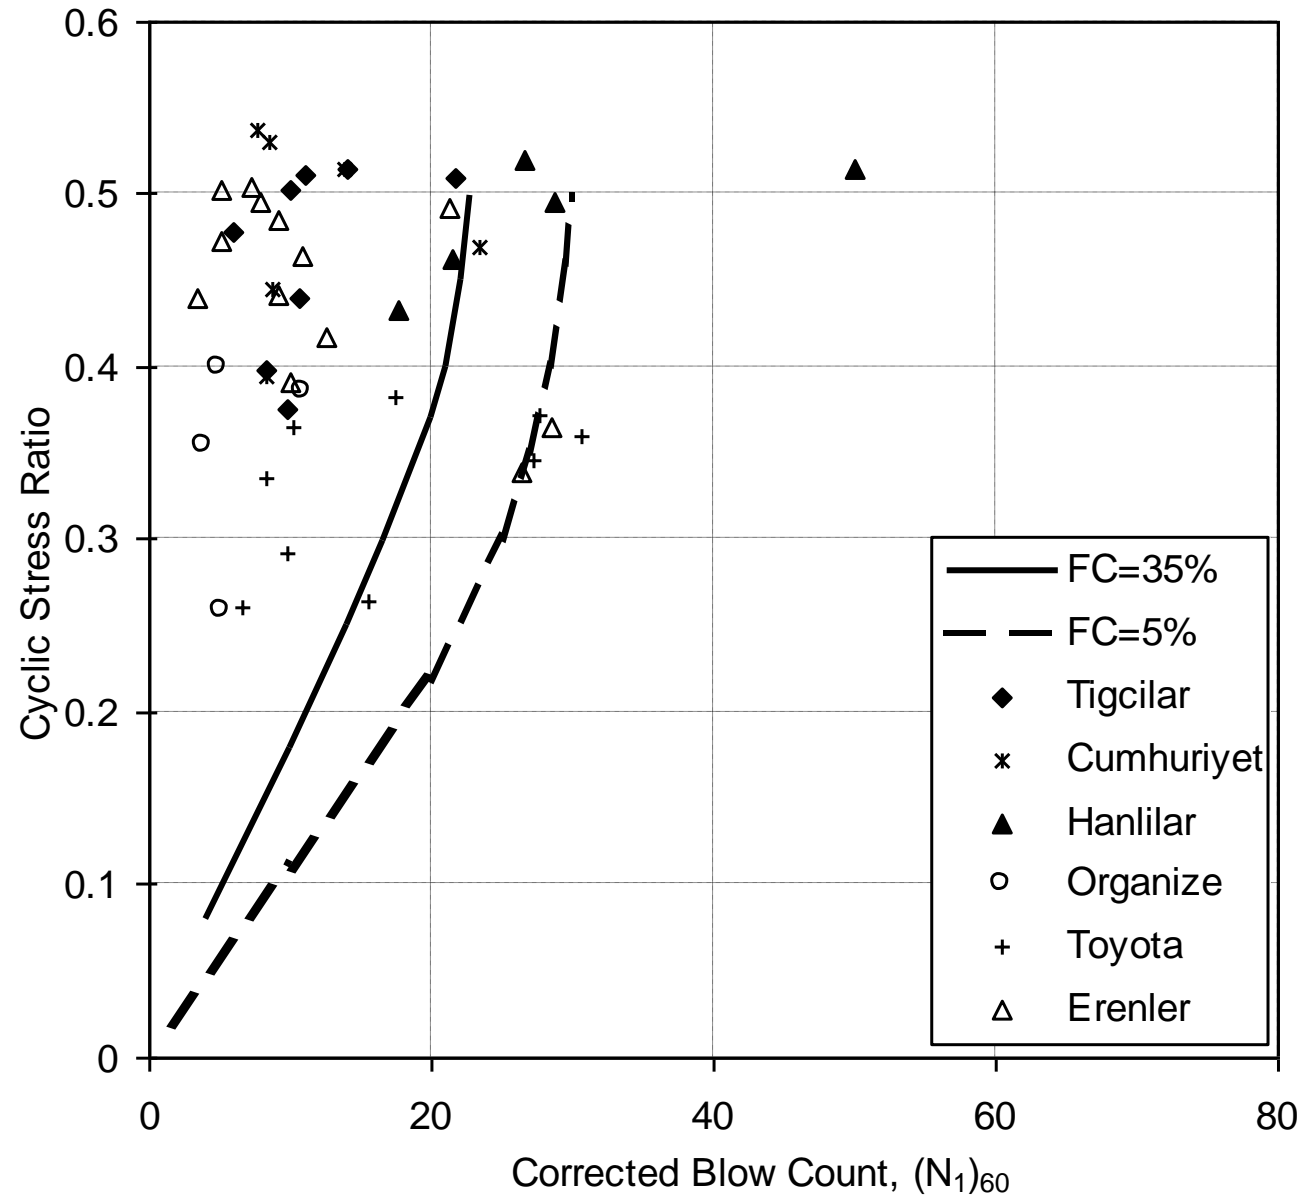
Relationship Between $(N_1)_{60}$ Versus CSSR

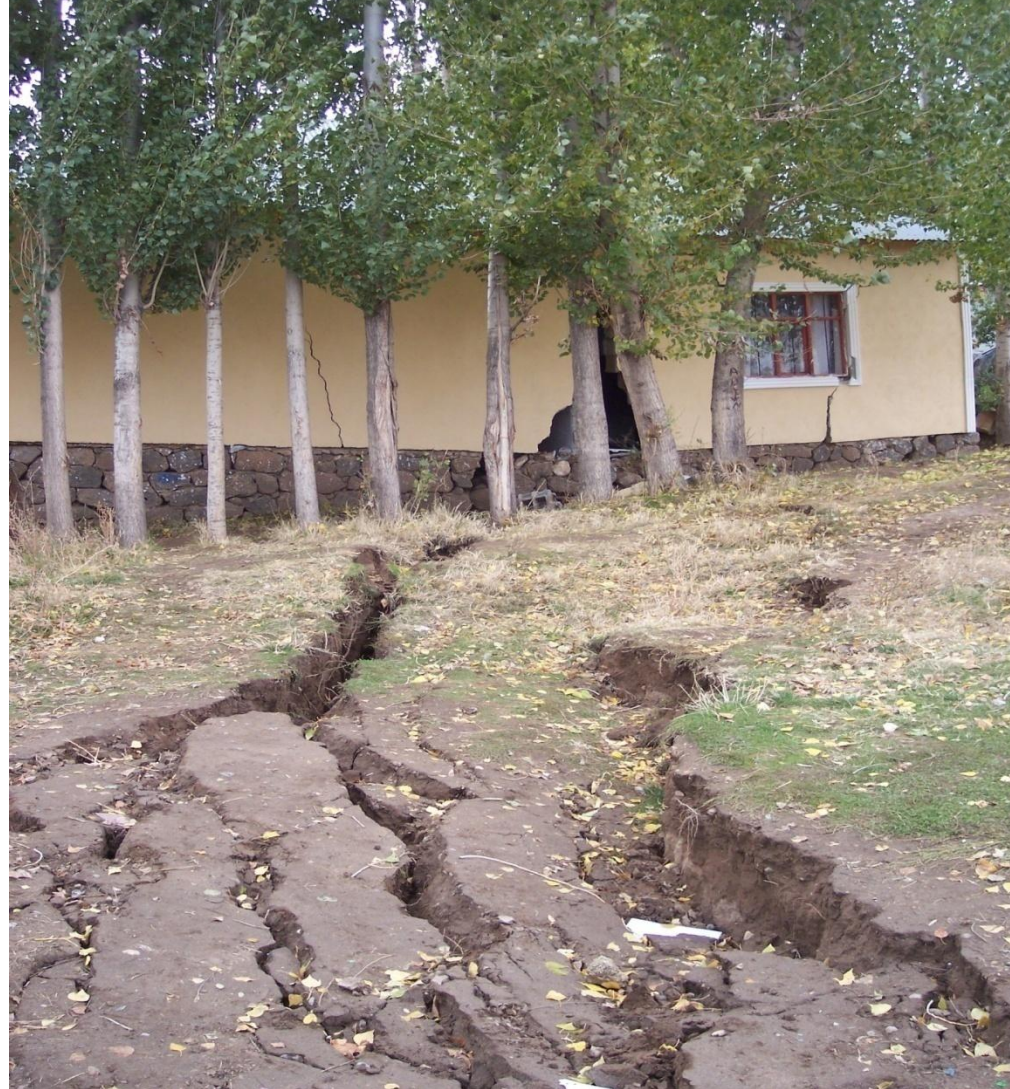
Van 2011 Depremi Erciş-Çelebibağı - Sıvılaşma ve yanar yayılma
