# BİNALARDA DEPREM SONRASI YAPILAN HASAR TESPİTLERİ ÜZERİNE

Prof.Dr. Kadir GÜLER

İstanbul Teknik Üniversitesi, İnşaat Mühendisliği Bölümü,  
34469 Maslak, İstanbul kguler@itu.edu.tr

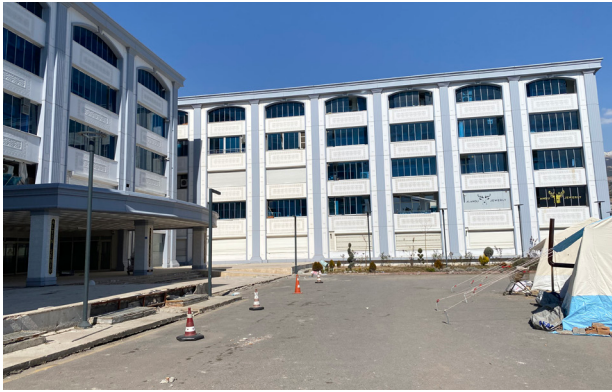
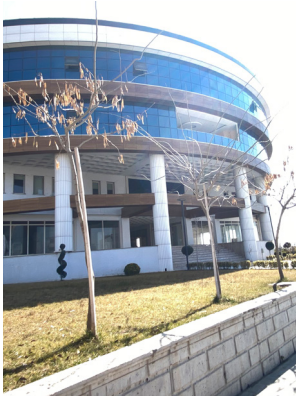
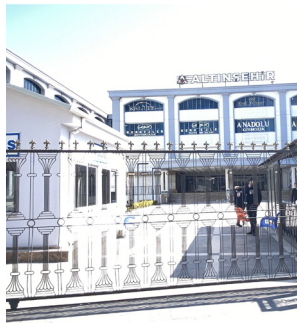
Foto 1: Kahramanmaraş Kuyumcukent Alışveriş Merkezi'nin genel görünümü (Altınşehir)

AFAD 2025 yaklaşımı ile burada 6 Şubat 2023 Kahramanmaraş Merkezli Depremler'den etkilenen iki bina örnek olarak ele alınmıştır. **Foto 1** ve **Foto 2** ile verilen ilk bina, Kahramanmaraş/Dulkadiroğlu İlçesi'nde bulunan Altınşehir (Kahramanmaraş Kuyumcukent Sitesi), aralarında derz bulunan 11 bitişik blok, yaklaşık 200 000m2 kapalı alana

sahip olup, betonarme taşıyıcı sistem projesi 2016 yılında 2007 Deprem Yönetmeliği'ne [17] göre hazırlanmıştır. Beton ve donatı sınıfları sırasıyla C35 ve S420'dir. Betonarme çerçeve (bodrum katında perde-çerçeve sistem) taşıyıcı sistemine ve iki doğrultuda dişli döşeme (kaset) döşemelere ve bir bodrum kat, zemin kat ve 3 veya 4 normal kat ile toplamda beş veya altı kata sahiptir (**Foto 1, 2**). Tahripkar 2023 depremleri sırasında, zemin kat ve normal katlarında meydana gelen büyük yanallı yer değiştirmeler nedeniyle, yaygın yığma bölme duvarı hasarları, zemin kat ve normal katları birbirine bağlayan dış merdiven sisteminde de ciddi yapısal hasarlar meydana gelmiş, blok taşıyıcı sistemlerinde kayda değer yapısal hasar oluşmamıştır. Bloklardan bir tanesinde bodrum katındaki bir perdede 3mm~5mm'lik diyagonal bir çatlak oluşmuş (**Foto 2**), bu perde duvarın bir ucunda kısmi ezilme meydana gelmiştir. Adı geçen bodrum kat perdesinde muhtemel D Tipi hasarlı kabul edilerek, ve bölme duvarlar ile merdivenlerdeki yaygın yapısal hasar nedeniyle, ÇŞB hasar tespit ekipleri, bu 11 bloktan oluşan Altınkent'i ağır hasarlı olarak değerlendirmiştir. İTÜ'den altı öğretim üyesinden oluşan bir ekibin İTÜ Rektörlüğü tarafından konuya ilişkin olarak Kahramanmaraş'ta görevlendirilmesinin ardından, yerinde yapılan inceleme sonucunda tarafımdan hazırlanan teknik rapor, ekip öğretim üyeleri ile

birlikte imzalanmıştır. Bu rapora dayanarak, ÇŞB yetkilileri Altınşehir bloklarının hasar durumunu, ağır hasar düzeyinden orta hasar düzeyine çekmiştir. İnşası 2022 yılında tamamlanan bloklar, eğer ağır hasarlı olarak değerlendirilip yıkılıysaydı, çok önemli bir milli servet kaybına neden olunacaktı.

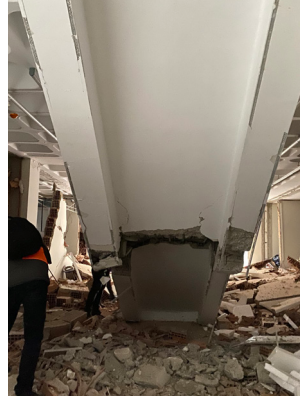
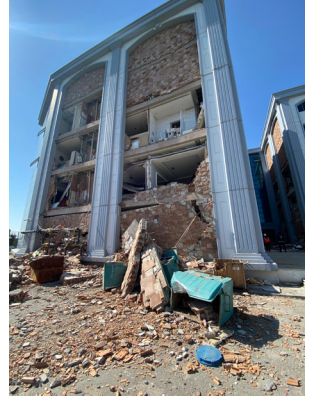
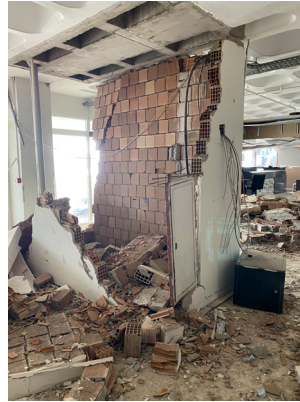
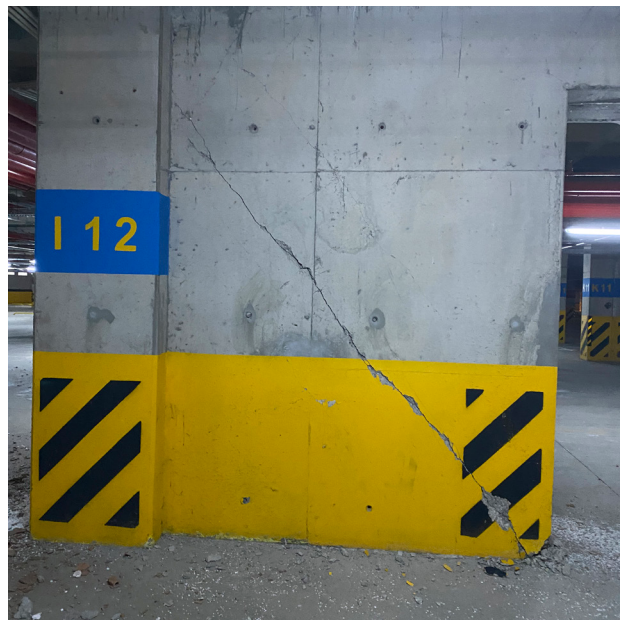
Foto 2: Kuyumcukent'te zemin katta dış merdiven sistemi hasarı ve yaygın yığma bölme duvarı hasarları ve bodrum katta bir perdede kesme hasarı

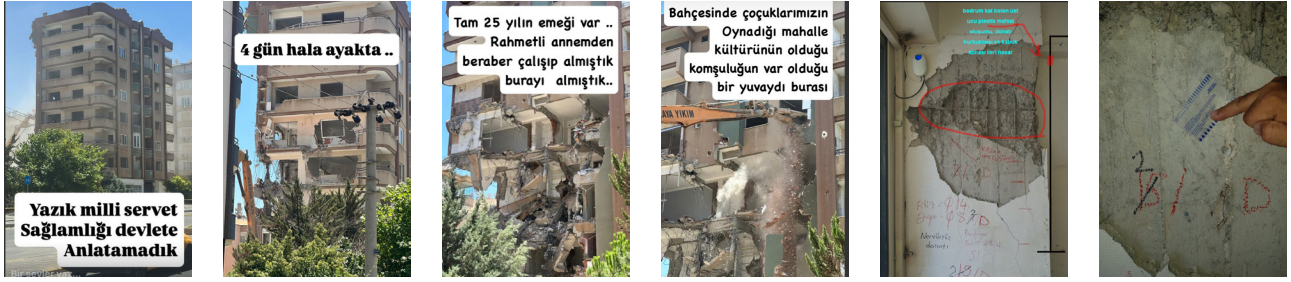
İkinci örnek bina, Gaziantep/Şehit Kamil'de bulunan 9 katlı bir betonarme yapıdır (**Foto 3**). Bodrum katındaki bir kolonda beton kaplama ve beton örtüsünün dökülmesi nedeniyle, bunun muhtemelen D Tipi hasarlı kolon varsayılmasıyla, bina ağır hasarlı olarak değerlendirilmiştir. Binanın hasar durumu orta hasar seviyesine çekilememiş; yıkımının çok zor olduğu, **Foto 3**'teki görüntülerden de görülebilir.

Foto 3: Gaziantep Şehit Kamil'de bulunan 9 katlı bir betonarme bina [Dr. Sinan Murat Cansunar'ın saha fotoğrafları, 2023].
