# **Zeminlerin Sismik Yapı Hasarı Üzerindeki Etkileri: Adapazarı'ndan Öğrenilenler**

**B. Sadık Bakır**

*Doç. Dr., Orta Doğu Teknik Üniversitesi, İnşaat Mühendisliği Bölümü,  
06531 Ankara*

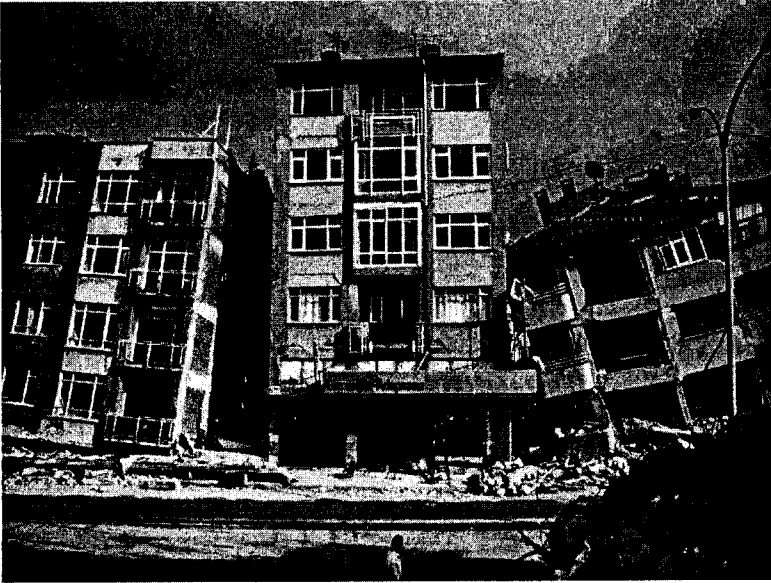
Depremden en fazla etkilenen grubu teşkil eden nispeten daha yüksek betonarme binalarda hasar, birbirinden tamamen farklı iki formda ortaya çıkmıştır. Bunlar, 1) yapısal sistem hasarları, ve 2)değişik düzey ve formlarda (oturma, eğilme ve ötelenme) tezahür eden temel deplasmanlarıdır (sırasıyla, Şekil 4 ve 5). Gözlemler, temel deplasmanlarının form ve düzeylerinin yüzey zeminlerinin mukavemet özelliklerinin yanı sıra bina yüksekliği, temel boyutları oranı (genişlik/uzunluk), komşu binaların mevcudiyeti gibi faktörlerle doğrudan ilişkili olduğunu göstermektedir. Deplasmanlar genel olarak daha yüksek ve temel boyut

Şekil 4. Yapısal sistem göçmesi formunda yapı hasarları.

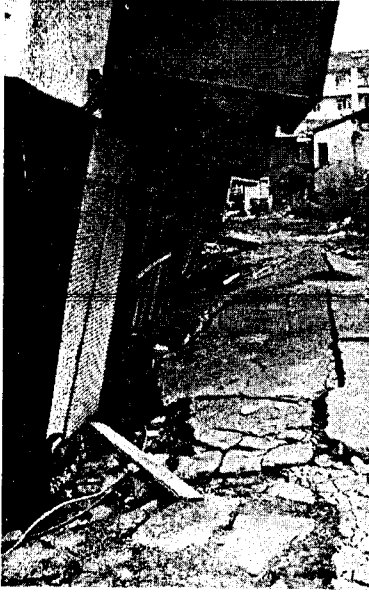
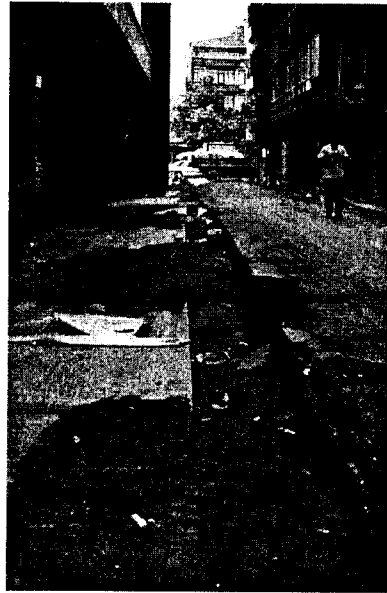
Şekil 5. Temel deplasmanı formunda bina hasarları

oranları düşük binalarda çok daha belirgin olarak ortaya çıkarken, 1-2 katlı binalarda hemen hemen hiç görülmemiştir. Bitişik nizam bloklarda ise temel deplasmanları göreceli olarak daha düşük seviyelerde ve blok boyunca düzgün oturma (5-25 cm) şeklinde meydana gelmiş, blokların sonunda yer alan bina temelleri, tipik olarak, aşırı eğilmeye maruz kalmışlardır. Kentte deprem sırasında yüzey zeminlerinde sıvılaşma meydana geldiğine dair açık kanıt teşkil edebilecek kum fışkırmaları oldukça seyrek görülmüştür. Diğer taraftan, temel deplasmanlarına maruz kalan binaların çevresinde genellikle 1-2 m genişlik içerisinde yer yer kabarmalar meydana gelmiş, bazı durumlarda ise zeminde kabarma veya kum fışkırması görülmeksizin nispeten büyük oturmalar meydana gelmiştir. Temel deplasmanları bazı binalarda kullanılabilirlik açısından kabul edilebilir sınırları aşmış olmakla birlikte, radye temeller aşırı oturma ve dönme koşullarında dahi bütünlüklerini muhafaza etmişlerdir. Aşırı eğilme formunda temel deplasmanı nedeniyle deprem sonrasında kullanılmaz halde olan birçok bina daha sonra çeşitli yöntemlerle düzeltilerek kullanılabilir duruma getirmişlerdir.
