## Yapısal Güçlendirme İle İlgili Analiz ve Yapım Teknikleri

## Yapısal Analiz

# **Antalya’da Bulunan Tarihi Bir Yapının Restorasyon Çalışması ve Deprem Performansının Artırılması**

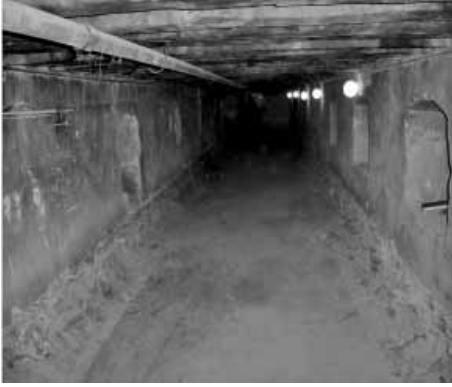
Şekil 3. Binanın Bodrum Katı

10. Yapıda hava sirkülasyonu sağlamaya yönelik 145 cm yüksekliğindeki bodrumda (subasman) yer alan 33 adet pencerenin tümünün söveleri kırılarak bir kısmı tuğla ile kapatılıp sıvandığı bir kısmının da kutu profillerle panjur yapıldığı görülmekteydi.

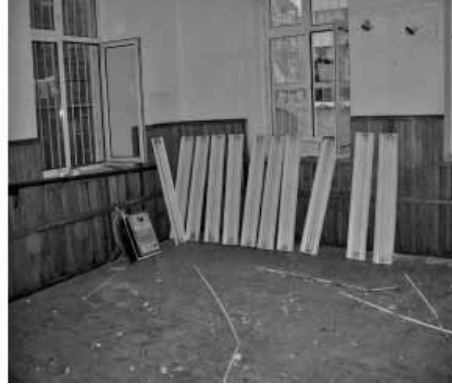
Şekil 4. Binanın Zemin Katı

11. Yapıldığı dönemdeki arsa sınırları güney cepheden yol geçirilerek küçültüldüğü, orijinal bahçe duvarlarının 8,5 metrelik bölümü dışında tümü ile yıkılarak briket ile bahçe duvarı yapıldığı, kalan duvarında takviye amaçlı parça parça beton harçla doldurulduğu belirlenmiştir. Bahçe duvarında dövme demir korkuluklar kullanılmış, ancak günümüze kadar ancak 8–9 m uzunluğunda bir parçası kalmıştır. Güney kapı yol yapımı sırasında yıkılarak geri çekildiği kapsı demirinin yok olduğu Doğu kapısı yanlarındaki kolonların yıkıldığı ancak kapının korunduğu belirlenmiştir (Şekil 3-6).

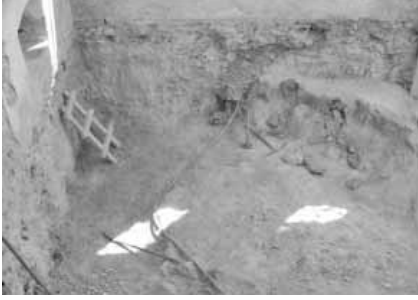
mıştır. Zemin yapısı son derece sert kaya olması nedeniyle anılan işlemler 8 ay gibi uzun bir süre almıştır (Şekil 7-10).

Şekil 7. Binanın Bodrum Katının Kazılarak Yükseltilmesi

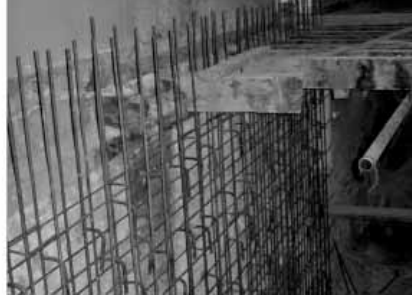
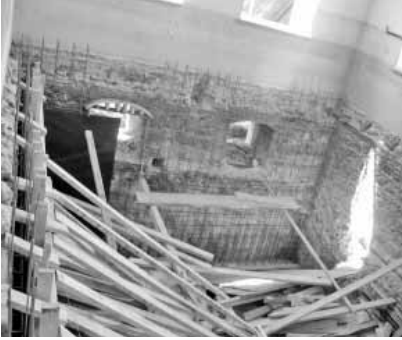
Şekil 8. Bodrum Kat Duvarlarının Güçlendirilmesi

Şekil 9. Bodrum Kat Duvarlarının Güçlendirilmesi

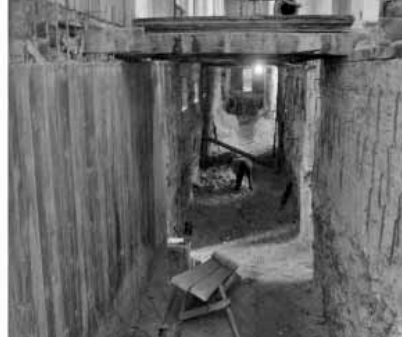
Şekil 10. Bodrum Kat İlave Betonarme Perde Duvarları

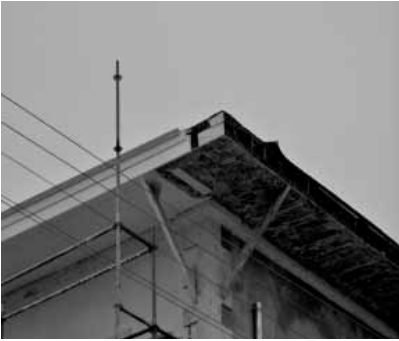
Şekil 11. Çatının Düzenlenmesi

Çatının çürüyen kiremit altı kaplamalarının sökülmesinden çivi ve ahşabın kaynaşması sonucu taşıyıcı ahşaba zarar vermemek için mevcut ahşaplar sökülmeden üzerine yeniden kiremit altı kaplaması çakılarak kiremitler döşenmiştir (Şekil 11).

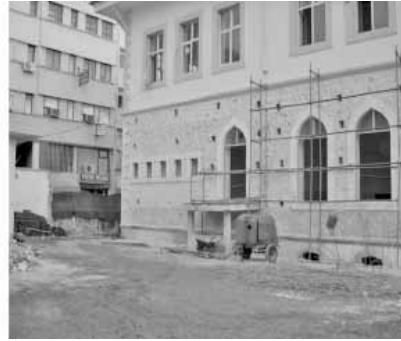
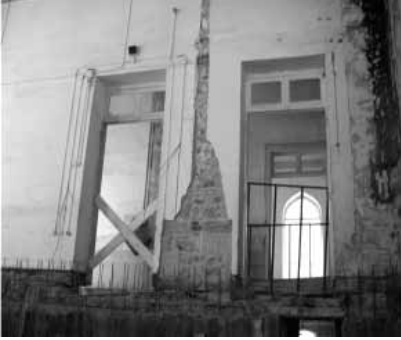
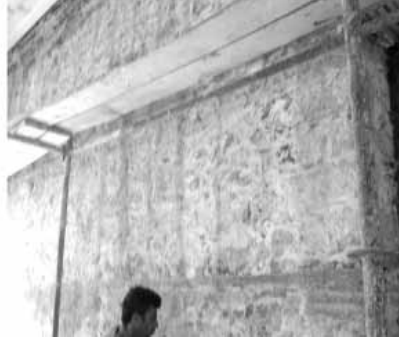
İmalatlar sırasında sonradan yapılan çimentolu sıvaların sökülüp orijinal sıva ortaya çıkarılmaya çalışılmıştır. Ancak eski onarımlarda (?) orijinal sıva çentilerek sıvandığı için tüm sıvaların yenilenmesi zorunluluğu ortaya çıkmıştır (Şekil 12-14).

Şekil 12. Cephe Sıvalarının Sökülmesi

Şekil 13. Sıvaların Sökülmesi

Şekil 14. Sıvaların Sökülmesi

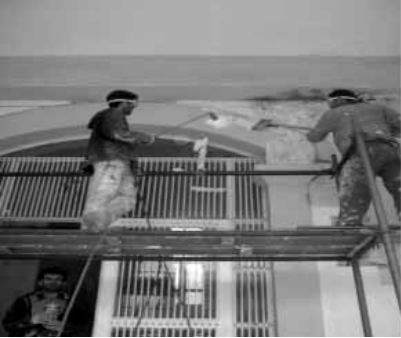
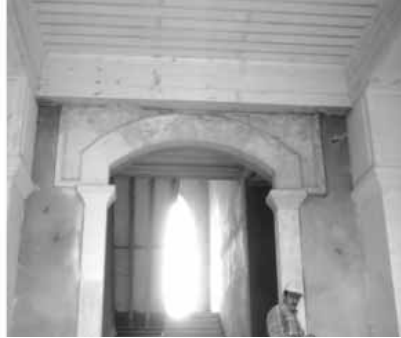
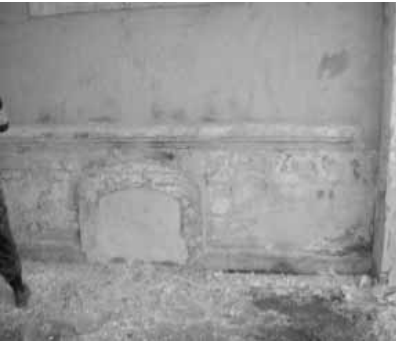
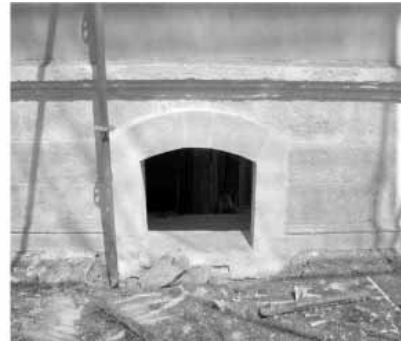
Tüm taş söveler ve profillerin sonradan sıvalardan temizlenmiş, delinen kırılan parçalar çürütme yöntemi ile onarılmış, noksan parçalar aslına göre tamamlanmıştır (Şekil 15-18).

Şekil 15. Sövelerin Temizlenmesi

Şekil 16. Sıvaların Sökülerek Sövelerin Ortaya Çıkartılması

Şekil 17. Cephe Sövelerinin ve Bodrum Kat Penceresinin Açılmadan Önceki Hali

Şekil 18. Cephe Sövelerinin ve Bodrum Kat Penceresinin Açıldıktan Sonraki Hali

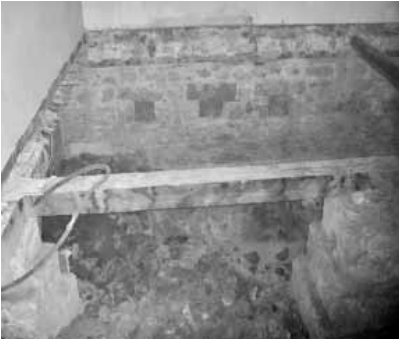
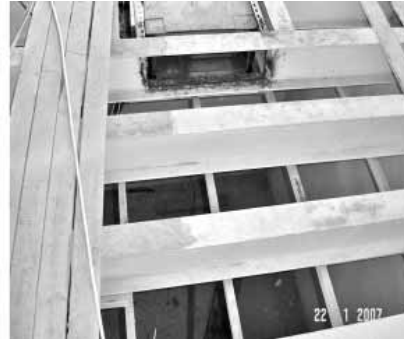
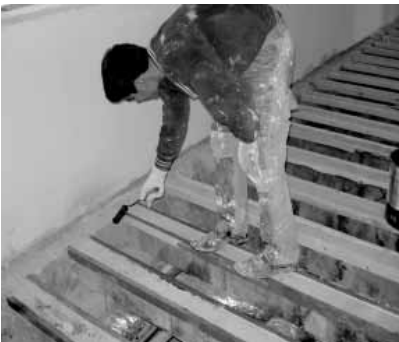
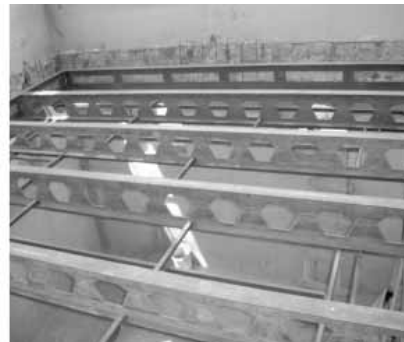
+ 4.90 (Birinci kat) kotundaki sonradan yapılan döşeme kaplaması söküldüğünde taşıyıcı sedir ahşap nervür kirişlerinin çok iyi durumda olduğundan temizlenerek ahşap koruyucu boya ile boyanmıştır. Giriş katındaki (+0.29) bulunan ve sonradan yapılan döşeme kaplamaları da sökülmüş, yangın geçiren kuzey batı oda ve koridor taşıyıcı sedir ahşap nervür kirişlerinin yangından büyük ölçüde zarar gördüğü, özensiz takviye yapıldığı, bir kısmının da çürüdüğü belirlendi. Bu kat döşemelerinde kullanılan ahşap nervür kirişlerinin aynı ölçüde çelik kirişlerle değiştirilmesi statik yönünden de uygun bulunmuştur (Şekil 19-22).

Şekil 19.Hasarlı Döşemelerin Kaldırılması

Şekil 20.Hasarlı Döşemelerin Çelik Profillerle Değiştirilmesi

Şekil 21.Ahşap Döşemelerin Temizlenmesi

Şekil 22.Hasarlı Döşemelerin Çelik Profillerle Değiştirilmesi

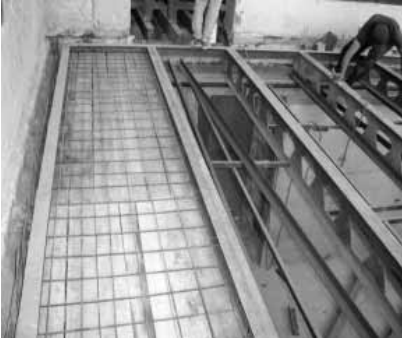
Döşemelere konulan hasır çeliklerin arasına donatı yerleştirilmiş, yerleştirilen donatıların üzerine 10-12 cm kalınlığında beton dökülmüştür (Şekil 23). Diğer yandan yapının üst katlarının deprem dayanımının artırılması amacıyla, yapının her iki doğrultusunda hesaplar sonucunda belirlenen bazı duvarlar güçlendirilmiştir (Şekil 24).

Şekil 23. Döşemeye Donatı Yerleştirme

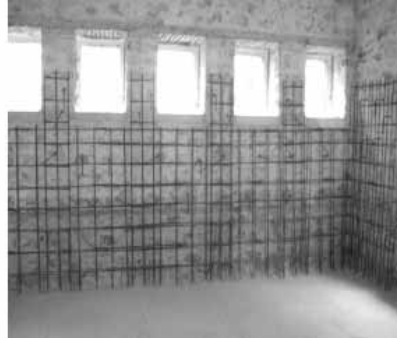
Şekil 24. Üst Kat Duvarlarının Güçlendirilmesi

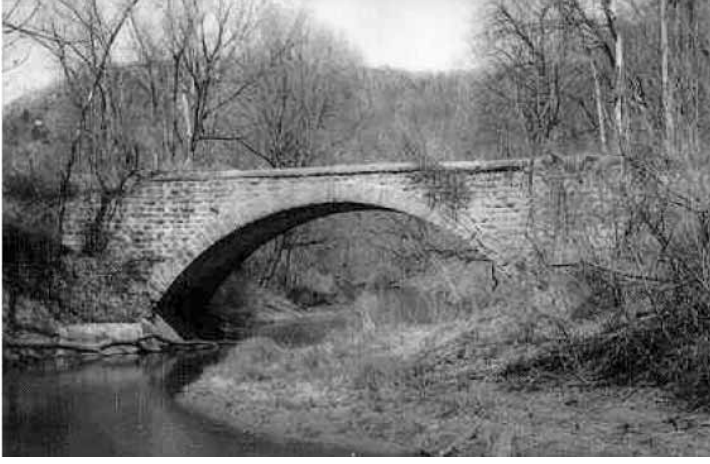
Uzun açıklıklı tarihi köprüler genellikle değişken kesitli olarak yapılmıştır. Uzun açıklıklı değişken kesitli tarihi köprülerin kesitleri uzunluk boyunca genellikle parabolik değişim gösterecek şekilde tasarlanmıştır. Tek açıklıklı simetrik parabolik guseli tipik bir tarihi köprü Şekil 1’de gösterilmiştir.

**Şekil 1.** Tek açıklıklı simetrik parabolik guseli bir tarihi köprü

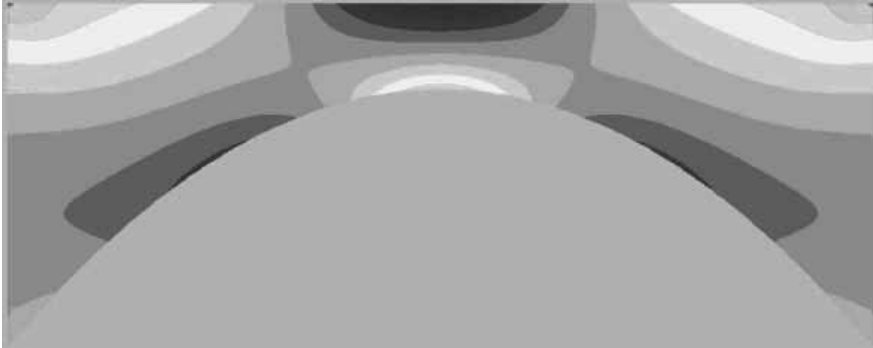
Düzgün yayılı düşey yüklerden ( $w = 1 \text{ kN/m}$ ) dolayı tek açıklıklı tarihi köprülerde oluşan uç kuvvetleri ve uç momentleri hesaplanmıştır. Tek açıklıklı bir tarihi köprüde ( $R = 3$ ) oluşan eksenel gerilme diyagramı Şekil 5'te gösterilmiştir. Şekilden görüleceği gibi oluşan gerilmeler non-lineer ve son derece karmaşıktır.

**Şekil 5.** Düzgün yayılı düşey yüklerden ( $w = 1 \text{ kN/m}$ ) dolayı tek açıklıklı tarihi bir köprüde ( $R = 3$ ) oluşan eksenel gerilme dağılımı.

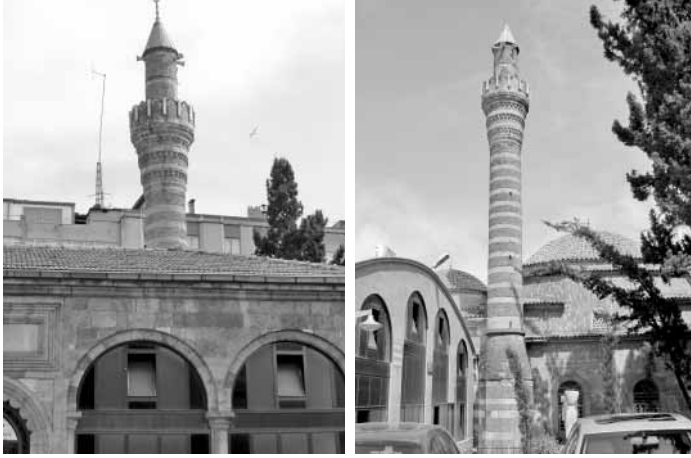
Şekil 1 İskenderpaşa Cami ve minaresi.

Bu çalışmada, Trabzon il merkezinde bulunan tarihi yığma minareli İskenderpaşa camisinin (Şekil 1) dinamik karakteristikleri Teorik ve Operasyonel Modal Analiz yöntemleri kullanılarak belirlenmiştir. Trabzon Belediye binasının arka tarafında, Taksim Meydanında bulunan caminin XVI. yüzyılda (1529) Trabzon Valisi İskender Paşa tarafından yaptırıldığı bilinmektedir. Doğudaki tek şerefeli minarede taş ile tuğla bir arada kullanılmıştır. Caminin içerisinden çıkan minare, sekizgen bir kaide üzerine oturan bir sıra taş, beş sıra tuğladan meydana gelmiştir. Şerefe altlarında da tuğladan yapılmış bezemeler olup, korkuluklarında taşla işlenmiş dairevi motifler ve rozetlerle süslenmiştir (Şekil 1).

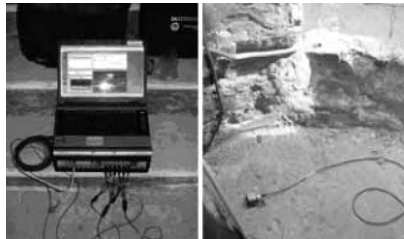
Şekil 4 Veri toplama ünitesi ve ivmeölçer.

Tarihi yığma minarenin dinamik karakteristiklerinin titreşim testleri yapılarak belirlenmesinde Operasyonel Modal Analiz yöntemi kullanılmıştır. Ölçümler dört adet üç eksenli ivmeölçer kullanılarak gerçekleştirilmiştir. İvmeölçerlerden elde edilen sinyaller 17 kanallı Brüel&Kjaer 3560 veri toplama ünitesinde birleştirilip PULSE yazılımına aktarılmıştır (Şekil 4). Burada sinyaller işlendikten sonra OMA yazılımı kullanılarak dinamik karakteristikler elde edilmiştir.

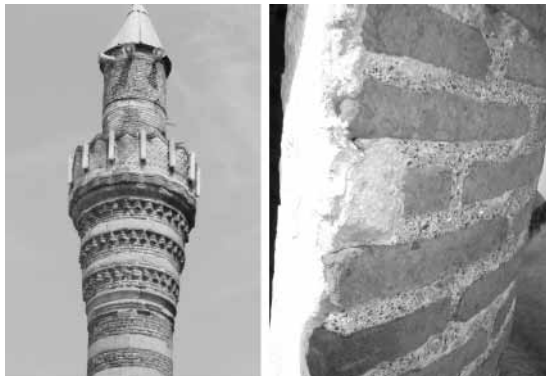
Teorik ve deneysel modal analiz sonuçları karşılaştırıldığında elde edilen sonuçlar arasında farklılıkların olduğu görülmüştür. Oluşan bu farklılıkların nedenleri arasında teorik analizler sırasında dikkate alınan malzeme özellikleri ve sınır şartlarındaki belirsizlikler yer almaktadır. Ayrıca tarihi yığma minareyi oluşturan taşların ve blokların zaman içerisinde tahrip olması ve özelliklerini yavaş yavaş yitirmesi dinamik karakteristikler arasında oluşan farklılıkların nedenlerindendir (Şekil 7).

Şekil 7 Tarihi minarenin dış ve iç kısımlarında zamana bağlı gerçekleşen bozulmalar.

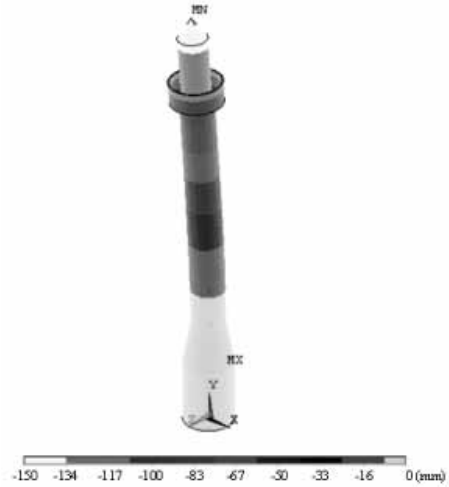
Minarenin dinamik analizi sonucunda elde edilen yerdeğiştirmelerin yükseklik boyunca değişimi ve maksimum yerdeğiştirmenin olduğu andaki sistemin yer değiştirmiş hali Şekil 10'da verilmektedir. Buradan, yerdeğiştirmelerin yükseklik boyunca arttığı görülmüştür. Maksimum yerdeğiştirme deprem yer hareketi kaydının 3.13sn'sinde, minarenin kule kısmının en üstünde, 150mm olarak elde edilmiştir.

a) Yükseklik boyunca yerdeğiştirmeler

b) 3.13sn'de maksimum yerdeğiştirme

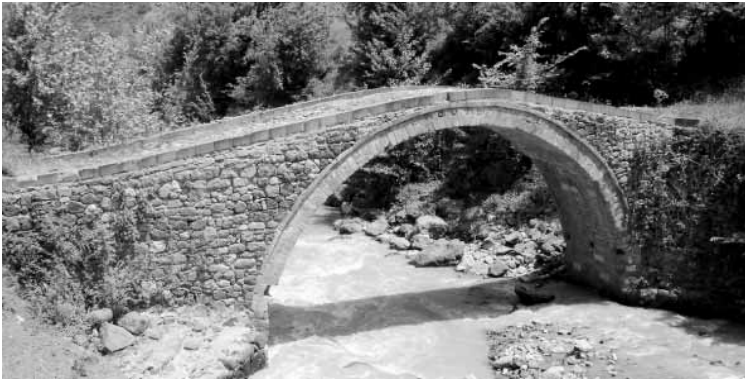
Şekil 1 Şinik köprüsü.

Bu çalışmada, Trabzon ili Akçaabat ilçesinde bulunan tarihi taş kemerli bir köprünün (Şekil 1) dinamik karakteristikleri teorik ve Operasyonel Modal Analiz yöntemleri kullanılarak belirlenmiştir. Bölgenin geleneksel kemerli taş köprülerinden olan Şinik Köprüsü'nün yaklaşık 100 yıllık geçmişinin olduğu çevre halkından öğrenilmiştir. Sabit yarıçaplı tek açıklıklı kemere sahip köprünün üst kısmı kavisli olup kemer kısmı sarı renkli taş işçiliğine sahiptir. Köprü, taşıyıcı kemer kısım, yan duvarlar, dolgu malzemesi ve üst kısmında korkuluklardan oluşmaktadır (Şekil 1).

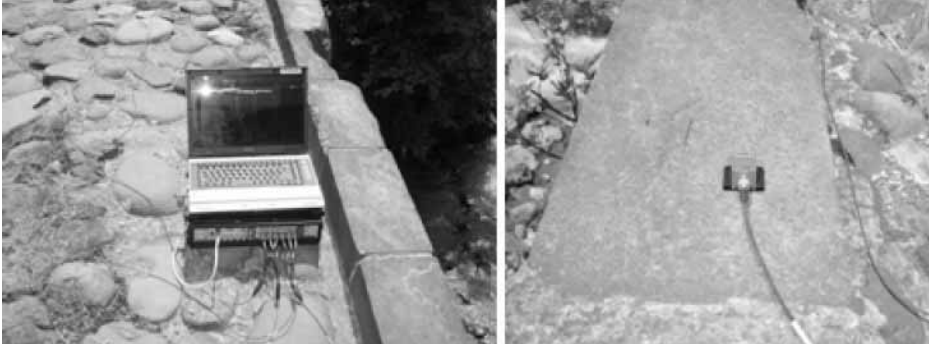
Şekil 4 Veri toplama ünitesi ve ivmeölçer.

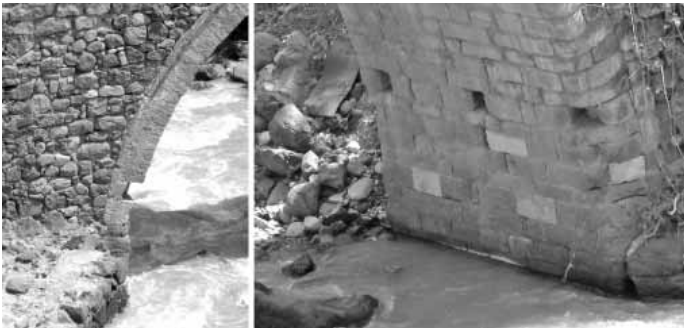
Şekil 9 Tarihi köprünün kemer bölgesinde zamana bağlı gerçekleşen bozulmalar.

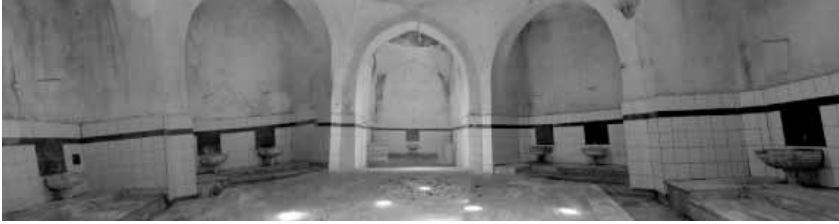
Şekil 2 Sıcaklık.

İç mekanda ise, sıcaklık (Şekil 2), ılıklik ve soyunmalık (Şekil 3) bölümlerinde yapılan eklemeler, hamam kültürünü oluşturan bazı öğelerin yok olmasına ve yapının özgün ferahlığının hissedilir ölçüde azalmasına neden olmuştur. Yapının nefes almasını sağlayan doğal havalandırma delikleri kapatıldığı için yosunlaşma ve çürümeler meydana gelmiştir.

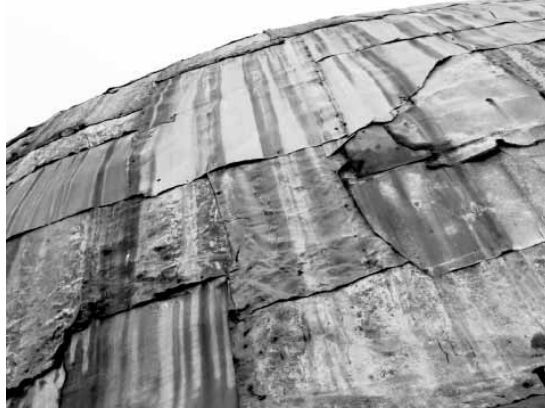
Şekil 5 Kurşun kaplama.

Tüm kubbeler içten ve dıştan sıvalı olup, soyunma bölümünün kubbesi (Şekil 5) dıştan kurşun, diğer kubbeler çimento harç üzeri bitüm kaplı durumdadır. (Şekil 6)

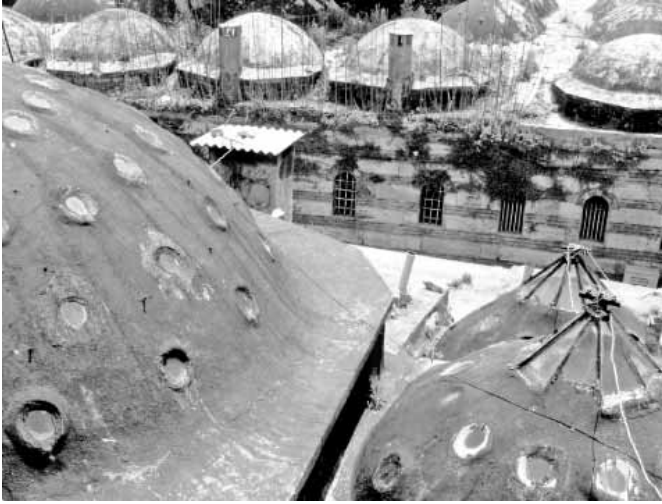
Orijinalinde fil gözleriyle kaplı, hamamın içine aydınlık veren, kubbe üzerindeki deliklerin bir kısmı harç ile doldurulmuş, bir kısmı ise gelişigüzel camlar ile kapatılmış durumdadır. Kubbelerin iç yüzeyleri ile duvarlarda, buhar ve zaman etkisi ile yoğun yosunlaşma ve kirlenme açıkça gözlemlenmektedir. Soyunma bölümünün kubbe eteğinin yaklaşık olarak 1,5 metre üst kotunda, tüm kubbeyi kateden yatay bir çatlak bulunmaktadır.

Şekil 6. Harç ve bitüm kaplı kubbeler

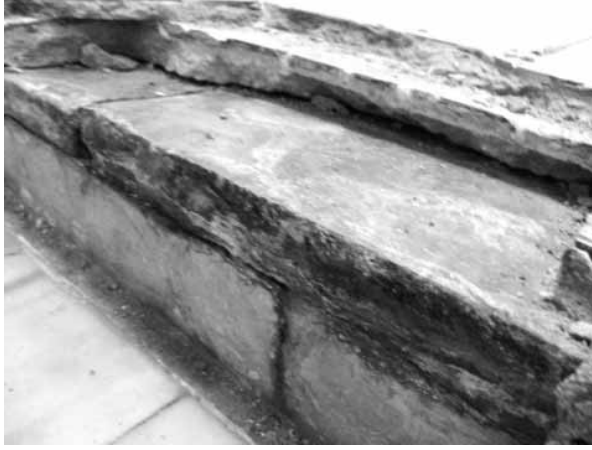
Şekil 7 Mermer döşeme.

rılmış ve iyi pişirilmiş tuğlalar kullanılmış olup, kalınlıkları ortalama 35 milimetre, uzunlukları ise 350 milimetredir. Yapının duvarlarında değişik zamanlarda yapılan müdahaleler sonucunda çok katmanlı sıvalar, sıva üzeri mozaik, fayans ve mermer kaplamalar mevcuttur. Mevcut mermer döşeme üzerine ise mermer ve mozaik kaplama yapılmıştır (Şekil 7).

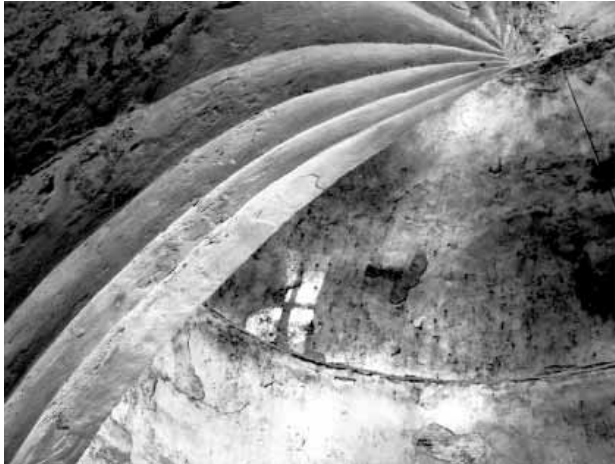
Kılıç Ali Paşa Hamamı'nın üzerini örten kubbelerde, restorasyon süresi boyunca statik açıdan tehlike arz etmeyecek yapısal çatlaklar mevcuttur. Soyunma bölümünün kubbesi 14 metre çapında ve 60-83 cm kalınlığındadır. Ilıklık ve sıcaklık bölümlerini örten diğer yedi kubbe ise; 2,4 metre ile 7,2 metre arasında değişen çapta ve 30-50 cm kalınlıktadır.

Şekil 8 Soyunmalık kubbesindeki çatlak

- Cephe duvarlarını örten çimento katkılı tüm sıvaların kaldırılarak yapısal durumunun incelenmesi
- Kubbelerdeki kurşun ve sıvaların kaldırılmasından sonra, soyunma bölümünün üzerini örten kubbedeki çatlağın nedenlerinin araştırılması ve uygun tekniklerle onarılması (Şekil 8)
