Trafik Kazaları Sonucu Oluşan Yangınların Karayolu Tünelleri Üzerindeki Etkileri ve Yangına Karşı Süreli Koruma Sağlayan Edilgen (Pasif) Yangın Koruma Yöntemleri

Yrd. Doç. Dr. N. Özgür BEZGİN

İstanbul Üniversitesi, Avcılar Yerleşkesi
İnşaat Mühendisliği Bölümü, 34320, Avcılar, İstanbul
ozgur.bezgin@istanbul.edu.tr

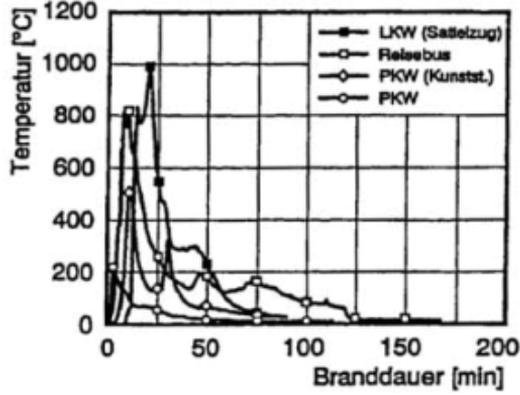
Şekil 1 EUREKA yangın deneyi ile elde edilen sıcaklık değerleri ve etki süreleri. (2)

Tünel içerisinde meydana gelen yangınların etki değerleri, 1970’lerin sonunda, 1990’lı yıllarda ve 2000’li yıllarda yapılan çalışmalar ile tespit edilmeye çalışılmıştır. 1990-1992 yılları arasında gerçekleştirilen EUREKA Programı çerçevesinde yapılan çalışmada, Norveç’de terkedilmiş bir maden tüneli olan 2,3 km uzunluğundaki Repparfjörd tüneli içerisinde 20 adet yangın deneyi gerçekleştirilmiştir. 35m² kesit enine sahip olan bu tünelde Çekici-treyler (lastkraftwagen: LKW), otobüs (Reisebus) ve araba (personenkraftwagen: PKW) türü araçlar yakılarak oluşan sıcaklık değerleri ölçülmüştür. 2-Ton ağırlığında ahşap mobilya yüklü treylerin yanması ile tünel tavanında ve yan duvarlarında en yüksek 1000°C’ye ulaşan ve 75 dakika süren bir yangın oluşmuştur (2). Şekil 1’de gerçekleştirilen yangın deneyleri ile ulaşılan sıcaklıklar ve Şekil 2’de yangının tünel kesiti içerisindeki dağılımları görülmektedir. Bu deney ile elde edilen en önemli tespit, tünel içerisinde gerçekleşen yangın sonucu sıcaklığın 5 dakika içerisinde en yüksek değerine ulaşmasıdır.

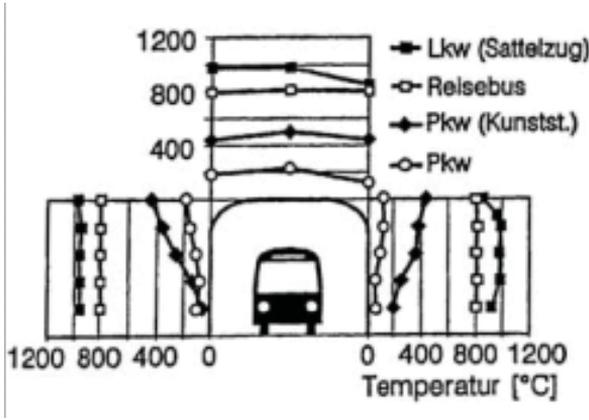
Şekil 2 EUREKA yangın deneyi ile elde edilen sıcaklık dağılımları. (2)

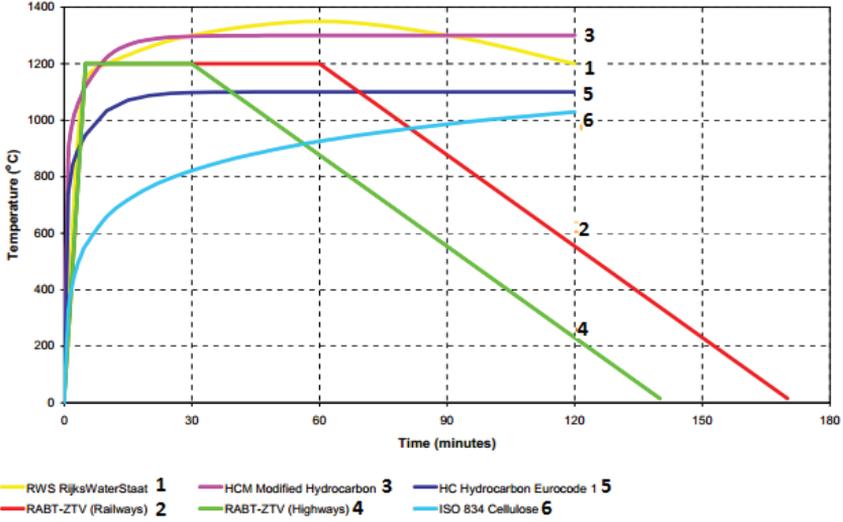
Şekil 3 Yürürlükte olan yangın yüklemeye değerleri. (5)

EUREKA ve UPTUN testleri dâhil olmak üzere Hollanda'da ve diğer Avrupa Birliği ülkelerinin gerçekleştirdiği yerel yangın tetkikleri sonrasında, bir tünelin yangın için tasarımında kullanılmak üzere Şekil 3'de sunulan yangın yükü eğrileri tespit edilmiştir (4). Burada 2 ve 4 numaralı eğriler ile belirtilen yangın yükü eğrileri, ZTV-ING kapsamında sırasıyla, demiryolu ve özel karayolu tünelleri ile karayolu tünellerinin yangın yükü tasarımında kullanılmaktadırlar. Demiryolu ve özel karayolu tünelleri için yangın yükünün daha uzun tutulmasının nedeni, özellikle demiryolu tünel yangınlarında, yangın mahalline erişimin, karayolu tüneli içerisinde gerçekleşecek bir yangına erişimden daha uzun sürebilecek olmasındandır (2). ZTV-ING eğrileri, selüloz ve plastik alaşımli kuru yükleri temsil etmektedir. 1 numara ile belirtilen RWS eğrisi, Hollanda Altyapı ve Çevre Bakanlığına bağlı ve her türlü altyapı tesisinin tasarım ve inşasında sorumlu bir kuruluş olan Rijkwaterstaat tarafından kullanılmakta olan yangın eğrisidir. Bu eğri, 1979 senesinde Hollanda'da gerçekleştirilen çalışmalar ile elde edilen bir hidrokarbon yangın eğrisi olup, 50m³ yakıt tankerinin 120 dakika boyunca yanma durumunu temsil etmektedir (5). RWS eğrisi, Runehammar tetkikleri ile de teyit edilmiştir. 5 numara ile belirtilen HC eğrisi Eurocode tarafından kullanılan hidrokarbon yangın eğrisi, 3 numara ile belirtilen HCM eğrisi ise Fransa tarafından kullanılmakta olan değiştirilmiş hidrokarbon yangın eğrisidir.

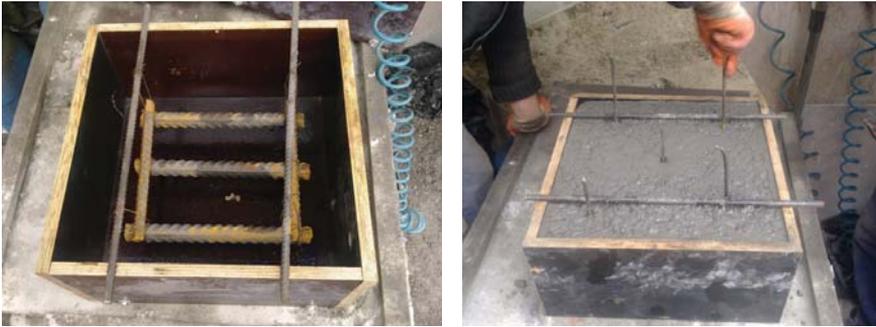
Şekil 4 Küçük ölçekli yangın deneyi numunesinin hazırlanması (12).

Bir tünel çalışması kapsamında, yazar tarafından tasarlanan C70 sınıfı segment betonunun, değerlendirilen mika bileşenli edilgen yangın koruma malzemesi ile etkileşiminin anlaşılması için Şekil 4’de sunulduğu gibi hazırlanan 4-adet numune, sonrasında Şekil 5’de sunulduğu gibi ilgili kaplama malzemesi ile kaplanmıştır. Numuneler, yine Şekil 5’de sunulduğu gibi, beton-kaplama arayüzeyinden ve donatıdan sıcaklık ölçümü yapılabilmesi için termociftler (thermocouple) ile donatılmışlardır. Şekil 4’de, prizini almış betonun içerisine termociftlerin yerleştirilebilmesine yönelik yer açılmasını sağlayan 5-adet dikey çubuk görülmektedir. Sırasıyla 35-mm, 30-mm, 25-mm ve 20-mm kalınlıkta mika bileşenli edilgen yangın koruma malzemesi ile kaplanan numuneler, tek bir beton çerçeve içerisine yerleştirilerek, Şekil 6’da sunulduğu gibi, yüksek güçte ve 1200°C sıcaklık değerinde, 60 dakikalık ZTV-ING yangın yükünü oluşturan fırın üzerine yerleştirilmiştir.

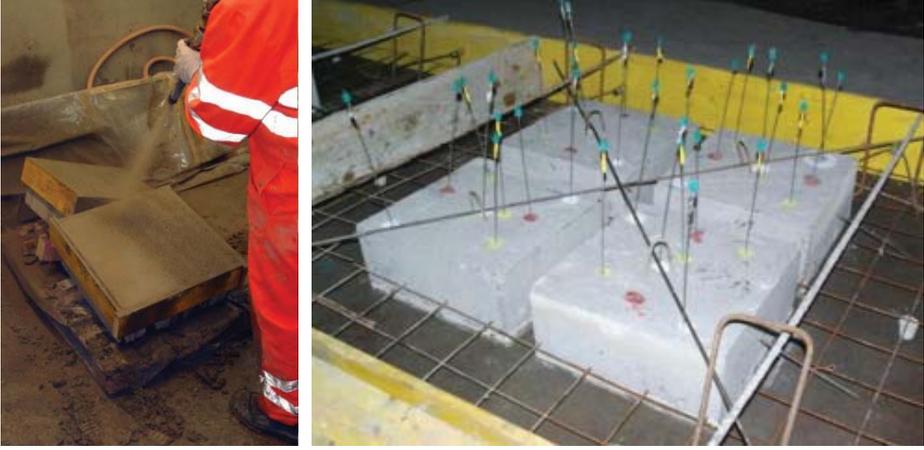
Şekil 5 Numunenin yangın kaplama malzemesi ile kaplanması ve termoçiftler (thermocouple) ile donatılması (12).

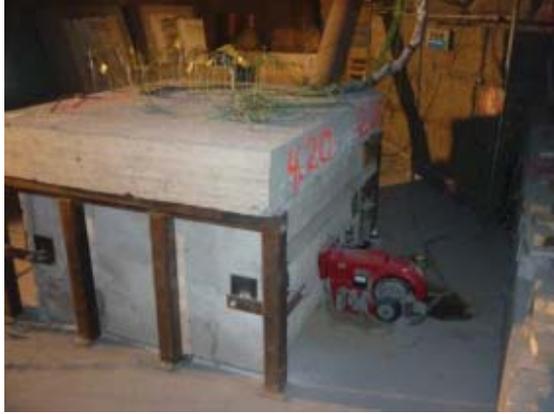
Şekil 6 Numune çerçevesinin fırın üzerine yerleştirilmesi (12).

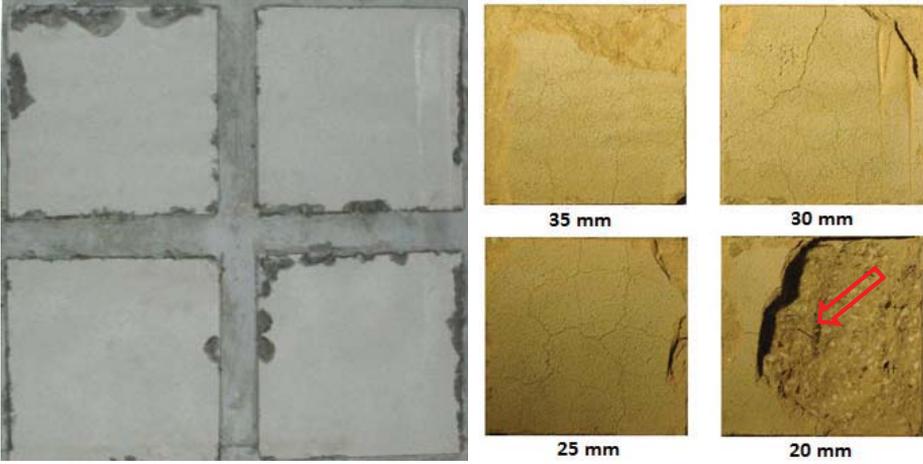
Şekil 7 Yangın öncesi ve sonrası numune yüzeyleri (12).

Yangın yüküne maruz kalmadan önce yüzey özellikleri Şekil 7’de sol tarafta sunulan numunelerin, yangın sonrası yüzey koşulları Şekil 7’de sağ tarafta sunulmaktadır. 20 mm kaplama kalınlığı altında tetkik edilen numunenin betonu kabuklanarak, kırmızı ok ile gösterildiği gibi donatısı açığa çıkmıştır.

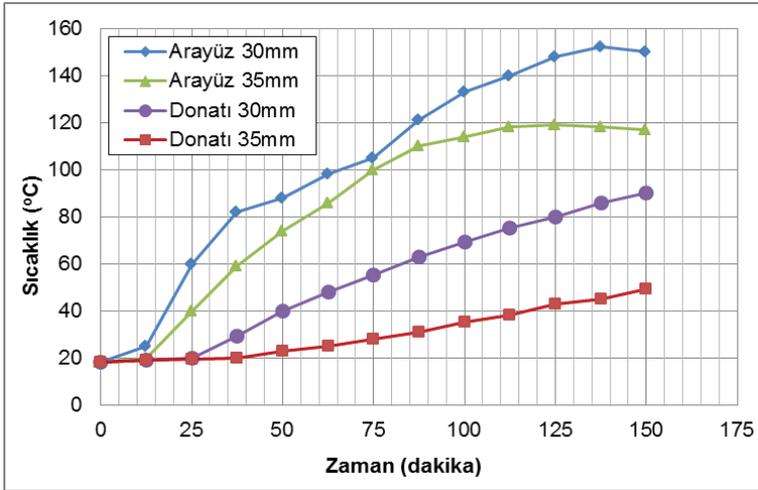
Şekil 8 Yangın deneyi esnasında 35-mm ve 30-mm kalınlıkta kaplama malzemesi altında segment ve donatı yüzeyinde sıcaklık değişimleri (12).

Şekil 8'de, 35-mm ve 30-mm kalınlıkta edilgen yangın kaplama malzemeleri altında numunelerden alınan sıcaklık ölçümleri sunulmuştur. 25-mm kalınlıkta malzeme ile kaplanan numuneden sağlıklı ölçüm almak ne yazık ki mümkün olmamıştır ve 20-mm kalınlıkta malzeme ile kaplanan numune ise kabuklanmıştır.

Şekil 8'de, 30-mm kalınlıkta kaplama ile kaplı numunenin arayüz sıcaklık değişiminin, 35-mm kalınlıkta kaplama altındaki gibi düzenli ve kararlı olmadığı görülmektedir. Donatı sıcaklıkları ise; 5-cm olan paspayının da önemli yalıtım katkısıyla, 100°C'nin altında kalmaktadır.
