## ÜÇ AÇIKLIKLI TARİHİ YIĞMA KEMER KÖPRÜNÜN YAPISAL DAVRANIŞININ BELİRLENMESİ

**<sup>1</sup>Emre ERCAN, <sup>2</sup>Ayhan NUHOĞLU**

### Özet

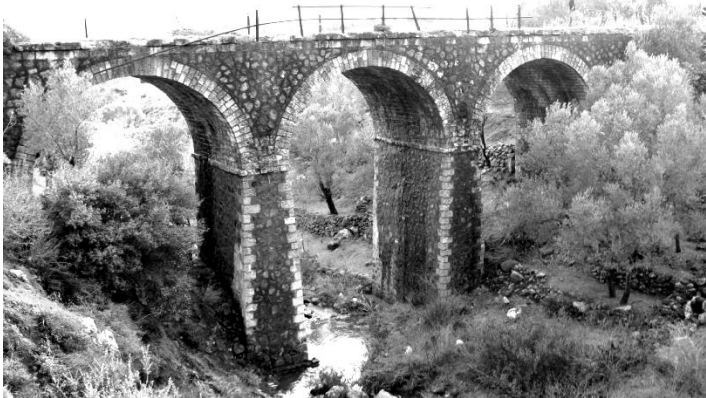
Şekil 1. Üç açıklıklı kemer köprü İzmir - Çeşme – Zeytinler

Nispeten büyük boyutlara (Uzunluk=43m, yükseklik=13m, maksimum açıklık=7m, genişlik=6m) sahip olan, üç açıklıklı yığma taş kemer tipinde bir köprünün mevcut yapısal özellikleri çeşitli tahribatlı ve tahribatsız uygulamalar ile belirlenmeye çalışılmıştır. Böylece söz konusu tarihi eserin özellikle olası şiddetli bir depremde en gayri müsait durumda gösterebileceği deplasman ve gerilme davranışlarına ulaşılmıştır. Nihayetinde olası şiddetli bir depremde nasıl bir yapısal davranış sergileyebileceği sayısal olarak ortaya çıkarılmıştır.

Eski İzmir- Çeşme yolu üzerinde Zeytinler mahallinde yer alan Roma tarzındaki köprü 1950'li yıllarda yeni karayolu hizmete açılınca yoğun kullanım özelliğini yitirmiş ve gözden uzak bir konuma düşmüştür. 1990'lı yıllarda yeni otoyolun inşa edilmesi ile kemer köprünün buradan görülmesi mümkün olmuştur. Köprü halen yerel ulaşım kapsamında kullanılmaktadır. İzmir - Çeşme otoyolunda Çeşme yönüne doğru ilerlerken Zeytinler çıkışından yaklaşık 2km geride otoyolun hemen sağ yanında yer almaktadır.

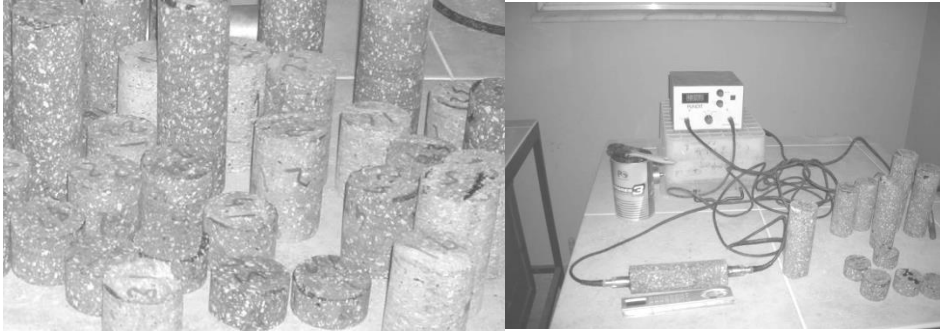
Şekil 3. Hazırlanmış karot numuneleri ve ultra ses darbe testi

Urla Zeytinler Köyü'nde bulunan köprü kaba yontulmuş andezit taşı, harç, moloz dolgu taşı ve kimeri oluşturan düzgün kesilmiş andezit taşı ile inşa edilmiştir. Yapının analizi için taşıyıcı sistemi oluşturan malzemelerin parametreleri gereklidir. Bu nedenle malzemelerin fiziksel ve mekanik özelliklerini belirlemek için bir dizi tahribatlı ve tahribatsız testler yapılmıştır. Yapıyı oluşturan taşlar üzerinde schmidt çekici, ultra ses darbe, yoğunluk, porozite ve bağıl nem, tek eksenli basınç ve yarmada çekme testleri yapılmıştır (Şekil 3). Bu testlerden elde edilen sonuçlar literatürde (Lourenço 2001, Lourenço, 1996) bulunan bağıntılar yardımı ile yığma sisteminin malzeme özelliklerinin elde edilmesi için kullanılmıştır. Buna göre yığma taş sistemi oluşturan malzemelerin mekanik özellikleri Tablo 1' de sunulmuştur (TS699, 1987; Ulusay ve diğ., 2001).

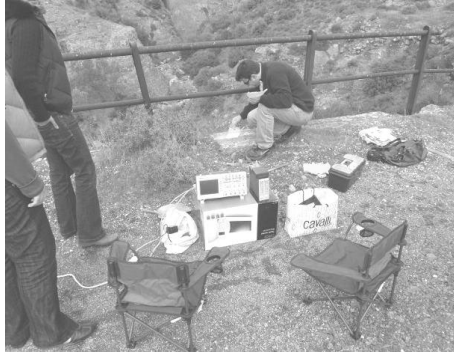
Şekil 4. Zeytinler kemer köprü darbe-eko testi Zeminde İncelemeler

Zeytinler Kemer Köprüsündeki taşıyıcı sistemin iç yapısının belirlenebilmesi için 7 farklı noktada Darbe-eko testi yapılmış (Şekil 4.) ve SIBIE yöntemi kullanılarak sonuçlar irdelenmiştir (Ercan, 2010; Ohtsu, 2002; Ata vd., 2007). Darbe-eko testinde darbe belli bir mesafeden düşürülen bir çelik bilye veya bir çekiç ile verilmiştir. Böylece elastik dalgalar elde edilmektedir.

Doğru vuruş hızını elde etmek için birçok kere denemeler yapılmıştır. Yansıyan elastik dalgaların yüzeyde oluşturduğu titreşimleri tespit etmek için, 50 kHz'lik ivmeölçer kullanılmıştır. Elde edilen veriler fourier - sektra analizleri FFT (Hızlı Fourier Dönüşümü) ile analiz edilmiştir. Test edilen bölgelerin kesitleri kare elemanlara bölünerek mesh edilmiş ve SIBIE yöntemi uygulanmıştır (Sansalone 1997; Sansalone ve diğ, 1997).

Çalışma konusu köprünün yığma ayakları üzerinde gerçekleştirilen darbe-eko testi ile kolonun taş yapısının sürekli olduğu, diğer bir değişle kolon içersinde moloz taş dolgu olmadığı anlaşılmıştır. Kemerde yapılan darbe eko testleri sonucunda taşlar arasındaki harç tabakalarının kalınlıklarının 2-3 cm mertebelerinde olduğu ve harcın tam olarak yüzeylere temas etmediği tahmin edilmiştir. Taş boyutlarının iç kesimlerde nasıl devam ettiği tespit edilmiştir. Tüm bu tespitler ışığında sonlu elemanlar modelinde gerekli düzenlemeler gerçekleştirilmiştir.

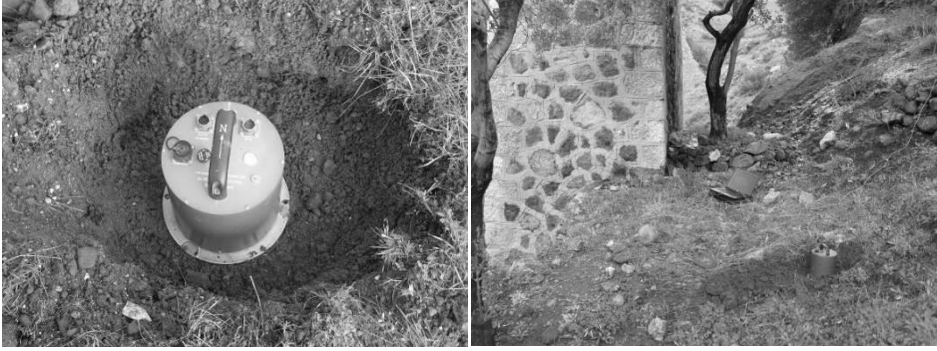
*Şekil 5. Zeytinler Köprüsünde mikrotremor ölçümü ve GURALP CMG-5 tipi üç bileşenli dijital ivmeölçer*

**Mikrotremor ölçümleri:** Mikrotremorlar genlikleri  $10^{-4} \text{ mm}$  ile  $10^{-2} \text{ mm}$  aralığında, periyotları  $10^{-3}$  saniyeden bir kaç saniyeye kadar süren sismik dalgalardır. Mikrotremorların en önemli özelliği noktadan noktaya belirgin değişimler göstermesidir (Nakamura, 1989). Bu değişimler ölçülen yerin jeolojik özellikleri ile ilişkilidir. Mikrotremor ölçümler yardımıyla zemin hakim periyodu ve zemin büyütme katsayıları elde edilebilmektedir. Çalışma kapsamında ele alınan köprünün zemin parametrelerinin belirlenmesi amacıyla yapı çevresindeki 5 noktada 20'şer dakikalık mikrotremor ölçümleri yapılmıştır (Şekil 5).

Arazi çalışması için kullanılan ekipman üç eksenli ivmeölçer ve diz üstü bilgisayardan oluşmaktadır. İvmeölçerin görünümü Şekil 5.'de gösterilmiştir. GURALP CMG-5 tipi üç bileşenli dijital ivmeölçer kullanılmıştır. Değerlendirme yöntemi olarak kullanılan Nakamura (1989) yaklaşımında, bu kapsamda geliştirmiş olan bir yazılım olan Geopsy V.2.6.3 (Sesaray-2.0.5) kullanılmıştır. Köprüden alınan 20'şer dakikalık ivme kayıtlarının birer dakikalık kısımları için zemin hakim frekansları elde edilmiştir. Buna göre Şekil 6.'da görüleceği üzere bölgedeki hakim periyot 0.28 ile 0.45 saniye aralığındadır.

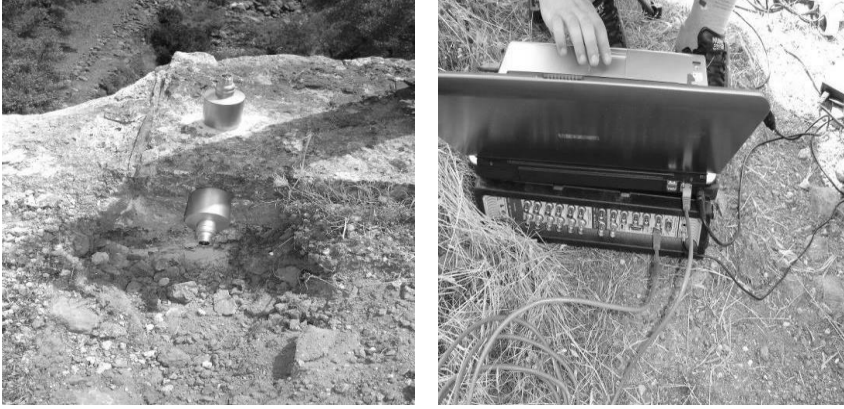
Şekil 7. Kemer köprü ivmeölçerlerin yerleştirilmesi ve veri toplama cihazı

Kemer köprüdeki OMA testi 12 adet tek eksenli ivmeölçer kullanılarak gerçekleştirilmiştir (Şekil 7). Kullanılan ivmeölçerler 0–50 Hz aralığındaki sinyallere duyarlı ve 10 Volt/g hassasiyetindedir. İvmeölçerlerden elde edilen sinyaller 17 kanallı Brüel&Kjaer 3560 veri toplama ünitesinde birleştirilip PULSE yazılımına aktarılmıştır. Alınan sinyaller burada işlendikten sonra Artemis - Oma yazılımı (OMA, 2006) kullanılarak dinamik karakteristikler elde edilmiştir. Çalışmalar esnasında kullanımda olmayan köprüyü titreştirmek amacıyla köprü üzerinden sürekli taşıt geçirilerek çevresel etkilerden yararlanılmıştır.

Test sonucunda köprü'nün deneysel modlarına ait şekil ve frekans değerleri PP (Piklerin Seçimi) yöntemine göre elde edilmiştir. Tablo 2.'de verilen sonuçların ilk 5 mod için iyileştirilmesi gerektiği görülmüştü. OMA sonuçlarına göre yapının nümerik modelinde elastisite modülü, mesnetlenme şartları ve sınır şartları değiştirilerek yapının modelinde sonlu elemanlar iyileştirmesi yapılmıştır. Böylece köprü taşıyıcı sisteminin oluşturan malzemelere ait revize edilen yeni parametreler Tablo 3.'te sunulmuştur.
