# Özelleştirme ile Hidroelektrik Santral (HES) Ölçütleri İlişkisi

**Necat Özgür**

Uzman, Tabiat Varlıklarını Koruma Genel Müdürlüğü, Ankara

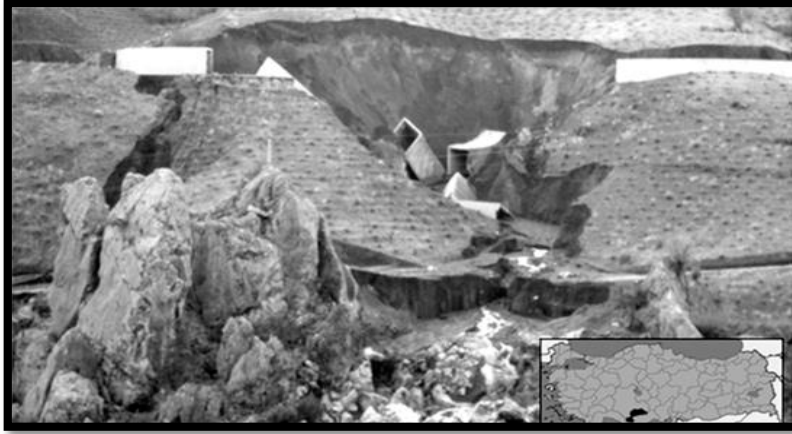
Zemin özelliklerini belirlemekte ana veri kaynağı olan jeolojik sondajın bazı HES projelerinde küçük tasarruflar sağlamak amacıyla hiç yapılmamış olduğu da gözlenmiştir. Su iletim kanal yapımı, tasarruf için zemin etütlerini ihmal edebilen bazı hidroelektrik enerji yatırımcılarının düşündüğü gibi basit bir iş değildir. Mühendisliğin küçümsenmesi sonucunda bu tür yapıların bir bölümünün çöktüğü de görülmüştür. (Özgür, 2012) Aralık 2010'da yaşanmış olan bir HES yıkımında yetersiz geoteknik çalışmalar sonucunda uygun olmayan zemine yerleştirilen kanalın yamaç kaymasından sonraki durumu aşağıdaki resimde görülmektedir. (Şekil 7) DSİ döneminde benzeri çökme ve yıkımlara ilişkin herhangi bir olayın kaydı bulunmamaktadır.

Şekil 7 Karaman Damlapınar HES. (Arşiv, N. Özgür)

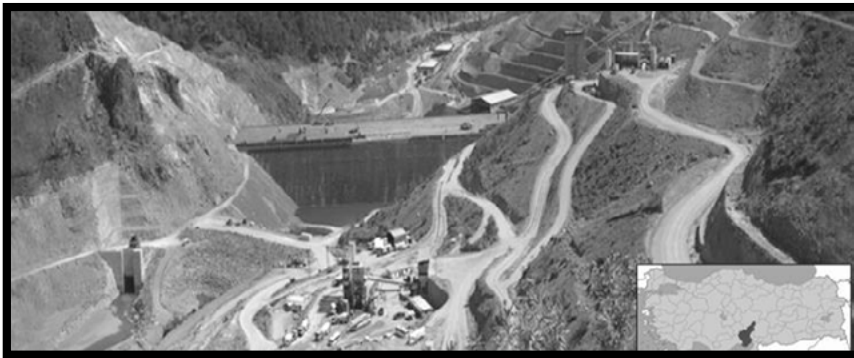
Adana Köprü Barajı, 145 MW kurulu gücüyle büyük bir özel enerji yatırımıdır. (Şekil 8) Medya tarafından da, yol açtığı can kayıpları ve hasar nedeniyle ciddi bir biçimde gündeme getirilmiş olan facia çeşitli mühendislik hatalarının bütünleşik bir sonucu olarak ortaya çıkmıştır. Olay şöyle özetlenebilir: 24 Şubat 2012 tarihinde, su tutma amacıyla yaklaşık iki hafta önce kapatılmış olan çevirme tüneli kapakları patlamış ve akış aşağısında çalışmakta olan 10 işçi sel sularına kapılarak ölmüştür.

Şekil 8 Köprü Barajı Yapım Aşaması. ('Google' görselleri, 2014-2015)

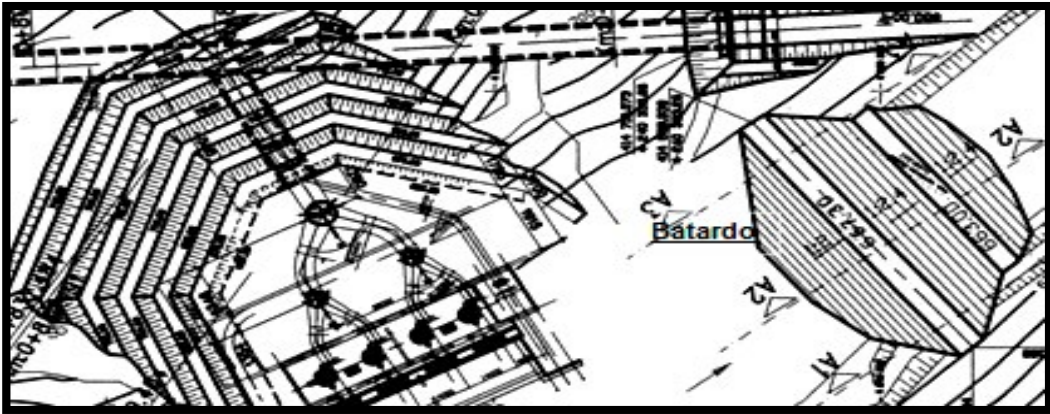
Şekil 13. Köprü Barajı HES ve akış aşağısı batardosu. (Köprü Barajı Projesinden)
