Ankrajlı İksa Sistemlerinin Tasarım Esasları ve Proje Uygulamalarından Örnekler

Özet

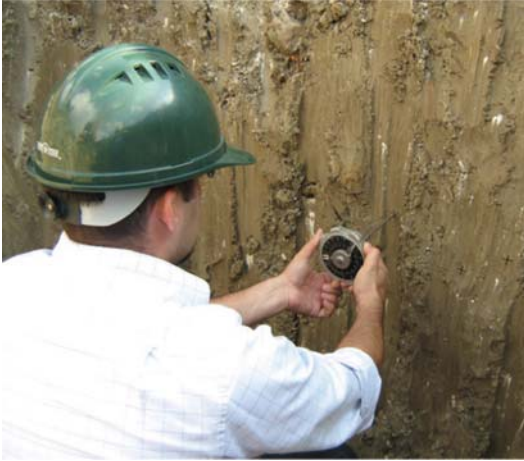
Şekil 1 - Muayene kuyusunda Vane Deneyi

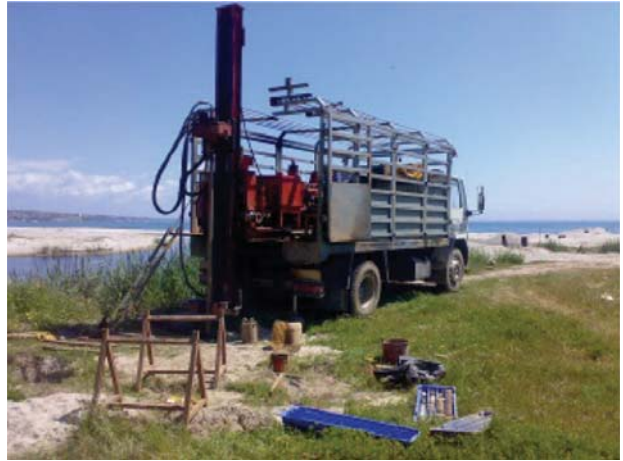
Şekil 2 - Sondaj

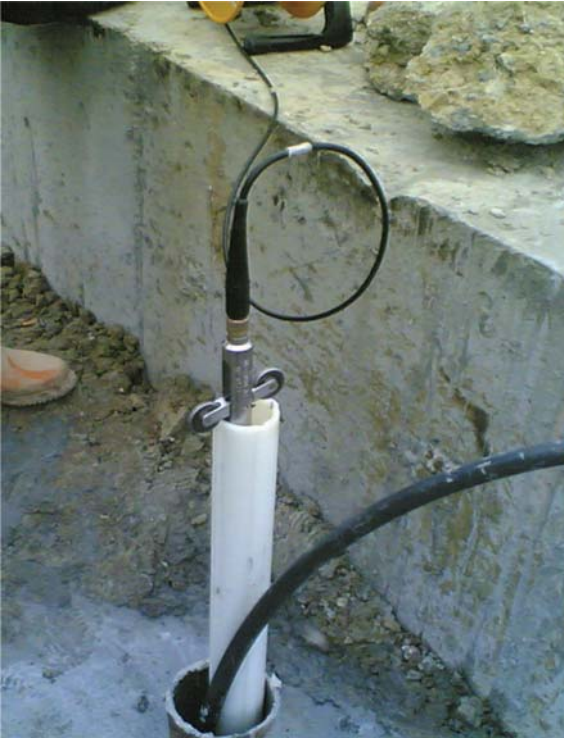
Şekil 5 - İnklinometre

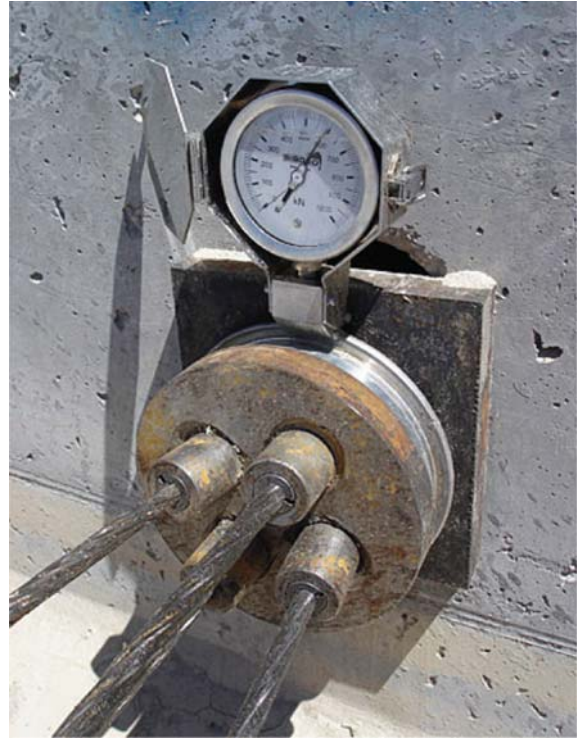
Şekil 6 - Loadcell

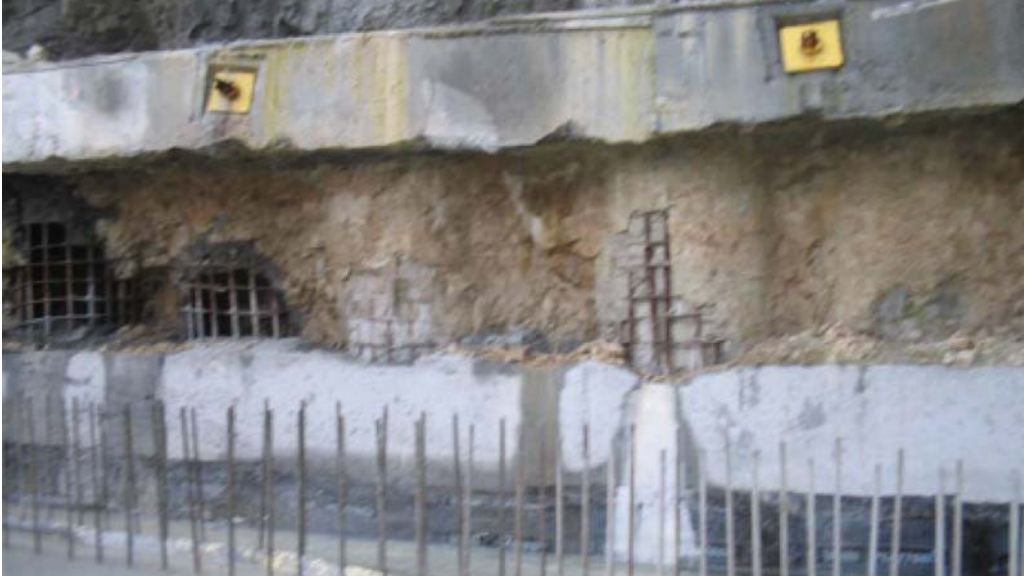
Şekil 8 - Gövde betonunda büyük boşluk (tam süreksizlik) bulunan kazıklar

Bunun dışında karşılaşılan diğer eksiklik ve kusurlar Tablo 2’de, bunlarla ilgili fotoğraflar ise Şekil 8, Şekil 9 ve Şekil 10’da verilmiştir.

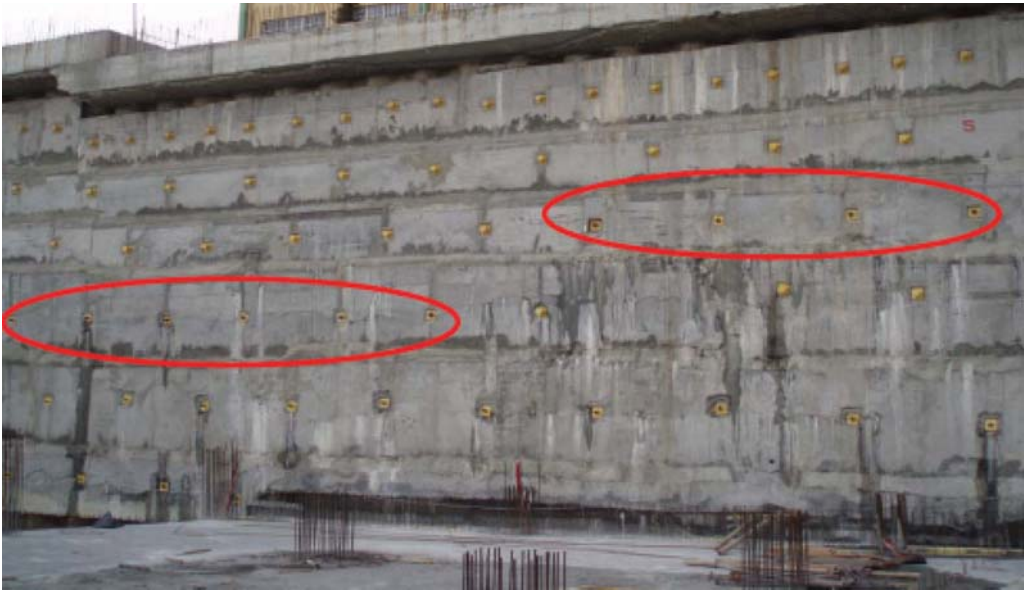
Şekil 9 - Projede kalıcı gözükmese de geçici ankraj detayıyla imal edilmiş ankrajlar.

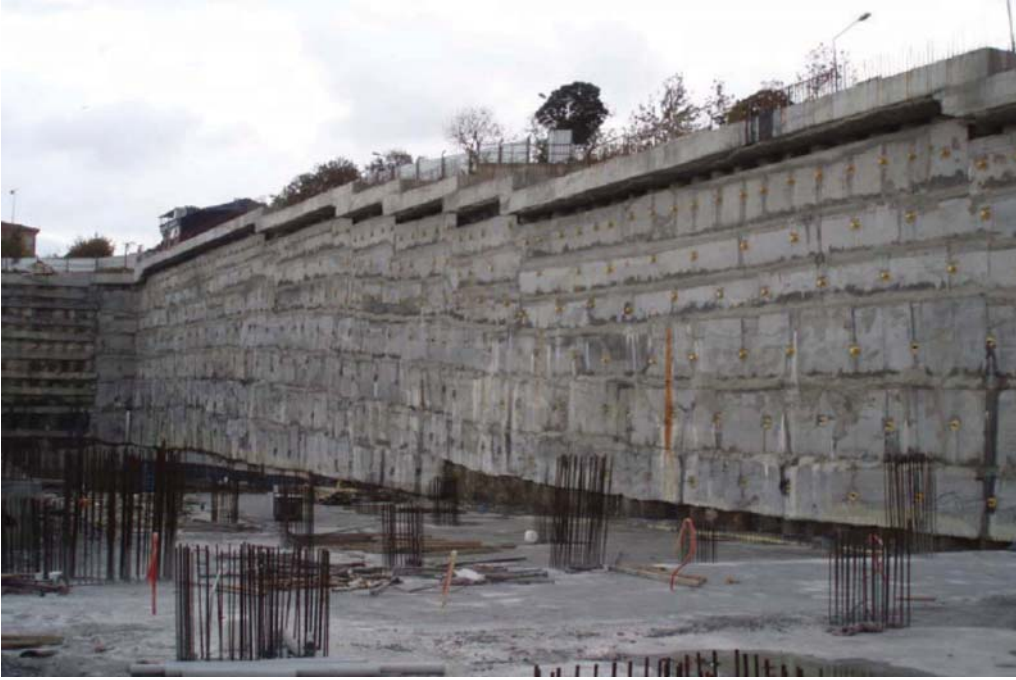
Şekil 10 - Hatalı perde imalatı - barbakan eksikliği

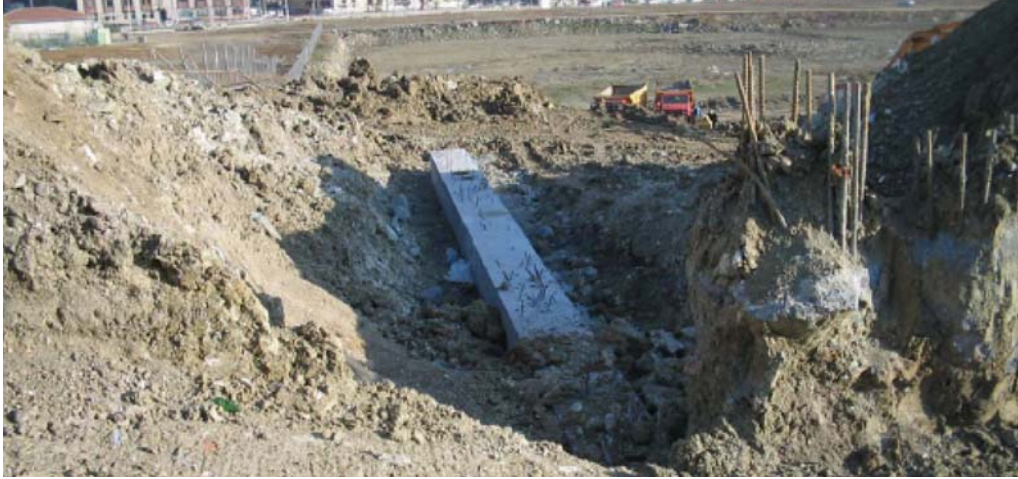
Şekil 14 - İksa arkasındaki aşırı sürşarj yüklemesi

Beklenenin çok üzerinde deplasman görülmesi üzerine hemen iksa önüne topuk dolgusu yaptırılarak öncelikle hareketin durdurulması sağlanmıştır. Bu aşamada yapılan saha incelemesinde başlık kirişinin hemen arkasında proje kabullerine aykırı bir şekilde aşırı sürşarj yüklemesi yapıldığı görülmüştür (Şekil 14).

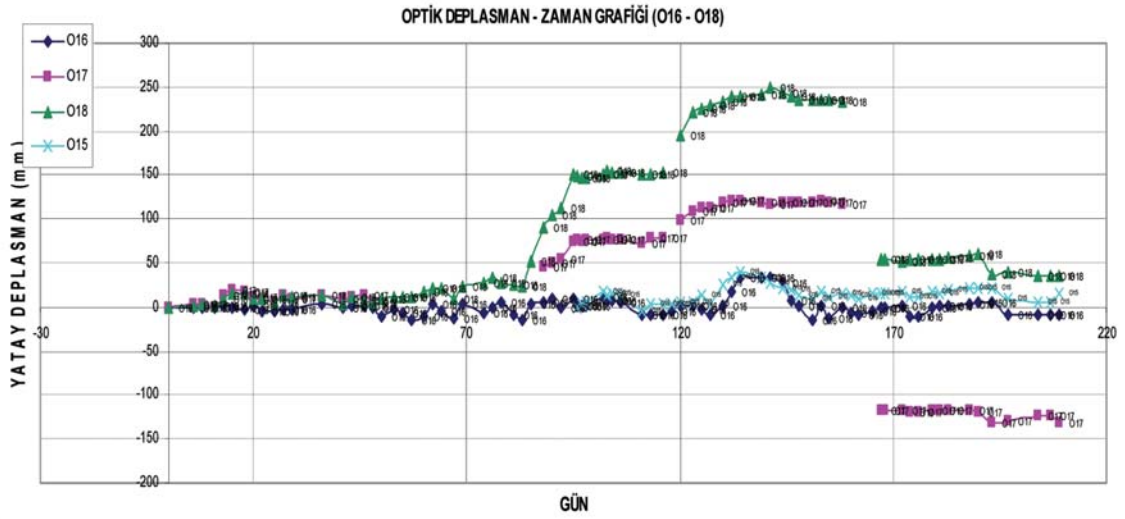
Şekil 15 - O17 ve O18 noktalarındaki zaman - deplasman grafiği

O17 ve O18 noktalarında deplasmanların zaman içindeki değişimi ise Şekil 15'te görülmektedir.
