**TMMOB
İNŞAAT MÜHENDİSLERİ ODASI
İSTANBUL ŞUBESİ**

**İstanbul, Bağcılar, Kirazlı Mahallesinde
İnşaat Kazısı Sırasında Kayan ve Daha Sonra
Belediye Tarafından Yıkılan Binaya Ait
Ön Teknik Değerlendirme Raporu**

01 Kasım 2018

ÖN TEKNİK DEĞERLENDİRME RAPORU

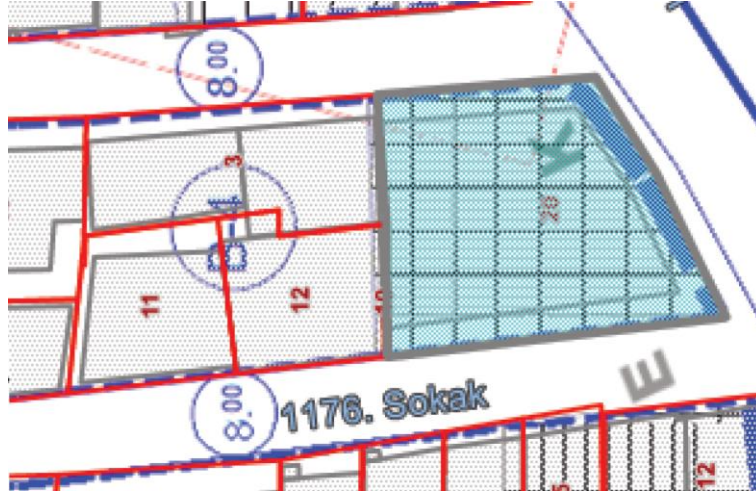
Resim-1 İnşaat kazısı ve çevre binaların imar haritası üzerindeki durumu (Bağcılar Belediyesi e-imar web sayfasından alınmıştır)
